REKONSTRUKCE ŽST. VSETÍN

SO 02-19-12

**Úsek žst. Vsetín Bečva – žst. Vsetín, nová zárubní
zed' vlevo km 37,031 – 37,320**

GEOTECHNICKÝ A STAVEBNĚTECHNICKÝ PRŮZKUM

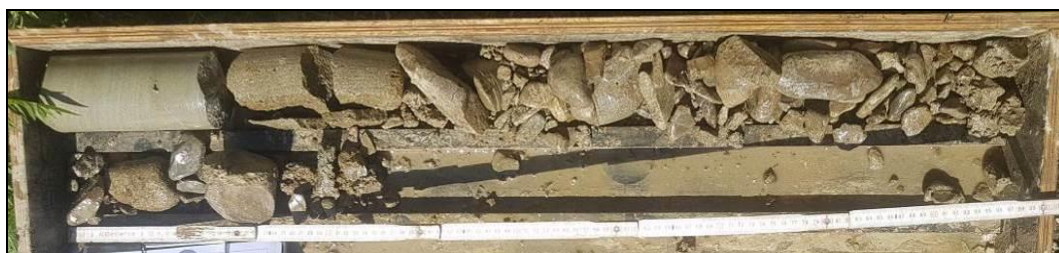
Zdivo kamenné – v líci řádkovékámen: pískovec, slabě navětralý až zdravý, středně zrněný, šedé barvy, kompaktní, výnos v podobě jader velikosti do 7 cmpojivo: zcela degradované, vyplaveno při vrtání0,45 - 1,35**Štěrk hlinitý** - úlomky pískovce o velikosti 3–5 cm, často i přes průměr vrtu, mezeru výplň hlinitá, vrtáním rozplavená, zásyp za rubem zdi

Obr. č. 1 - diagnostický vrt do konstrukce V1/37,210

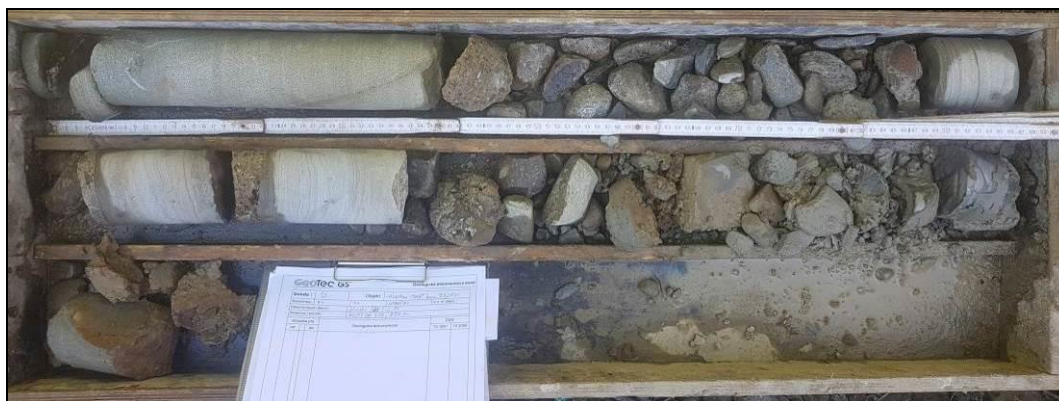
Zdivo kamenné – v líci řádkovékámen – pískovec, slabě navětralý až zdravý, středně zrněný, šedé barvy, výnos v podobě jader vel. 5–32 cmpojivo: malta vápenná, silně až zcela degradovaná, pórovitá, zachovalá pouze lokálně jako povlaky a hrudky1,45 - 2,20**Štěrk hlinitý** - úlomky pískovce o velikosti až 7 cm, často i přes průměr vrtu, mezeru výplň hlinitá, vrtáním rozplavená

Poznámka : Základová spára byla zastižena v hloubce vrtu 1,45 m

Obr. č. 2 - diagnostický vrt do konstrukce Š1/37,210

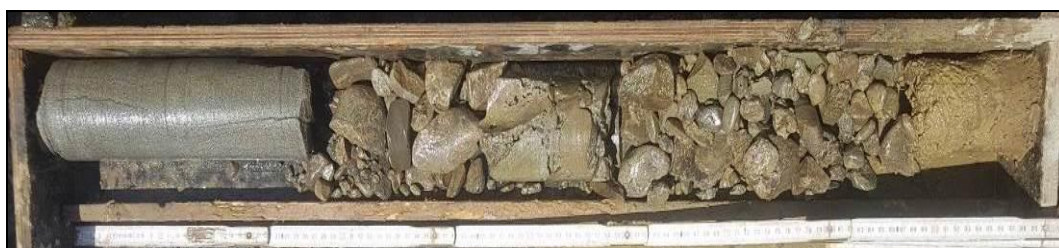
od do
0,00 - 0,60**Zdivo kamenné** – v líci řádkovékámen - pískovec, zdravý, středně zrněný, šedé barvy, kompaktní, výnos v podobě úlomků kamenů a celých kusů jader velikosti 1 - 27 cmpojivo: malta vápenocementová, silně až zcela degradovaná, pórovitá, zachovalá pouze lokálně jako povlaky a hrudky

Obr. č. 3 - diagnostický vrt do konstrukce V2/37,120

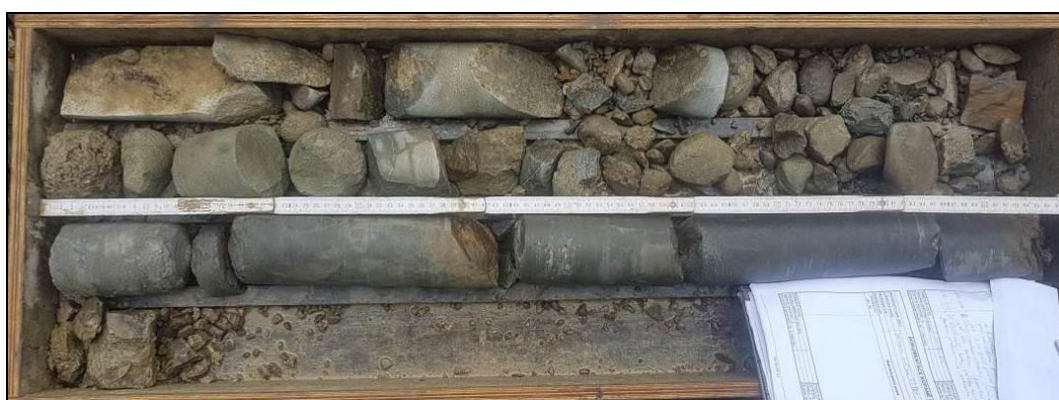
od do
0,00 - 1,60**Zdivo kamenné** – v líci řádkovékámen – pískovec, zdravý, středně zrněný, šedé barvy, kompaktní, výnos v podobě úlomků jader vel. až 20 cm a kameny vel. do 7 cmpojivo: malta vápenná, většinou zcela degradovaná a rozplavená při vrtání, pouze lokálně v podobě povlaků na pojených stranách kamenů

Obr. č. 4 - diagnostický vrt do konstrukce Š2/37,120

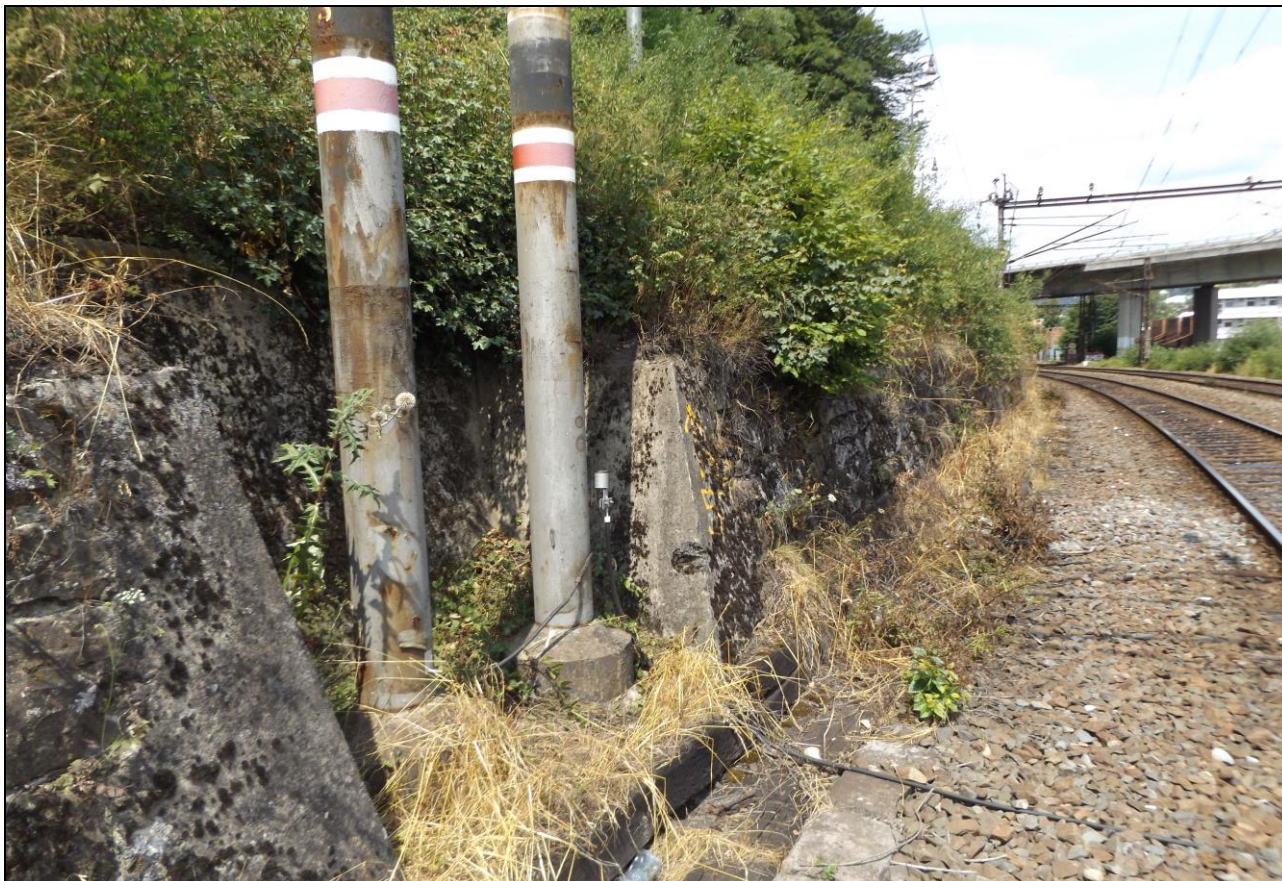
- objekt je zárubní zeď světlé výšky 2,0 - 2,5 m z kamenného zdiva pojeného maltouzdivo je v líci převážně řádkové, vnitřní je pak z lomového kamene. Kameny jsou pískovce navětralé, pevné a v líci zdiva většinou bez poruch, pouze na povrchu degradovány od klimatických vlivů. Spárování je původní, popraskané, většinou degradované a vypadává. Tloušťka spárování je 20 - 35 mm
- vnitřní pojivo spár je většinou zcela degradované, místy je silně degradované. Z toho vyplývá, že staticky zeď působí již jen jako rovinanina kamenů.
- koruna zdi je tvořena římsou z prostého betonu, který byl v době provedení málo kvalitní a nízké pevnosti, dnes je často a velmi intenzivně postižený degradací a vypadává často do hloubky až 20 cm
- s ohledem na zjištěnou tloušťku zdi v její nadzemní části se jedná staticky spíše jen o zeď obkladní
- zárubní zeď je porostlá vegetací (mechy, trávy).

Obr. č. 5 – degradace zárubní zdi od klimatických vlivů

- v předstihu bude nutné ve stávající zdi obnovit a doplnit odvodňovací otvory pro zachování vodního režimu zdi.
- nová zárubní zeď bude do svahu kotvená tyčovými kotvami o délkách 6-8 m, ve svahu lze očekávat horninový masív budovaný jílovci **G typu T2** (navětralý jílovec tř. R4 – R3). Hustota diskontinuit horninového masivu je velmi velká, vzdálenost diskontinuit je 1-5 cm. Sklon vrstev je směrem do svahu. Délka a počet kotev vyplyne ze statického výpočtu.

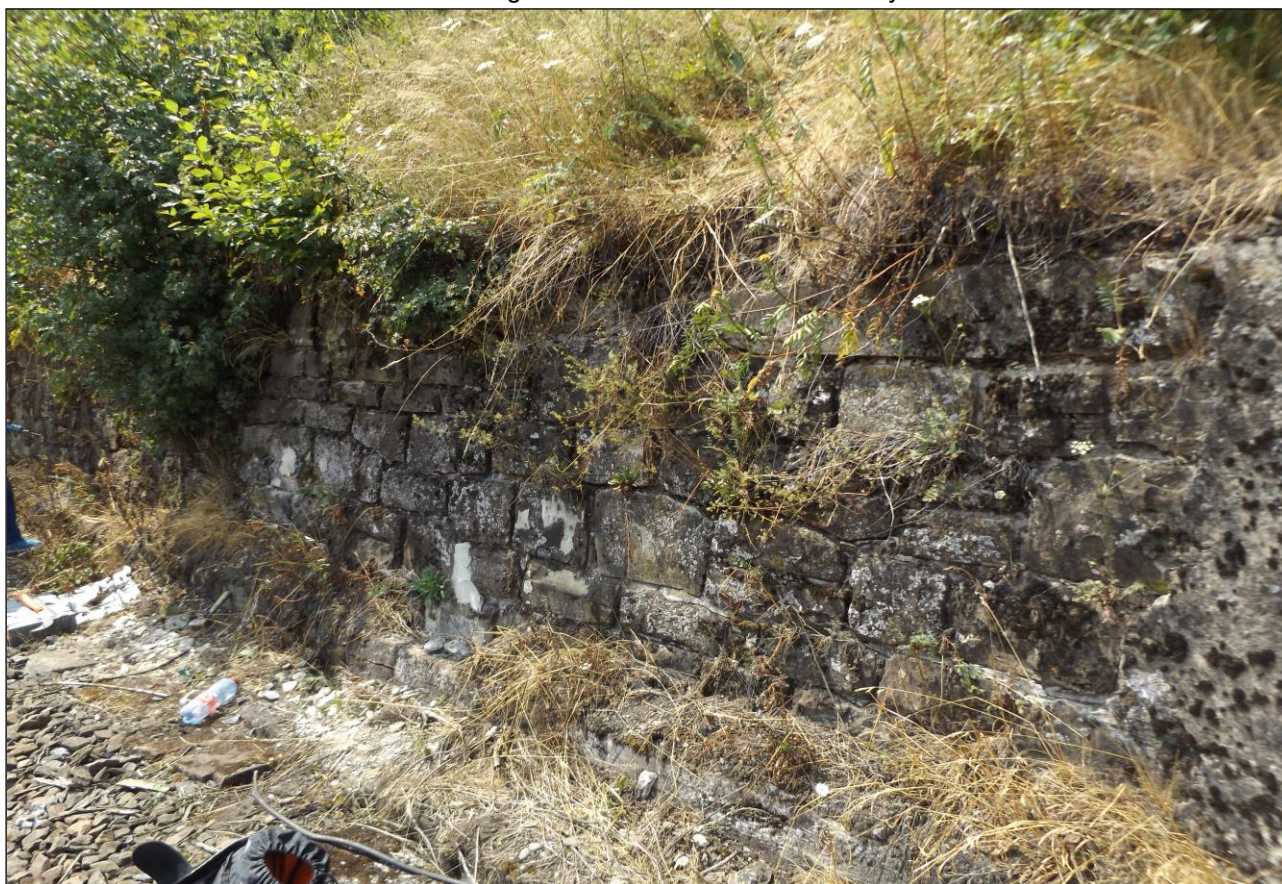
Obr. č. 6 – pohled na zárubní zeď tvořenou řádkovým, kamenným zdivem

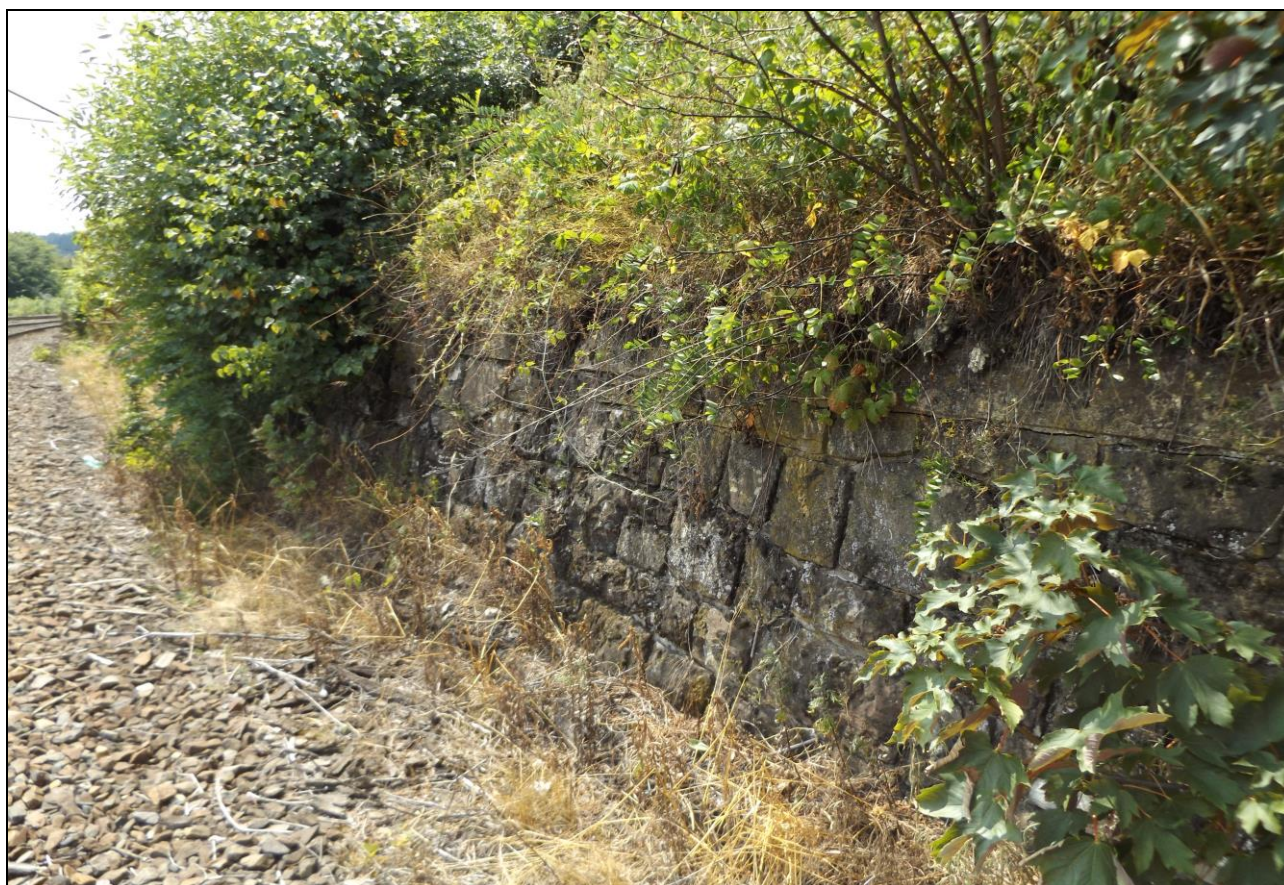
Obr. č. 7 - pohled na zárubní zeď tvořenou řádkovým, kamenným zdivem
