REKONSTRUKCE ŽST. VSETÍN

**SO 02-19-11 (02-19-06)**

**žst. Vsetín Bečva - žst. Vsetín, tížná opěrná zeď  
vpravo km 35,480 – 36,715**

**GEOTECHNICKÝ A STAVEBNĚ TECHNICKÝ PRŮZKUM**

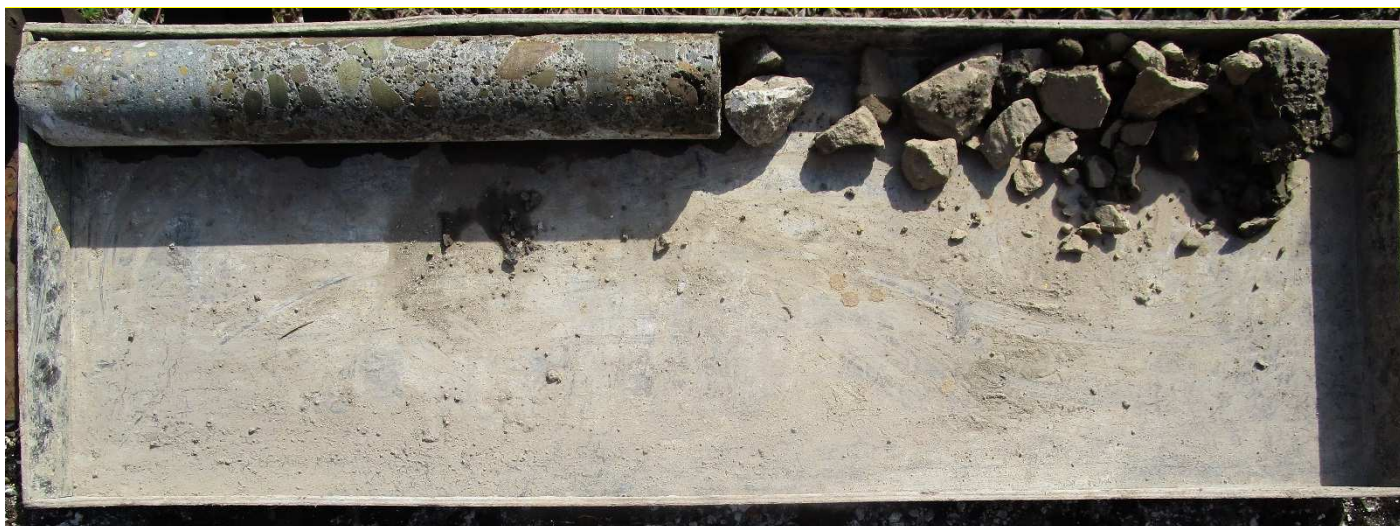
<b>Objekt:</b> žst. Vsetín Bečva - žst. Vsetín, opěrná zeď vpravo	<b>Sonda:</b> V-36,650
Lokalizace vrtu: Opěra směr žst. Vsetín	Hloubeno dne: 29.3.2017
Výška ústí vrtu: 0,40 m od vrchu zdi	Souprava: HILTI
Úklon vrtu od svislé: 90°	Dokumentoval: Mgr. P. Pilát

Hloubka [m]		
ve směru vrtu		
od	do	
0,00	- 0,60	<b>Beton</b> - pevný, prostý, bez výztuže, šedý, slabě porézní, ojediněle dutinky kolem kameniva
		<u>kamenivo:</u> říční, do velikosti 5 cm
		<u>výnos:</u> kus jádra o velikosti 60 cm
0,60	- 1,00	<b>Štěrka s příměsí jemnozrnné zeminy</b> - jemně až střednězrnný, ostrohranné valouny velikosti 2 - 7 cm, s výplní charakteru jílu se střední plasticitou
Odebrané vzorky:	0,00 - 0,60 m	
Vodní tlaková zkouška:	ano	
Poznámka:

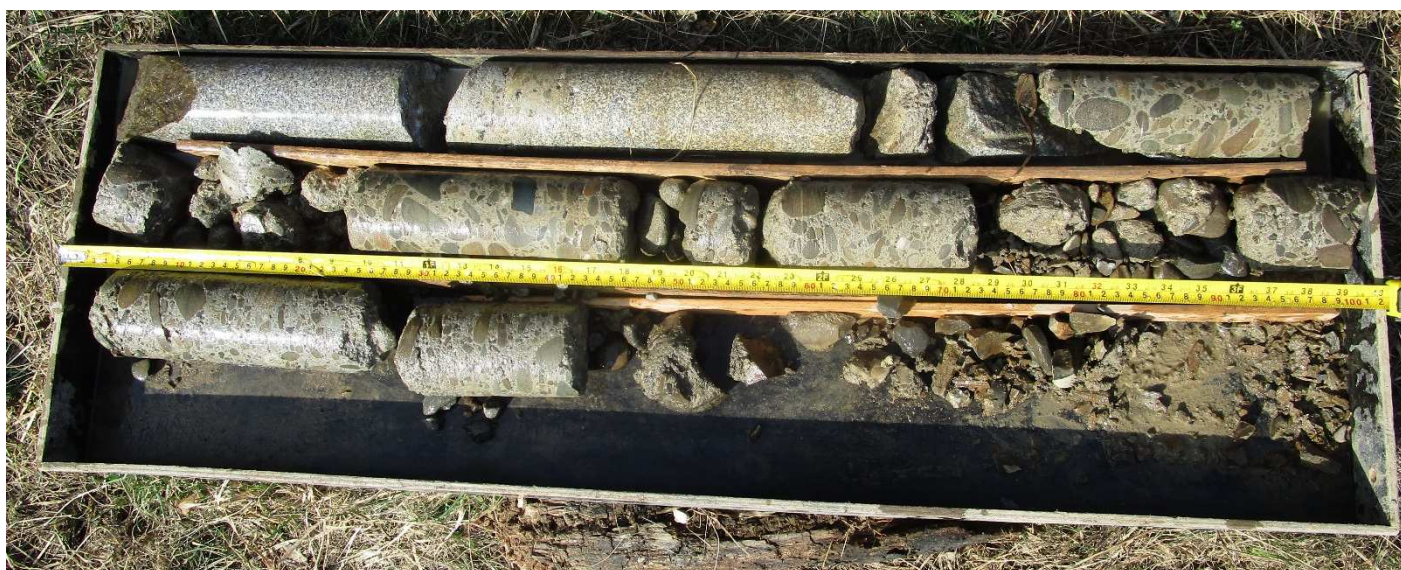
<b>Objekt:</b> žst. Vsetín Bečva - žst. Vsetín, opěrná zeď vpravo	<b>Sonda:</b> Š-36,700
Lokalizace vrtu: Opěrná zeď vpravo, směr žst. Vsetín	Hloubeno dne: 29.3.2017
Výška ústí vrtu: 3,10 m od vrchu zdi	Souprava: HILTI
Úklon vrtu od svislé: 20°	Dokumentoval: Mgr. P. Pilát

Hloubka [m] ve směru vrtu		
od	do	
0,00	- 0,80	<b>Lícové zdivo</b> - řádkové, granodiorit zdravý, šedý, středně zrnný <b>Výnos</b> - jádro o délce 5, 10, 30 a 35 cm
0,80	- 2,40	<b>Beton</b> - málo pevný, prostý, bez výztuže, šedý, slabě porézní, ojediněle s dutinkami kolem kameniva, láme se a drobí na valouny s pojivem <b>kamenivo:</b> říční, do velikosti 6 cm <b>výnos:</b> kusy jádra o velikosti 5, 10, 15, 20, 25 a 50 cm
2,40	- <u>3,00</u>	<b>Kamenný zához</b> - ostrohranné úlomky a valouny, jemnozrný pískovec, šedý, rozvrtán na úlomky 2 - 5 cm, výplň charakteru jílu se střední plasticitou
Odebrané vzorky:		1,25 - 2,25 m
Vodní tlaková zkouška:		-
Poznámka:		Vrt v pokračování zdi u vodního toku Náhon

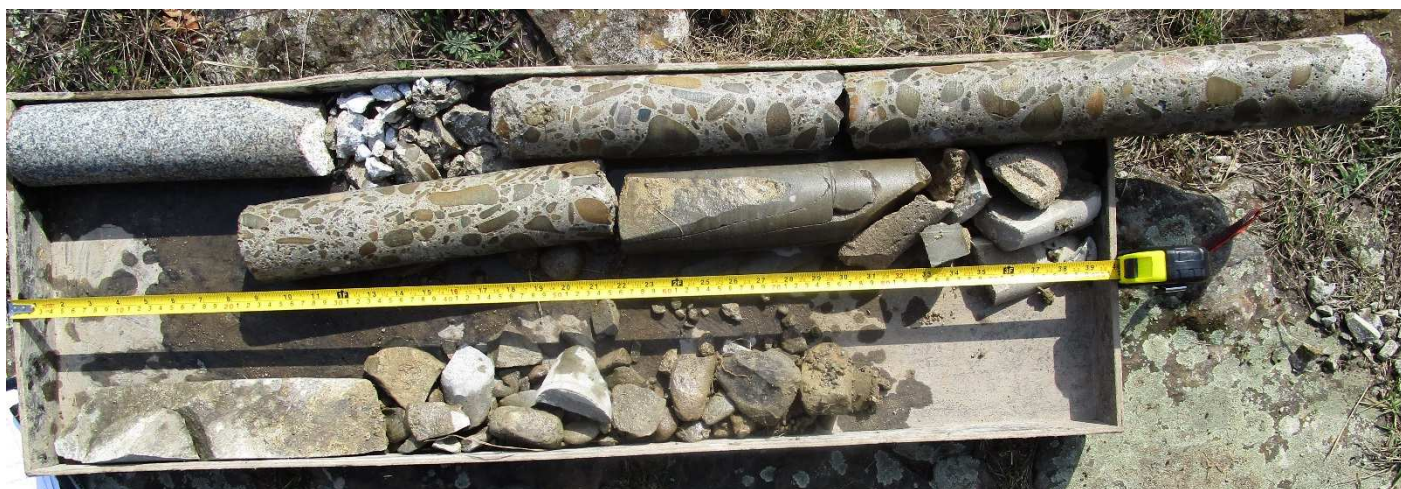
**Objekt:** žst. Vsetín Bečva - žst. Vsetín, opěrná zeď vpravo    **Sonda:** V-36,700  
**Lokalizace vrtu:** Opěrná zeď vpravo, směr žst. Vsetín    **Hloubeno dne:** 29.3.2017  
**Výška ústí vrtu:** 2,50 m od vrchu zdi    **Souprava:** HILTI  
**Úklon vrtu od svislé:** 90°    **Dokumentoval:** Mgr. P. Pilát

Hloubka [m] ve směru vrtu		
od	do	
0,00	- 0,35	<b>Lícové zdivo</b> - řádkové, granodiorit zdravý, šedý, středně zrný <b>Výnos</b> - jádro o délce 30 cm, rozvrtané valouny 2 - 4 cm
0,35	- 1,55	<b>Beton</b> - pevný, prostý, homogenní, bez výztuže, šedý, slabě porézní, ojediněle s dutinkami kolem kameniva o velikosti do 0,5 cm <b>kamenivo:</b> říční, o velikosti 1 - 6 cm <b>výnos:</b> kusy jádra o velikosti 35, 35 a 50 cm
1,55	- 2,40	<b>Starší zeď</b> - břidličnaté kusy kamenů, šedé, jemnozrné, spojené na několika místech pojivem
2,40	- 2,80	<b>Štěrť špatně zrněný</b> - ostrohranné valouny, výplň pravděpodobně vyplavena
Odebrané vzorky:		0,75 - 1,25 m
Vodní tlaková zkouška:		-
Poznámka:		Vrt v pokračování zdi u vodního toku Náhon

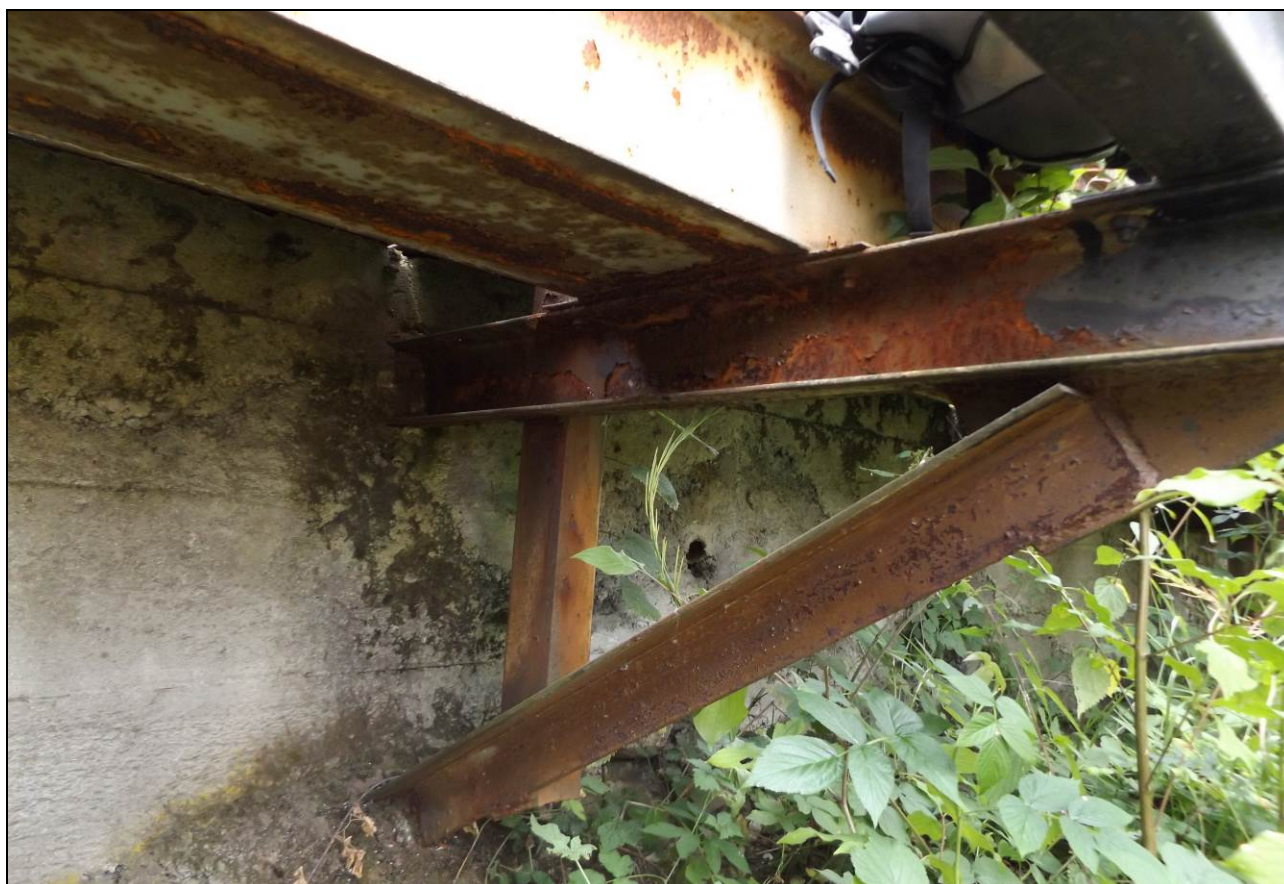
- opěrná zeď je v líci porostlá vegetací (mechy, trávy), pata je v kontaktu s vodou Bečvy
- v celé délce zdi byla při její instalaci umístěna vysutý ocelová lávka spolu s kabelovou lávkou. Vzhledem k trvalému jednostrannému momentovému namáhání v příčném profilu (od lávky, kabelů a tlaku šterkového lože, to vše násobené dynamickým účinkem od dráhy) a neporušení OZ v podélném směru se domníváme, že zeď je na většině délky založena hlubinně na mikropilotách.

Obr. č. 5 – pohled na tížnou opěrnou zeď a silně zkorodovanou, ocelovou konstrukci

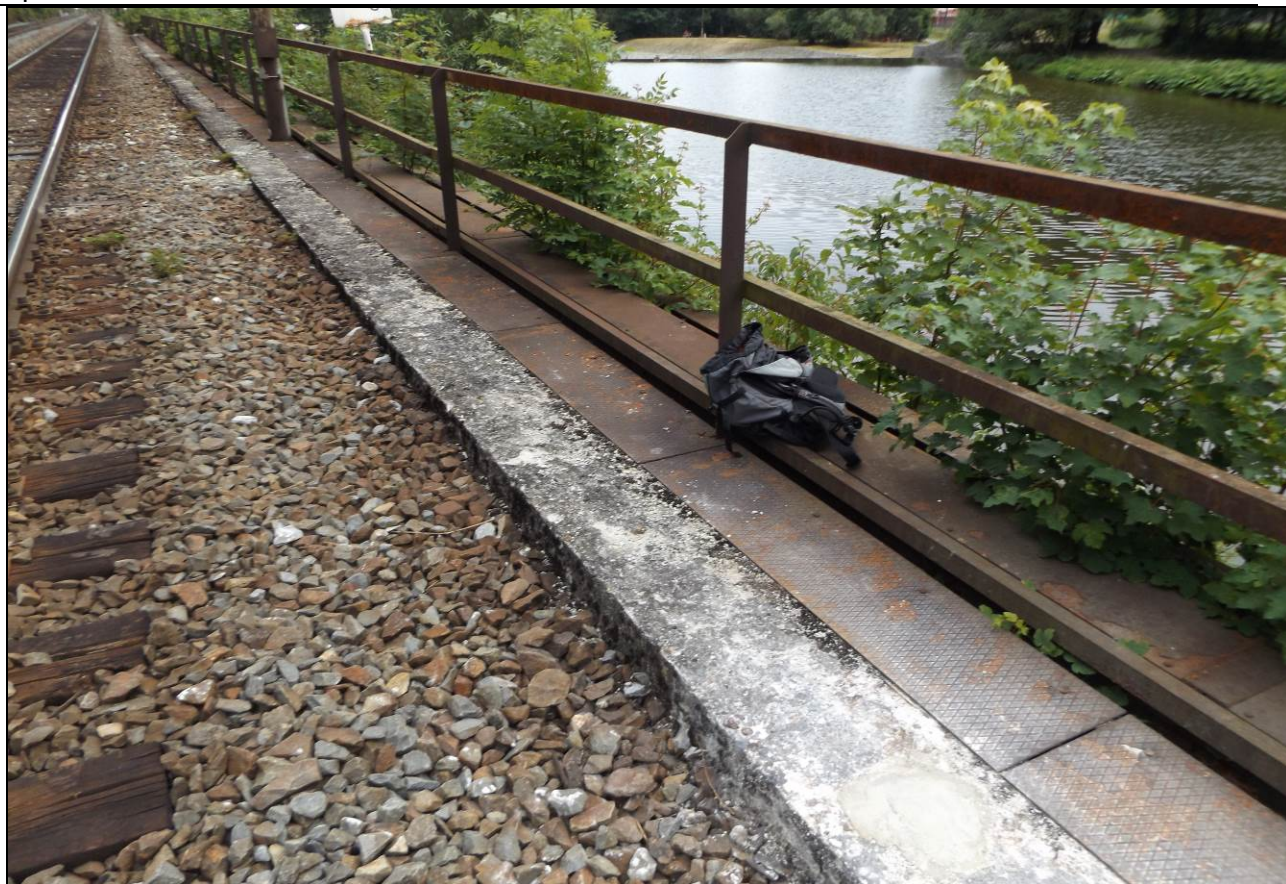
- římsa zdi je z vyztuženého betonu, který je na povrchu slabě degradovaný od vnějších vlivů do hloubky několika mm. Beton římsy je pevný, s dostatečným množstvím pojiva a bez degradace

**Obr. č. 6** – betonová římso opěrné zdi

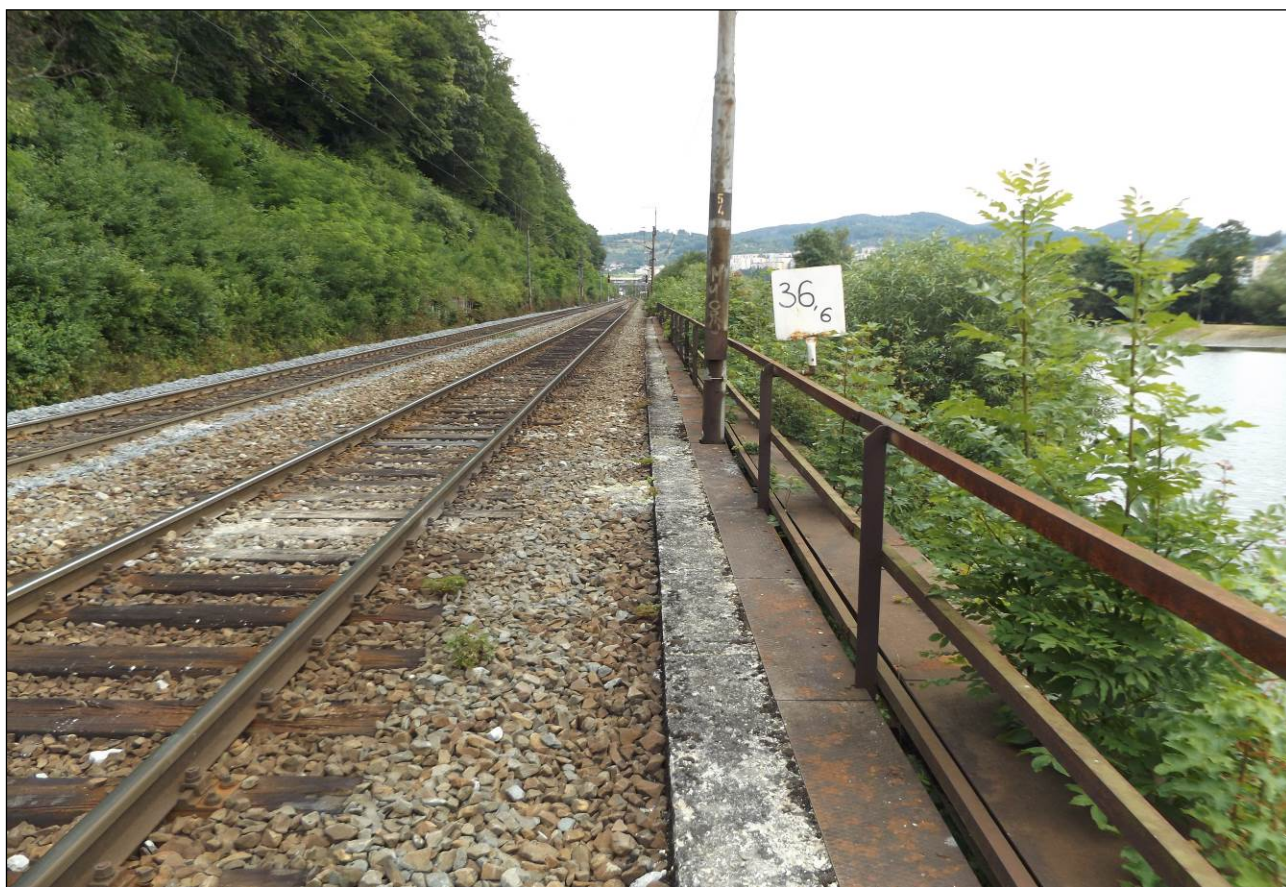
**Obr. č. 7** - betonová římso opěrné zdi degradovaná vegetací

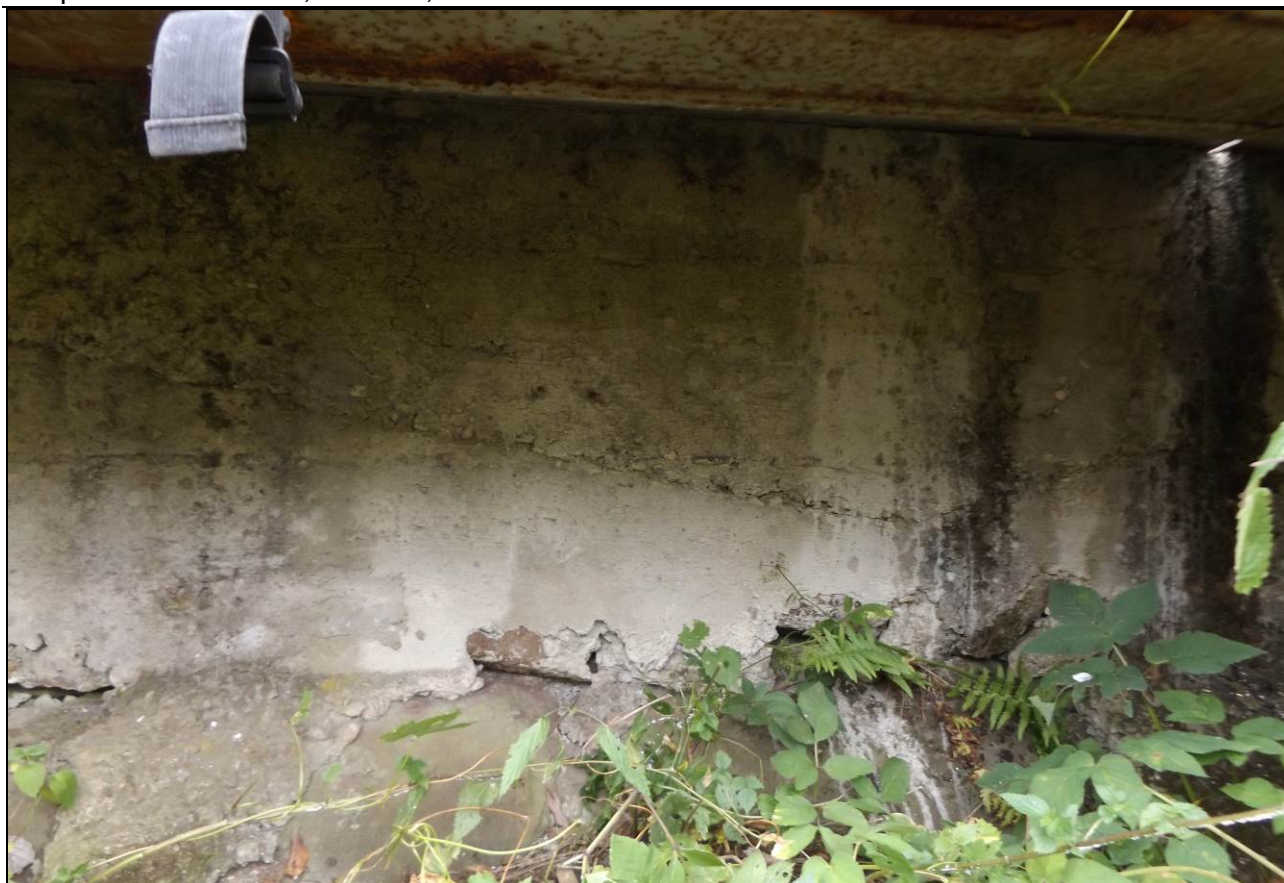
**Obr. č. 8** – spodní část opěrné zdi s viditelnými průsaky vody spojené s tvorbou usazenin vyloužených z pojiva

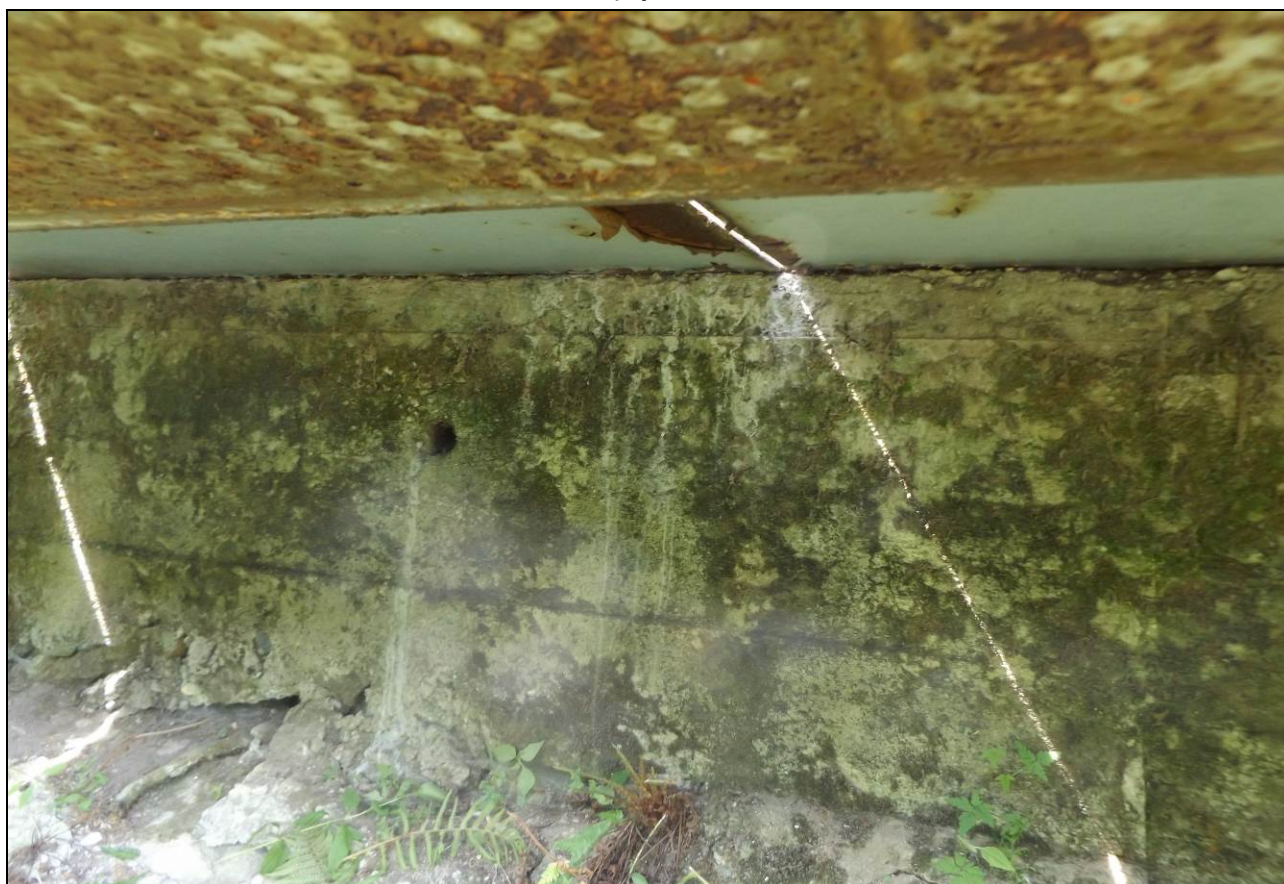
**Obr. č. 9** - spodní část původní, opěrné zdi

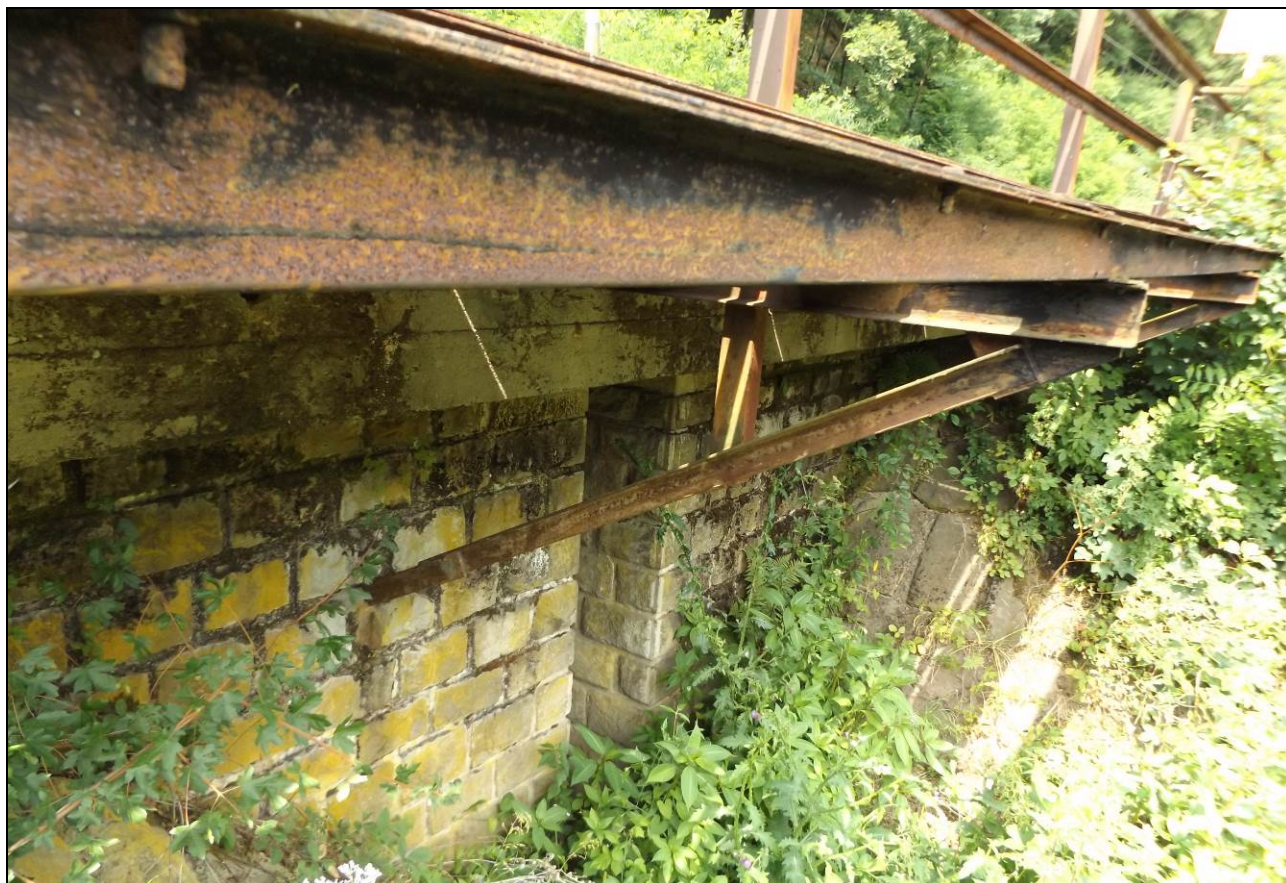
**Obr. č. 10** – pohled na propustek v km 36,000
