ELEKTRIZACE TRATI VČ. PEÚ BRNO - ZASTÁVKA U BRNA,
II. ETAPA

SO 06-16-03

**T.ú. Tetčice – Zastávka u Brna, úprava skalních
svahů, km 9,010-9,235**

DOPLŇKOVÝ GEOTECHNICKÝ PRŮZKUM

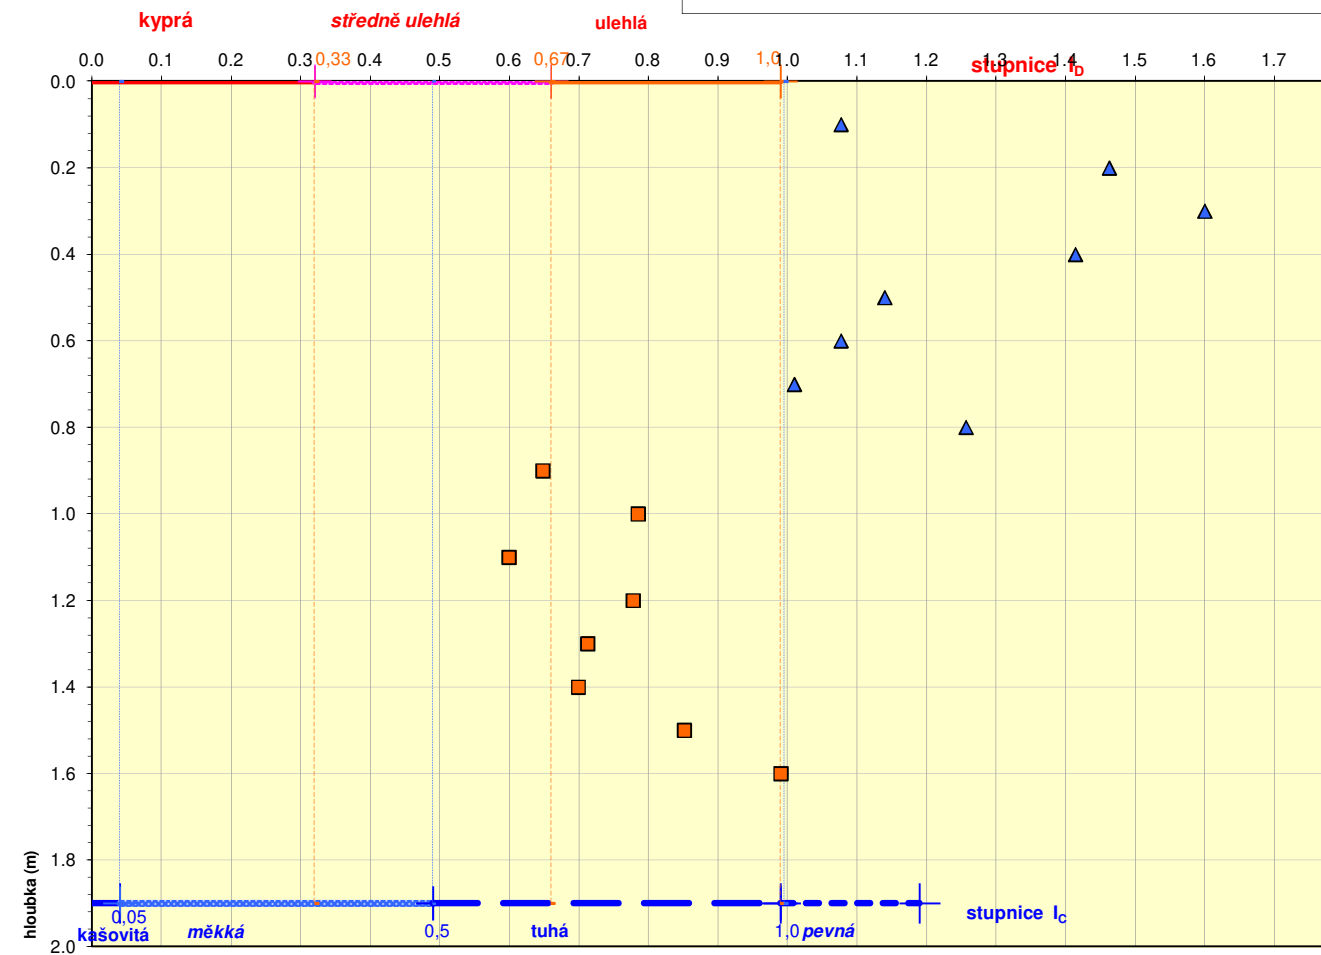
OBR. 1.2

DYNAMICKÁ PENETRACE

RELATIVNÍ HUTNOST I_D , INDEX KONZISTENCE I_c

lokalizace : km 9.210 nad svahem odřezu

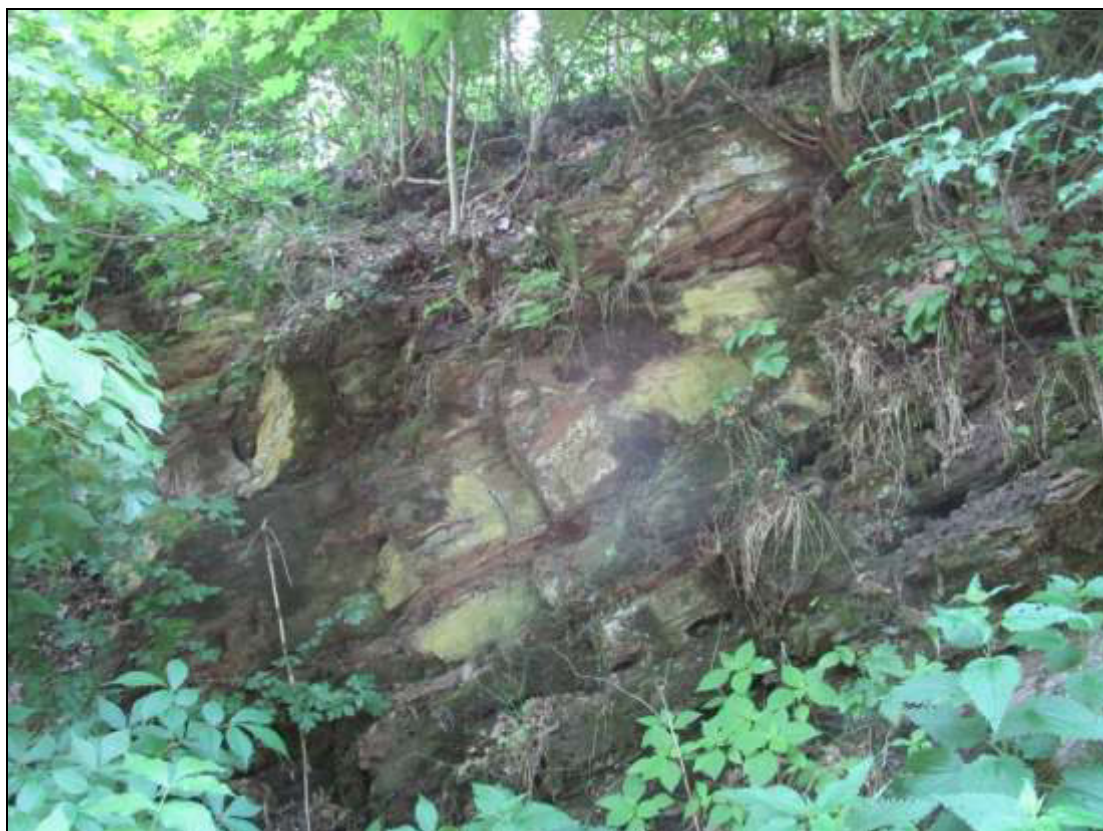
Obr. č. 1 – km cca 9,080, skalní odkryv deskovitých pískovců s vložkami prachovců a jílovců, vrstvy jsou ukloněné cca 30 stupňů k V

- permokarbonské horniny byly zastiženy oběma provedenými kopanými sondami KS1 a KS2, dále i archivními vrtly J56 a J57 za horní hranou svahu zářezu a samozřejmě se nacházejí i v odkryvech ve stěně stávajícího zářezu v úseku km 9,010-9,200 (viz. obr. 1-3 fotodokumentace)

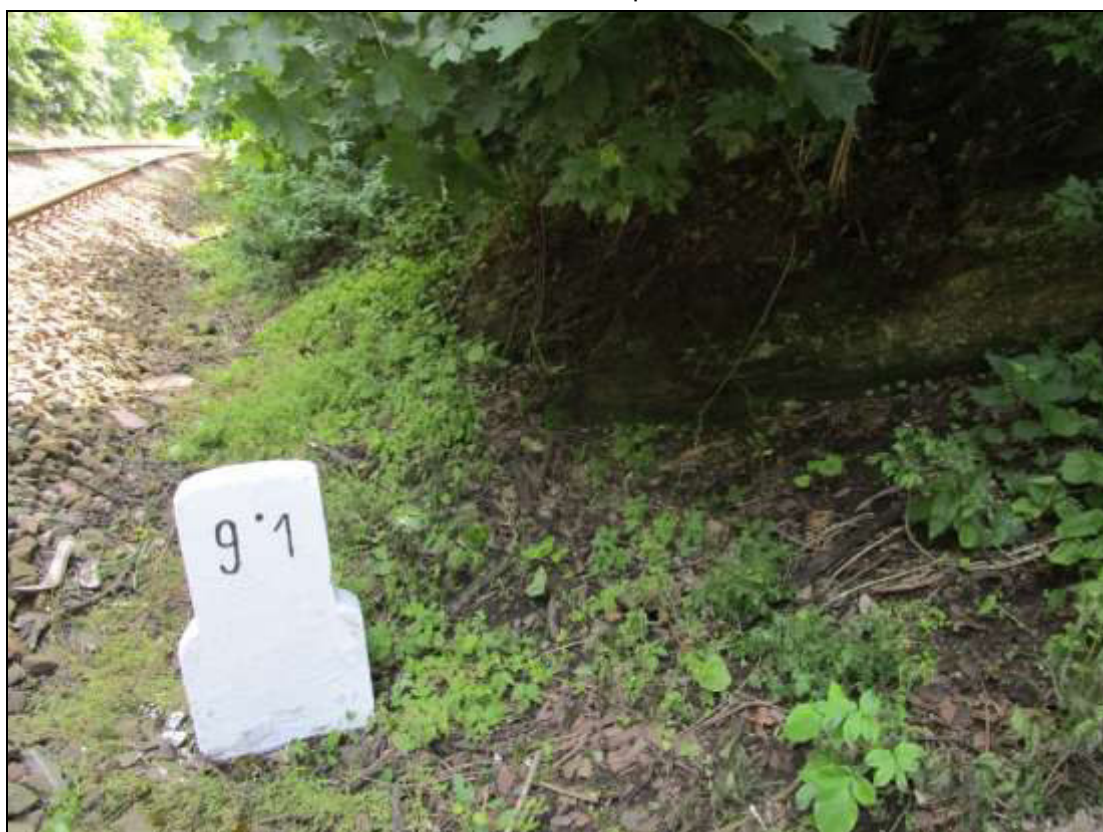
Obr. č. 2 – km 9,100, skalní odkryv u paty stěny odřezu, pohled směr Rosice

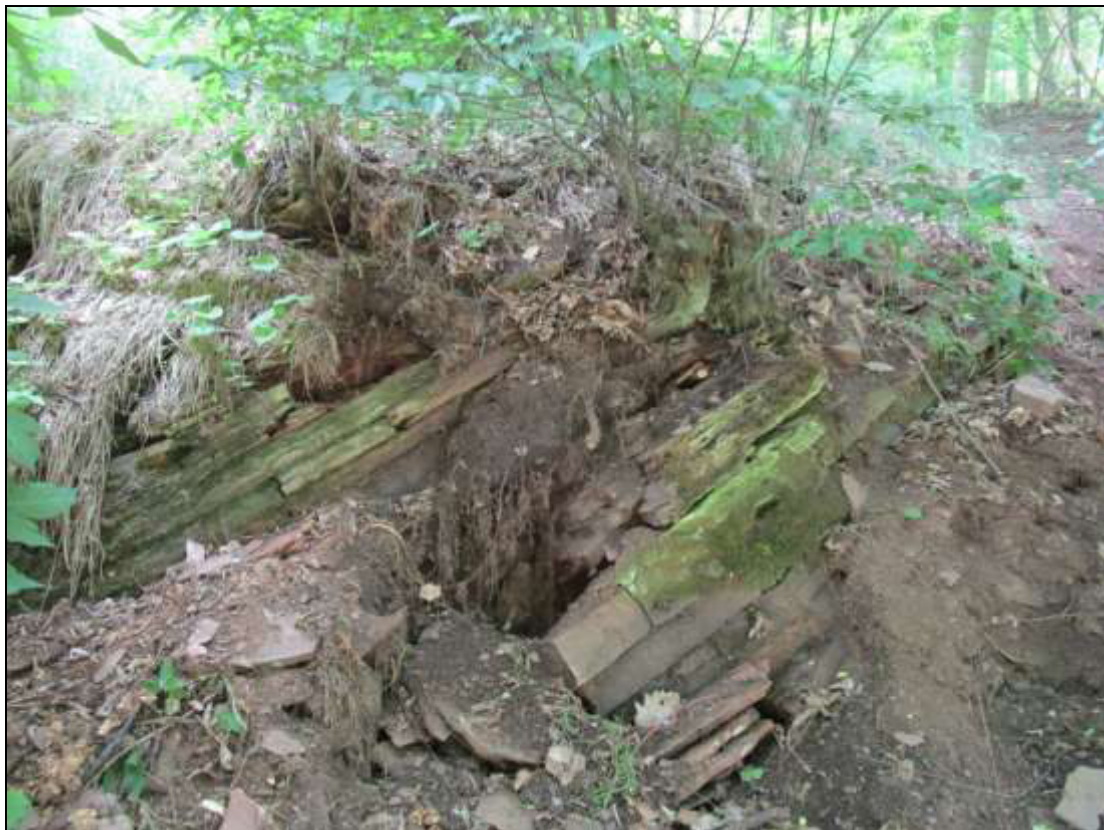
Obr. č. 3 – km cca 9,190, skalní odkryv tvořený rozvolněnými deskovitými až tence deskovitými pískovci

- v odkryvech ve stěně zářezu je patrné, že prachovce a jílovce mezi deskovitými pískovci jsou mnohem méně odolné vůči zvětrávání, dochází tak k nerovnoměrnému (selektivnímu) zvětrávání horninového masívu – k jeho rozvolňování podél vrstevních a puklinových ploch a následnému opadávání do trati. Skalní odkryvy ve stěně zářezu jsou popsány v dokumentačních bodech z předchozích etap průzkumu (v přílohové části).

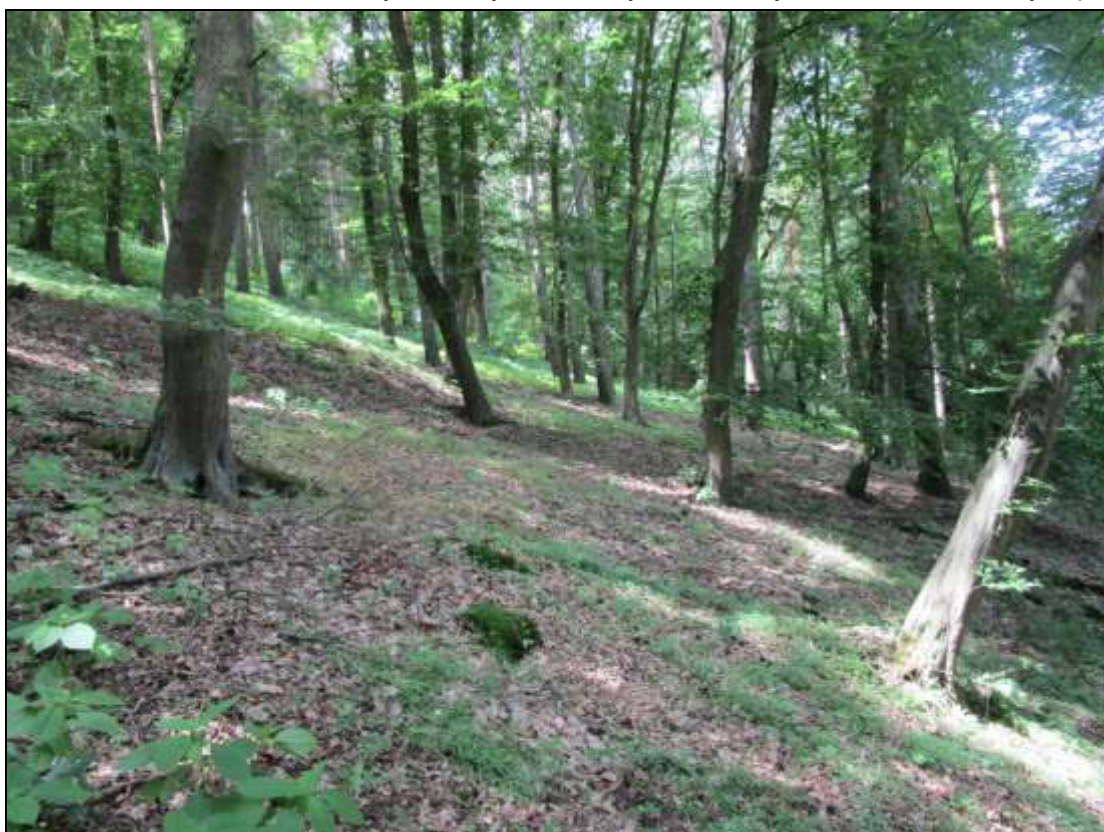
Obr. č. 4 – plošně souvislejší území nad horní hranou svahu odřezu postižené povrchovým ploužením, s nahnutými stromy

| <ul style="list-style-type: none"> - terén v zájmové lokalitě je tvořen stávajícím svahem zářezu o sklonu 50-60°. Výška stěny odřezu je 4-8 m. svah je hustě zarostlý náletovou vegetací. Za horní hranou svahu odřezu se nachází původní svah o sklonu 15-20°. Svah je zde zalesněný, mírně zvlněný, místy postižený povrchovým ploužením. - na konci úseku v km 9,200-9,235 se nachází souvislejší území postižené povrchovým ploužením, jedná se o širší velmi mělkou terénní depresi. | |
