**ELEKTRIZACE TRATI VČ. PEÚ BRNO - ZASTÁVKA U BRNA,  
II. ETAPA**

**SO 04-19-02**

**T.ú. Střelice - Tetčice, most v ev. km 1,440**

**GEOTECHNICKÝ A STAVEBNĚTECHNICKÝ PRŮZKUM**

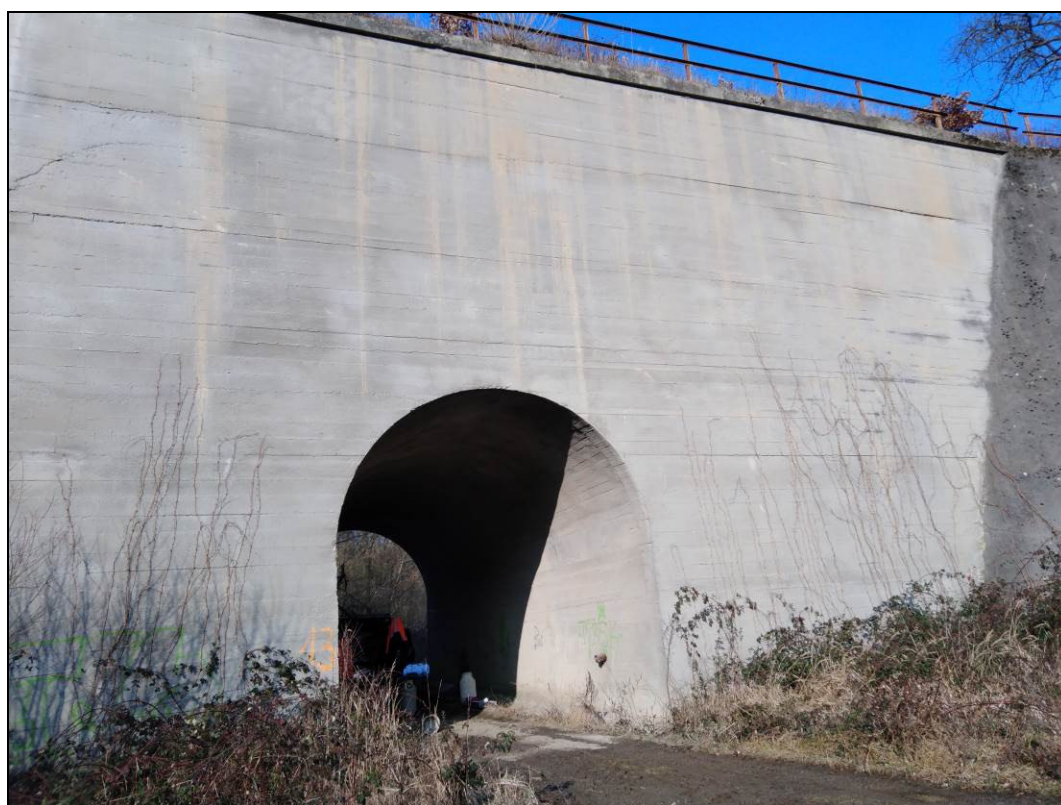
**Obr. č. 7 - pohled na objekt zleva**

- ve vodorovných diagnostických vrtech bylo zastiženo za rubem betonové vestavby původní zdivo z cihel pálených plných a hlouběji pak z kamenů.
- čela mostu jsou betonová. Pravé čelo je bez viditelných trhlin a stop zatékání, lokálně je obnažená výztuž. Na levém čele je svislá trhlina (rozevřená cca do 1 mm).

- římsy jsou betonové bez viditelných trhlin, lokálně s opadem materiálu (levá římsa), místy zarůstají vegetací.
- stávající křídla mostu jsou cihelná původně dodatečně opatřená nevhodně torkretem, který v důsledku urychlil degradaci podkladního cihelného zdiva vlivem klimatických vlivů. Na křídlech dochází ke značnému opadu torkretu i cihelného zdiva, místy zarůstají vegetací. Na styku křídel a čel je viditelná trhlina.
