ELEKTRIZACE TRATI VČ. PEÚ BRNO - ZASTÁVKA U BRNA,
II. ETAPA

SO 05-19-01

Žst. Tetčice, most v ev. km 6,708

GEOTECHNICKÝ A STAVEBNĚTECHNICKÝ PRŮZKUM

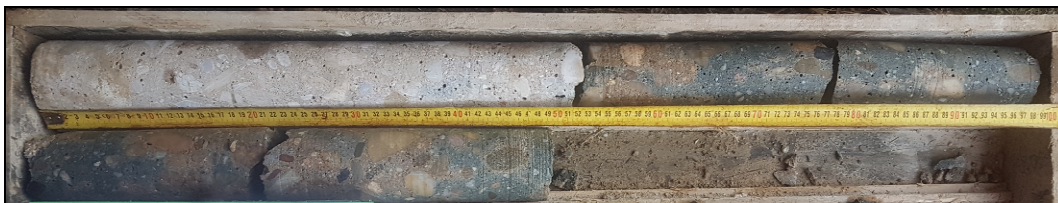
Beton prostý – nehomogení, pevný, šedozelený a hnědý, kompaktní, slabě pórovitý (dutinky vel. do 3 mm), zdravý; plnivo - těžené kamenivo, frakce 0-32 mm; výnos - v podobě 5 kusů jader vel. 20-53 cm

Obr. č. 1 - diagnostický vrt N1

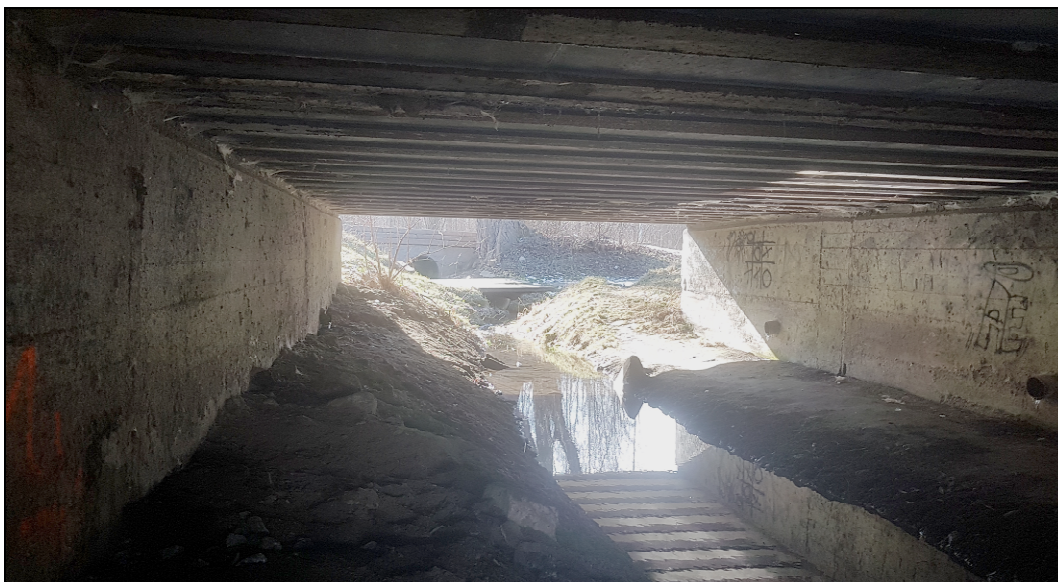
- je tvořena ze zabetonovaných ocelových nosníků tvaru I, kdy spodní pásnice jsou přiznané ve spodním líci a jsou kryté protikoročním nátěrem.
- protikorozní nátěr spodních pásnic je degradovaný, obnažené pásnice jsou postiženy celoplošně povrchovou korozí, která místy přechází do počínající důlkové koroze.
- v místě úložného prahu vlevo na opěře Jihlava je obnažená výztuž s počínající hloubkovou korozí.
- na obou stranách u čel mostu je patrný opad betonu v místě ponechané výdřevy.

Obr. č. 5 - pohled na nosnou konstrukci

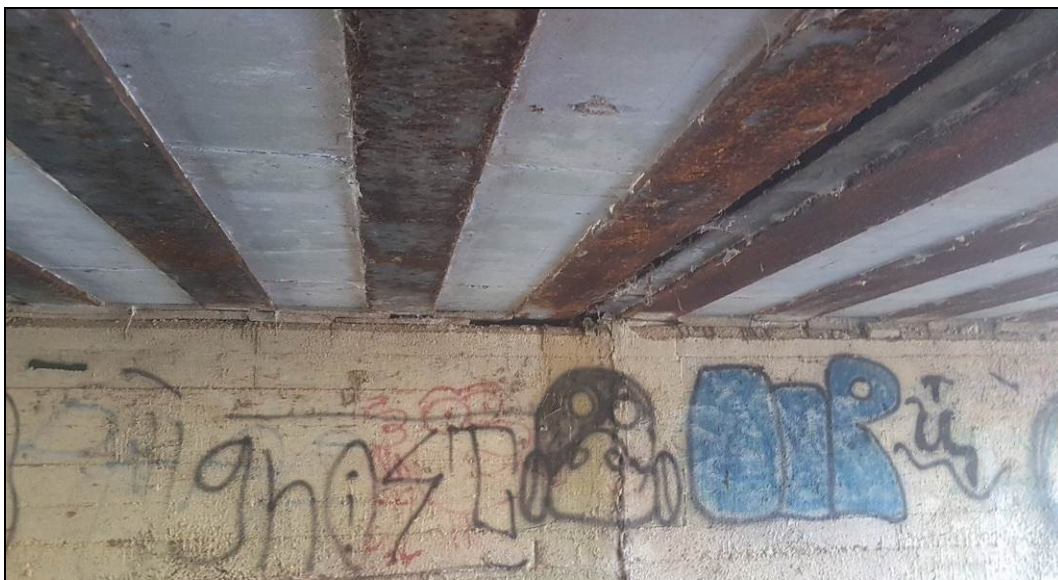
Obr. č. 6 – detail nosné konstrukce

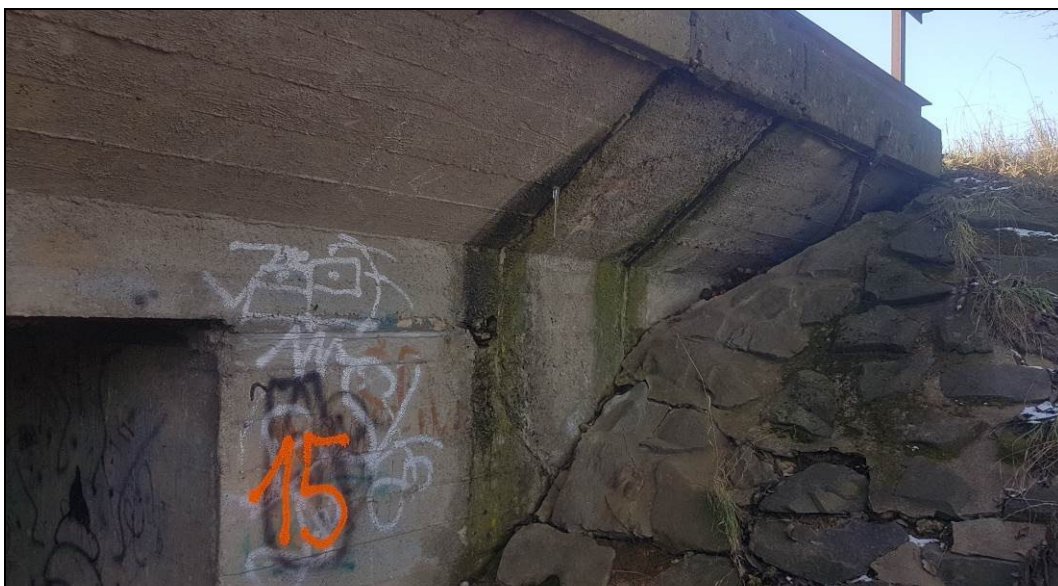
- je z monolitického prostého betonu, který je v líci pevný a bez větších poruch, místy jsou v líci patrná šterková hnízda.
- vnitřní beton opěr je dle informací z návrtů pevný, ale nehomogenní, místy se stopami po nedostatečném hutnění při ukládání (hnízda, nepromísené polohy).
- obě čela jsou bez trhlin, na styku s křídly jsou viditelné stopy zatékání podél dilatačních spár.
- římsy nad čely jsou z vyztuženého betonu, místy je výztuž obnažená. Patrné jsou stopy zatékání podél dilatačních spár. Viditelná jsou šterková hnízda.
- v místě křídel jsou viditelné stopy zatékání srážkové vody spárami z kolejového lože.

Obr. č. 7 – pohled na objekt zprava - stopy zatékání podél dilatačních spár

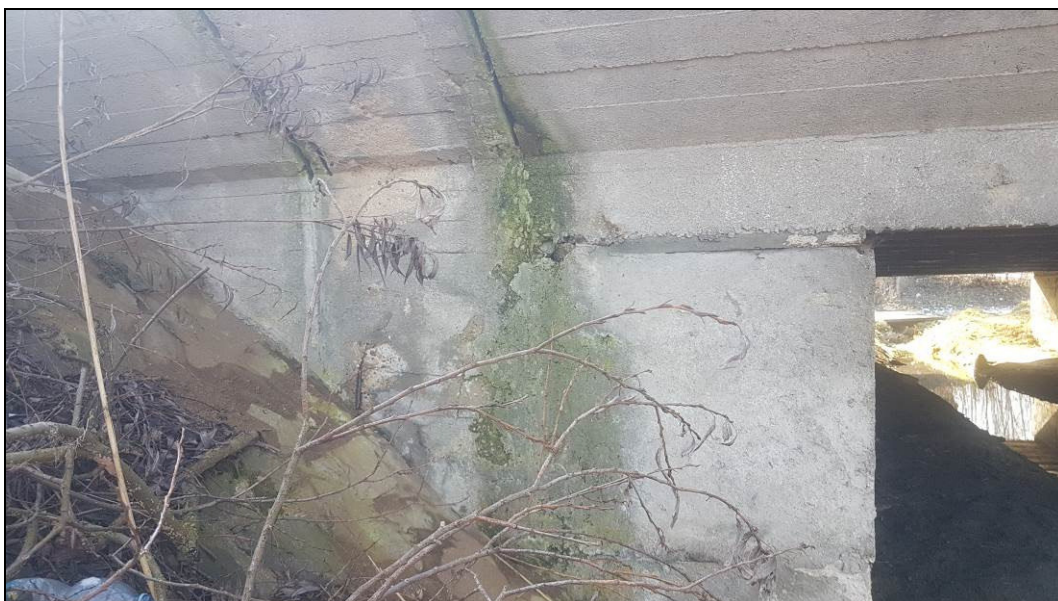
Obr. č. 8 – pohled na objekt zleva - stopy zatékání podél dilatačních spár
