**ELEKTRIZACE TRATI VČ. PEÚ BRNO - ZASTÁVKA U BRNA,
II. ETAPA**

SO 06-19-04

**T.ú. Tetčice – Zastávka u Brna, rekonstrukce opěrné
zdi v km cca 8,194 – 8,254**

GEOTECHNICKÝ A STAVEBNĚTECHNICKÝ PRŮZKUM

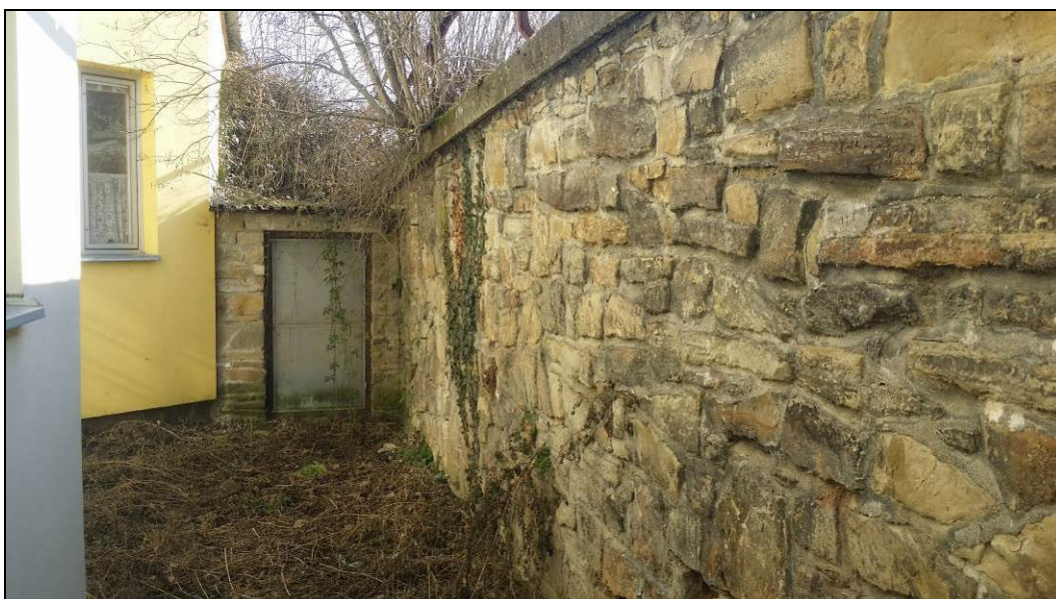
- tížná opěrná zeď stabilizující kolej vlevo trati, světlá výška zdi je cca 2,5 - 3,0 m
- OZ je z kamenného zdiva z lomového kamene pojeného maltou. Kameny jsou pevné a navětralé pískovce, v líci většinou bez porušení, lokálně (do 10%) s degradací povrchu od klimatických vlivů do hloubky jednotek cm
- spárování zdi je silně degradované, většinou popraskané, nebo vypadlé. Vnitřní pojivo je většinou silně degradované až zcela degradované (tj. charakteru ulehlého slabě stmeleného písku)
- základová spára je dle dokumentace diagnostických vrtů zpevněna vrstvou kamenů podsypu
- koruna zdi je vybavena římsou z vyztuženého betonu, která je na spodním líci vybavena drážkou proti stékání vody na líc OZ. Římsa je zachovalá.
- ocelové zábradlí je bez nátěru a silně napadené korozí
- konstrukce se vyklání vlivem zemních tlaků směrem od osy koleje

Obr. č.2 Pohled na opěrnou zeď

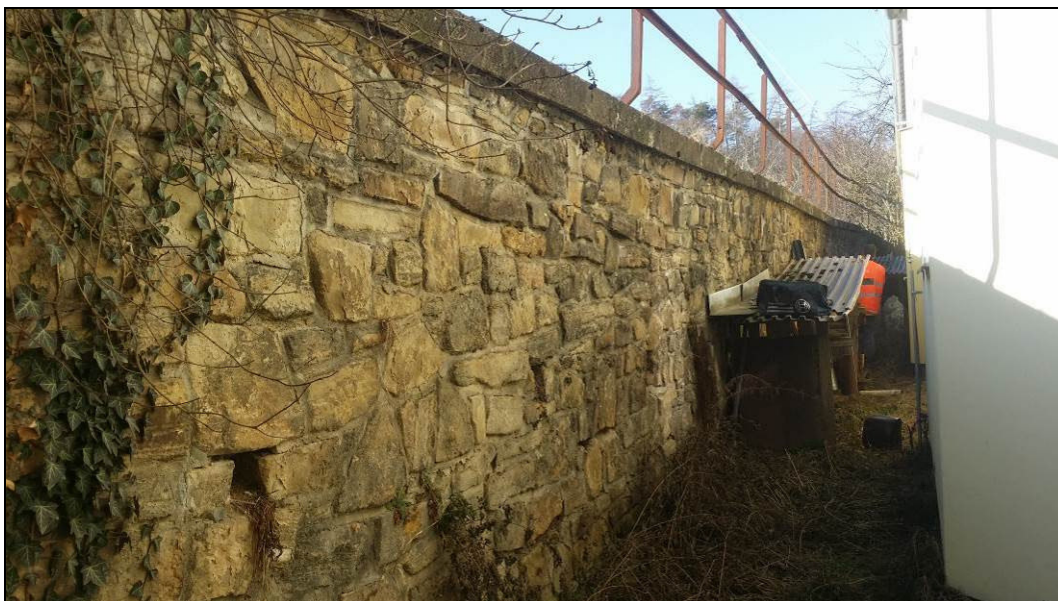
Obr. č. 3 Pohled na opěrnou zeď

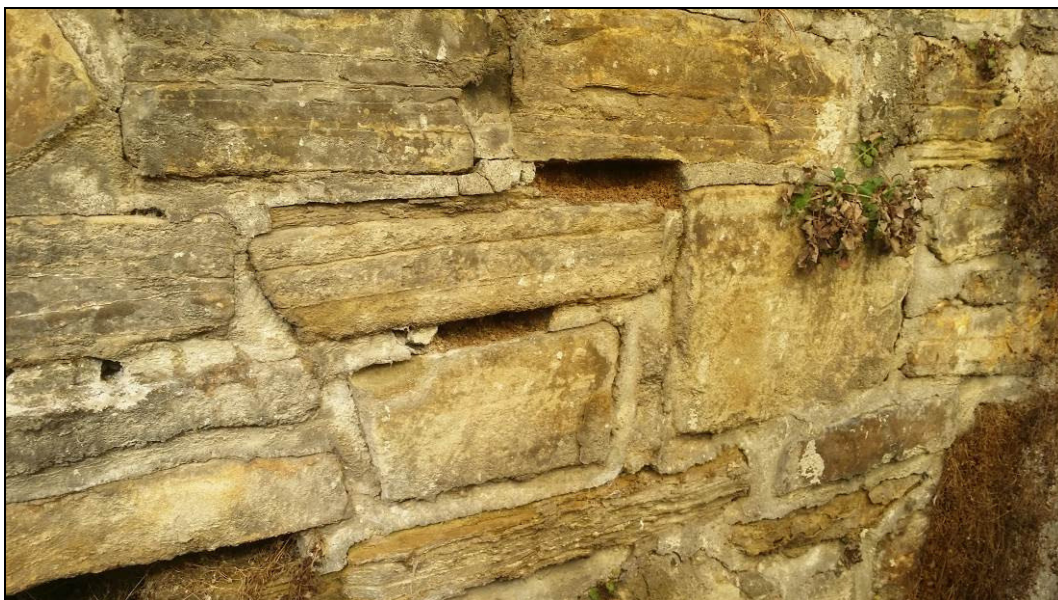
Obr. č. 4 Degradace spárování zdiva
