# **ELEKTRIZACE TRATI VČ. PEÚ BRNO - ZASTÁVKA U BRNA**

## **SKALNÍ SVAHY**

### **Geotechnický průzkum**

zak.číslo 2012 - 045

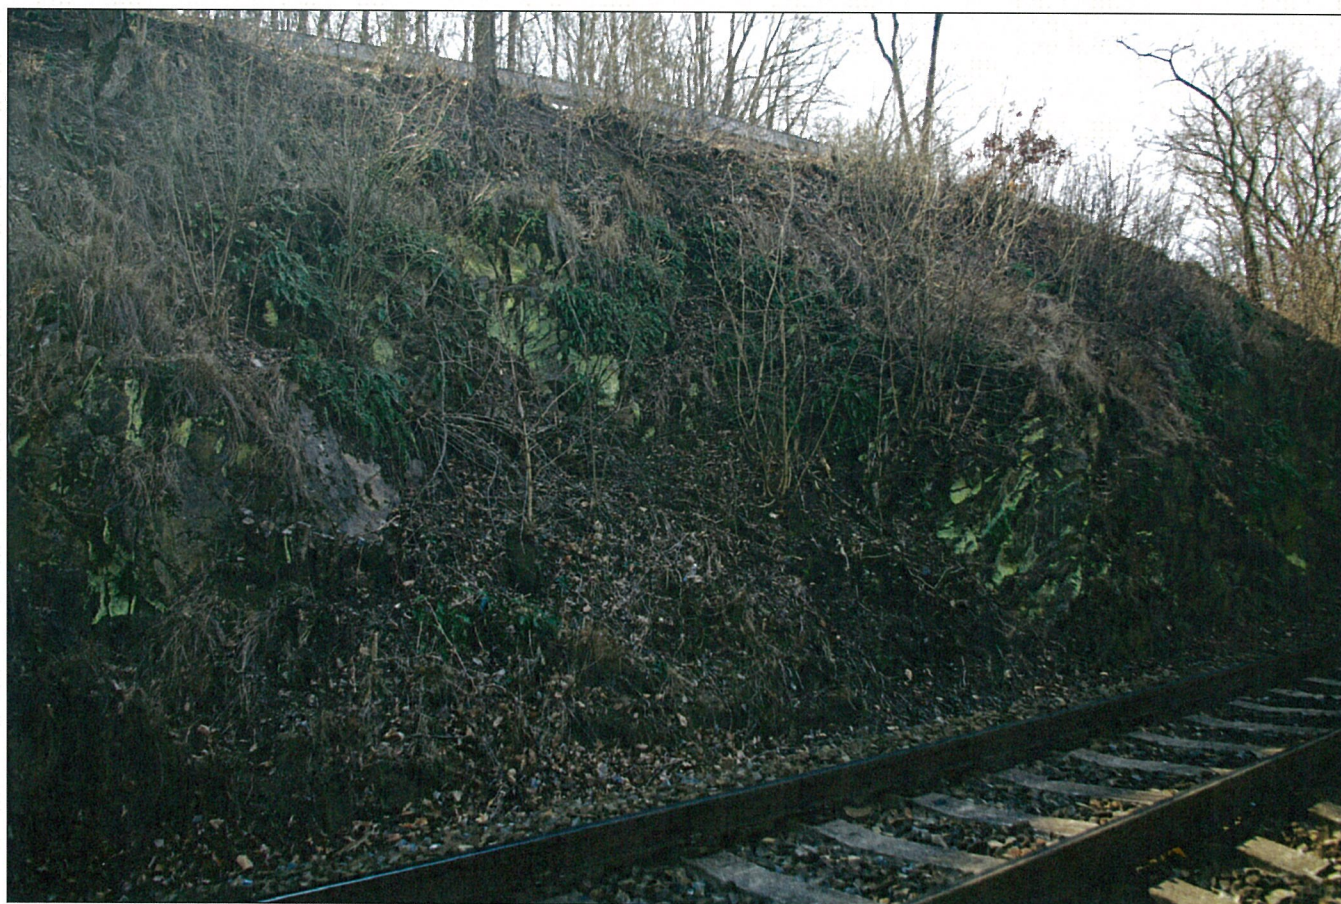
Foto – 4 Pohled na levý svah v km 4,060 směrem na Rosice.

Pravý svah má mírný sklon (viz příloha č.2.2, foto 1, 5 a 6). Spodní 2/3 až 3/4 výšky jsou překryté sutí a porostlé náletovou vegetací. Levý svah je strmý (viz příloha č.2.2, foto 1, 4 a 6). Hornina je silně rozpukaná a je patrné neustálé opadávání fragmentů ze svahu (viz příloha č.2.2, foto 7)

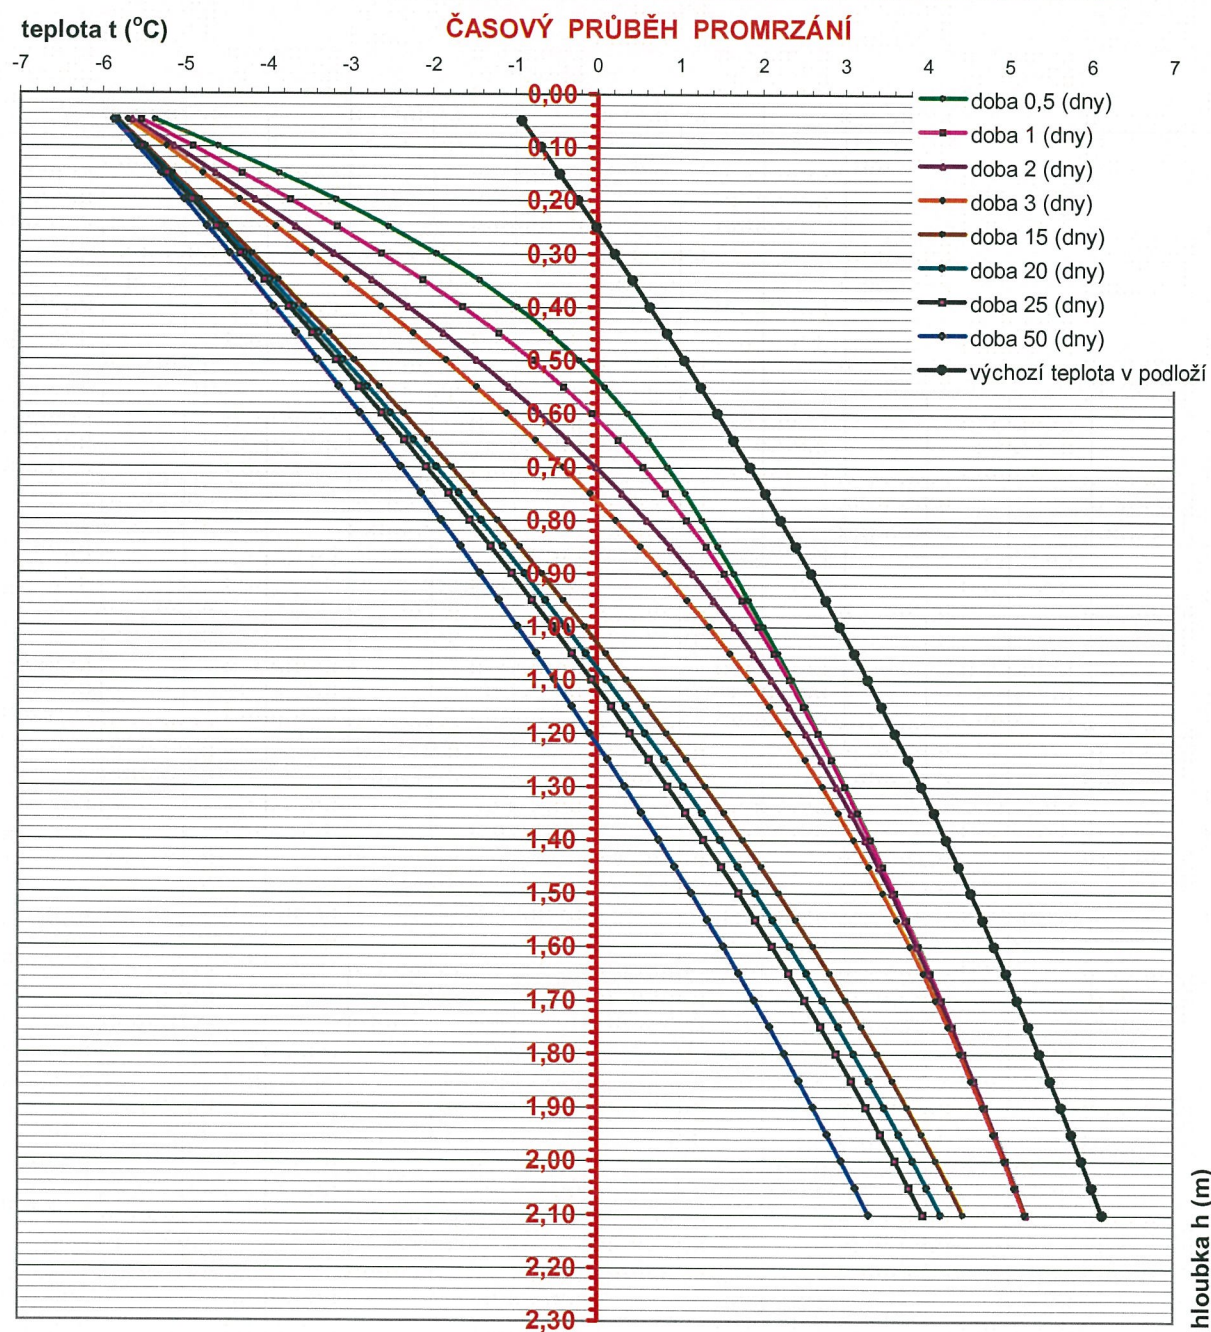
**PROMRZÁNÍ V ÚSEKU 3 AŽ 5, KM 8,500 – 9,656**

teplota na povrchu	tp	°C	-5,0
počáteční rovnoměrná teplota v podloží	to	°C	-0,9
měrné teplo zeminy - horniny	c	J.kg <sup>-1</sup> .K <sup>-1</sup>	720
součinitel tepelné vodivosti (zeminy, horniny, materiálu)	λ	W.m <sup>-1</sup> .K <sup>-1</sup>	1,70
objemová hmotnost zeminy - horniny	ρn	kg/m <sup>3</sup>	2400,0

V příloze č. 6 je výpočet (predikce) hloubky promrzání pro měsíc leden a dále pro horniny v úseku 1 a 2 a dále pak 3 až 5 pro dané termodynamická charakteristiky. Ukazuje se, že při trvalé denní mrazové teplotě -5 °C jsou za 12 hodin záporné teploty do hloubky 50 - 55 cm. Pokud mrazy trvají 25 dní, tak hloubka promrznutí se pohybuje minimálně okolo 120 centimetrů. Toto je také podstatná informace pro volbu délek kotev, které musí zajistit kromě jiného i deformace a tlaky při promrzání. Je tedy zřejmé, že minimální délka kotev by neměla klesnout v žádném z úseků pod 2,0 m !
