Revize:	Datum:	Popis:					Kontroloval:		
Název stavby/akce:		REKONSTRUKCE VÝPRAVNÍ BUDOVY V ŽST PLZEŇ-JIŽNÍ PŘEDMĚSTÍ					Označení (S-kód):		
							Zakázka:		
Název části:		Pozemní stavební objekty výpravních budov a zastávek					Označení části: D.2.2.01		
Název objektu:		Výpravní budova v ŽST Plzeň – Jižní Předměstí Architektonicko - stavební řešení					Označení objektu/komplexu: SO 65-71-65.01		
Název přílohy:		PSV					Číslo přílohy: 2 -		
Název dílčí části přílohy:		Výpis a popis prvků					Paré:		
Kraj:		Katastrální území:			TUDU:				
Plzeňský		Plzeň [721981]							
Stupeň dokumentace:		Datum zpracování:		Formáty:		Měřítko:			
DSP+PDPS		01.2021		121 x A4		dle příloh			
S-kód: 3 1 9 0 0 2 7 7 - P D P S - D 2 2 0 1 - S O 6 5 7 1 6 5 - 0 1 Příloha: - 2 - X X X - P 0 1									
[Prostor pro další informace]

# **PSV**

## **A. Výpis prvků PSV – dveře, okna**

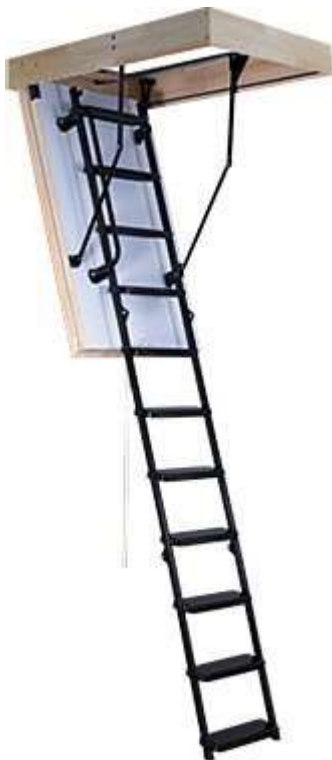
*Popis:*

*Jedná se zateplené víko a ocelový žebřík. Zateplené víko s dvojitým těsněním je oboustranně opatřeno bílou HDF deskou. Na víku bude namontovány složený třídílný ocelový žebřík s madlem. Schody budou opatřeny párem ocelových pružin, které brzdí pád při otevírání a napomáhají při zavírání.*
