ELEKTRIZACE TRATI VČ. PEÚ
BRNO - RAPOTICE (MIMO)

ČÁST F.4

PRŮZKUM SVAHŮ

**V ÚSEKU ZASTÁVKA - RAPOTICE
(V KM 11,500 - 14,000)**

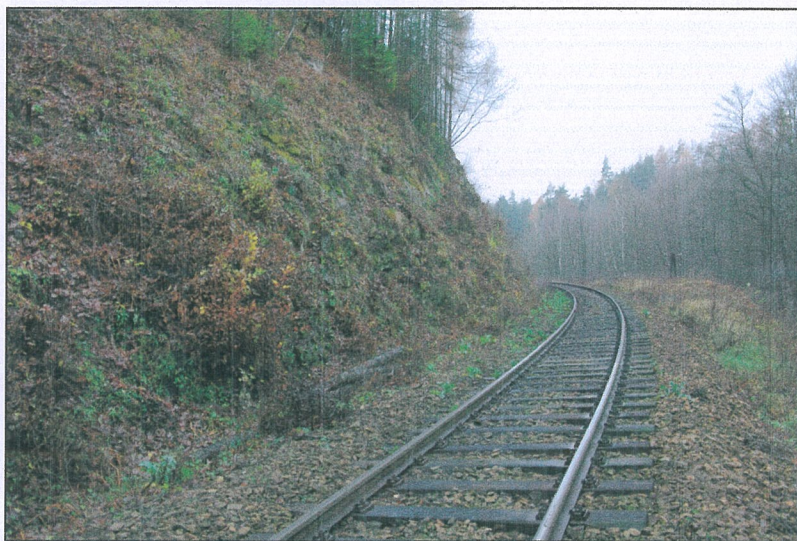
Svah je tvořen navětralými ortorulami, deskovité až lavicovité odlučnosti (tloušťky cca 5 - 30 cm). Výška svahu je cca 20 m, je porušen a je hojně porostlý drobnou vegetací, mechy, křovinami a mladými stromky (bříza, smrk). U paty jsou čerstvě opadané fragmenty štěrkovité až kamenité frakce, velikosti 5 - 20 cm (viz obr. č.1, č.2 a č.3).

Obr. 1 Skalní stěna v km 11,640 tvořená ortorulou, pohled směr Jihlava

Pro technické zabezpečení výše komentovaných skalních svahů bude nezbytné zabránit spadu fragmentů do kolejíště, a to očištěním stěn od nestabilních partií a odstraněním vegetace (keře a stromy).

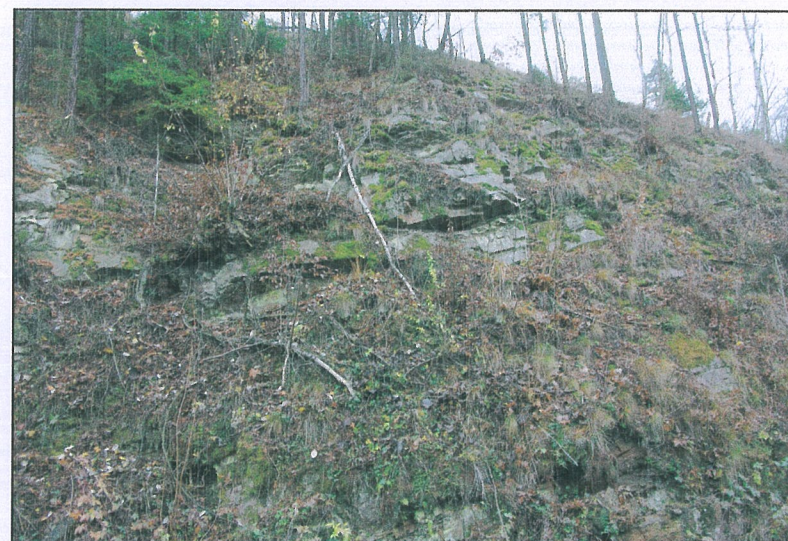
Obr.2 Detail skalní stěny v km 11,640

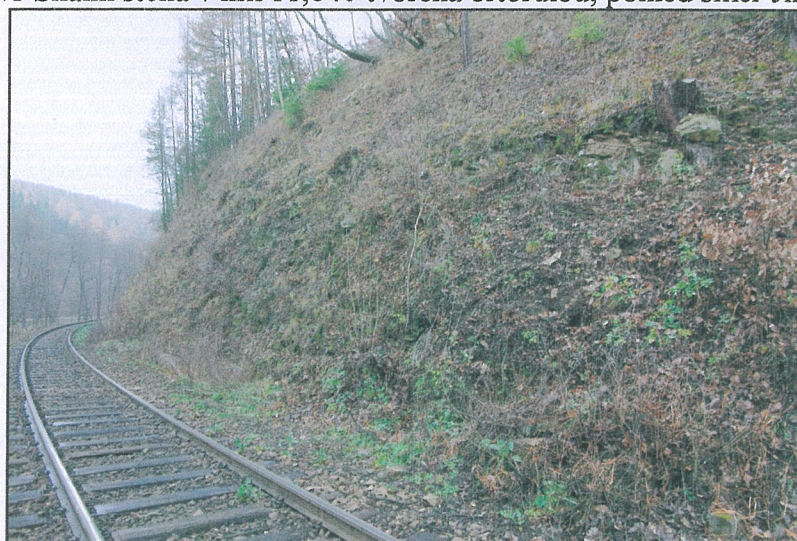
Obr. 3 Skalní stěna v km 11,640 tvořená ortorulou, pohled směr Brno

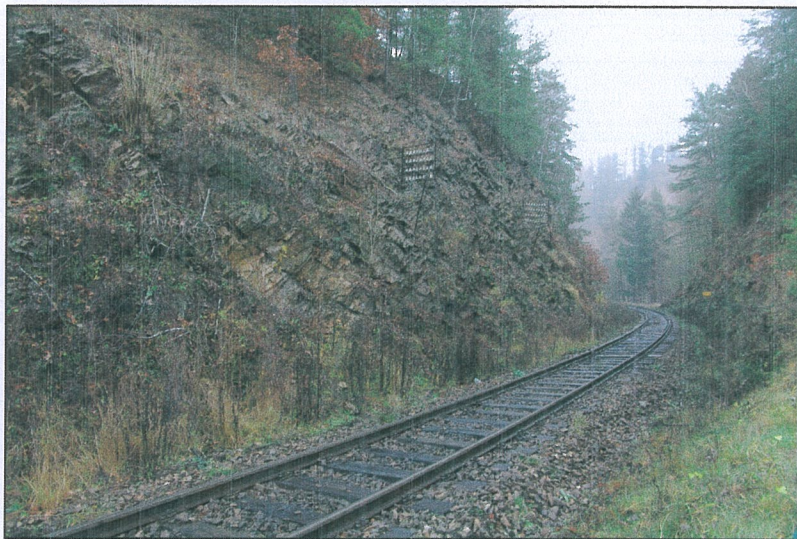
Svahy jsou tvořeny navětralými ortorulami, deskovité až lavicovité odlučnosti (tloušťky cca 10 - 50 cm) a jsou maximální výšky cca 6 - 8 m. Svahy jsou porušeny a místy jsou porostlé drobnou vegetací, mechy a křovinami. Při místním šetření byly pozorovány i projevy nestability, a to opadávání jak menších úlomků tak i větších bloků, které se rozpadají na štěrk až kameny - cca 0,5 m³ (viz. obr. č.4 a č.5).

Obr. 5 Skalní zářez v km 12,000, pohled směr Brno. Ve stěně jsou patrné stopy po opadávání větších horninových fragmentů

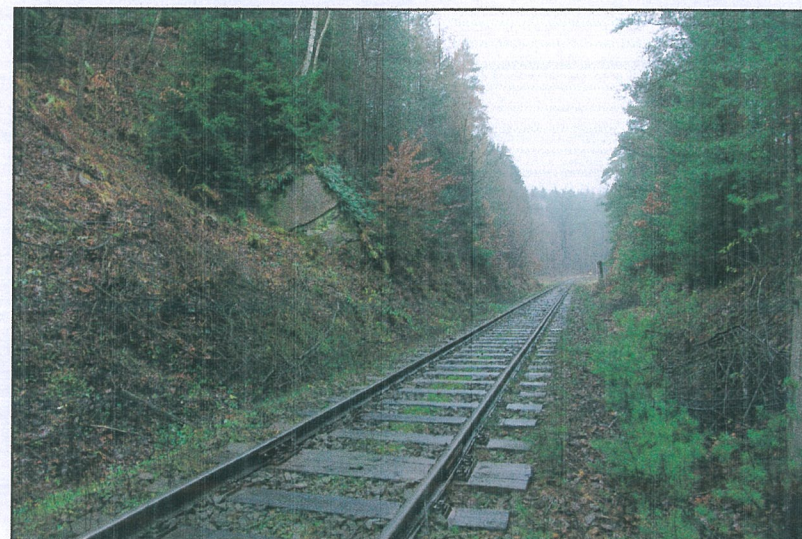
Z levého svahu vystupuje pouze jeden skalní blok navětralých ortorul, do výšky cca 4 - 5 m nad úroveň kolejiště. Okolní svahy jsou porostlé drobnou vegetací a malými stromky. V úseku nebyly pozorovány žádné projevy nestability (viz. obr. č.6).

Obr. 6 Skalní výchoz ve svahu v km 12,700, pohled směr Jihlava

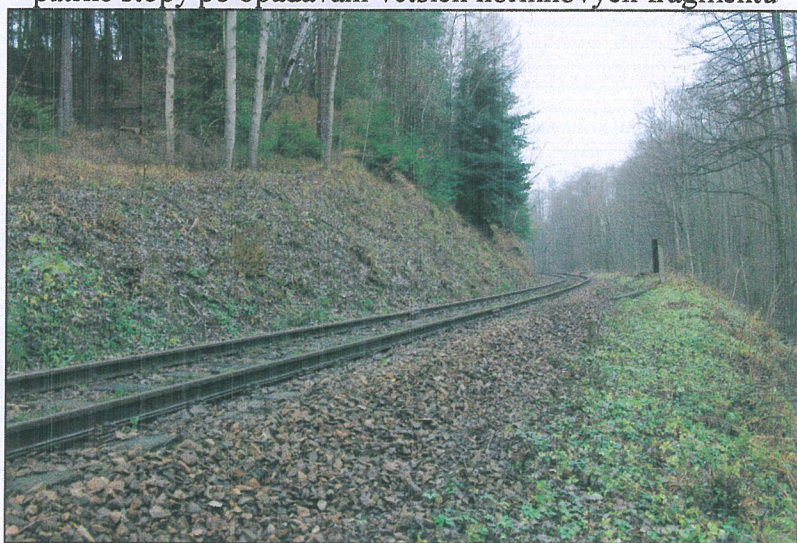
Svah je tvořen navětralými ortorulami, deskovité až lavicovité odlučnosti (tloušťky cca 10 - 50 cm). Výška svahu je cca 6 - 8 m. Svah je mírně porušen a je hojně porostlý drobnou vegetací, mechy, křovinami a mladými stromky. V úseku nebyly pozorovány projevy nestability, i když nevylučujeme občasné opadávání menších fragmentů (viz. obr. č.7 a č.8).

Obr. 7 Skalní svah v km 12,900, pohled směr Jihlava

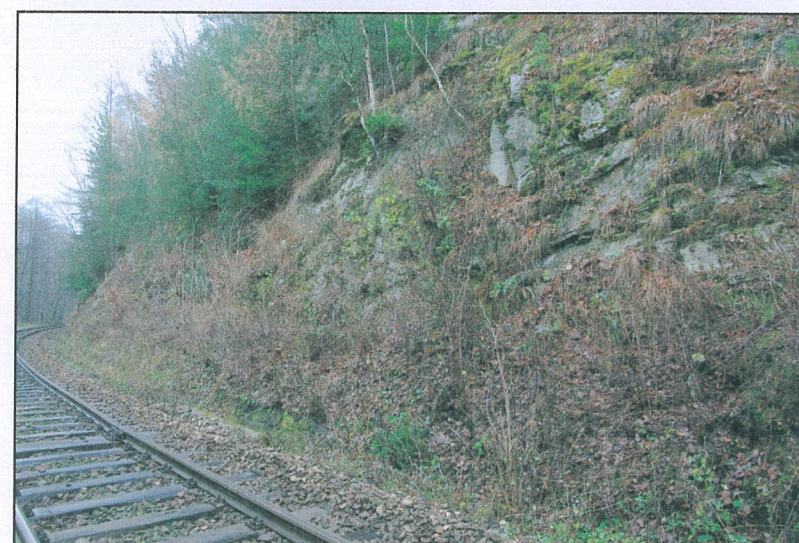
Obr. 8 Skalní svah v km 12,900, pohled směr Brno

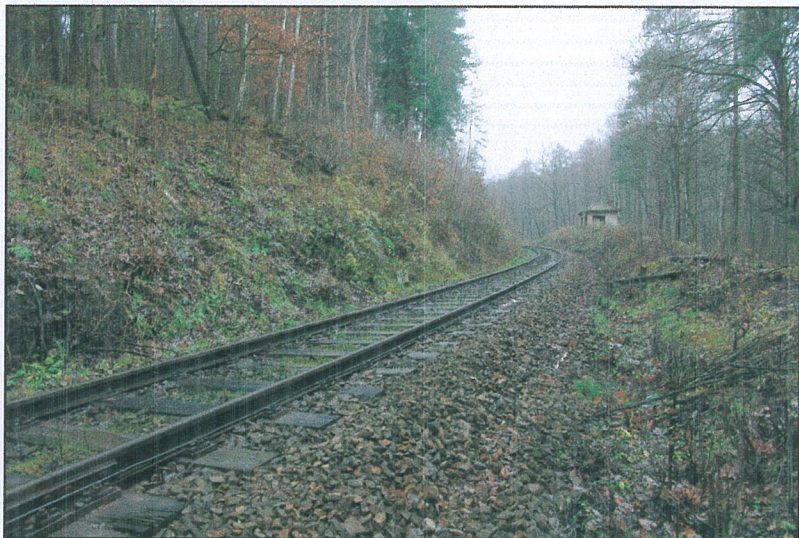
Svah je tvořen navětralými ortorulami, lavicovité odlučnosti (tloušťky cca 20 - 60 cm). Výška svahu je cca 4 - 6 m. Je mírně porušen a je hojně porostlý drobnou vegetací, mechy, křovinami a mladými stromky. V úseku dochází k občasnému opadávání fragmentů velikosti štěrku až kamenů (5 - 20 cm), výraznější projevy nestability však nebyly pozorovány (viz. obr. č.9 a č.10).

Obr. 9 Svah v km 13,280, pohled směr Jihlava

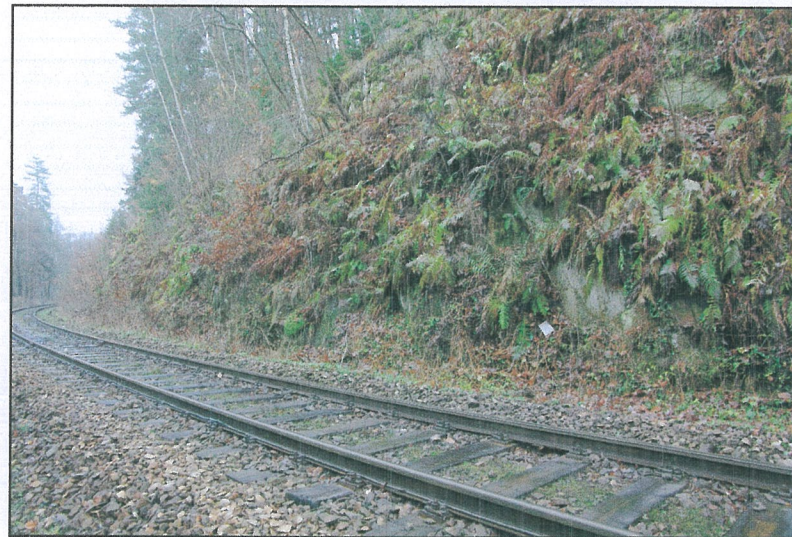
Obr. 10 Skalní stěna zarostlá vegetací v km 13,350, pohled směr Brno

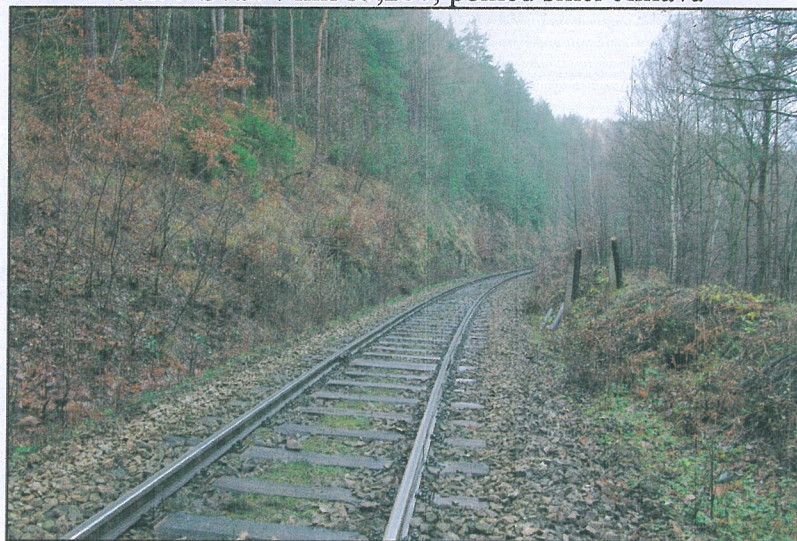
Svah je tvořen navětralými ortorulami, lavicovité až hrubě-lavicovité odlučnosti (tloušťky cca 20 - 100 cm). Výška svahu je cca 5 - 6 m. Je mírně porušen a je hojně porostlý drobnou vegetací, mechy, křovinami a mladými stromky. V úseku nebyly pozorovány výraznější projevy nestability, i když nevylučujeme občasné opadávání fragmentů (viz. obr. č.11 a č.12).

Obr. 11 Svah v km 13,700, pohled směr Jihlava

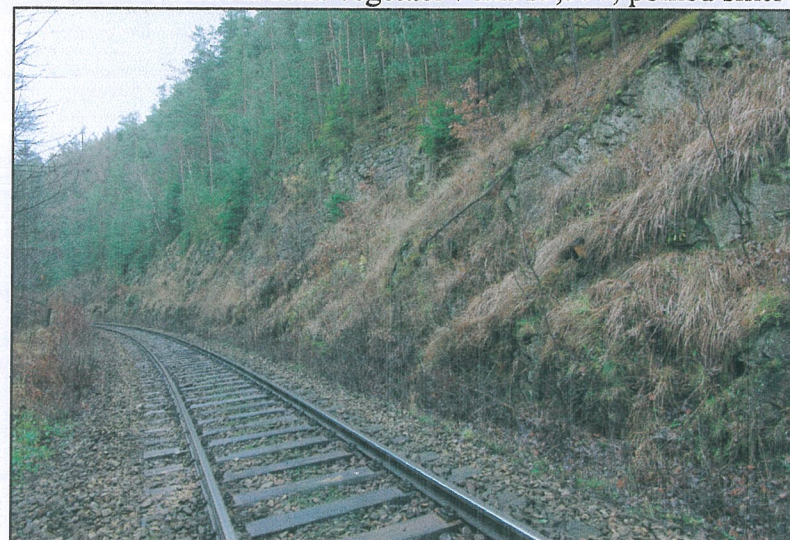
Obr. 12 Skalní stěna v km 13,800, pohled směr Brno

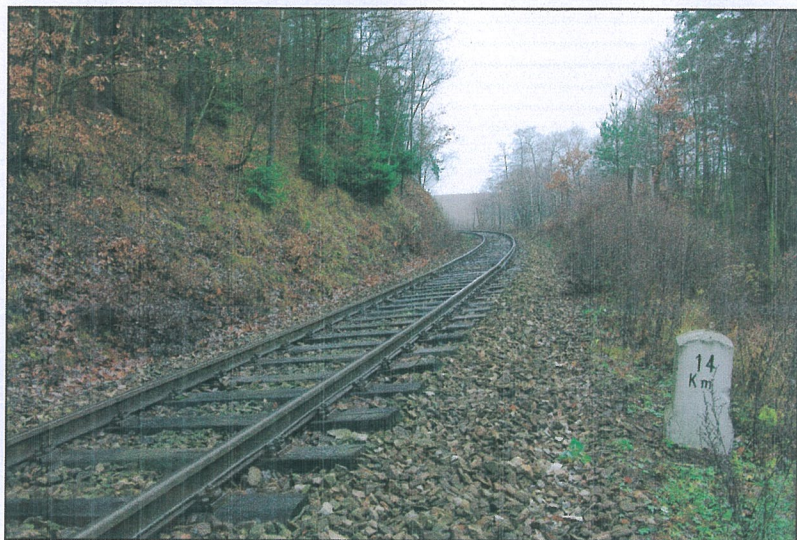
Svah je tvořen navětralými ortorulami, lavicovité až masivní odlučnosti. Výška svahu je cca 3 - 4 m. Je mírně porušen a je porostlý drobnou vegetací, mechy a křovinami. V úseku nebyly pozorovány výraznější projevy nestability, i když taktéž nevylučujeme občasné opadávání fragmentů (viz. obr. č.13 a č.14).

Obr. 13 Svah v km 14,000, pohled směr Jihlava

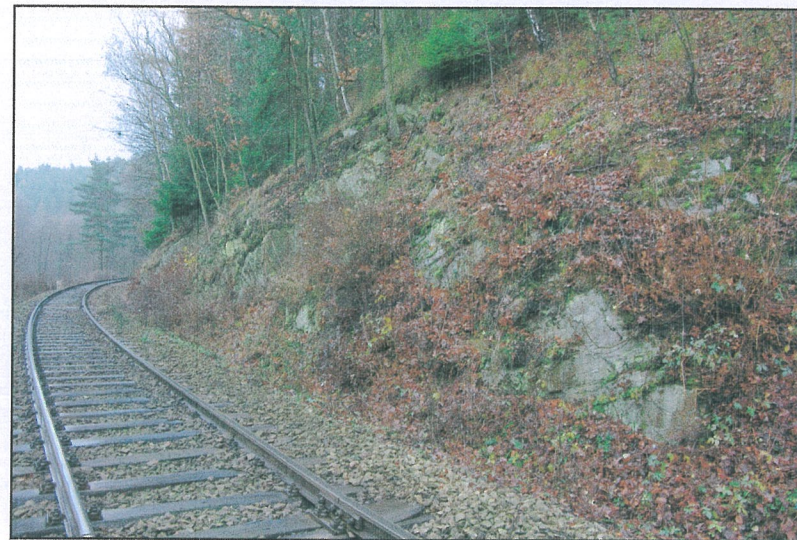
Obr. 14 Skalní svah v km 14,100, pohled směr Brno
