MODERNIZACE TRATI
KLADNO (VČETNĚ) - Kladno-Ostrovec (VČETNĚ)

SO 07-40-02

Úprava stávající budovy zast. Kladno-město

STAVEBNĚTECHNICKÝ A RADONOVÝ PRŮZKUM

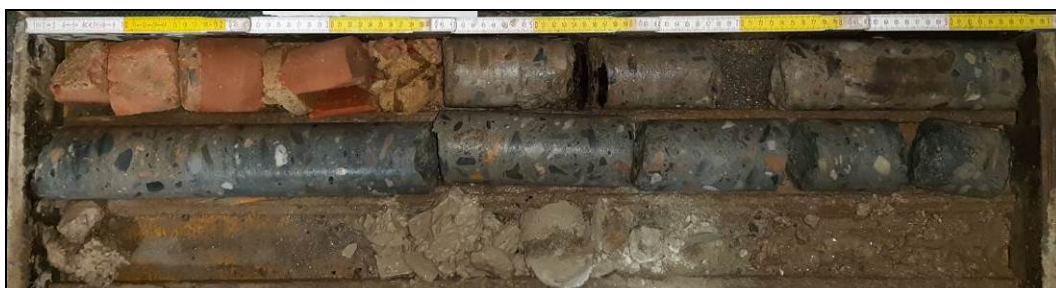
Obr. č. 1 – Diagnostický vrt V1

0,00 - 0,62

Cihlové zdivo pojené maltoucihly – plné, pálené, pórovité, pojené maltoupojivo: malta vápenocementová, s vyšším obsahem jemně a středně zrnitého písku, slabě degradovaná, lokálně silně degradovaná, pórovitá, drolovitá, s nízkým obsahem pojiva, šedo až světle hnědé barvy, část vyplavená při vrtání a část tvoří souvislé jádro s kamenyvýnos: v podobě souvislých kusů jader velikosti 5 – 25 cm

Poznámka : rub nosné zdi byl zastižen v hloubce vrtu 0,62 m, rub kce pak v hl. 0,70 m

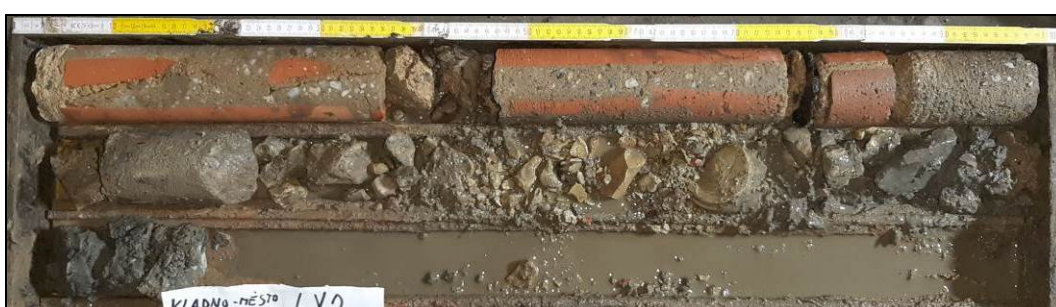
Obr. č. 2 – Diagnostický vrt Š1

0,00 - 0,40

Cihlové zdivo pojené maltoucihly – plné, pálené, pórovité, pojené maltoupojivo: malta vápenocementová, s vyšším obsahem jemně a středně zrnitého písku, silně degradovaná, pórovitá, drolovitá, s nízkým obsahem pojiva, šedo až světle hnědé barvy, část odtržená od cihly nebo vyplavená při vrtání a část tvoří souvislé jádro s cihlouvýnos: v podobě menších kusů jader velikosti 5 – 8 cm

Beton základu – nehomogenní, pevný, kompaktní, slabě pórovitý, s dostatečným množstvím pojiva, šedomodré barvykamenivo – těžené a drcené velikosti do 3 cmvýnos – v podobě souvislých kusů jader velikosti 10 – 38 cm

Poznámka : Základová spára byla zastižena v hloubce vrtu 2,00 m

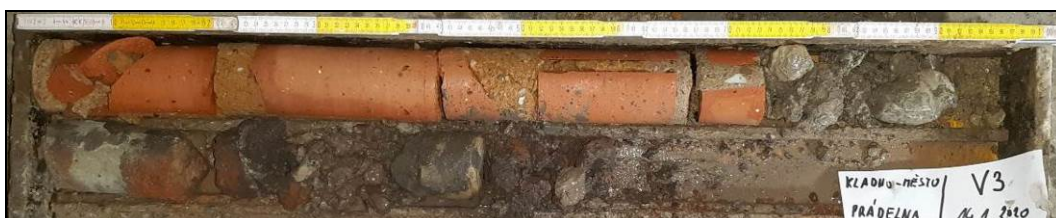
Obr. č. 3 – Diagnostický vrt V2

cihly – plné, pálené, lehce pórovité, pojené maltou, v hloubce vrtu 0,75 – 0,76 m zastižena asfaltová hydroizolace

pojivo: malta vápenocementová, s vyšším obsahem jemně a středně zrnitého písku, slabě degradovaná, pórovitá, drolovitá, šedé až světle hnědé barvy, většinou tvoří souvislé jádro s cihlou

Beton prostý – nehomogenní, málo pevný, pórovitý, s nízkým obsahem pojiva

Poznámka : rub nosné zdi byl zastižen v hloubce vrtu 0,75 m
 rub konstrukce byl zastižen v hloubce vrtu 1,20 m

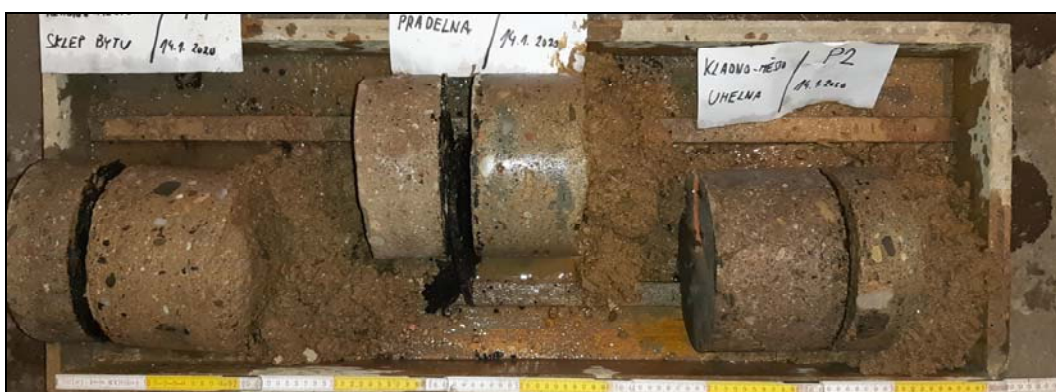
Obr. č. 4 - Diagnostický vrt V3

cihly – plné, pálené, slabě pórovité, pojené maltou, v hloubce vrtu 0,66 m zastižena tenká část asfaltové hydroizolace

pojivo: malta vápenocementová, s vyšším obsahem jemně a středně zrnitého písku, slabě degradovaná, pórovitá, drolovitá, šedé a světle hnědé barvy, většinou tvoří souvislé jádro s cihlou

Poznámka : rub nosné zdi byl zastižen v hloubce vrtu 0,65 m, rub kce pak v hl. 0,72 m

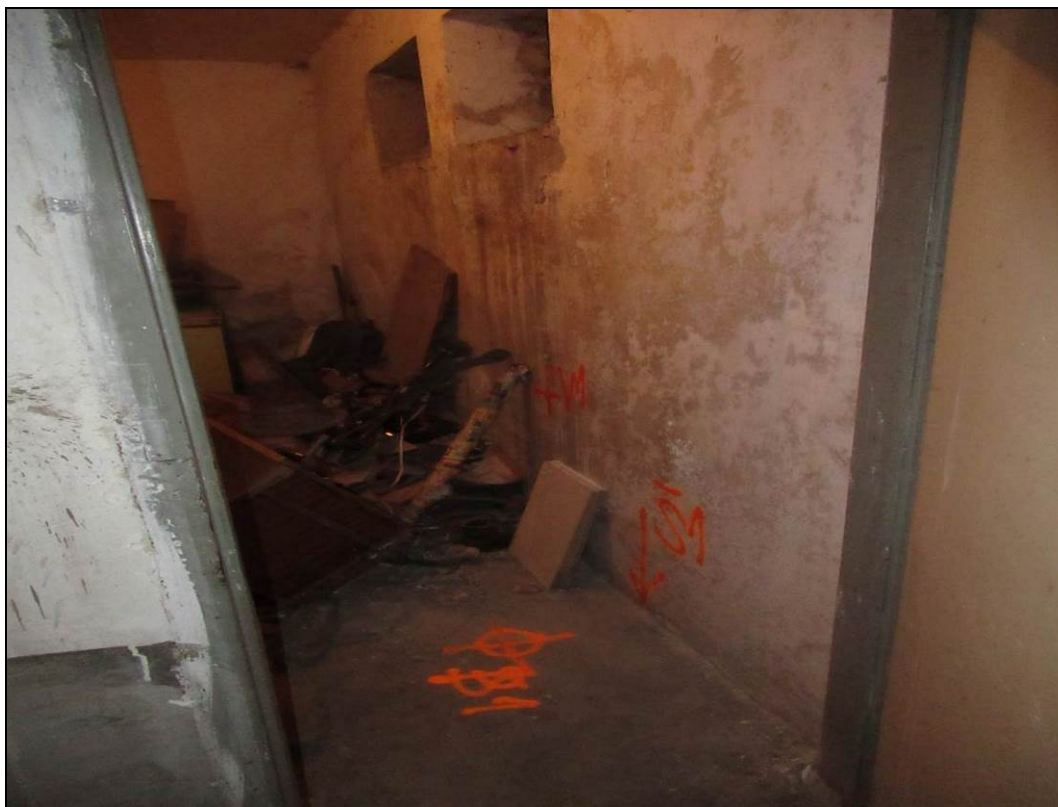
Obr. č. 5 – Diagnostický vrt do podlahy P1, P2, P3

- v místě vrtu P1 je celková mocnost podlahy 0,21 m, podlaha je tvořená dvěma vrstvami pevného betonu s mezilehlou funkční hydroizolací.
- v místě vrtu P2 je celková mocnost podlahy 0,20 m, podlaha je tvořená dvěma vrstvami pevného betonu s mezilehlou funkční hydroizolací.
- v místě vrtu P3 je celková mocnost podlahy 0,22 m, podlaha je tvořená dvěma vrstvami pevného betonu s mezilehlou funkční hydroizolací.
- v základové půdě v místě všech průvrtů podlahou byl zastižen písek s příměsí jemnozrnné zeminy. Jedná se o navážku vyrovnávající povrch mezi základy vnějších nosných zdí.
