"MODERNIZACE TRATI Kladno (VČETNĚ) -
Kladno-Ostrovec (VČETNĚ)"

**PRŮZKUM MECHANICKÉHO ZNEČIŠTĚNÍ
KOLEJOVÉHO LOŽE**

Úkol / název úkolu: **Modernizace trati Kladno (včetně) – Kladno-Ostrovec (včetně)**

Název zprávy: **Železniční spodek, průzkum mechanického znečištění kolejového lože**

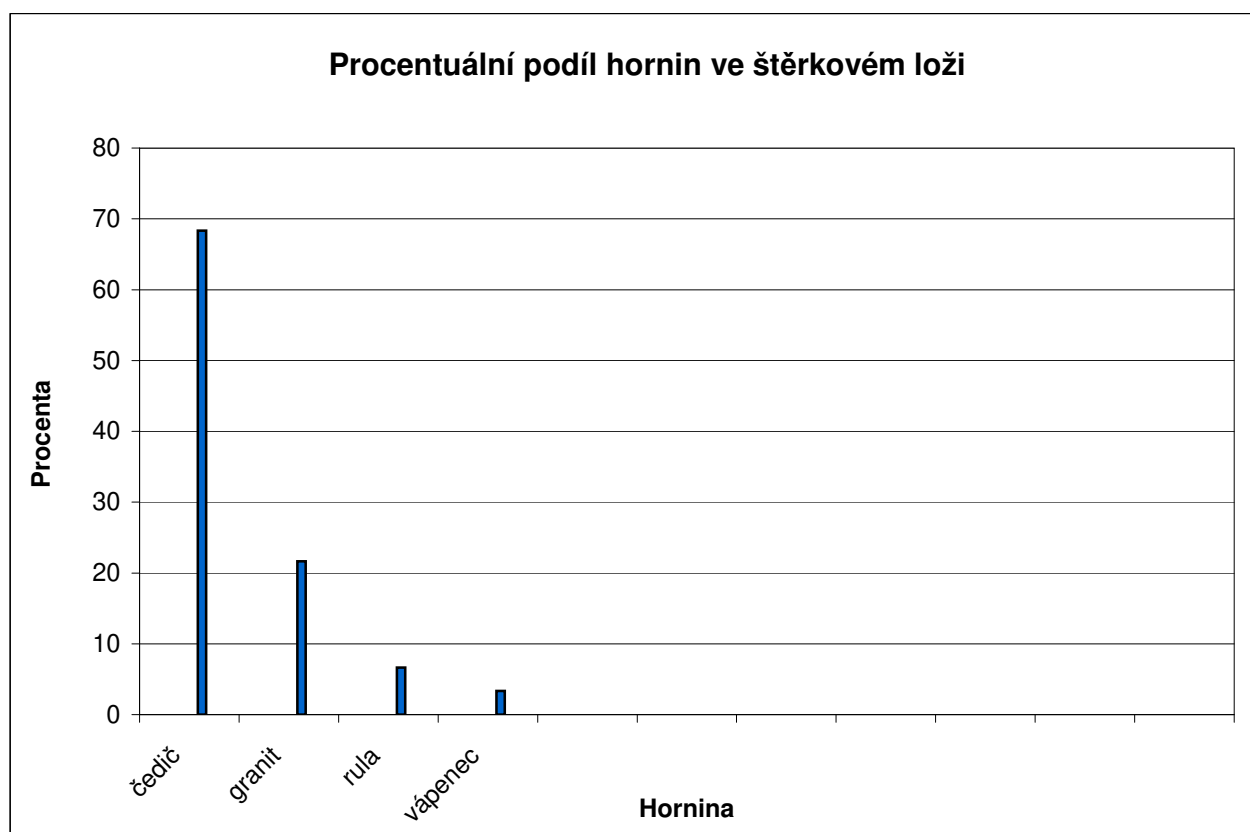
číslo protokolu: 333-2019/07

Datum:		11.02.2020	
Mezistaniční úsek:		žst. Kladno	
staničení:	28,160	kolej číslo:	1
Hornina	Počet fragmentů:		%
čedič	27		45,0
břidlice	13		21,7
granodiorit	7		11,7
diorit	6		10,0
prachovec	4		6,7
vápenec	3		5,0
Celkem	60		100

Poznámka: v k.č.1 se lokálně vyskytuje na povrchu až 70 % vápenců

Při pochůzce byly v kolejovém loži lokálně nalezeny i kameny vápence. Místy byl také zastížen druhotný kalcit ve formě výplně vyhojených puklin, který je však chemicky shodný s vápencem. V koleji č.1 v žst. Kladno byly v okolí km cca 28,150 zjištěny lokální polohy, ve kterých se na povrchu kolejového lože vyskytuje až cca 70% fragmentů štěrkového lože tvořeného vápencem.

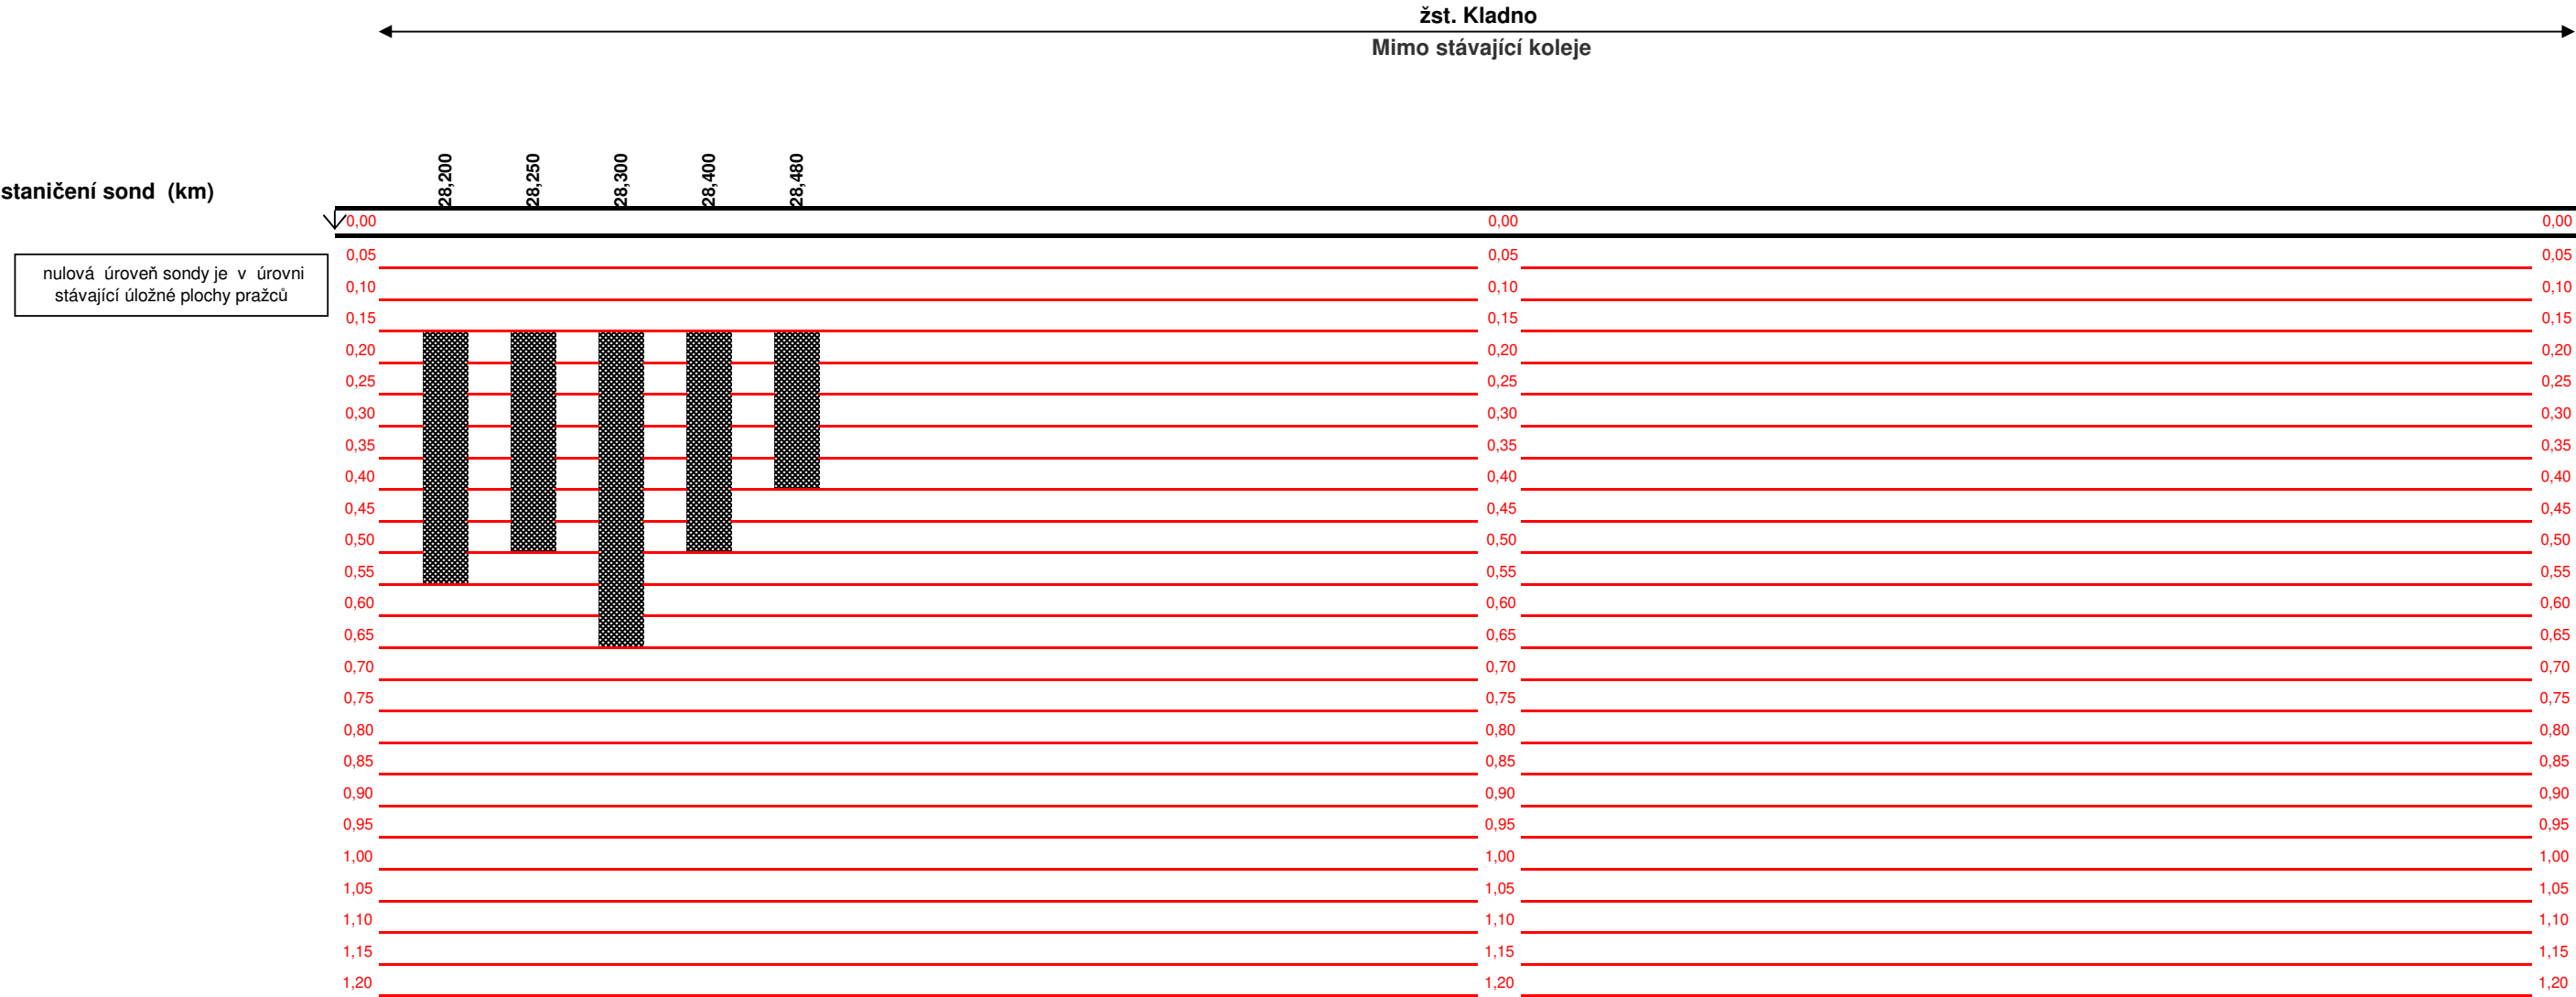
PODÍL MÍRY ZNEČIŠTĚNÍ ŠTĚRKOVÉHO LOŽE
ŽST. Kladno, MIMO STÁVAJÍCÍ KOLEJE

Z jejich dokumentací je zřejmé, že v úseku kolejiště v km cca 27,300 – 28,200 (16 ks sond) nebylo zastíženo štěrkové lože – pod humózní vrstvou byla většinou dokumentována vrstva výzisku, místy pak hlína nebo škvára. V tomto úseku tak bylo štěrkové lože v převážné míře odtěženo.

V úseku kolejiště v km cca 28,200 – 28,500 (4 ks sond) bylo zastiženo výhradně štěrkové lože zcela zanesené.

- štěrkové lože zcela zanesené - cca 100% objemu ŠL

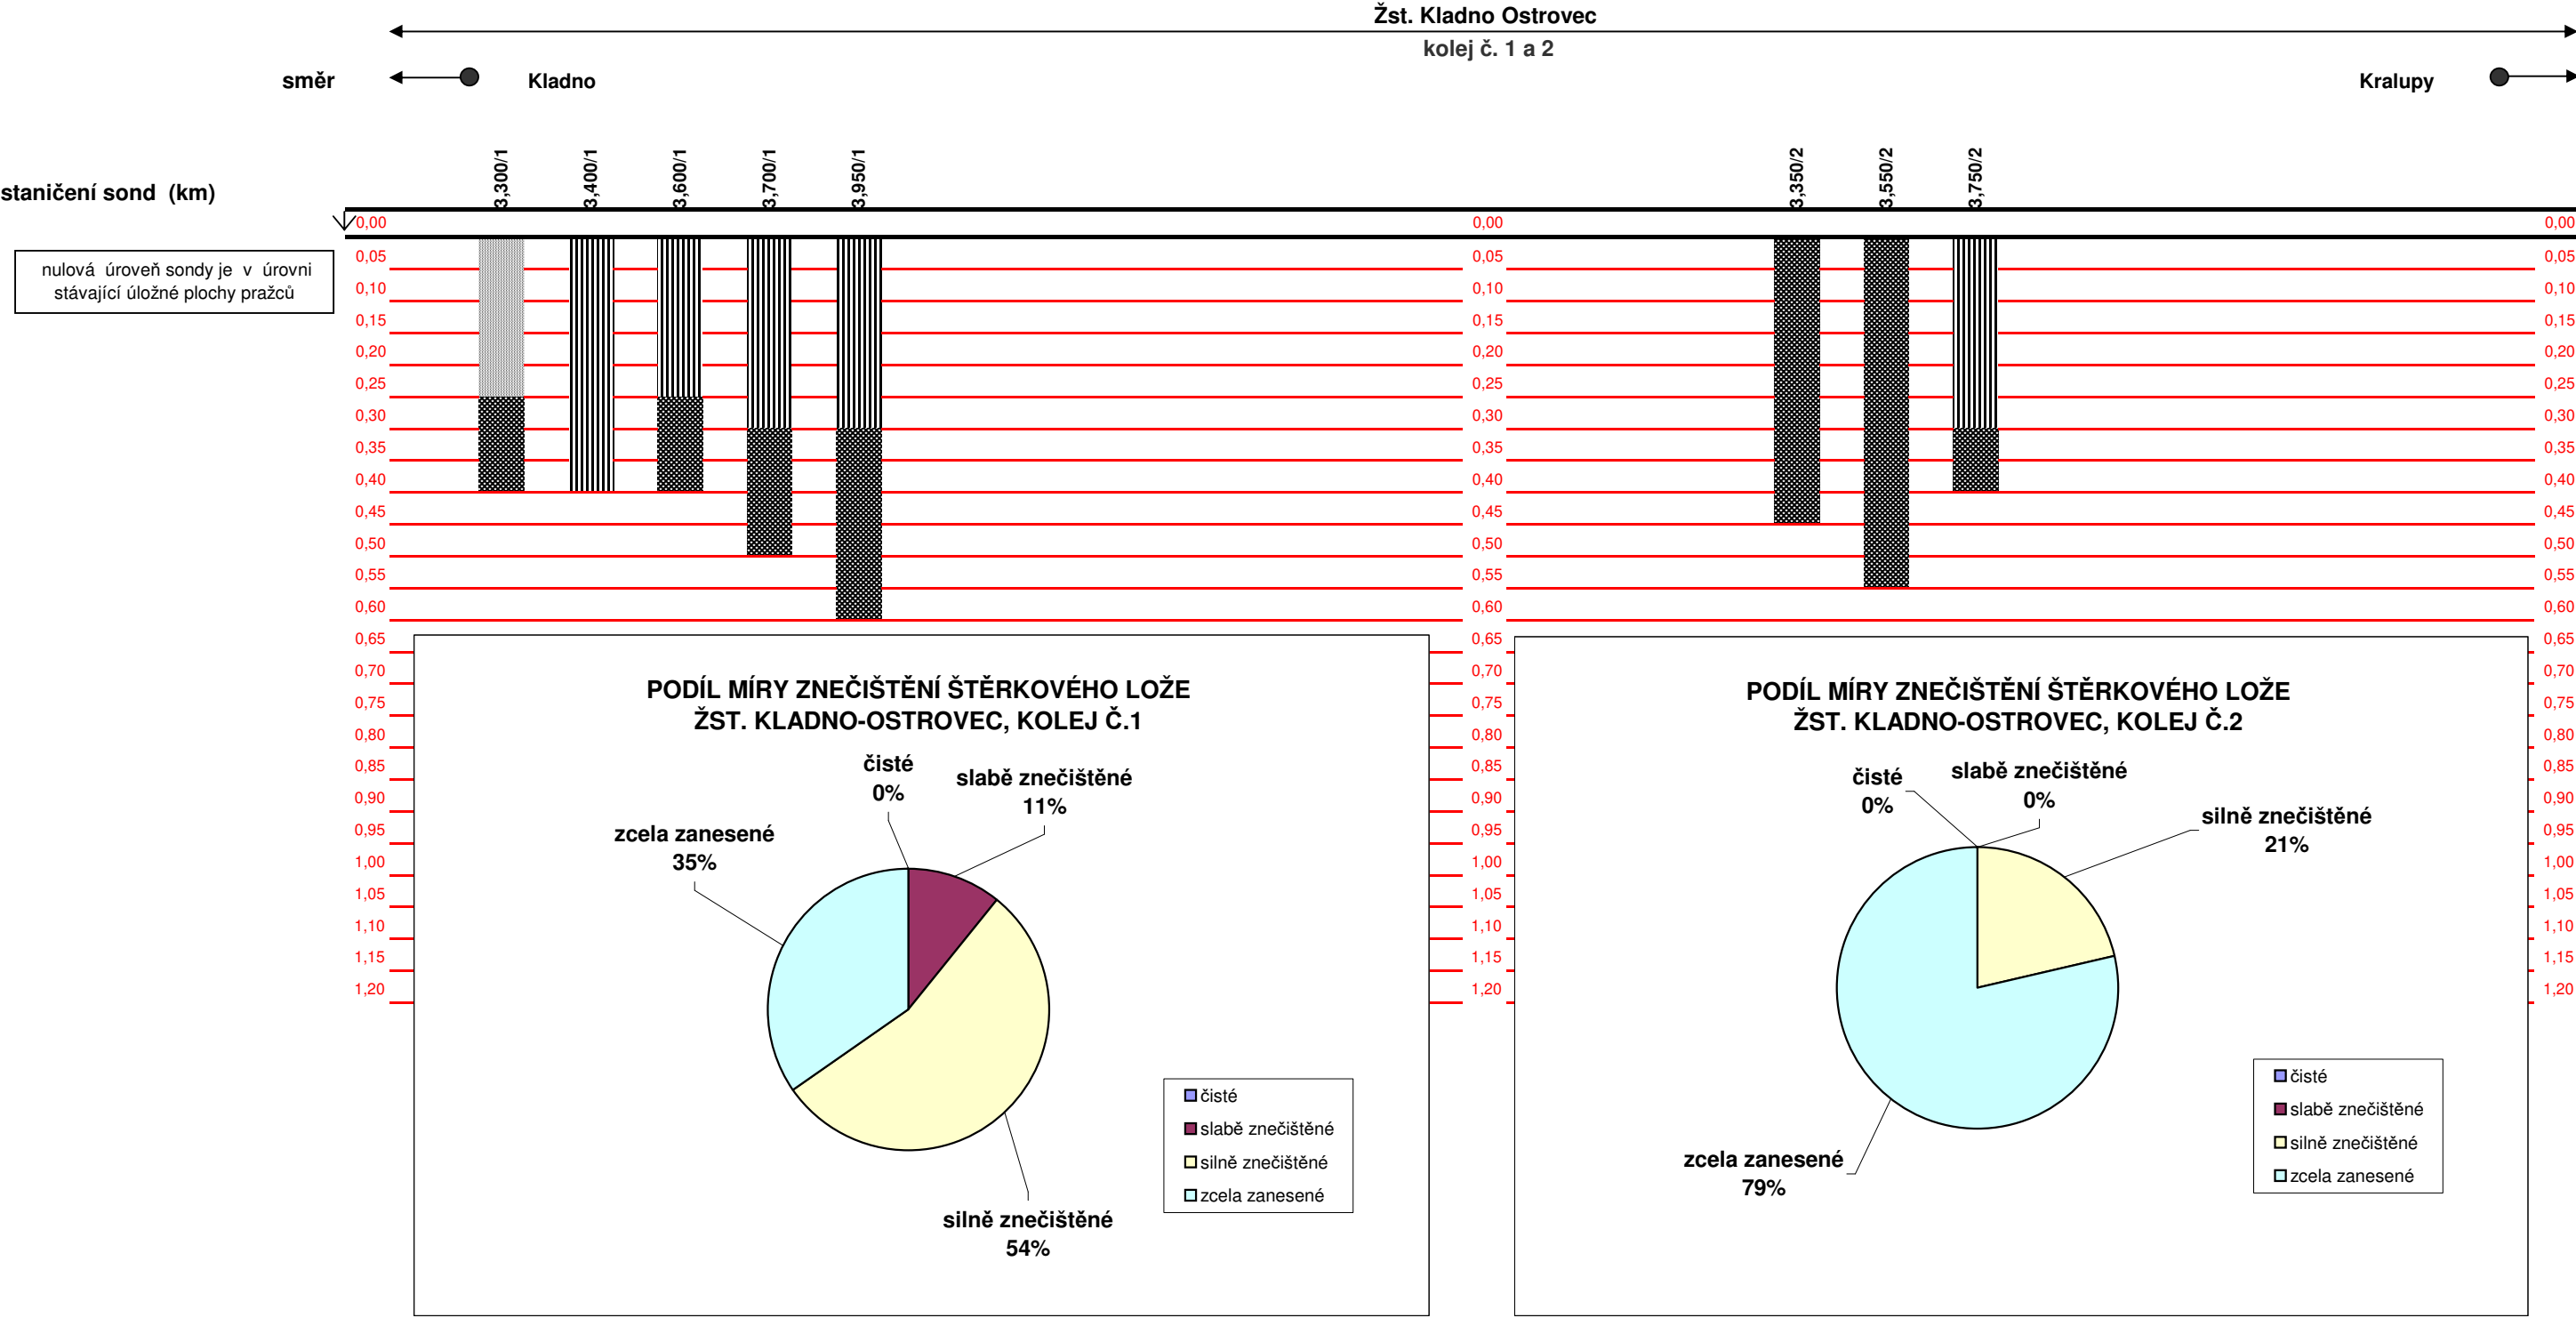
STANOVENÍ MÍRY ZNEČIŠTĚNÍ ŠTĚRKOVÉHO LOŽE

V prostoru žst. Kladno-Ostrovec bylo ve všech zkoumaných sondách zjištěno, že štěrkové lože je velmi silně znečištěno jemnozrnnou výplní téměř v celém vertikálním profilu prakticky v celém prostoru stanice.

V prostoru žst. Kladno-Ostrovec bylo provedeno celkem 8 kopaných sond. Ze zhotovených schémat je zřejmé, že kamenivo štěrkového lože je nepatrně méně znečištěné v koleji č. 1. V jednotlivých kolejích byly zjištěny tyto míry znečištění:

- štěrkové lože čisté - cca 0% objemu ŠL
- štěrkové lože slabě znečištěné - cca 11% objemu ŠL
- štěrkové lože silně znečištěné - cca 54% objemu ŠL
- štěrkové lože zcela zanesené - cca 35% objemu ŠL

- štěrkové lože čisté - cca 0% objemu ŠL
- štěrkové lože slabě znečištěné - cca 0% objemu ŠL
- štěrkové lože silně znečištěné - cca 21% objemu ŠL
- štěrkové lože zcela zanesené - cca 79% objemu ŠL

Pro zvýšení objemu použitelného původního kolejového lože, resp. zefektivnění procesu recyklace, nedoporučujeme provést separátní odtěžení svrchní části kolejového

lože strojní čističkou, protože žádná svrchní čistší část štěrkového lože v zájmové oblasti neexistuje.
