SO 04-19-31

Opěrná zed' od km 167,416 do km 167,480

GEOTECHNICKÝ A STAVEBNĚTECHNICKÝ PRŮZKUM

Geotechnický a stavebnětechnický pasport

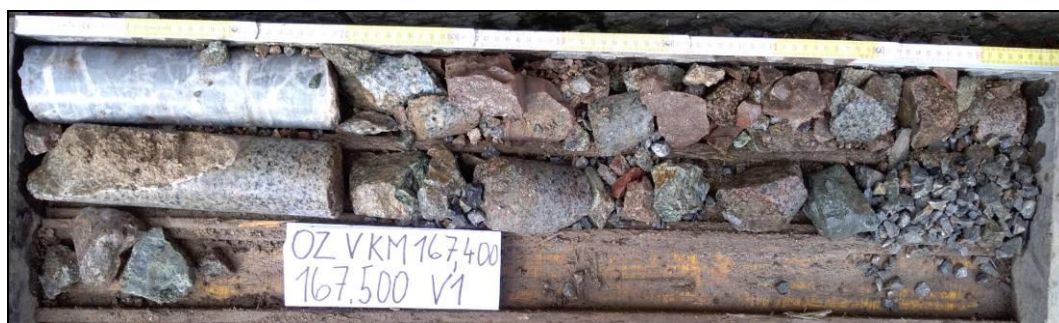
Obr. č. 1 - diagnostický vrt V1

Kamenné zdivo - v líci řádkové, pojené maltou, vrtáno do kamenekámen:

pojivo: malta vápenocementová, silně až zcela degradovaná, s nízkým obsahem pojiva, šedobéžové barvy, drolivávýnos: v podobě souvislých kusů jader délky 30 cm (40%), rozvrtané úlomky kamene do velikosti 5 cm (60), celkový výnos cca 90%

Poznámka : - rub opěrné zdi zastižen v hloubce vrtu 1,30 m

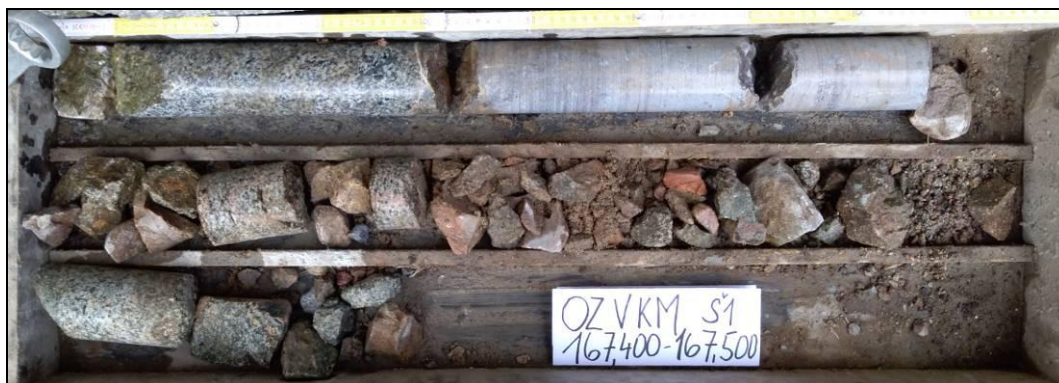
Obr. č. 2 - diagnostický vrt Š1

Kamenné zdivo – v líci řádkové, pojené maltou

pojivo: pravděpodobně malta vápenocementová, silně až zcela degradovaná, během vrtání zcela rozvrtaná na písek a vyplavena z vrtu

Poznámka : - základová spára zastižena v hloubce vrtu 1,40 m

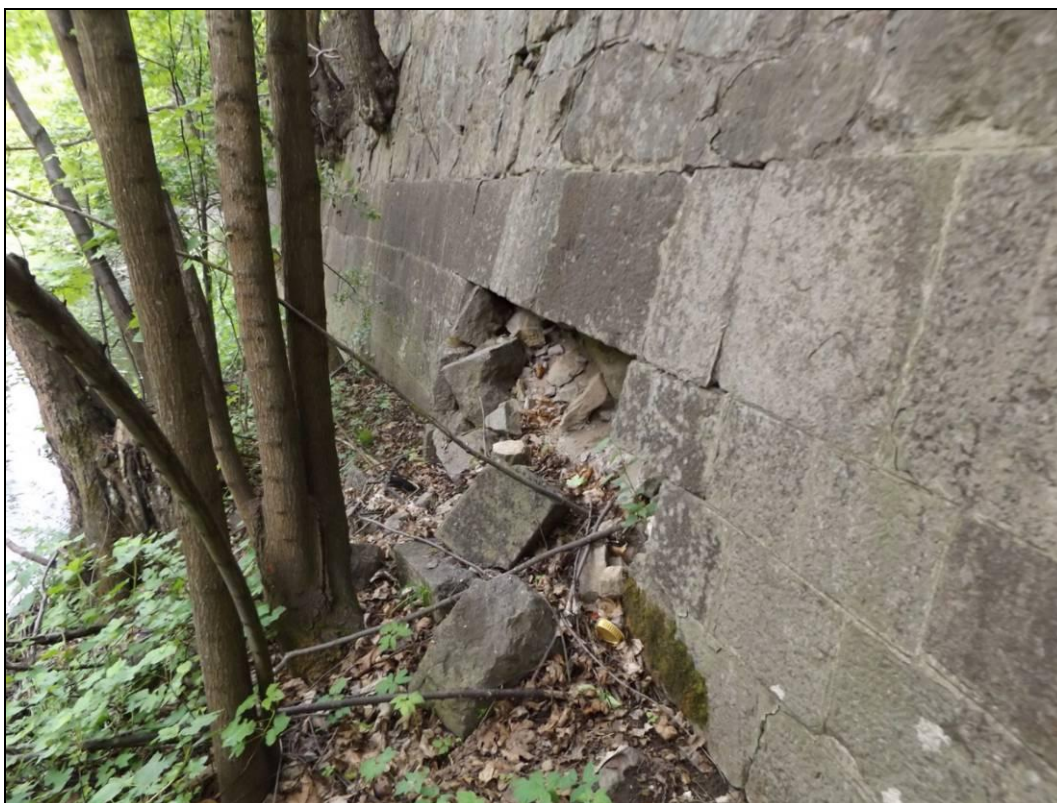
- spodní část zdi je nejzachovalejší, zdivo je většinou stabilní, 10-20 % plochy je vyvalené a vyboulené, ve střední části je zdivo nepravidelně vypadané, většinou stabilní.

Obr. č. 5 – pohled na vyvalené kvádry vápence ve spodní části opěrné zdi
