SO 04-19-08
Most v km 170,052

GEOTECHNICKÝ A STAVEBNĚTECHNICKÝ PRŮZKUM

Objednatel: SUDOP BRNO, spol. s.r.o.
Kounicova 26, 611 36 Brno
Zhotovitel: GeoTec-GS, a.s.
Chmelová 2920/6, 106 00 Praha 10
Název zakázky zhotovitele: Brno-Maloměřice - Adamov - Blansko, GTP
Zakázkové číslo zhotovitele: 2018 - 365

Geotechnický a stavebnětechnický pasport

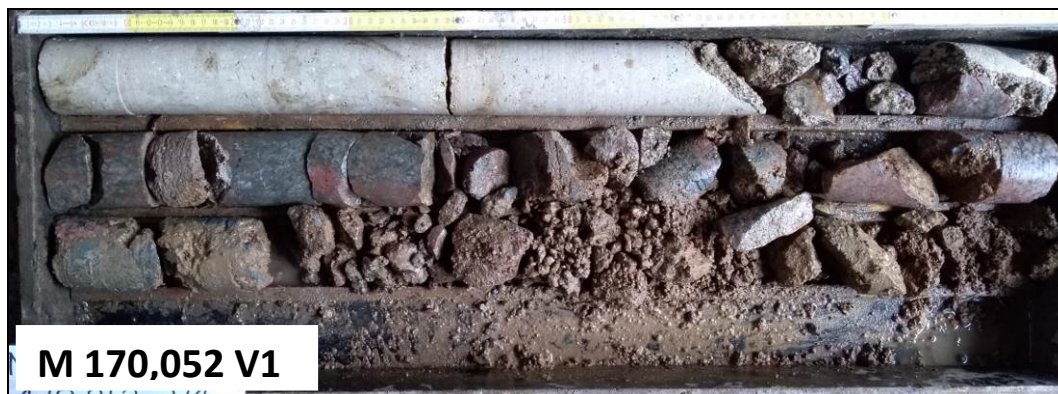
Obr. č. 1 - diagnostický vrt V1

- tloušťka pravé části je v místě vrtu V1 kolmo na líc opěry cca 2,20 m.
- tloušťka levé části je v místě vrtu V2 kolmo na líc opěry cca 1,90 m.
- základová spára, resp. báze zpevněné části zdiva pravé části je v místě vrtu Š1.2 cca 7,15 m pod spodním lícem NK.
- základová spára, resp. báze zpevněné části levé části je v místě vrtu Š2 cca 7,15 m pod spodním lícem NK

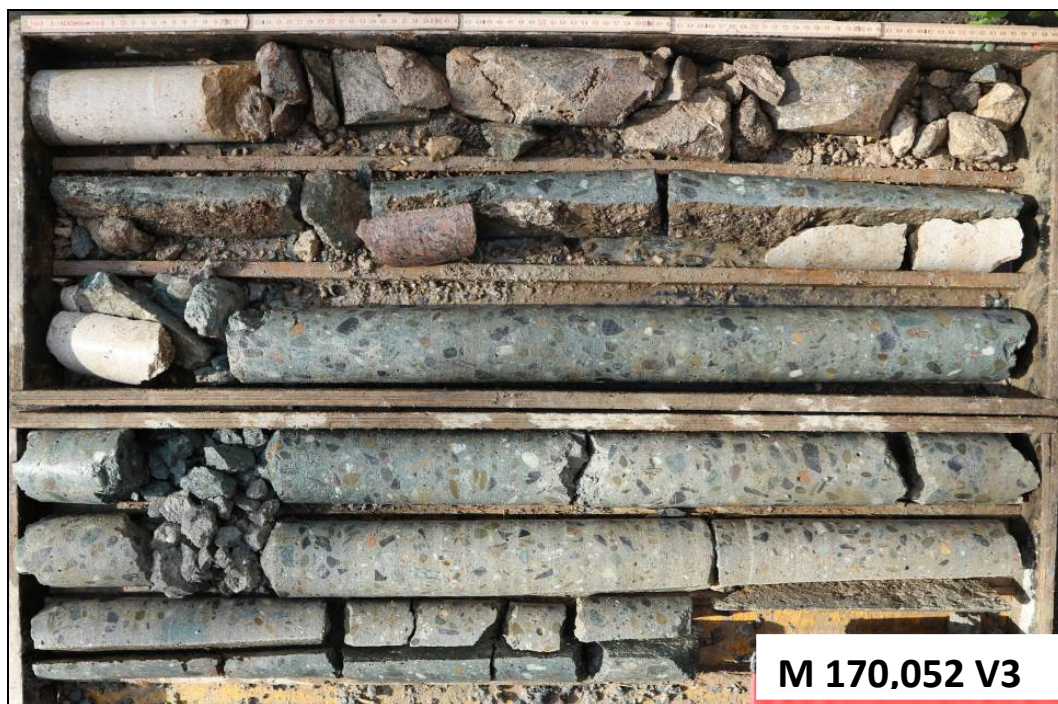
Obr. č. 5 - diagnostický vrt V3

- tloušťka levé části je v místě vrtu V3 kolmo na líc opěry cca 2,20 m
- tloušťka pravé části je v místě vrtu V4 kolmo na líc opěry cca 2,30 m
- základová spára levé části je v místě vrtu Š3 cca 6,65 m pod spodním lícem NK
- základová spára pravé části je v místě vrtu Š4 cca 6,52 m pod spodním lícem NK

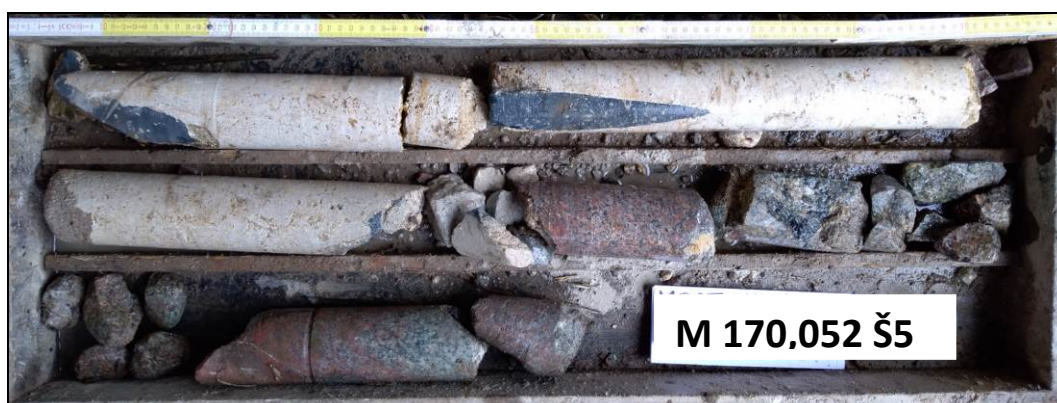
Obr. č. 9 - diagnostický vrt Š5

- injektáž zdiva byla zastižena ve vrtech V1, Š2, Š4 a Š5. Injektáž byla zastižena většinou nahodile a ojediněle, pouze ve vrtu Š5 tvořila pevné jádro s kameny.

- základová spára, resp. báze zpevněné části zdiva je v místě vrtu Š5.2 cca 6,58 m pod spodním lícem NK mostního pole tvořeného ocelovými nosníky

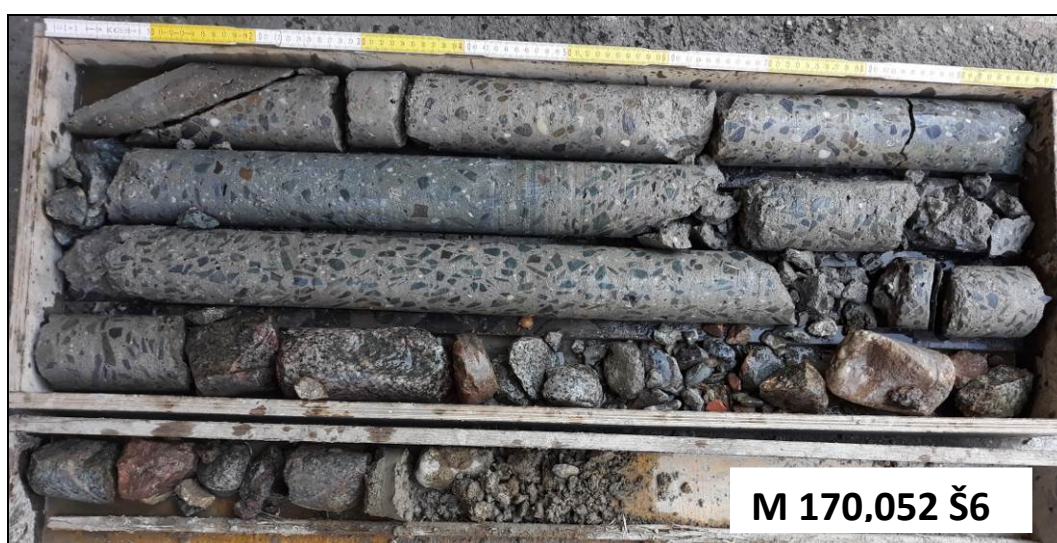
Obr. č. 10 - diagnostický vrt Š6

- základová spára je v místě vrtu Š6 cca 6,14 m pod spodním lícem NK 5. mostního pole tvořeného ocelovými nosníky

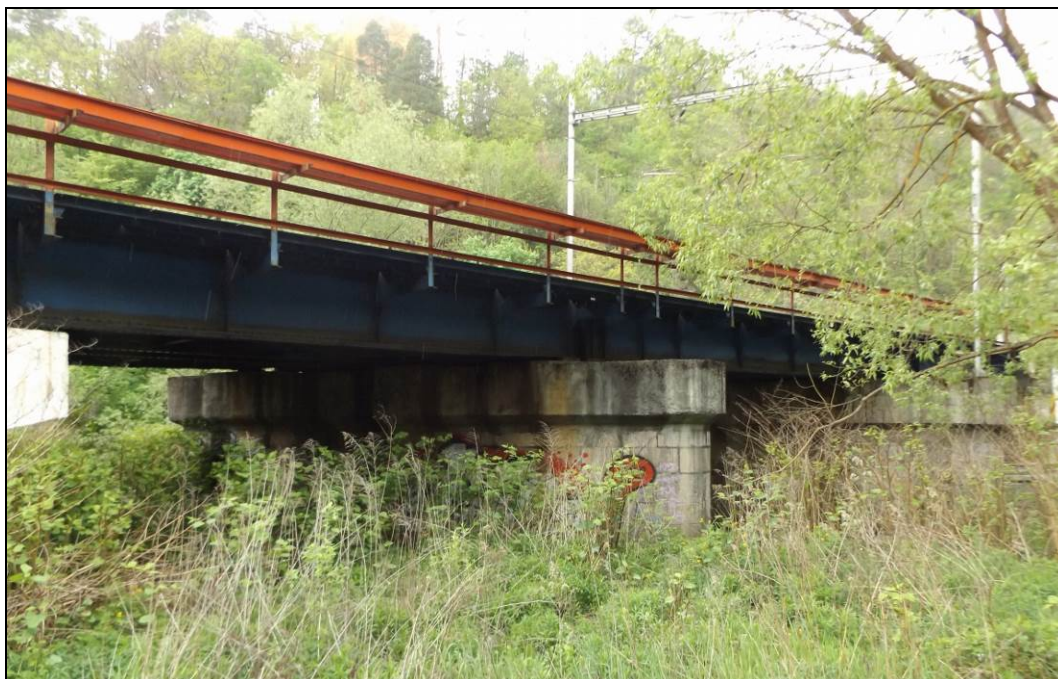
Obr. č. 11 - pohled na část objektu zprava (pilíř 2 a 3) ve směru staničení

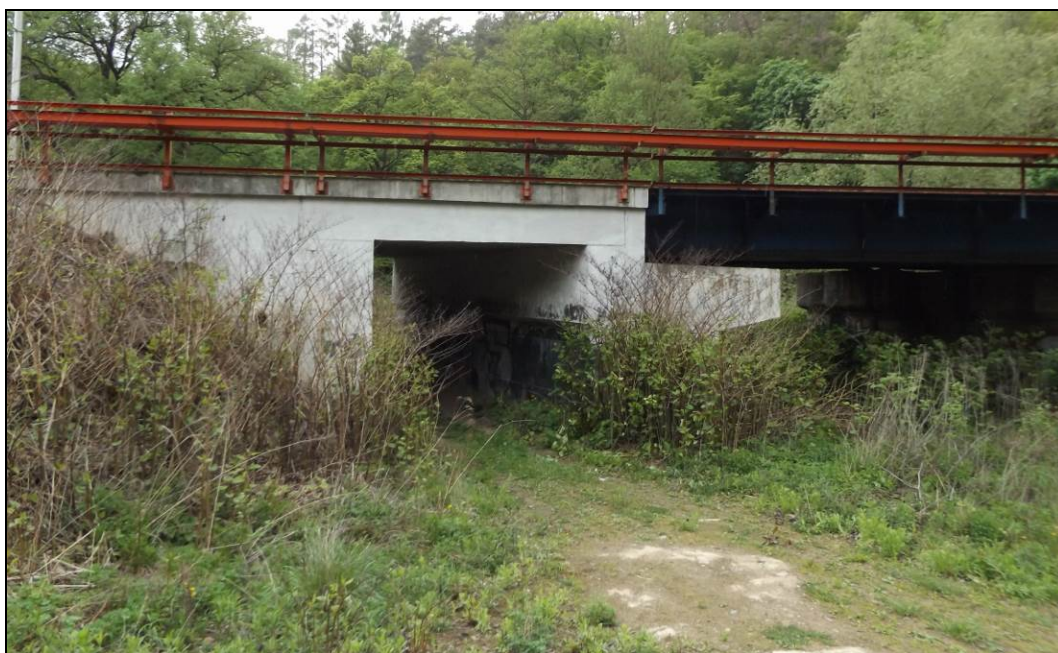
- SS základu a spodní části dříku opěry Maloměřice a pilíře č. 1, základu opěry Adamov je z kamenného zdiva pojeného maltou. Lícové zdivo je z řádkového zdiva jemně opracovaných kvádrů krystalických vápenců, které jsou zachovalé a bez poruch. Vnitřní zdivo je pak z lomového kamene s kameny místních granitoidů, které jsou zdravé až navětralé. Spárování je většinou pevné, vyspravené, pouze lokálně popraskané. Vnitřní pojivo je v základech většinou silně až zcela degradované, v dříku pilířů a opěr spíše slabě degradované.

Obr. č. 12 - pohled na část objektu zprava (opěra Maloměřice a pilíř 1)

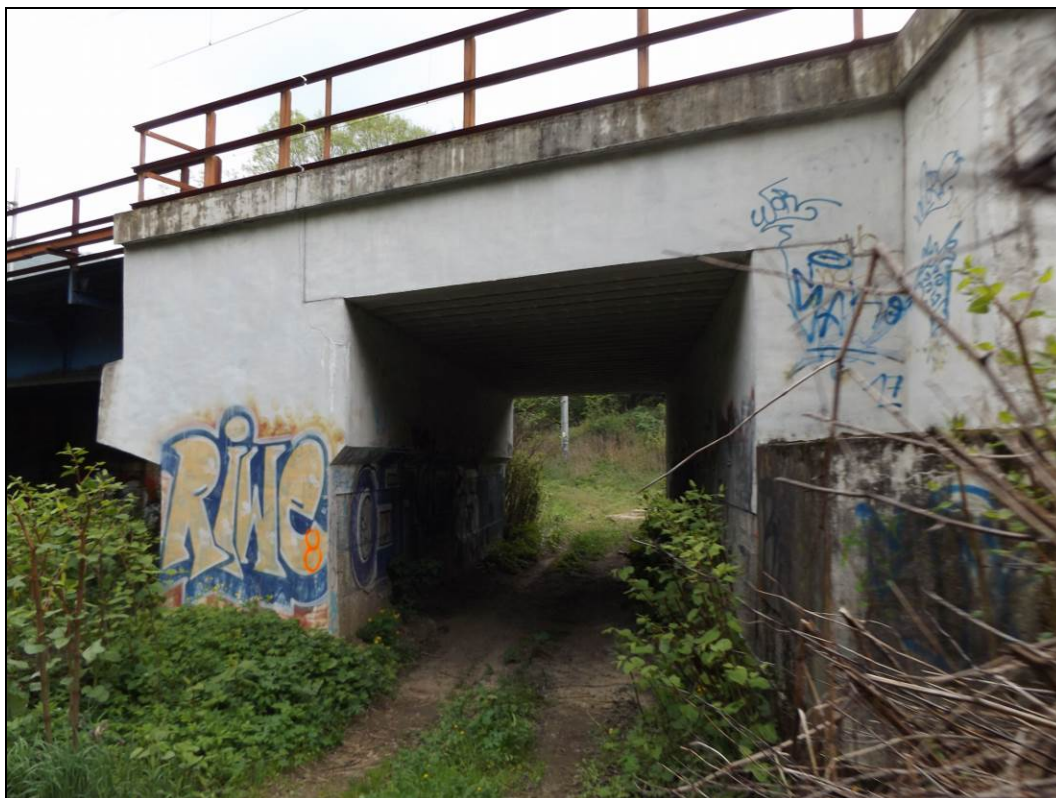
Obr. č. 13 - pohled na část objektu zleva (opěra Maloměřice a pilíř 1)

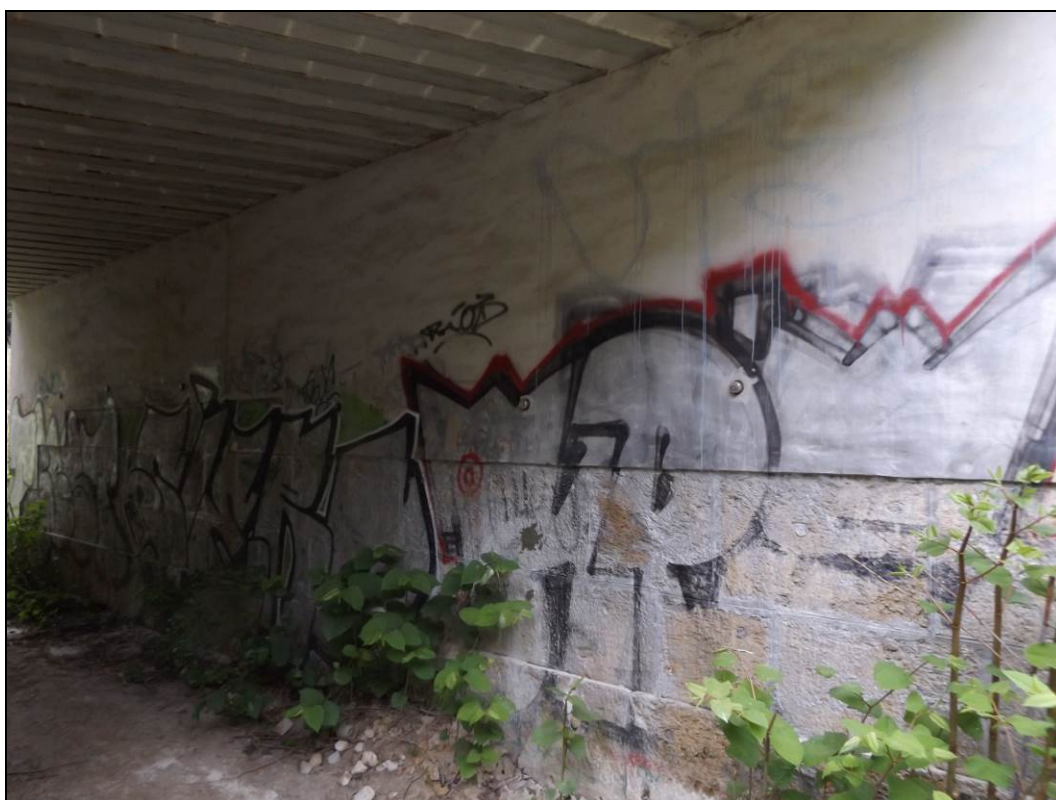
Obr. č. 14 - pohled na opěru Maloměřice zleva

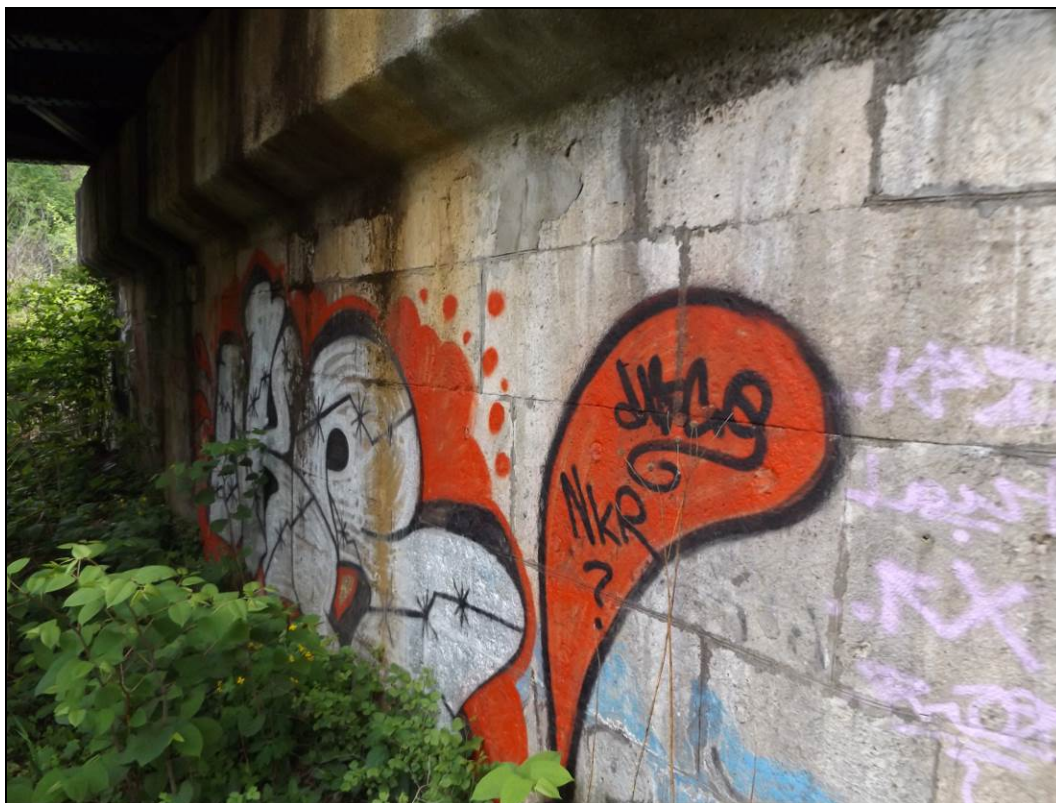
Obr. č. 15 - pohled na pilíř 1 zleva po směru staničení

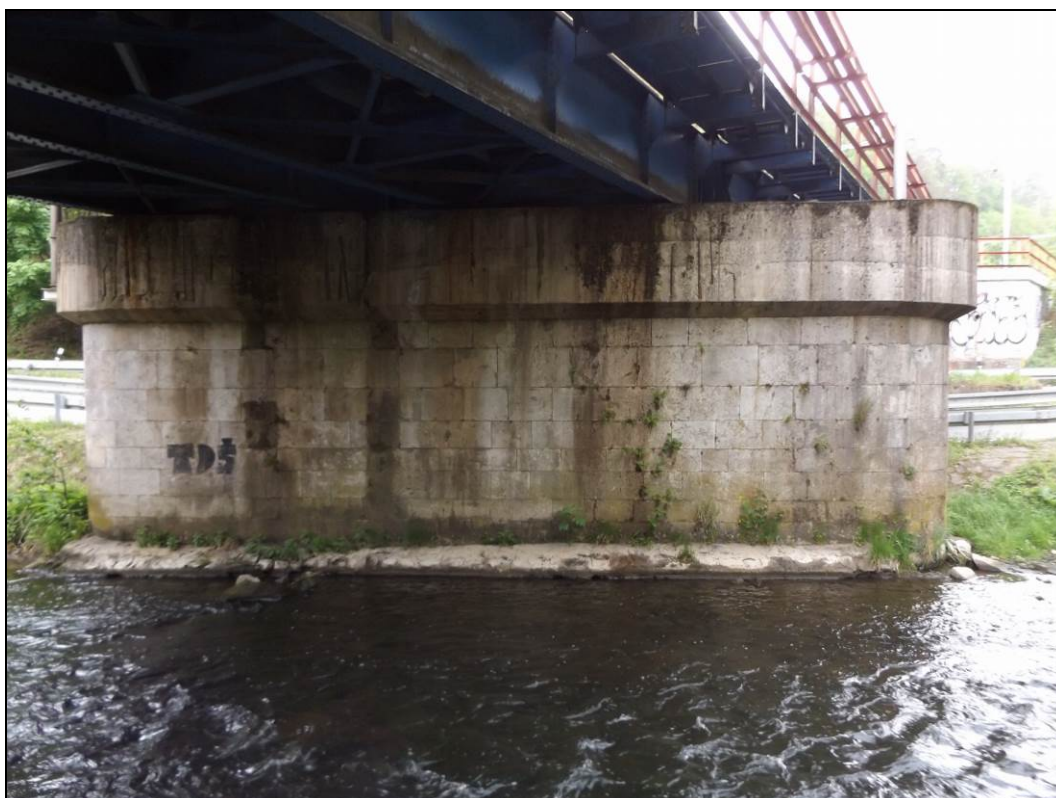
Obr. č. 16 - pohled na pilíř 3 zprava po směru staničení

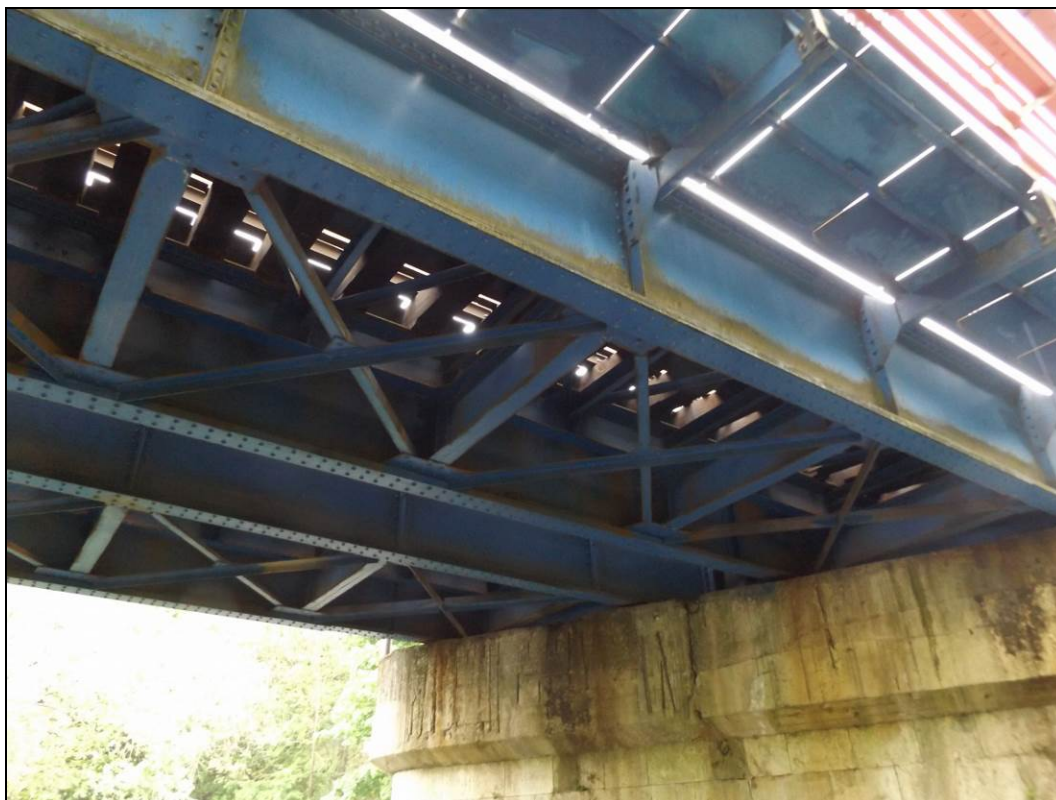
- prostřední 3 pole - NK je ocelová, z ocelových nýtovaných nosníků, podélně rozdělena na 2 části pod levou a pravou kolejí. Protikorozi ochrana nosníků je tvořena nátěrem, který je místy (v místě vnitřních a vnějších příčníků) za hranicí životnosti, nosníky jsou v těchto místech místy postiženy povrchovou korozí propagující se skrze nátěr
- obě krajní pole - NK je desková ze zabetonovaných nosníků, deska je podélně rozdělena dilatační spárou na levou a pravou část. Spodní pásnice nosníků jsou obnažené, kryté povrchovou korozi ochranou, která většinou plní svou funkci, místy však opadáva (na kraji pásnice) a nosník je postižen celoplošnou korozí.
- obě krajní pole - spárou mezi NK a SS nedochází k průsakům, NK je jinak bez poruch

Obr. č. 17 - pohled na spodní líc NK zprava ve směru staničení

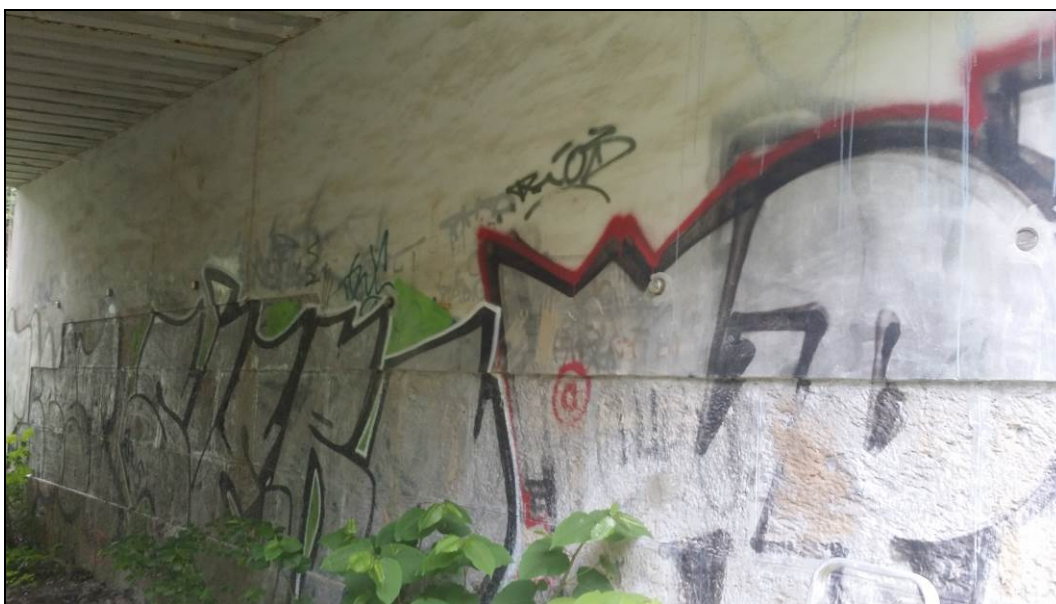
- na opěře Brno byly zkoušky prováděny na povrchu omítky kryjící celoplošně líc opěry z betonu. Ze 6 provedených zkoušek 4 zkoušky splnily a 2 nesplnily výše uvedené kritérium. U 2 neúspěšných zkoušek došlo k porušení soudržnosti na rozhraní líce betonu opěry (A) / omítky v líci opěry (B). Výsledek zkoušky lze také interpretovat jako zastižení počáteční fáze degradace omítky v líci opěry.

Obr. č. 18 - odtrhové zkoušky na opěře Brno (Maloměřice), zkoušky P1 - P6

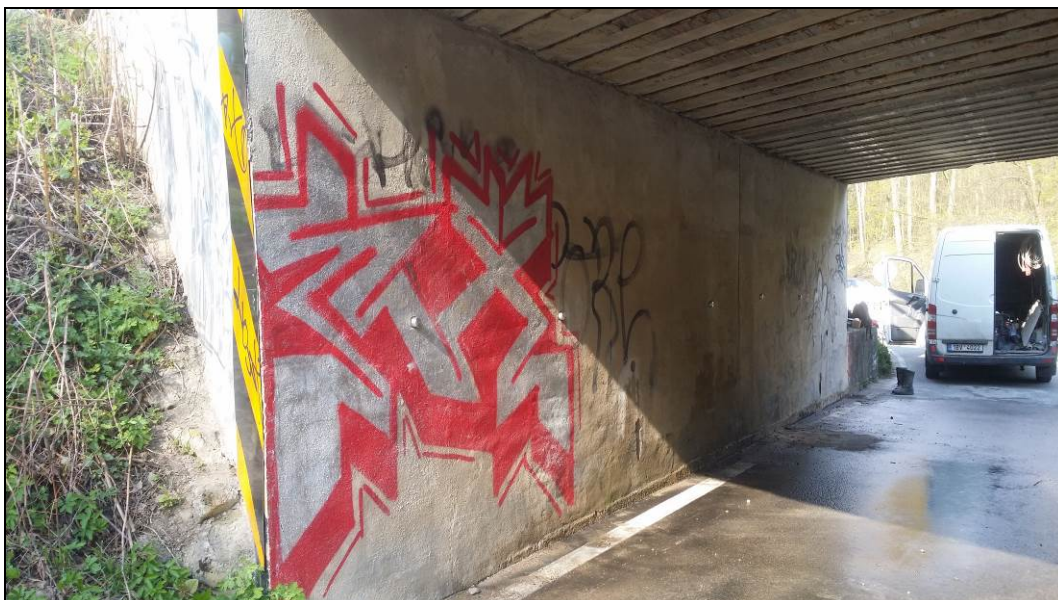
Obr. č. 19 - odtrhové zkoušky na opěře Adamov, zkoušky P7 - P12
