SO 04-19-32

Zárubní zeď od km 168,246 do km 168,261

GEOTECHNICKÝ A STAVEBNĚTECHNICKÝ PRŮZKUM

Geotechnický a stavebnětechnický pasport

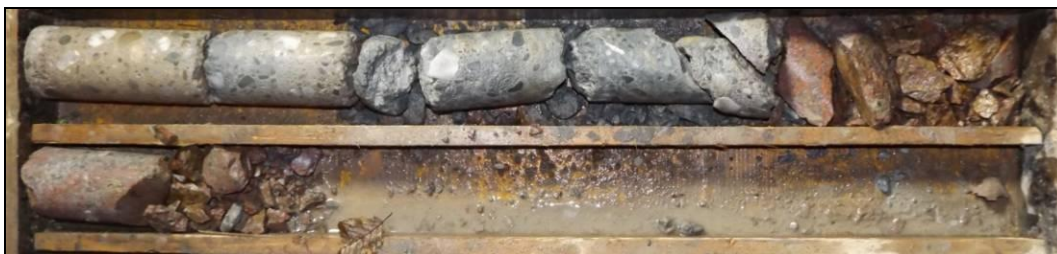
Hloubka [m] ve směru vrtu		
od	do	
0,00	- 0,80	Beton – nehomogenní, pevný, místy s nižším obsahem pojiva, slabě pórovitý, převážně namodralý, lokálně šedý <u>kamenivo</u> : říční o velikosti do 3 cm <u>výnos</u> : v podobě souvislých kusů jader délky 10-40 cm, 100 %
0,80	- 1,20	Granodiorit – amfibol-biotitický, navětralý, tektonicky porušený, ostrohranné úlomky o velikosti do 8 cm – pevnostní třídy R2-R3, na puklinách s povlaky limonitu <u>výnos</u> : v podobě ostrohranných úlomků (100%), výnos 100%
Odebrané vzorky :		---
Vodní tlaková zkouška :		---
Poznámka :		rub zárubní zdi zastižen v hloubce 0,80 m

Obr. č. 1 - diagnostický vrt V1

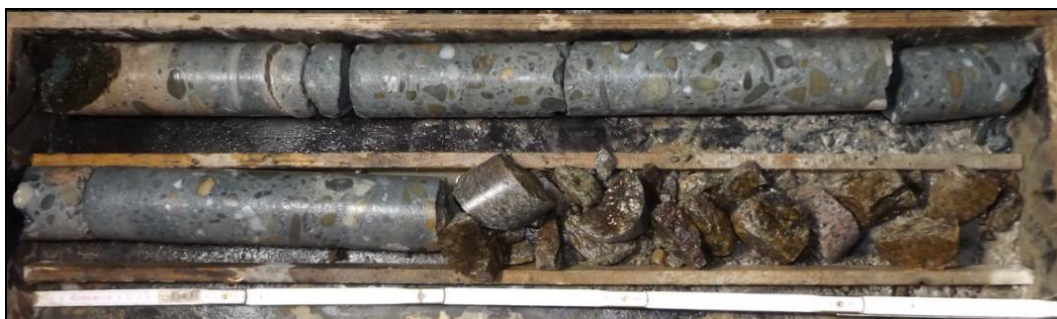
Hloubka [m] ve směru vrtu		
od	do	
0,00	- 1,40	Beton – nehomogenní, pevný, s dostatečným obsahem pojiva, slabě pórovitý, převážně namodralý, lokálně šedý <u>kamenivo</u> : říční o velikosti do 3 cm <u>výnos</u> : v podobě souvislých kusů jader délky 10-40 cm, 100%
1,40	- 2,00	Granodiorit – amfibol-biotitický, navětralý, tektonicky porušený, ostrohranné úlomky o velikosti do 8 cm – pevnostní třídy R2-R3, na puklinách s povlaky limonitu <u>výnos</u> : v podobě ostrohranných úlomků (100%), výnos 100%
Odebrané vzorky :		J – beton – 0,30 – 1,40 m
Vodní tlaková zkouška :		---
Poznámka :		základová spára zastižena v hloubce vrtu 1,40 m.

Obr. č. 2 - diagnostický vrt Š1

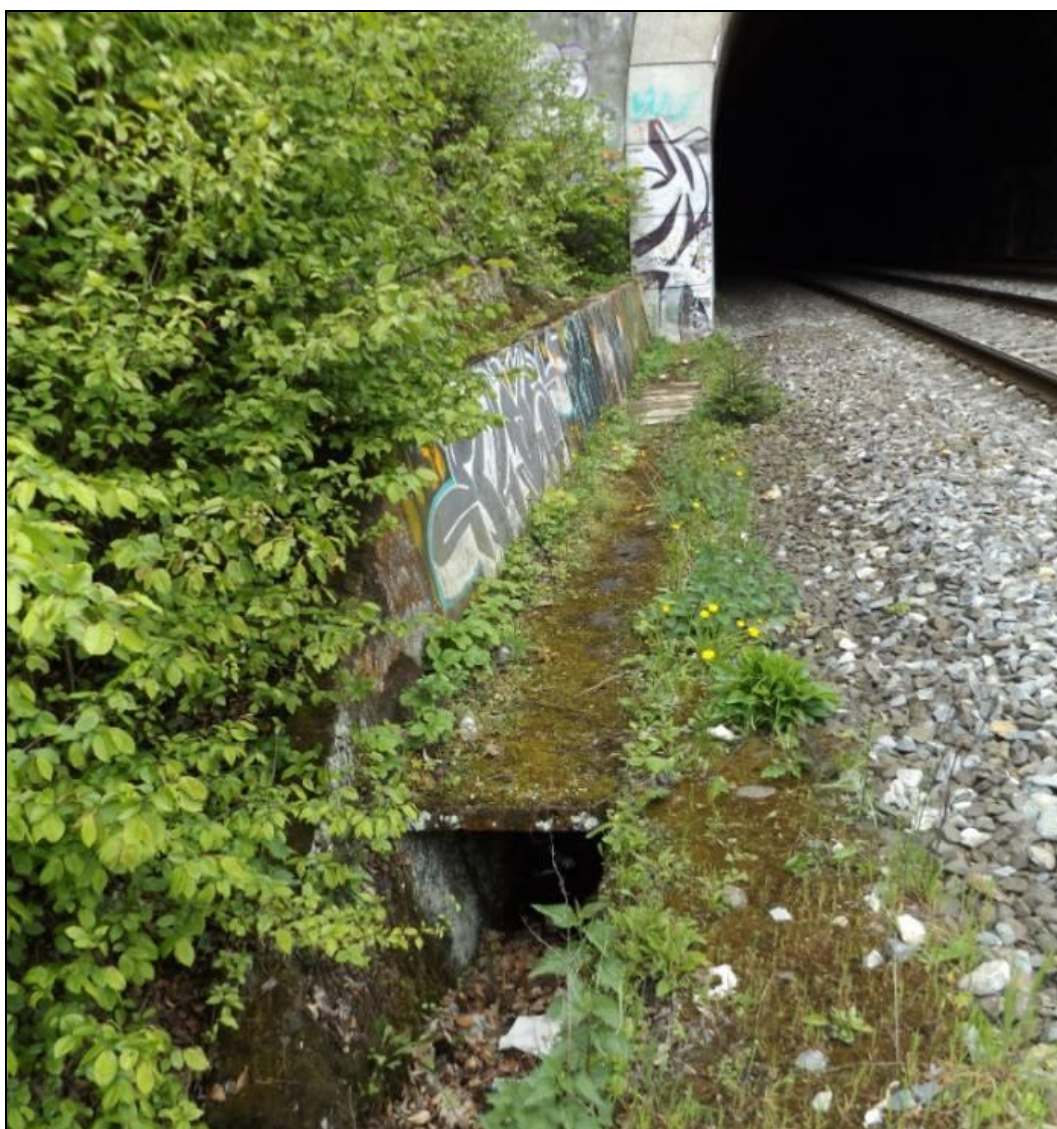
- ZZ je z prostého monolitického betonu, který je v líci bez poruch.
- koruna zdi je ze stejného materiálu jako ZZ, vybavena odvodňovacím žlabem na většinu šířky koruny. Koruna i žlab jsou degradovány od klimatických vlivů v celé ploše ZZ.
- u paty ZZ vede odvodňovací žlab, který je překryt ŽB deskami, do třetiny výšky je žlab zapadán organickým materiálem.
- vnitřní beton zdi je nehomogenní, pevný, s dostatečným množstvím pojiva, slabě pórovitý.
- ZZ plní svou funkci vzhledem ke své malé světlé výšce.

Obr. č. 3 – pohled na zárubní zeď zleva

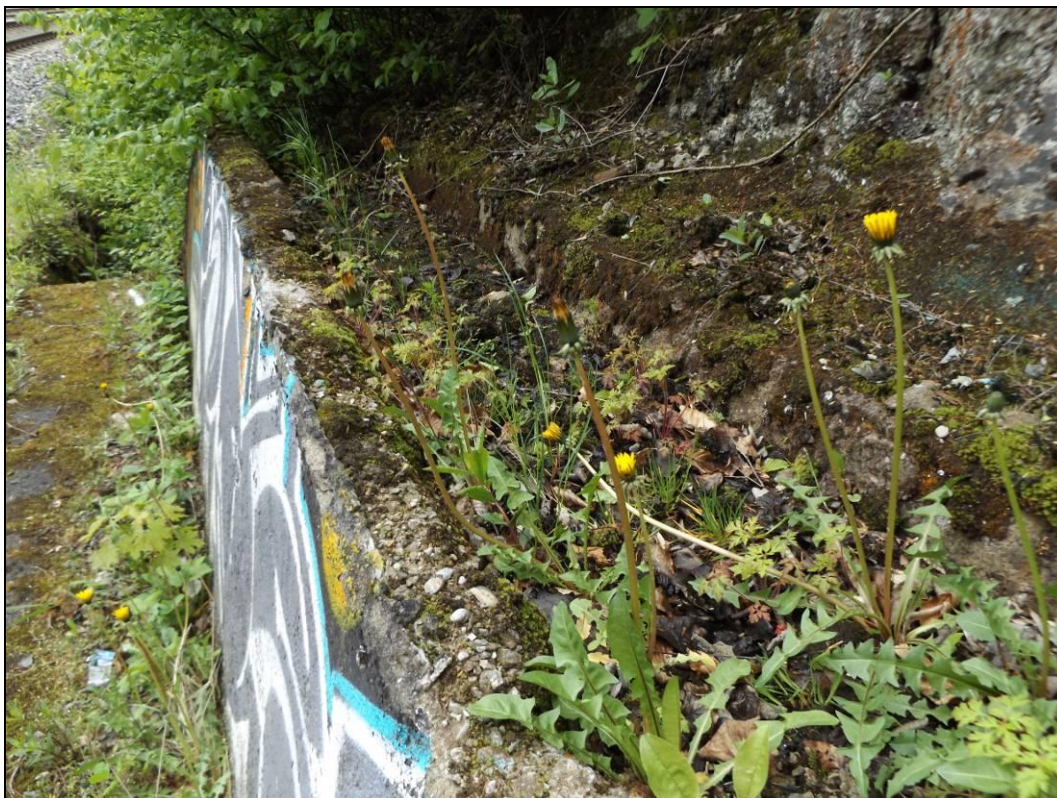
Obr. č. 4 - pohled na zárubní zeď zprava

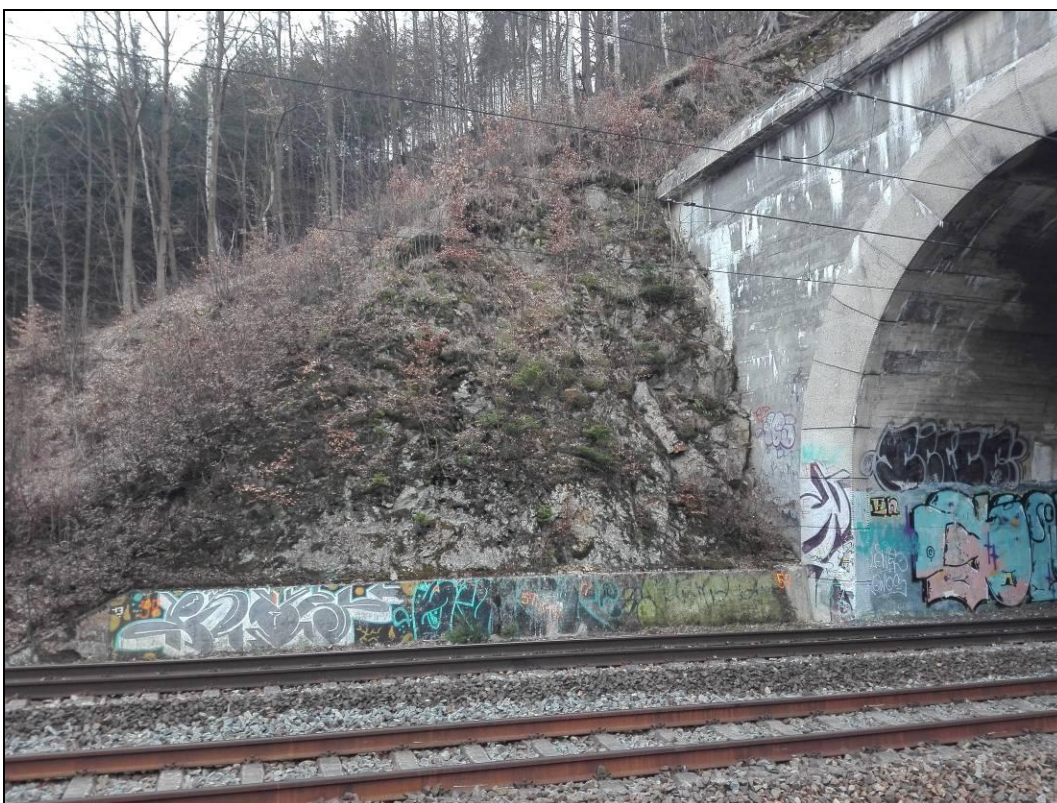
- skalní stěna na zárubní zídou je tvořena navětralým granodioritem třídy R3-R2 všesměrně rozpukaným (viz. obr. č. 5 ve fotodokumentaci)
- skalní stěnu bude nutné v rámci SO - sanace skalních svahů zakrýt ochrannou ocelovou sítí přichycenou tyčovými kotevními prvky, ochrání se tím žel. trať před opadáváním uvolněných horninových úlomků

Obr. č. 5 - pohled na skalní stěnu nad zárubní zídou, stěnu bude vhodné zakrýt ochrannou ocelovou sítí v rámci sanace skalních svahů či v rámci sanace tunelu č. 4
