BRNO MALOMĚŘICE - ADAMOV, BC

**Geotechnický, stavebnětechnický a
korozní průzkum**

**Část D
SKALNÍ SVAHY**

Název zprávy: **Skalní svahy**

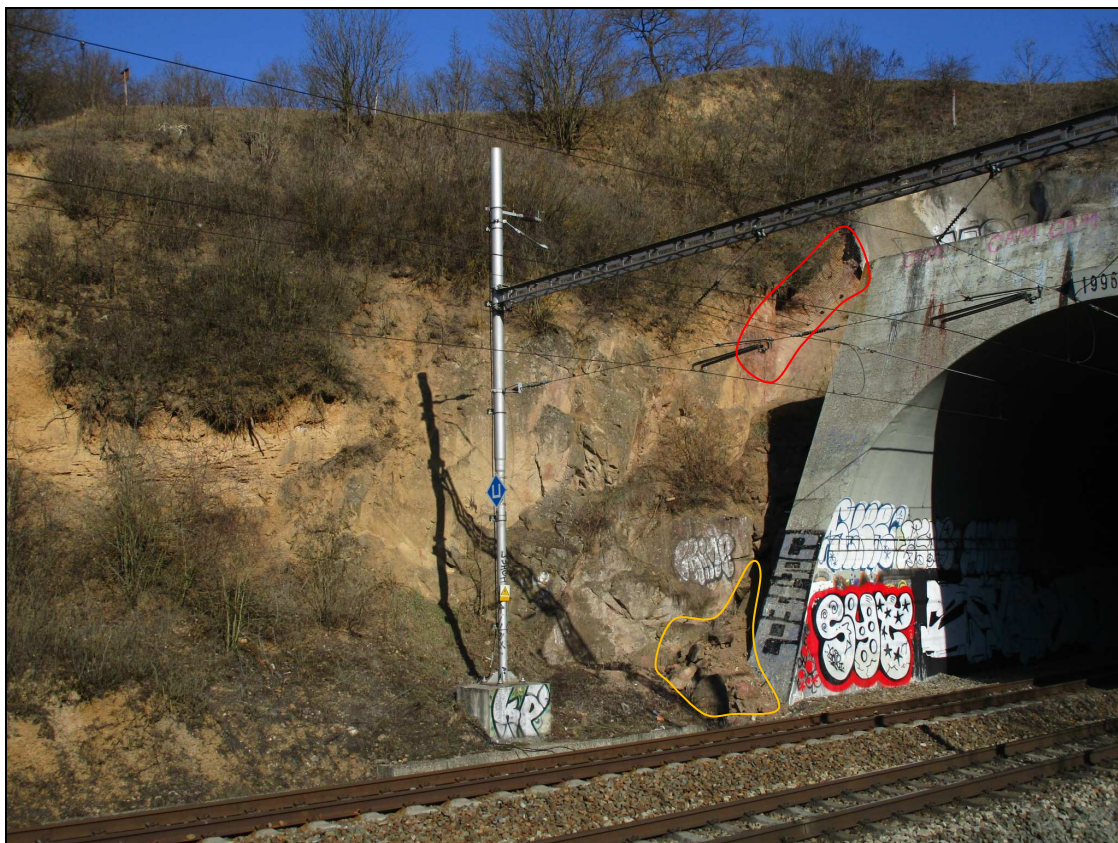
Projevy nestability: Při horní hraně došlo v nedávné době k vyjetí skalního bloku podél puklinových ploch a jeho pádu do prostoru mezi tubus skalní stěny a trakční sloup (viz. foto č. 1 a 2). Při pádu se skalní blok rozbil na několik menších bloků a písčitou zeminu. Skalní blok zde byl zčásti zakrytý (zajištěný) vrstvou betonového (již nefunkčního) torkretu.

Foto č. 1 km 161,900-161,920 skalní stěna odřezu u vjezdového portálu tunelu č. 1, červenou čarou je označeno místo odkud došlo k pádu horninového bloku, oranžovou čarou jsou označeny zřícené bloky u paty stěny

Návrh opatření: Skalní stěnu bude vhodné očistit od zvětralých poloh, zakrýt ochrannou ocelovou dvouzákrutovou sítí přichycenou ke skalní stěně tyčovými kotevními prvky (svorníky), délka svorníků cca 1,5 m v rozteči cca 2 x 2 m. Ochranná síť by měla navazovat na stříkaný torkret, respektive část nefunkčního torkretu by měla být odstraněna a až na zdravý torkret, který přiléhající ke skalní stěně by měla být síť napojená. U paty stěny v místě mezi stěnou tubusu a skalní stěnou bude vhodné zřídit záchytnou bariéru.

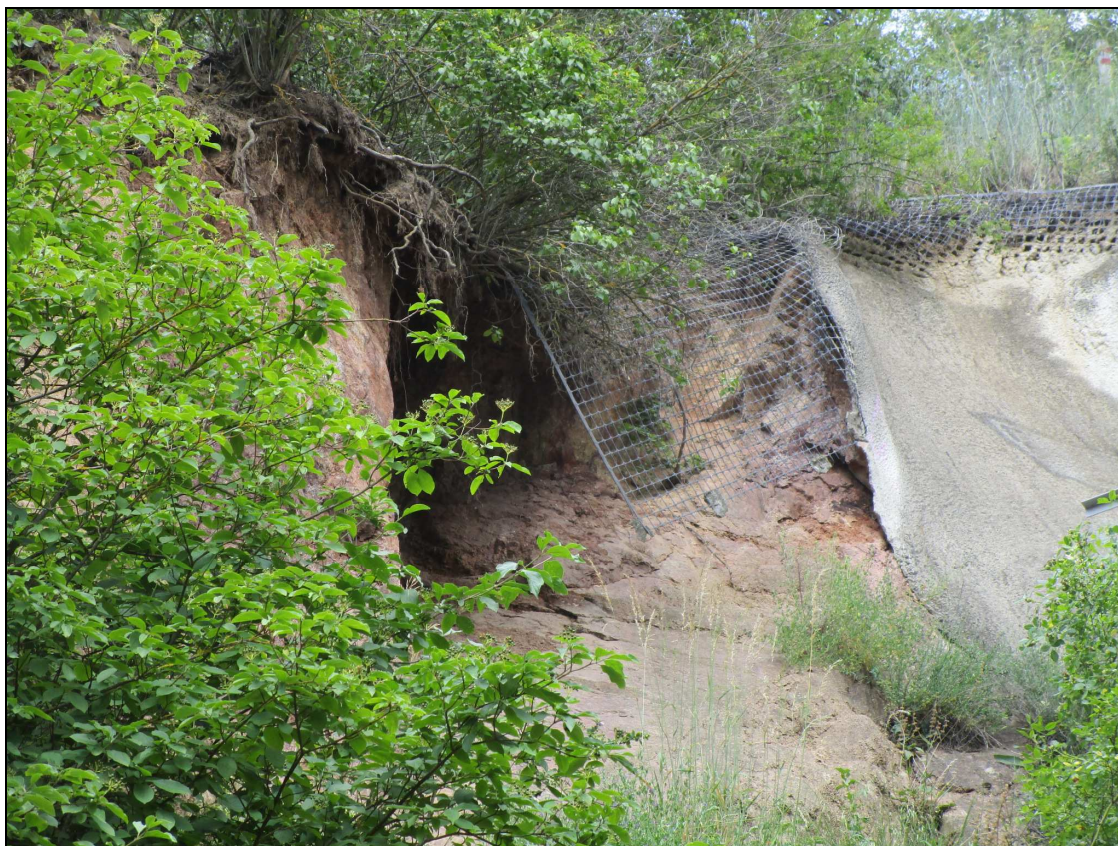
Foto č. 2 Detail místa odloučeného skalního bloku při horní hraně se zbytky torkretu a geosyntetické sítě, patrné je silné zvětrání horniny podél puklin

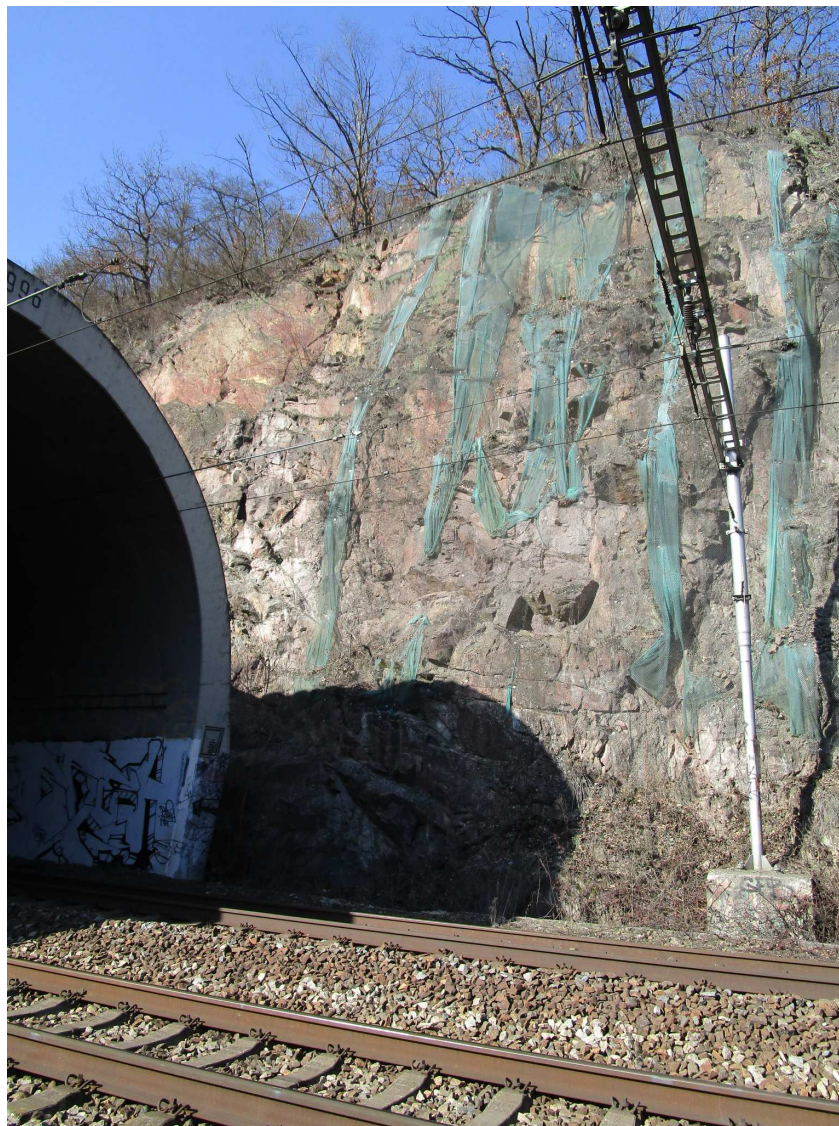
Skalní masív je budován granodioritem v líci mírně až silně zvětřalým. Skalní masív je zde prostoupen několika systémy diskontinuit (puklinových ploch): Nejvíce zvětřalá je portálová stěna v místě původního portálu tunelu – ve stěně je několik tektonických poruch probíhajících kose směrem do stěny zářezu. Puklinové plochy ve stěně jsou zobrazené v puklinovém diagramu v dokumentačním bodě DB1 (km 162,040) v příloze č. 2.

Foto č. 3 Skalní stěna odřezu u výjezdového portálu tunelu č. 1 se zbytky provizorních ochranných sítí. Skalní stěna vlevo při horní hraně je výrazněji zvětralá než stěna vpravo.

Návrh opatření: Skalní stěnu bude vhodné očistit od zvětralých poloh, zbytky provizorních sítí bude nutné odstranit a stěnu v celé výšce a délce zakrýt ochrannou ocelovou dvouzákrutovou sítí přichycenou ke skalní stěně tyčovými kotevními prvky (svorníky), v rozteči cca 2 x 2 m a ve vybraných místech i instalace tyčových kotev (svorníků). Kromě stěny zářezu bude vhodné zakrýt ochrannou ocelovou sítí i portálovou stěnu.

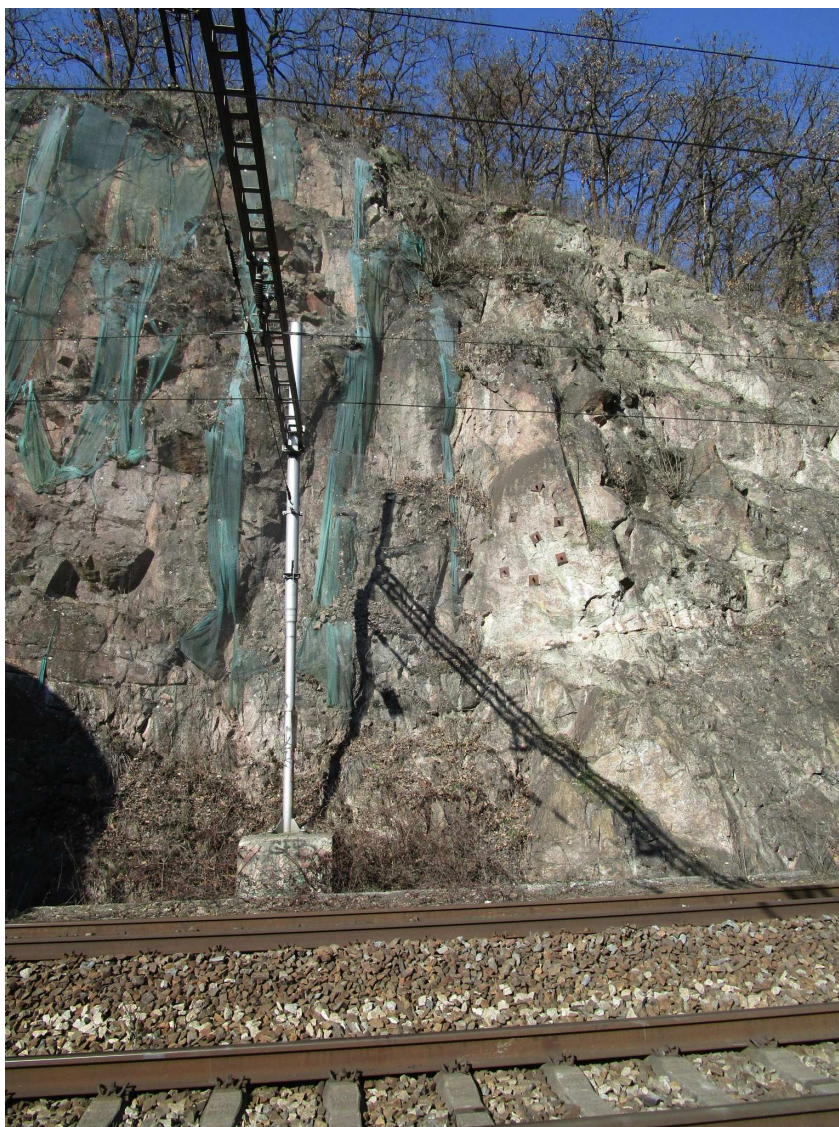
Projevy nestability: Ze skalní stěny dochází místo od místa k opadávání úlomků o velikosti do 20 cm. Nejčastěji se jedná o místa při horním kraji stěny odřezu, kde je hornina nejvíce rozpukaná a zvětřalá. Ve stěně zářezu se nacházejí zbytky provizorních ochranných sítí zelené barvy, tyto sítě však již zcela postrádají svoji funkci. Část skalní stěny za trakčním sloupem č. 15 je zajištěna cca 7 tyčovými kotvami (resp. spíše svorníky) – viz. foto č. 4.

Foto č. 4 Skalní stěna odřezu u výjezdového portálu tunelu č. 1 se zbytky provizorních ochranných sítí a tyčovými kotvami.

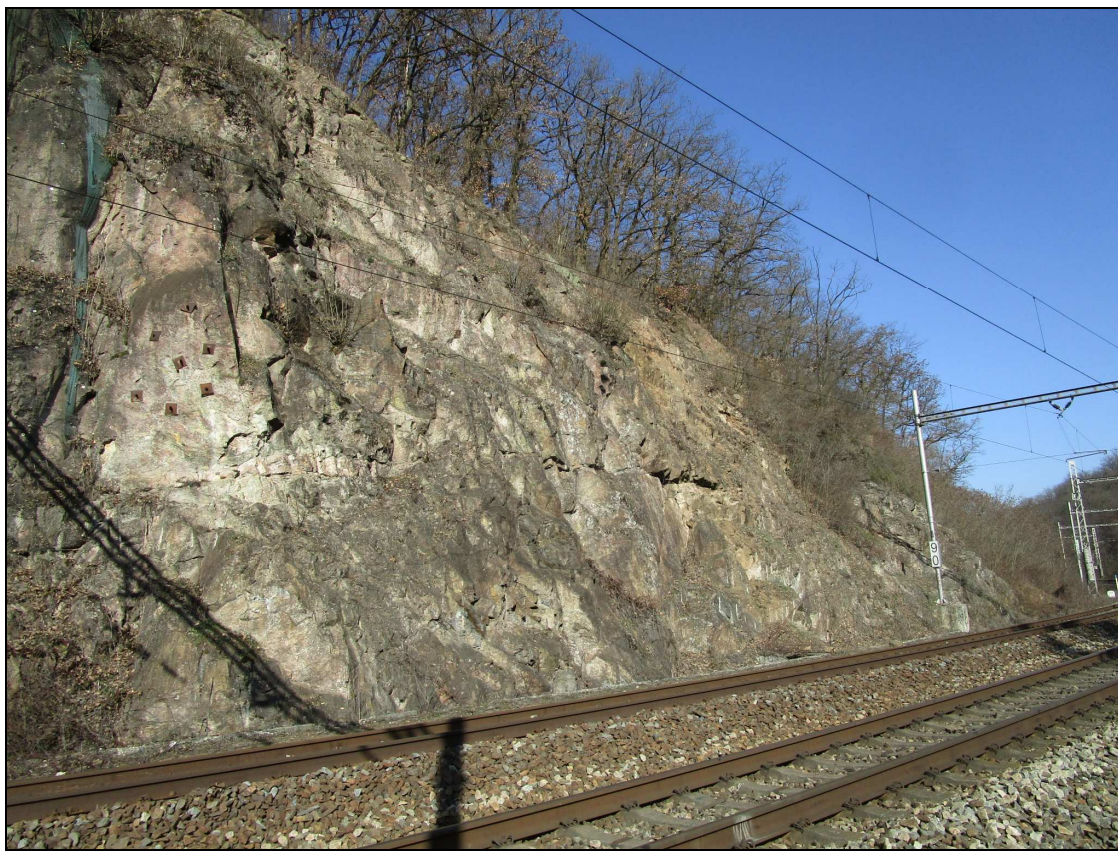
Foto č. 5 km 162,025-162,070 Snižující se skalní stěna odřezu u výjezdového portálu tunelu č. 1, pohled směr Blansko

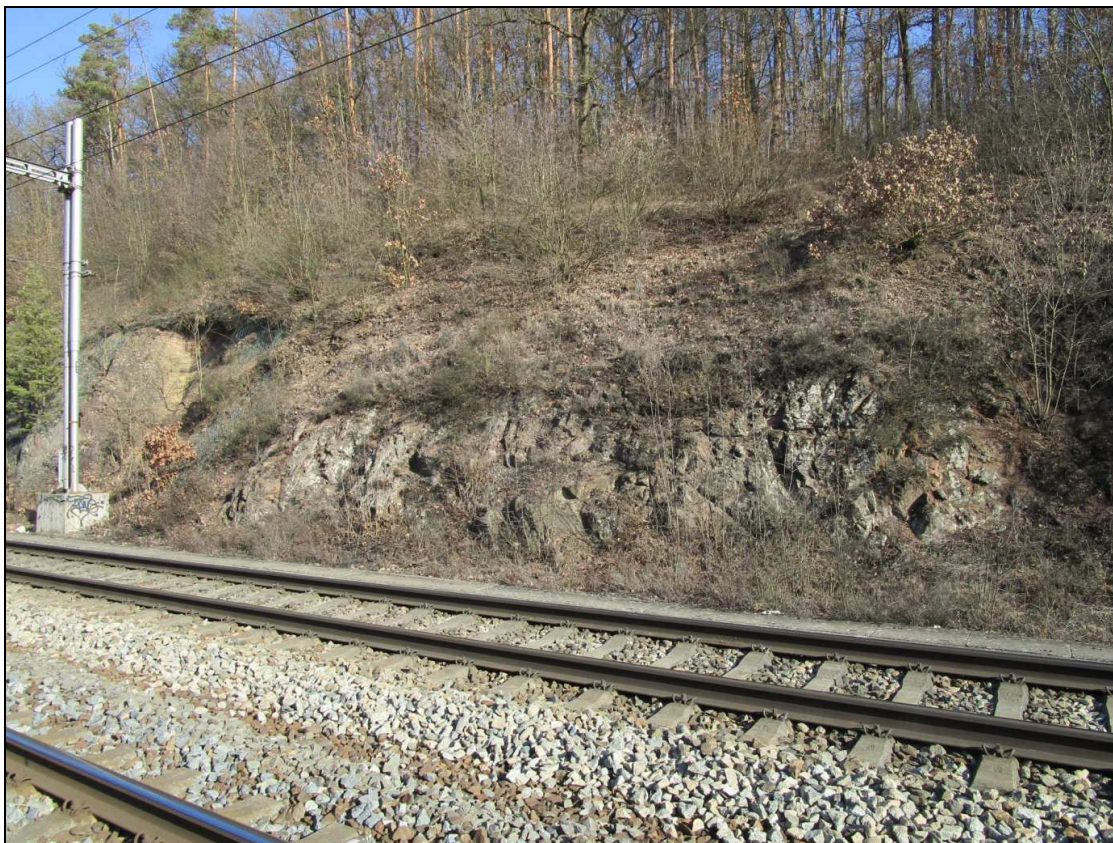
Foto č. 6 km 163,245-163,255 skalní stěna odřezu o výšce cca 2 m, pohled směr Blansko

Návrh opatření: Skalní stěny bude vhodné zakrýt ochrannou ocelovou dvouzákrutovou sítí přichycenou ke skalní stěně tyčovými kotevními prvky (svorníky), délka svorníků cca 1,5 m v rozteči cca 2 x 2 m. Stávající ochranná síť má pouze provizorní funkci, proto bude nutné ji sejmut a nahradit ochrannou ocelovou dvouzákrutovou sítí v celé ploše.

V místech kde je pata skalní stěny dále od koleje bude vhodnější instalovat záchytný plot o výšce cca 1,5 m.

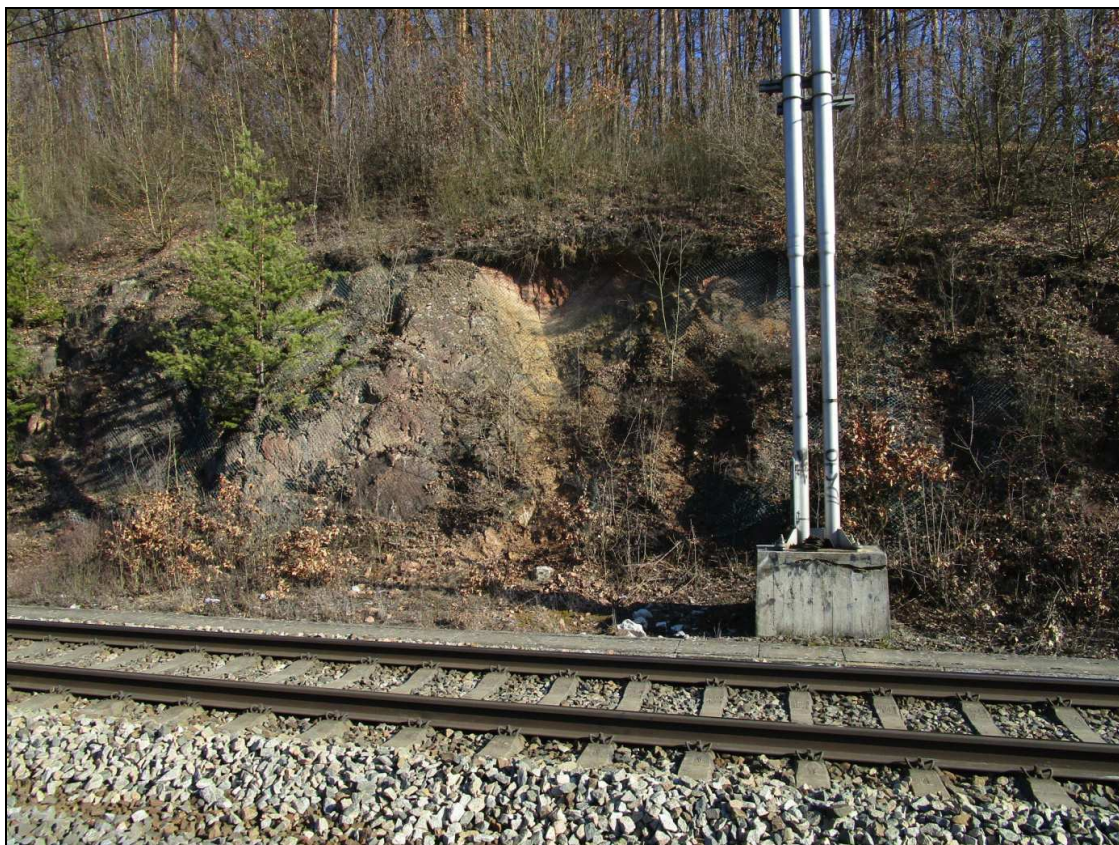
Foto č. 7 km 163,250 skalní stěna odřezu o výšce cca 3 m, červenou čarou je označena zvětralá poloha, odkud došlo k opadávání fragmentů horniny.

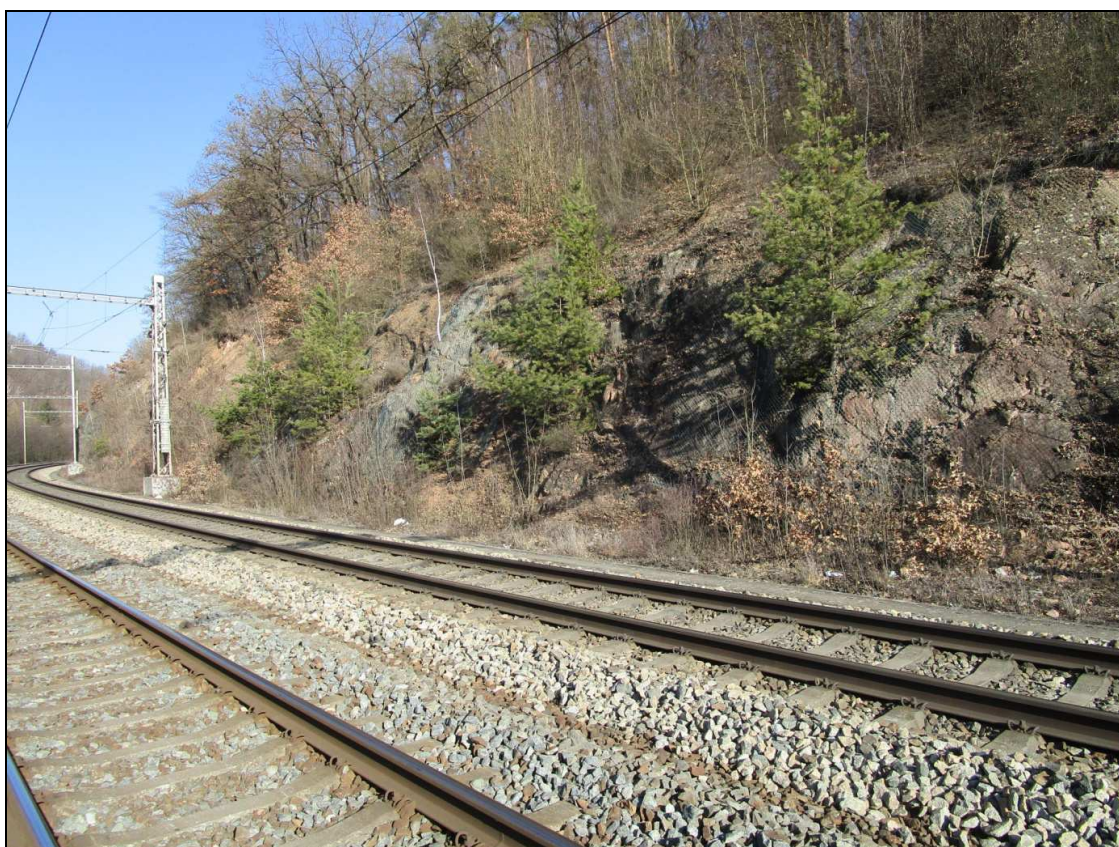
Foto č. 8 km 163,255-163,295 skalní stěna odřezu o výšce cca 4-5 m, stěna je zčásti zakrytá ochrannou sítí, pohled směr Blansko

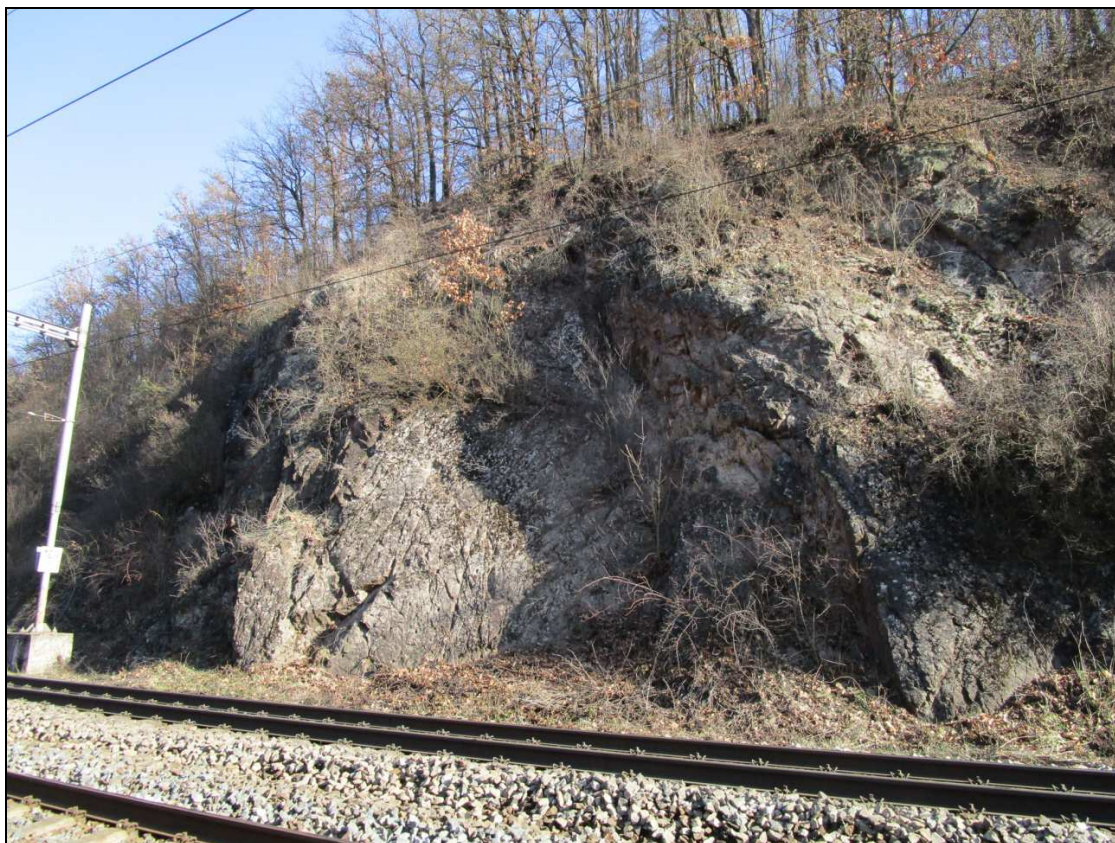
Foto č. 9 km 163,390-163,410 skalní stěna odřezu o výšce cca 8 m, pohled směr Blansko

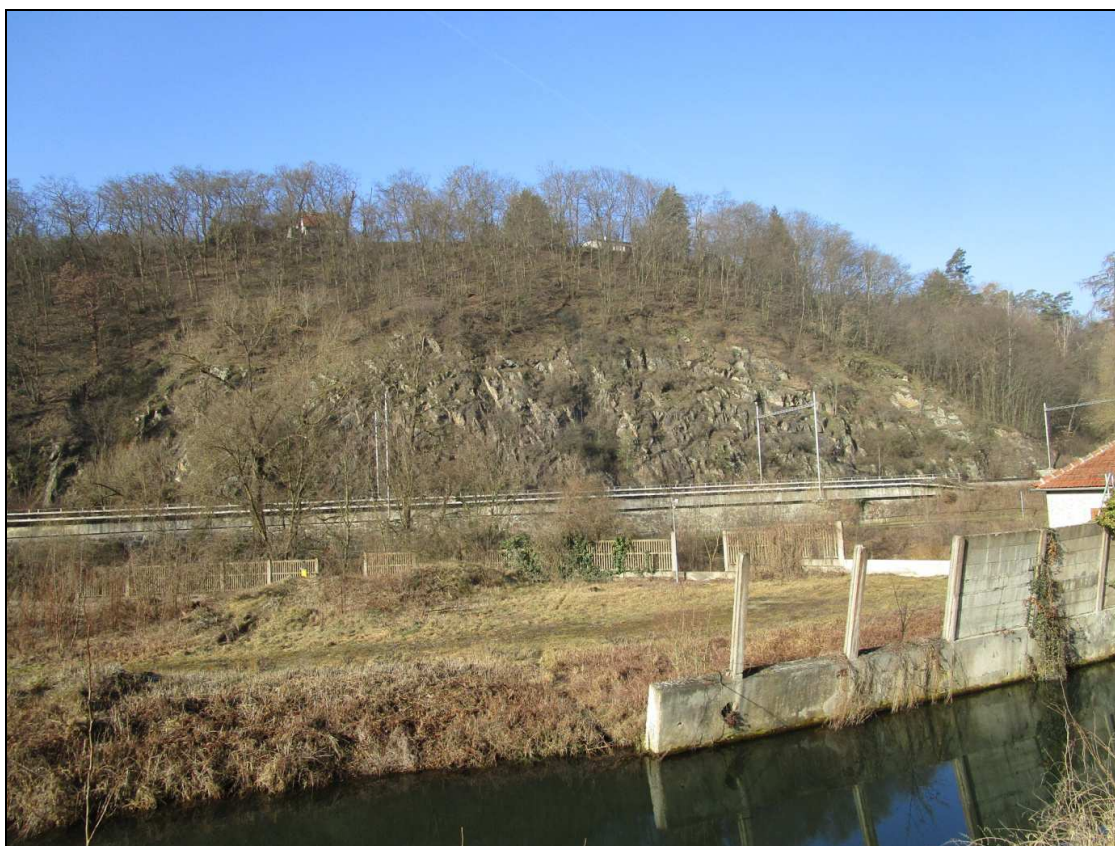
Foto č. 10 Celkový pohled na skalní stěnu v km 165,400-165,500 z protější strany údolí

Návrh opatření: V celém úseku bude vhodné skalní stěnu očistit od zvětralých částí, vyřezat náletovou vegetaci ve stěně, případně i vzrostlejší stromy při horní hraně stěny. Stěnu pak bude nutné zakrýt ocelovou ochrannou dvouzákrutovou sítí přichycenou ke stěně tyčovými kotevními prvky.

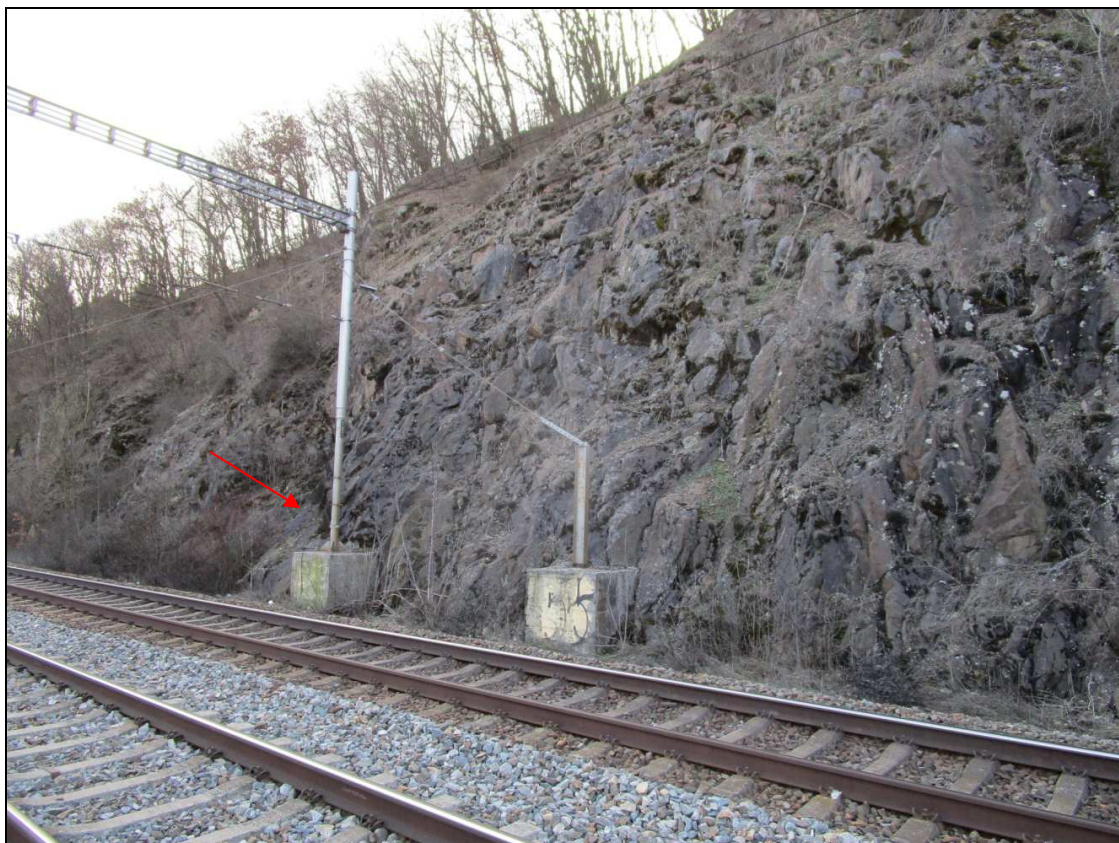
Skalní masív je budován granodioritem brněnského masívu v líci mírně zvětralým. Skalní masív je prostoupen několika systémy diskontinuit (puklinových ploch). Zvětrání skalního masívu je největší podél puklin. Puklinové plochy ve stěně jsou zobrazené v puklinových diagramech v dokumentačních bodech v příloze č. 2. Dokumentační body byly provedeny v 5 místech – DB7 (km 165,140), DB8 (km 165,260), DB9 (km 165,312), DB10 (km 165,336) a DB11 (km 165,434), místo DB 11 je označeno na foto č. 11.

Foto č. 11 Skalní stěna v km 165,415-165,445, pohled směr Brno, červenou šipkou je označeno místo DB7.

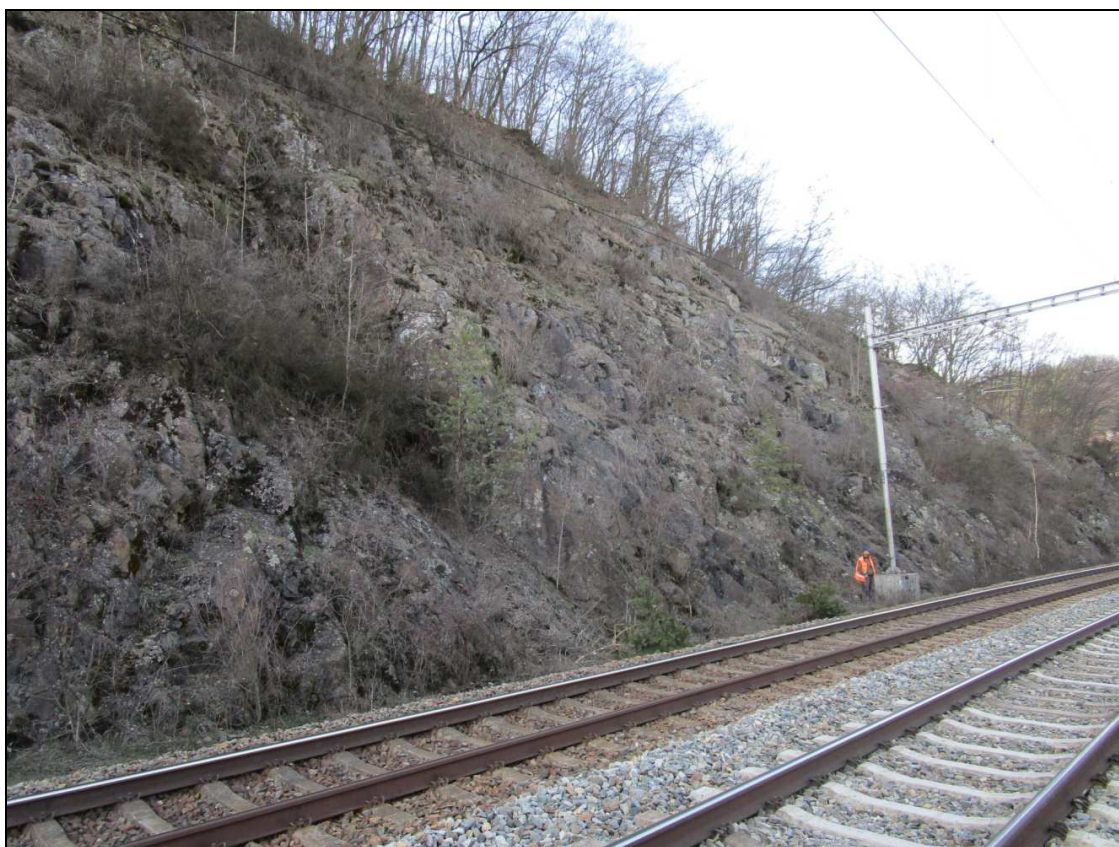
Foto č. 12 Skalní stěna v km 165,440-165,500, pohled směr Blansko

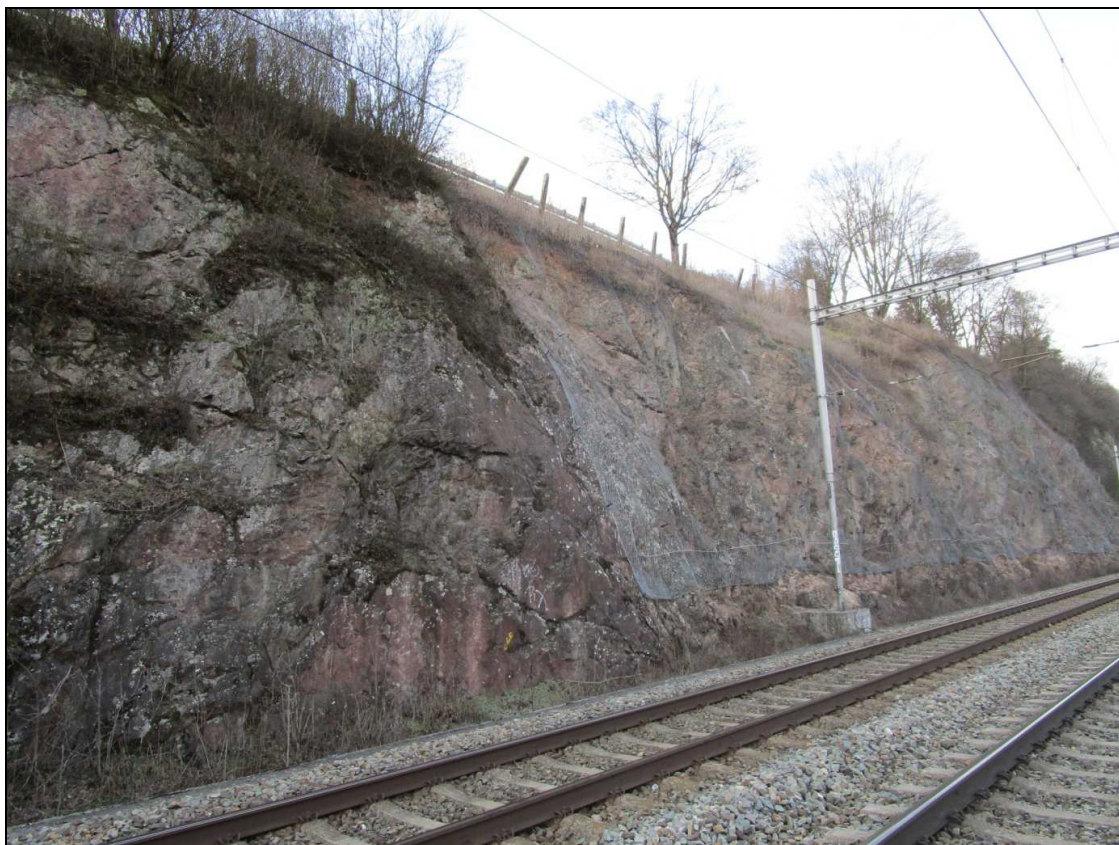
Foto č. 13 Km 165,150-165,240, skalní stěna zakrytá ochranou ocelovou sítí, pohled směr Blansko

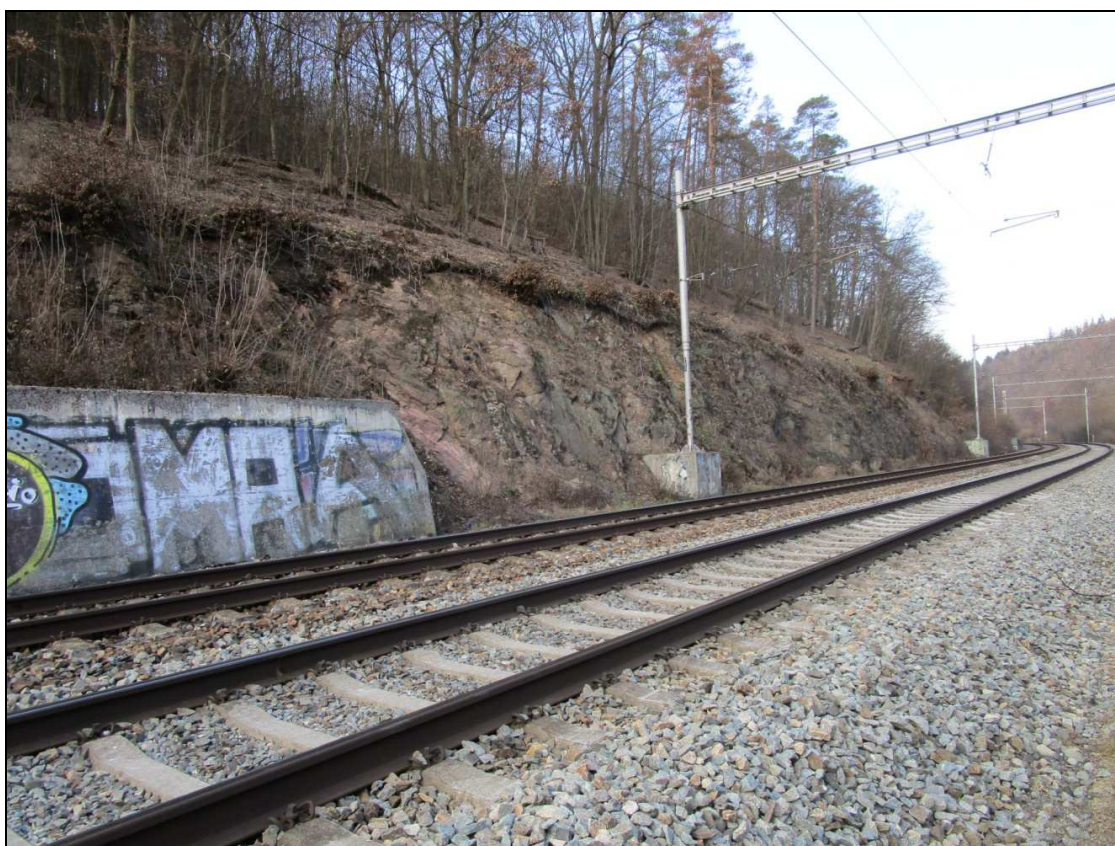
Foto č. 14 Km 165,800-165,865 skalní stěna odřezu, pohled směr Blansko

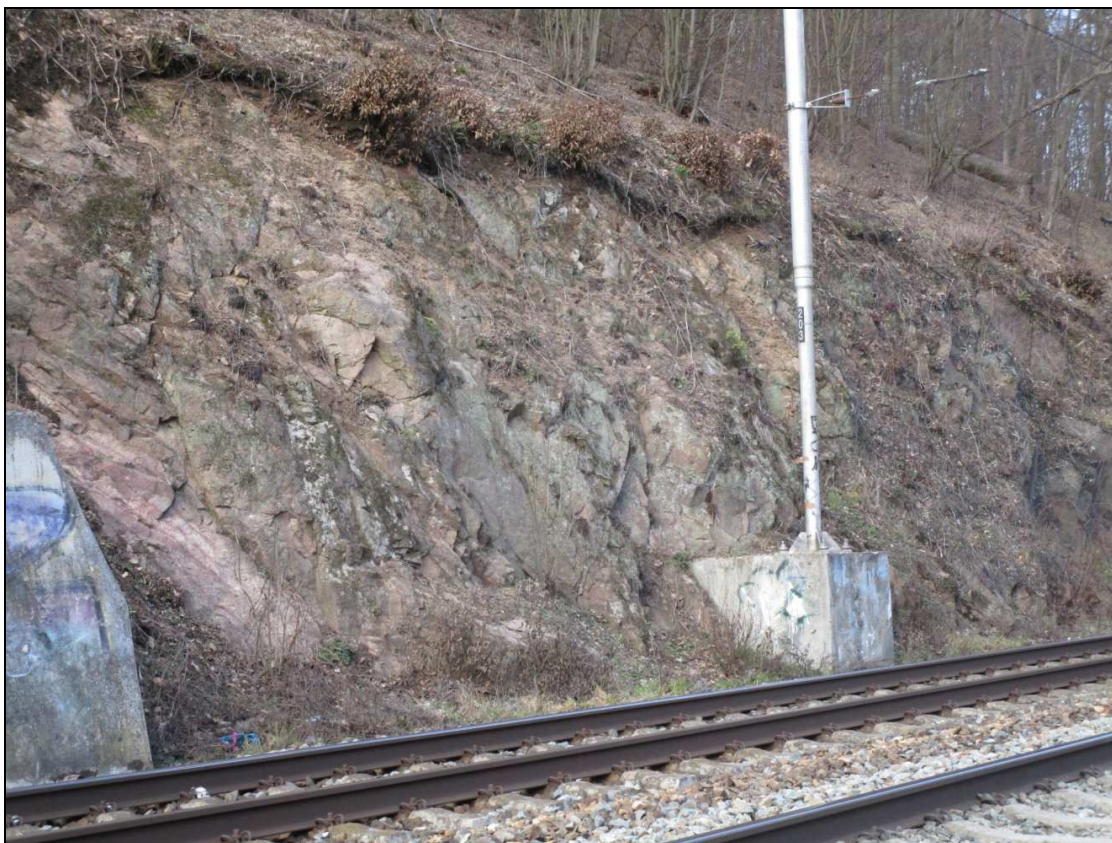
Horninový masív je budován granodioritem brněnského masívu v líci mírně zvětralým až navětralým. Skalní masív je prostoupen několika systémy diskontinuit (puklinových ploch). Zvětrání skalního masívu je největší podél puklin. Dva dominantní puklinové systémy upadají směrem ze svahu (viz. foto č. 16). Větší část stěny odřezu (cca km 165,820-165,865) je v současnosti již zakrytá ochrannou sítí. Ochranná síť je zde volně položena, není přichycena kotevnými prvky ke stěně (viz. foto č. 15).

Foto č. 15 Skalní stěna v km 165,805-165,825, vpravo od sloupu je skalní stěna již zakryta ochrannou sítí, pohled směr Blansko

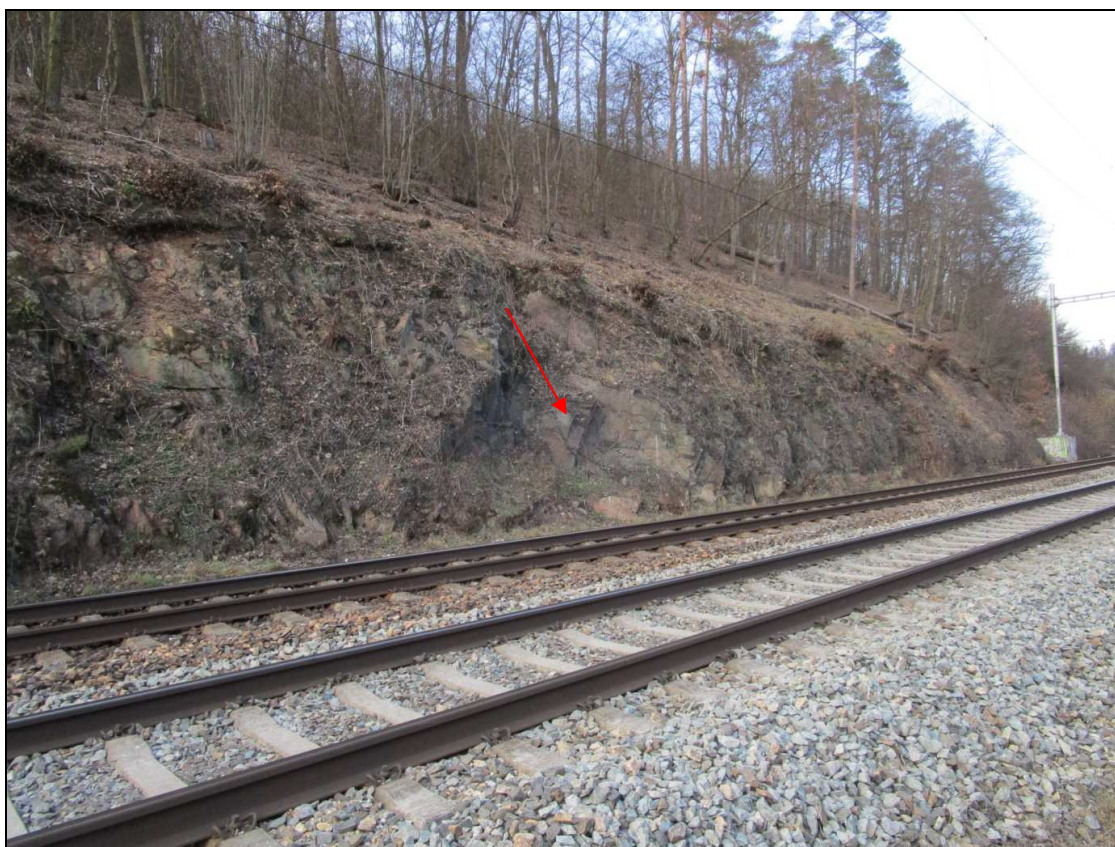
Foto č. 16 Km 165,810 - 165,865, skalní stěna odřezu o výšce 4-6 m, zakrytá ochrannou ocelovou sítí, šipkou je označena skalní plotna

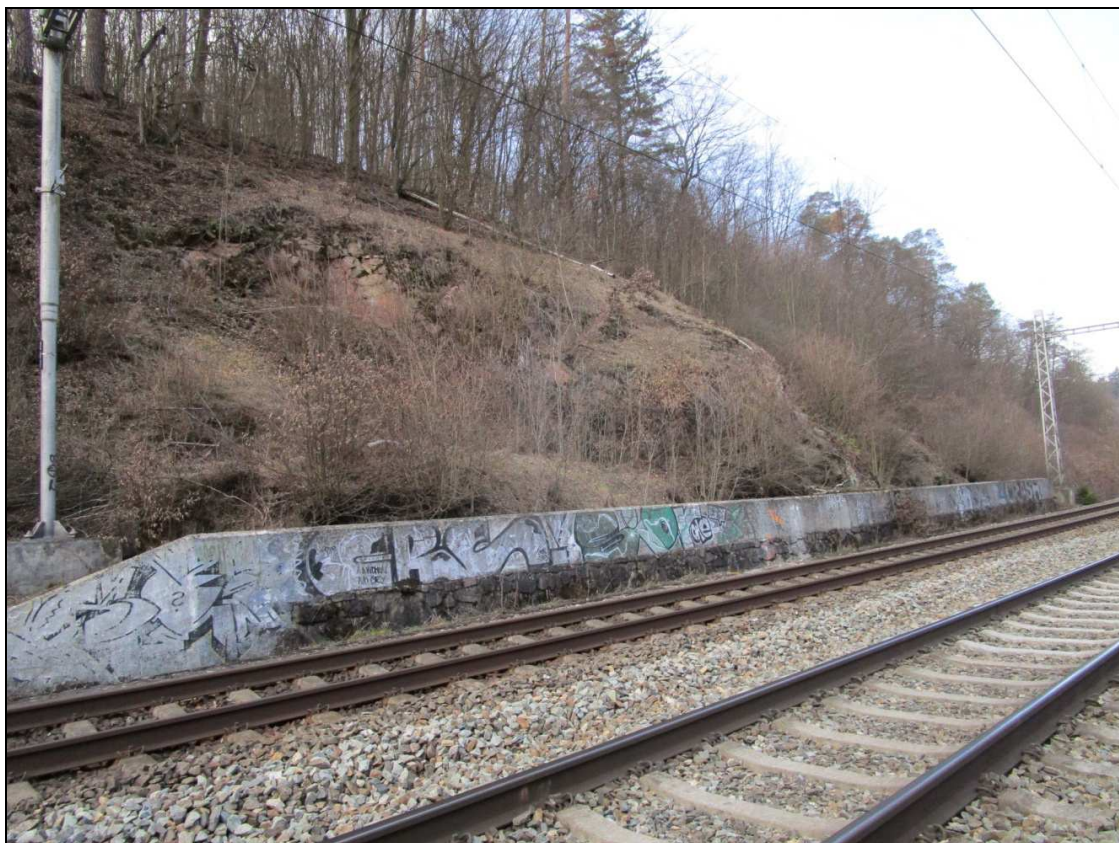
Foto č. 17 Km 165,910-165,950 skalní svah u paty s betonovou zárubní (záchytnou) zdí

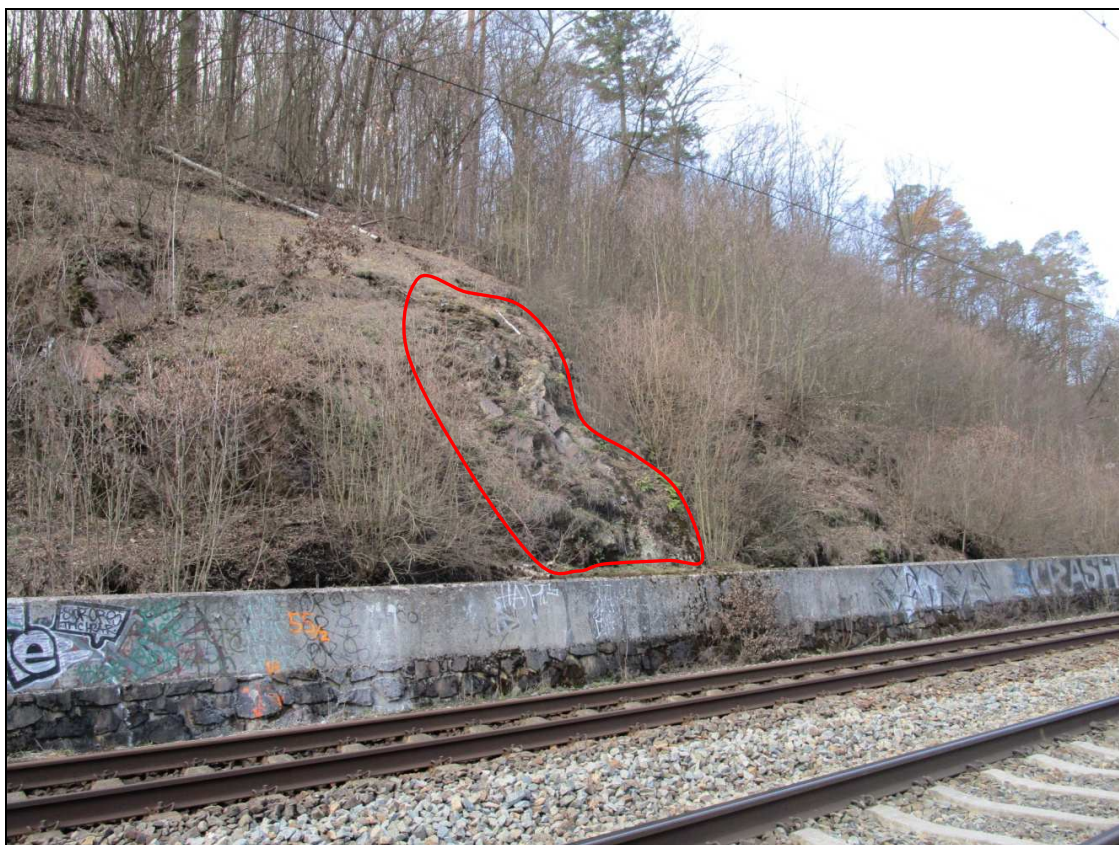
Foto č. 18 Skalní stěna v km 165,930, červenou čarou je vyznačena část, kterou bude vhodné zakrýt ochrannou sítí

Skalní žebro v km 165,935 bude rovněž nutné zakrýt ochrannou ocelovou sítí přichycenou kotevními prvky.

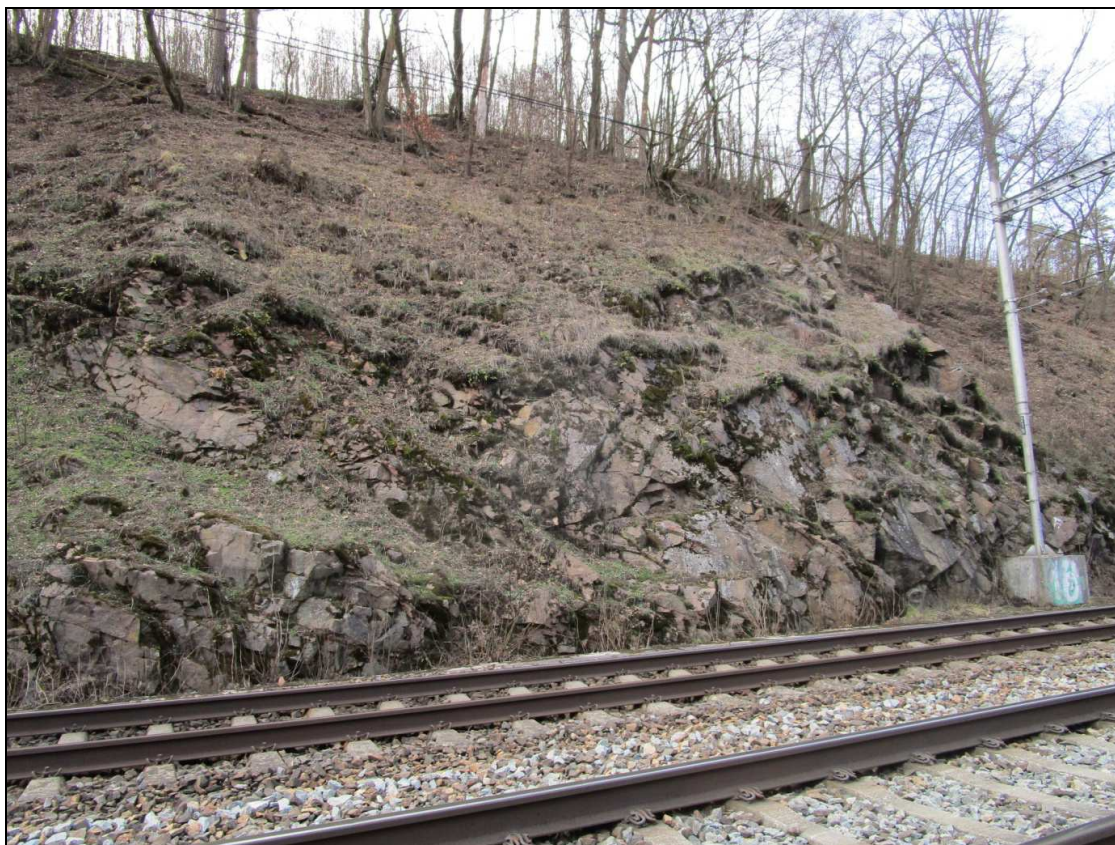
Foto č. 19 Km 166,212-166,232 skalní stěna odřezu pohled směr Blansko

Návrh opatření: Skalní stěnu v km 166,212-166,137 bude nutné očistit od zvětralých částí. Stěnu pak bude nutné zakrýt ocelovou ochrannou dvouzákrutovou sítí přichycenou ke stěně tyčovými kotevními prvky. Ochranná síť by měla být přetažena až za horní hranou skalní stěny (cca 2 m). Tyčové kotevní prvky lze navrhnout v délce 1,5 m v rastru 2 x 2 m. Kromě lepených kotevních prvků bude nutné počítat při projektu i se samozávrtnými kotevními prvky – v místech více porušeného skalního masívu.

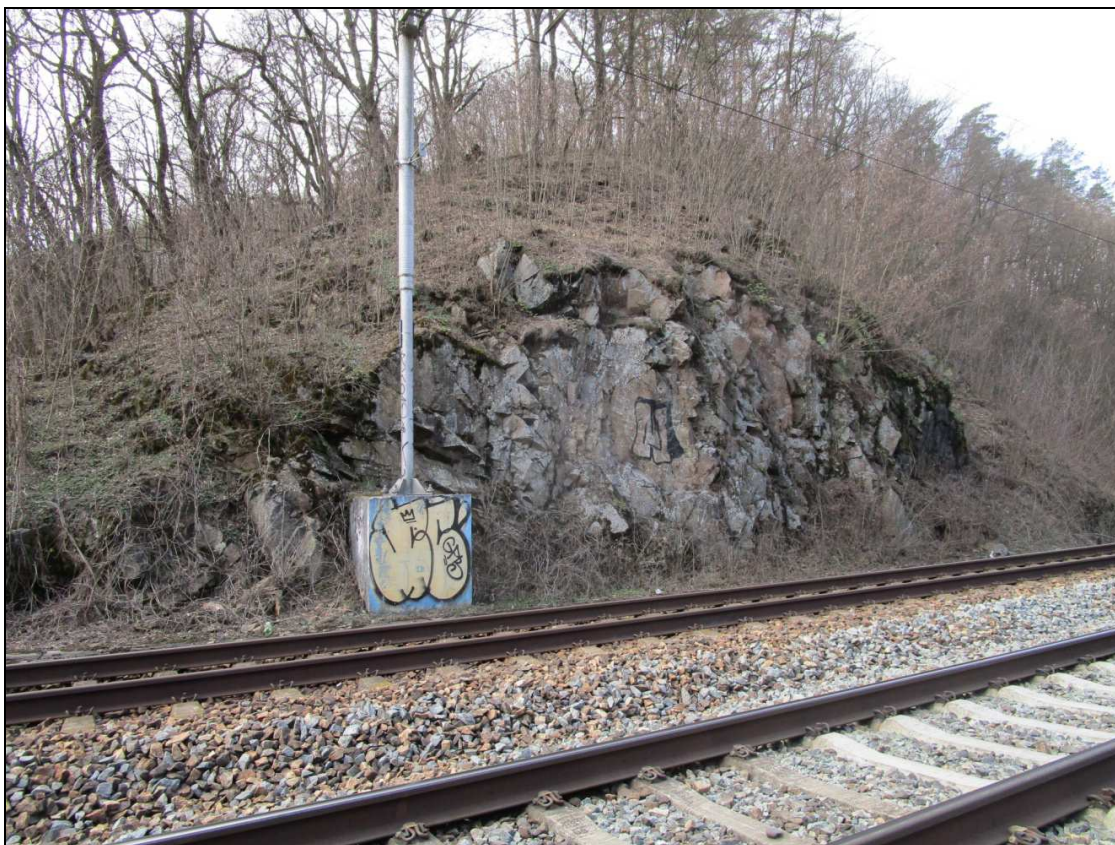
Foto č. 20 Km 166,350 – 166,365 skalní stěna odřezu, pohled směr Blansko

Návrh opatření: V celém úseku bude vhodné skalní stěnu očistit od zvětralých částí, vyřezat náletovou vegetaci ve stěně, Stěnu pak bude nutné zakrýt ocelovou ochrannou dvouzákrutovou sítí přichycenou ke stěně tyčovými kotevními prvky. Ochranná síť by měla být přetažena až za horní hranu skalní stěny (cca 2 m). Tyčové kotevní prvky lze navrhnout

v délce 1,5 m v rastru 2 x 2 m. Kromě lepených kotevních prvků bude nutné počítat při projektu i se samozávrtnými kotevními prvky – v místech více porušeného skalního masívu.

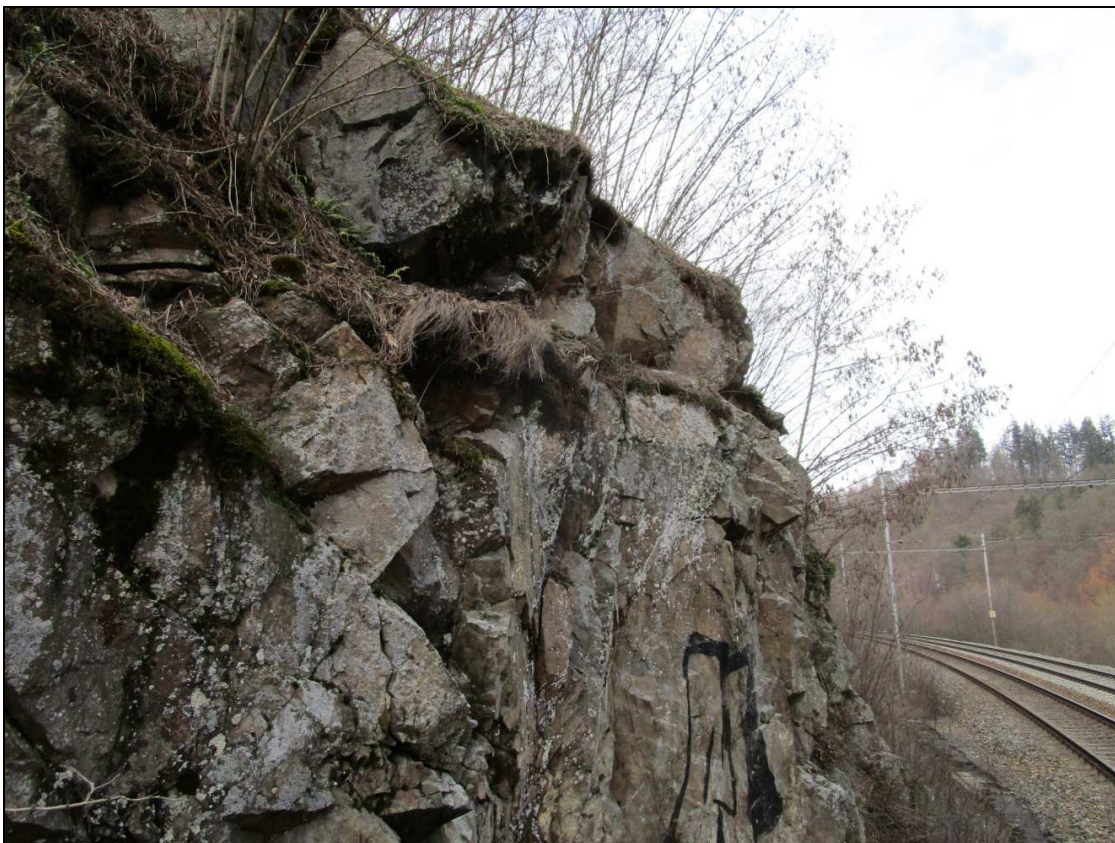
Foto č. 21 km 166,355 Detail horní partie skalní stěny odřezu, pohled směr Blansko

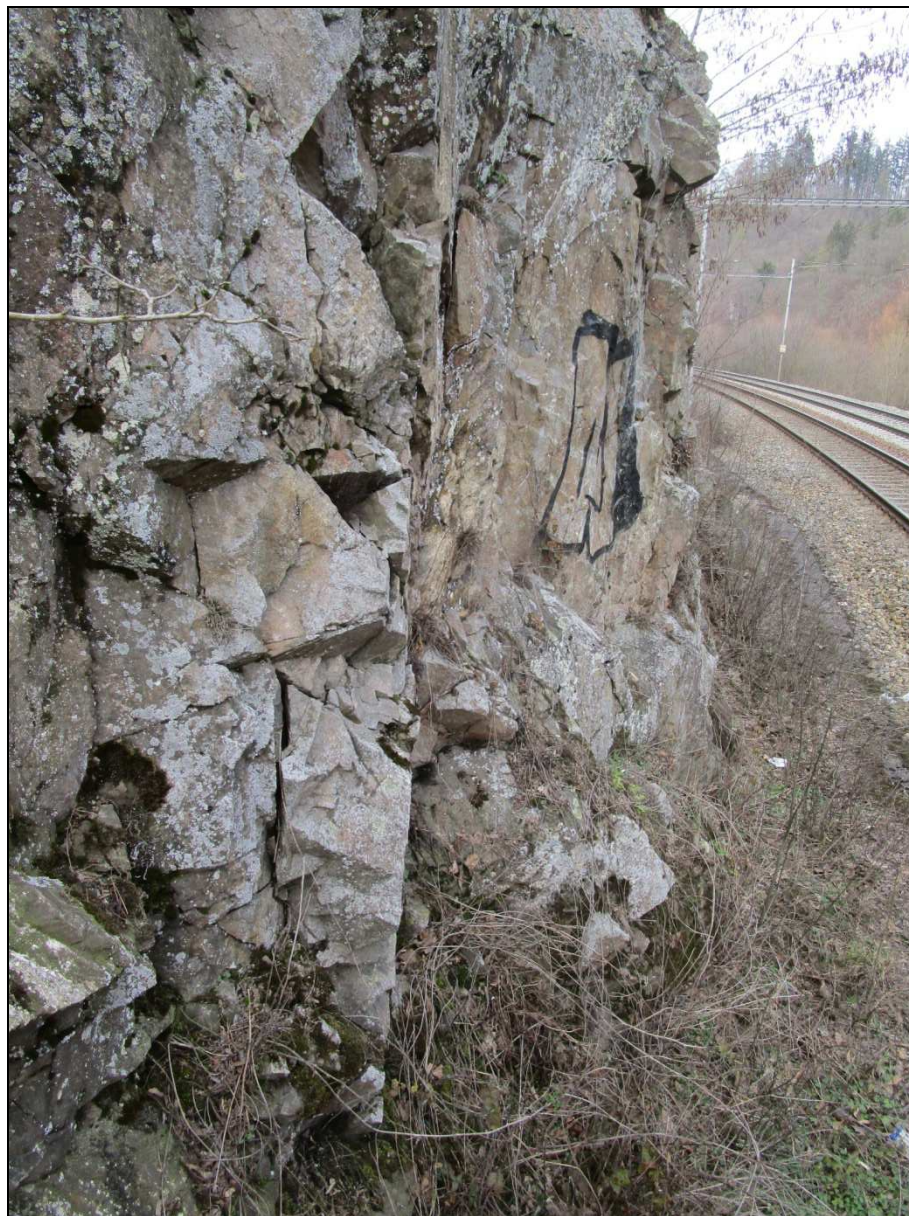
Foto č. 22 km 166,355 Pata skalní stěny odřezu, s patrnými kolmými až mírně převislými puklinami a puklinami ukloněnými ze stěny
