BRNO MALOMĚŘICE - ADAMOV, BC

**Geotechnický, stavebnětechnický a
korozní průzkum**

**Část D
SKALNÍ SVAHY**

Název zprávy: **Skalní svahy**

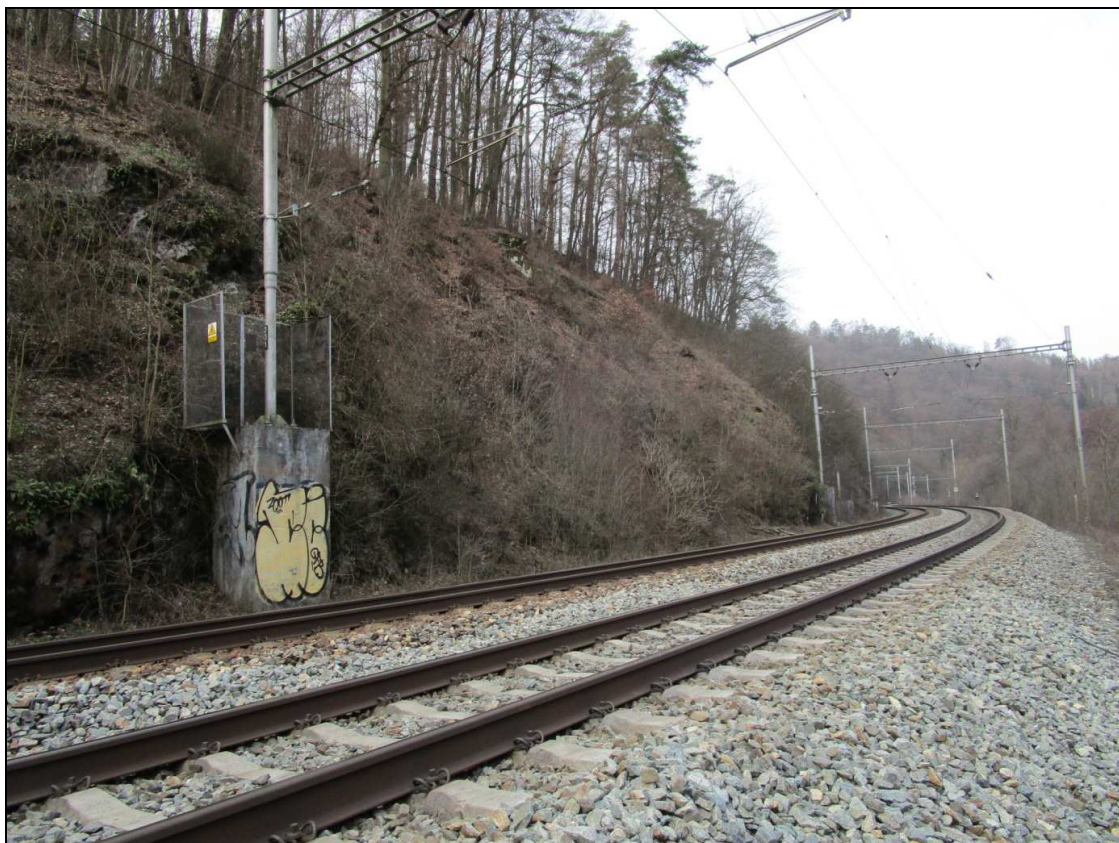
V 1. části úseku v km 166,480-166,640 se nacházejí dvě dílčí skalní stěny odřezu, mezi skalními stěnami je svah zarostlý travním drnem v mírnějším původním sklonu, místy se skalními výchozy (viz. foto č. 24).

Foto č. 24 km 165,550-165,585 vlevo nad sloupem skalní odkryv, mezi sloupy údolní svah, místy se skalními výchozy, pohled směr Blansko

Návrh opatření: V celém úseku bude vhodné skalní stěny očistit od zvětralých částí, vyřezat náletovou vegetaci ve stěně, případně i vzrostlejší stromy při horní hraně stěny. Skalní stěny odřezu přiléhající (vystupující) blízko ke koleji bude nutné zakrýt ocelovou ochrannou dvouzákrutovou sítí přichycenou ke stěně tyčovými kotevními prvky. Ochranná

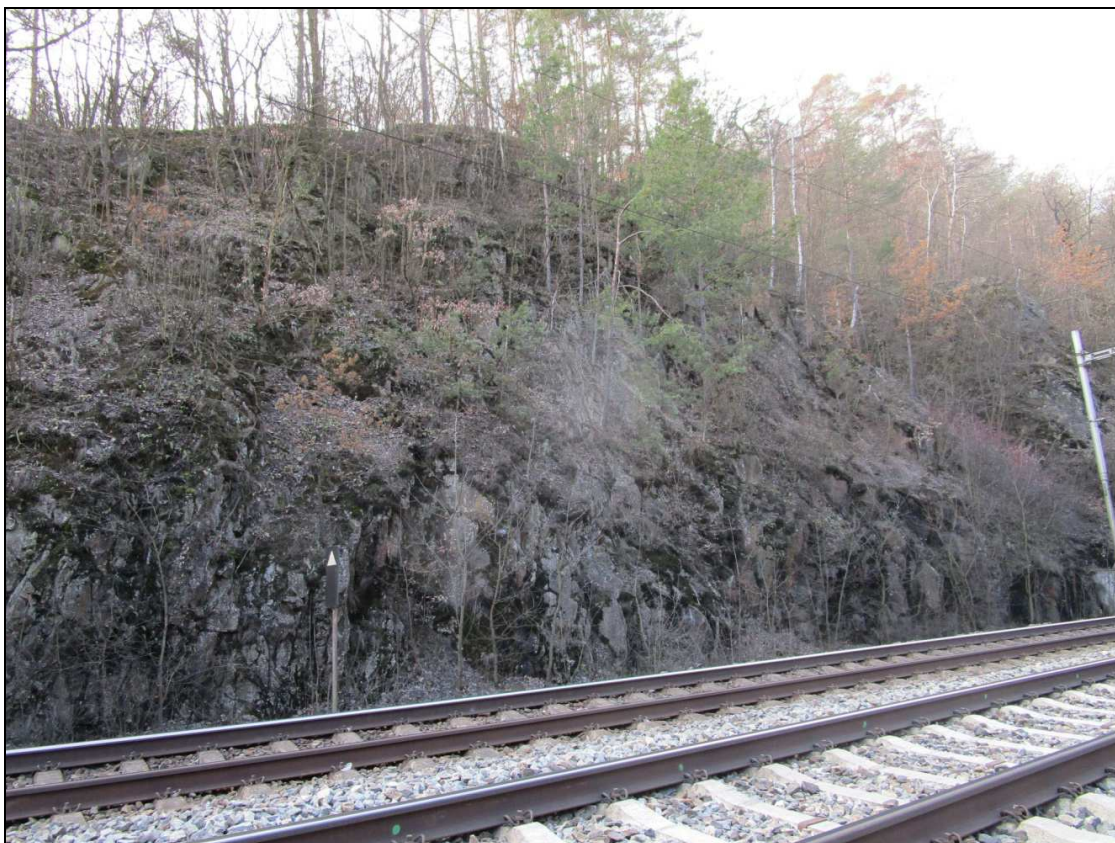
První skalní stěna odřezu dosahuje výšky 10-15 m, délky podél koleje 40 m, generelní sklon je $60-65^0$ (viz. foto č. 28). Stěna je zarostlá náletovou vegetací a křovinami.

Foto č. 28 Čelní pohled na první stěnu odřezu v 2. části úseku, skalní svah je zde poměrně hustě zarostlý náletovými dřevinami

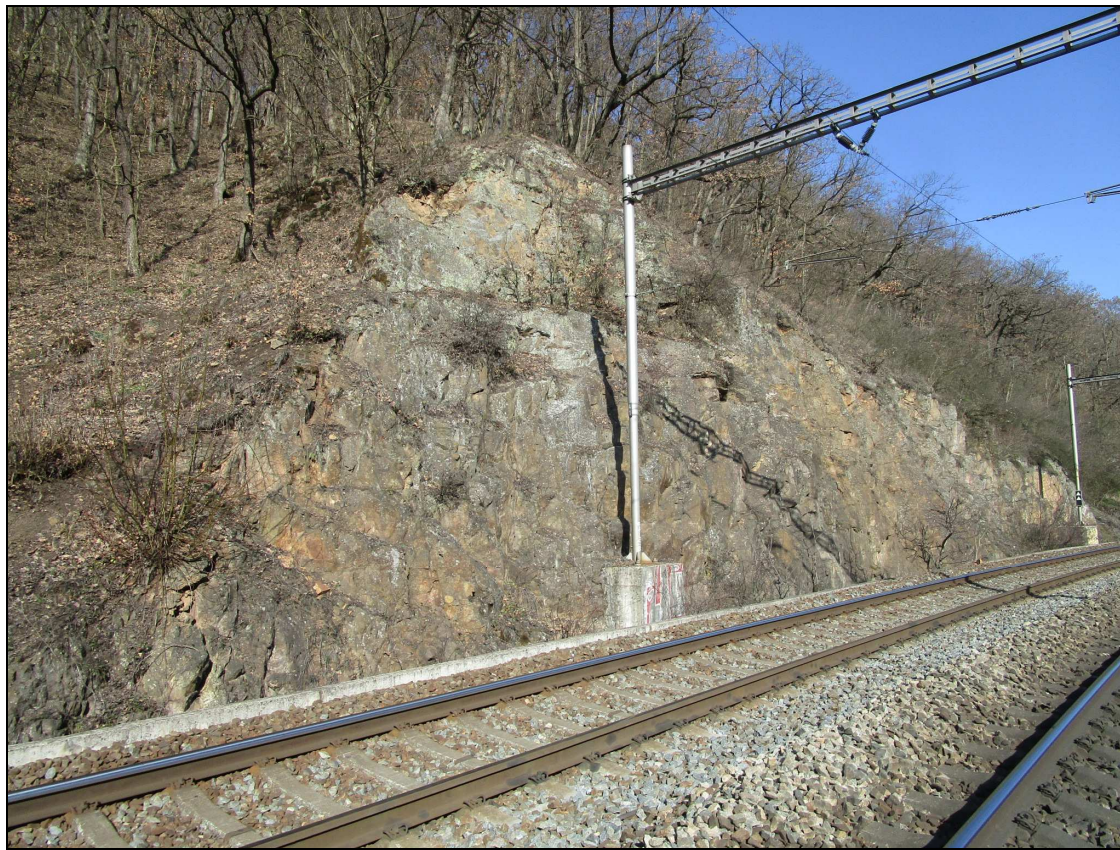
Foto č. 31 Km 162,500-162,560 skalní stěna odřezu pohled směr Blansko

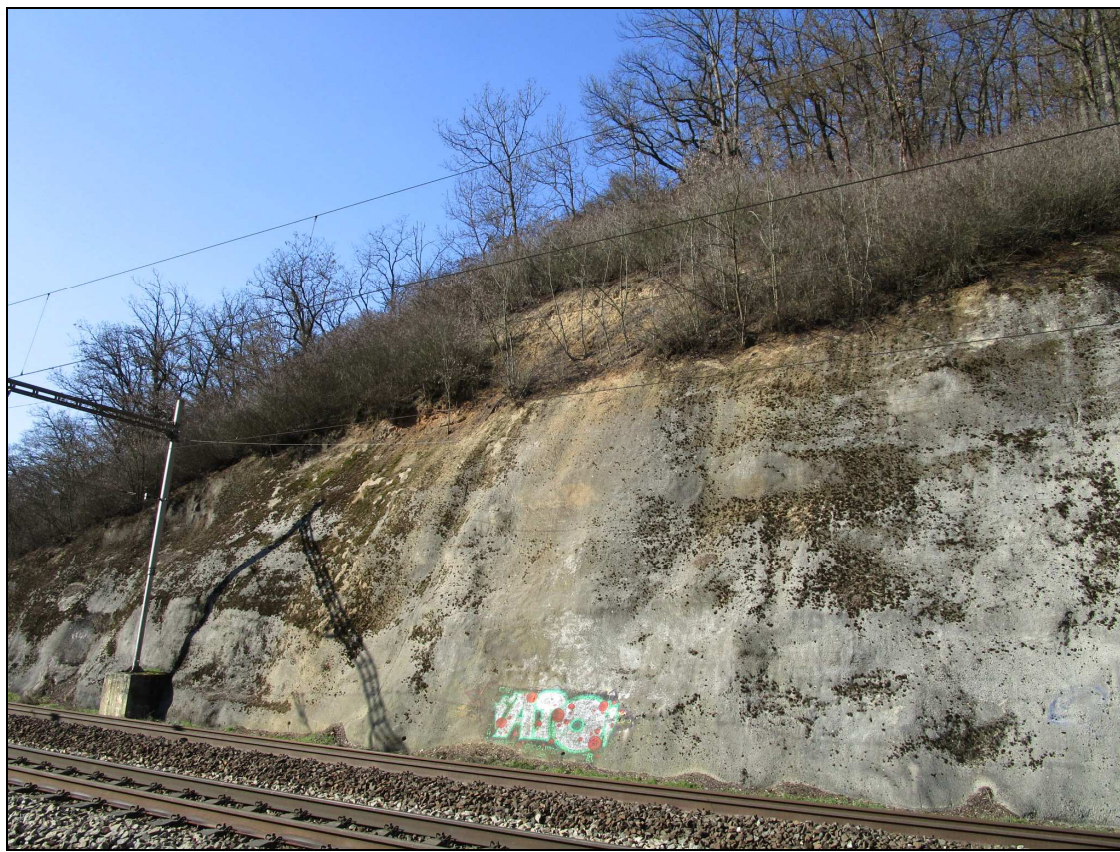
Projevy nestability: Zvětraliny mají charakter písčitých až hlinitopísčitých zemin. Při intenzivnějších deštových srážkách zde dochází k erozi – dešťovému ronů a ke stékání zvětralin přes betonový torkret, o čemž svědčí i okrové zabarvení betonového torkretu (viz. foto č 32)

Foto č. 32 Km 162,800-162,860 Skalní stěna odřezu zakrytá torkretem, pohled směr Brno. Ve svahu nad torkretem poloha zvětralin bez vegetačního pokryvu.

Návrh opatření: Svah bez vegetačního pokryvu nad betonovým torkretem bude vhodné zakrýt ochrannými ocelovými sítěmi doplněnými extrudovanými protierozními rohožemi.

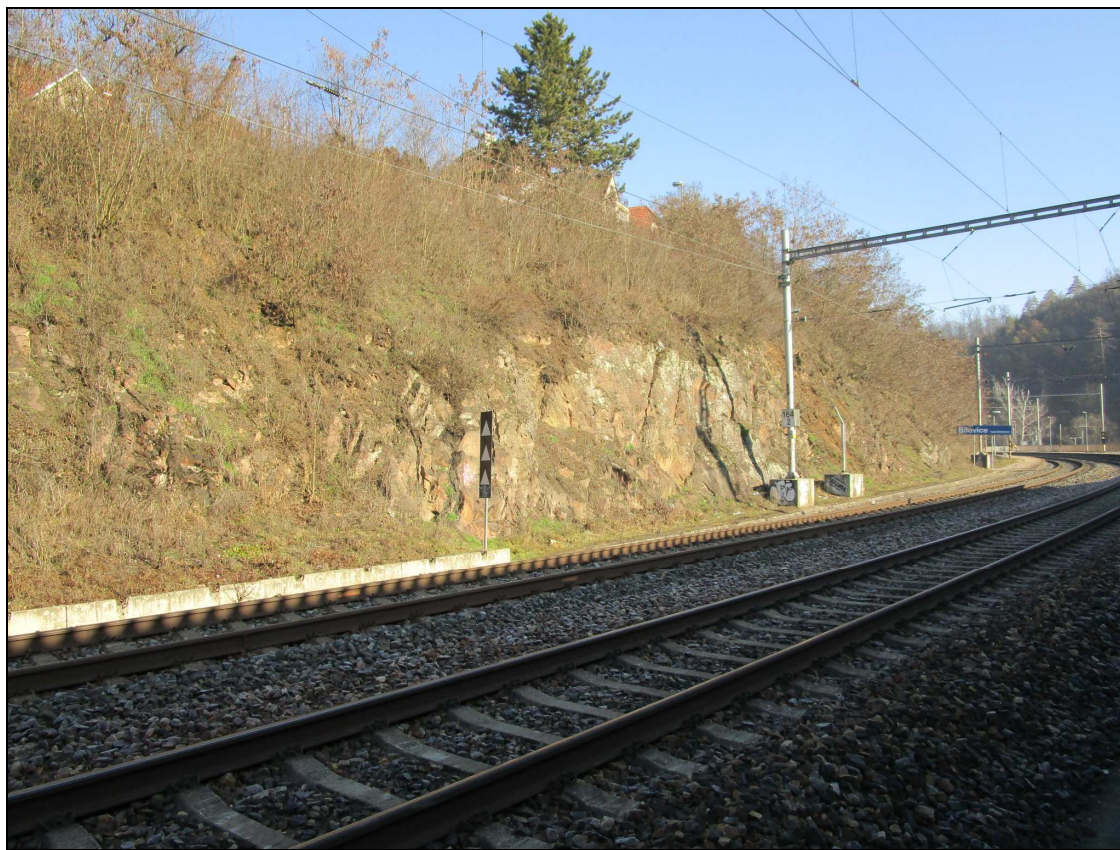
Projevy nestability: Ze skalní stěny dochází místo od místa k opadávání úlomků o velikosti do 20 cm. Nejčastěji se jedná o místa v horních partiích stěny, kde je hornina nejvíce rozpukaná a zvětralá.

Foto č. 33 Km 164,200 Skalní stěna odřezu v železniční zastávce Bílovice nad Svitavou, pohled směr Blansko

Návrh opatření: V celém úseku bude vhodné skalní stěnu očistit od zvětralých částí, vyřezat náletovou vegetaci ve stěně. Stěnu pak bude nutné zakrýt ocelovou ochrannou dvouzákrutovou sítí přichycenou ke stěně tyčovými kotevními prvky. Ochranná síť by měla být přetažena až za horní hranu skalní stěny (cca 2 m). Tyčové kotevní prvky lze navrhnout v rastru 2 x 2 m. Kromě lepených kotevních prvků bude nutné počítat při projektu i se samozávrtnými kotevními prvky – v místech více porušeného skalního masívu. Kotevní tyčové prvky je zapotřebí pokud možno orientovat kolmo k hlavní puklinovým plochám.

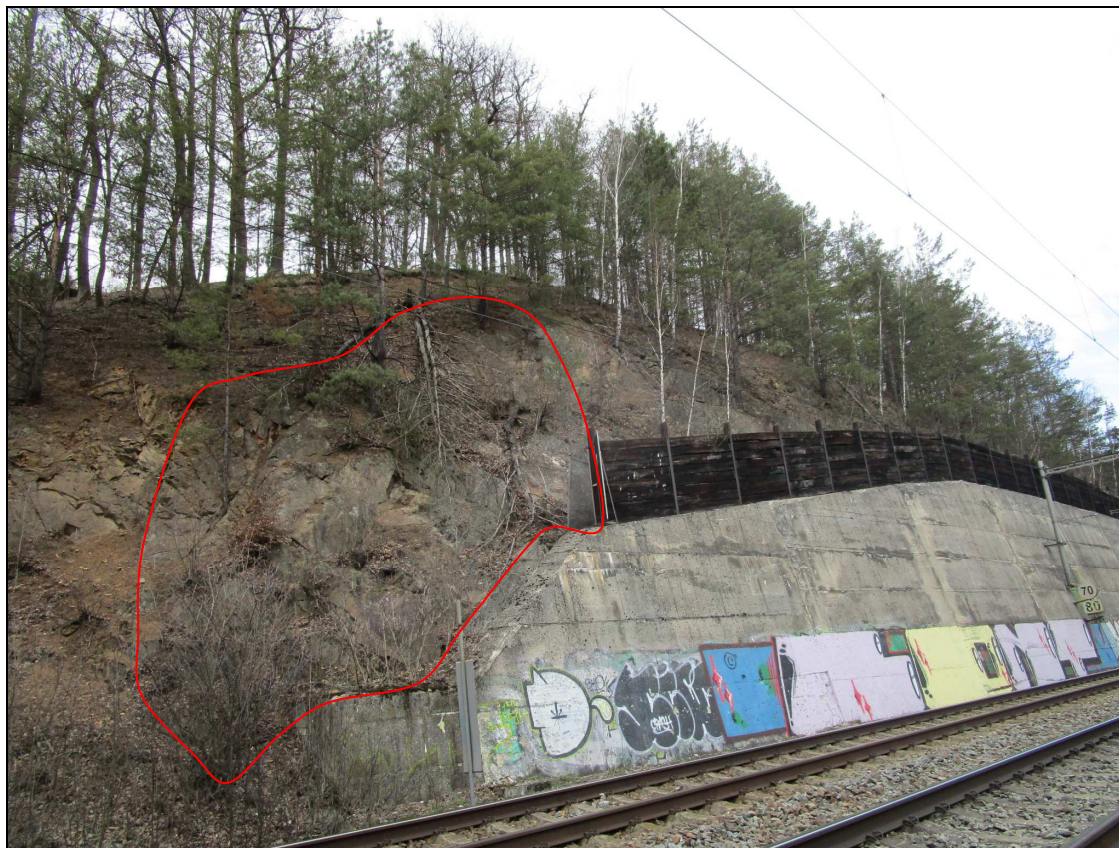
Foto č. 34 Km 167,100-167,140 Betonová zárubní zeď, v koruně se záchytnou bariérou, pohled směr Blansko. Červenou čarou je označen skalní svah určený k zakrytí ochrannou ocelovou sítí

Návrh opatření: Skalní stěnu v km 167,100-167,130 (v místě kde není záchytná bariéra) bude vhodné zakrýt ochrannou ocelovou sítí přichycenou kotevními tyčovými prvky. Rozsah skalní stěny navržený k zakrytí ochrannou ocelovou sítí je označen červenou čarou na následující foto č. 34.

Alternativou k ochranné síti je prodloužení ochranné bariéry až na začátek zárubní zdi v rámci stavebního objektu zárubní zdi.

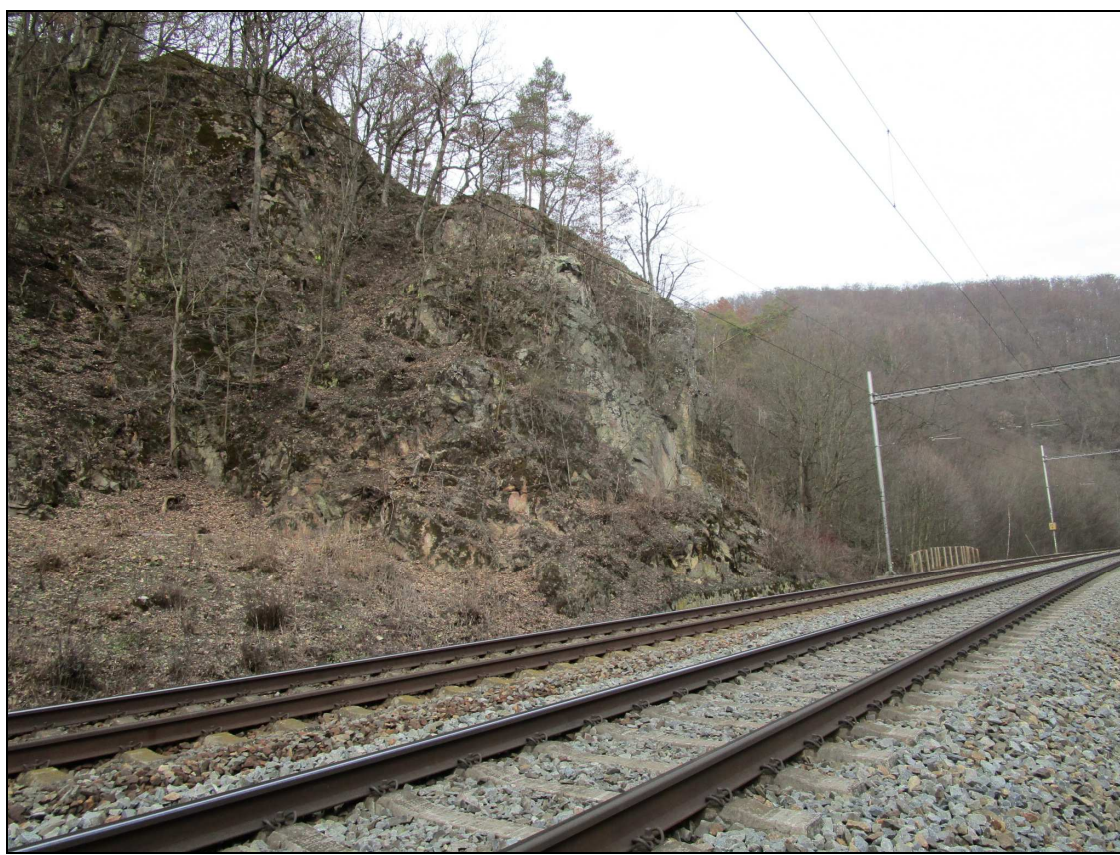
Foto č. 35 km 167,350 skalní stěna odřezu, za horní hranou stěny odřezu pokračuje skalní svah v mírnějším sklonu, pohled směr Blansko

Návrh opatření: Skalní stěnu bude vhodné očistit od zvětralých poloh a zakrýt ji ochrannou ocelovou sítí přichycenou tyčovými kotevními prvky. Na horní hraně skalní stěny odřezu bude vhodné instalovat záchytný plot, který bude bránit pádu horninových fragmentů z vyšších poloh.

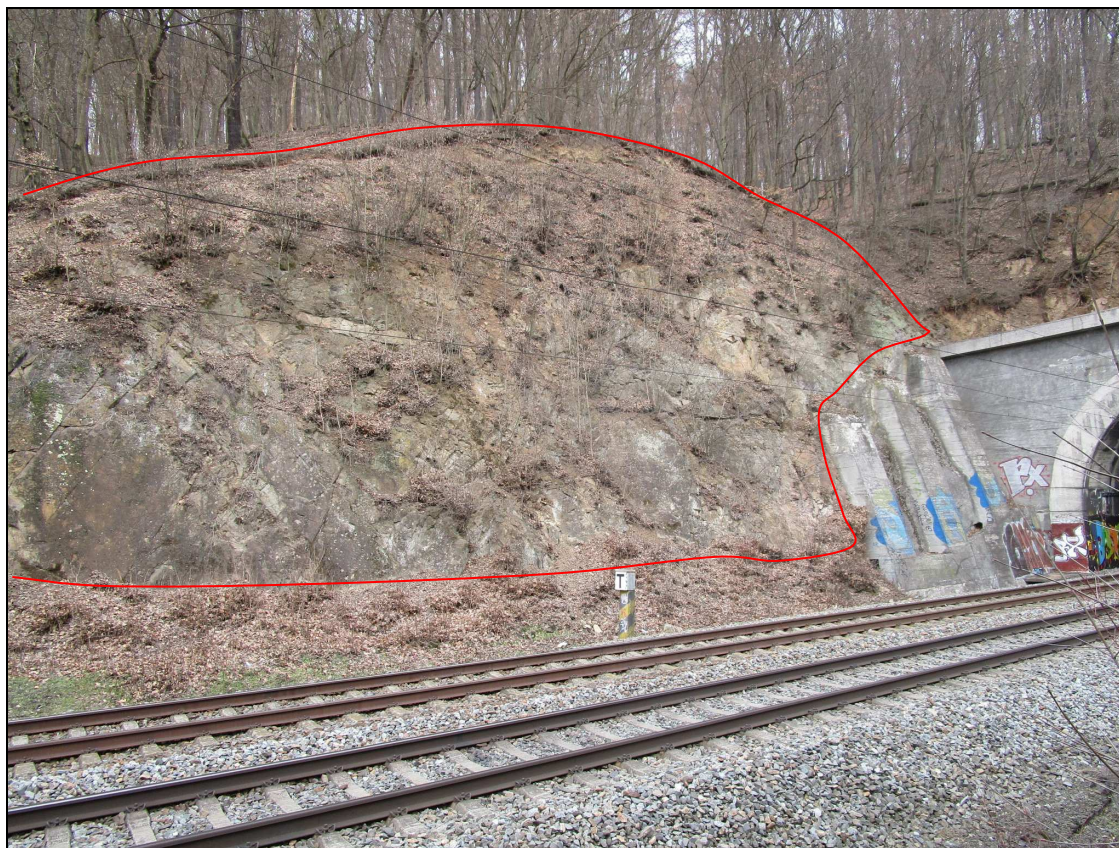
Foto č. 36 Skalní stěna v předportálové části u vjezdového portálu tunelu č. 3, pohled směr Blansko. Červenou čarou je znázorněn rozsah navrženého zakrytí ocelovou ochrannou sítí.

Návrh opatření: Skalní stěnu bude vhodné očistit od zvětralých poloh a zakrýt ji ochrannou ocelovou sítí přichycenou tyčovými kotevními prvky. Sítě by měly navazovat z boku a ze shora na příportálovou zárubní zeď tunelu č. 3. Rozsah skalní stěny k sanaci je znázorněn na následující foto č. 36 červenou čarou.

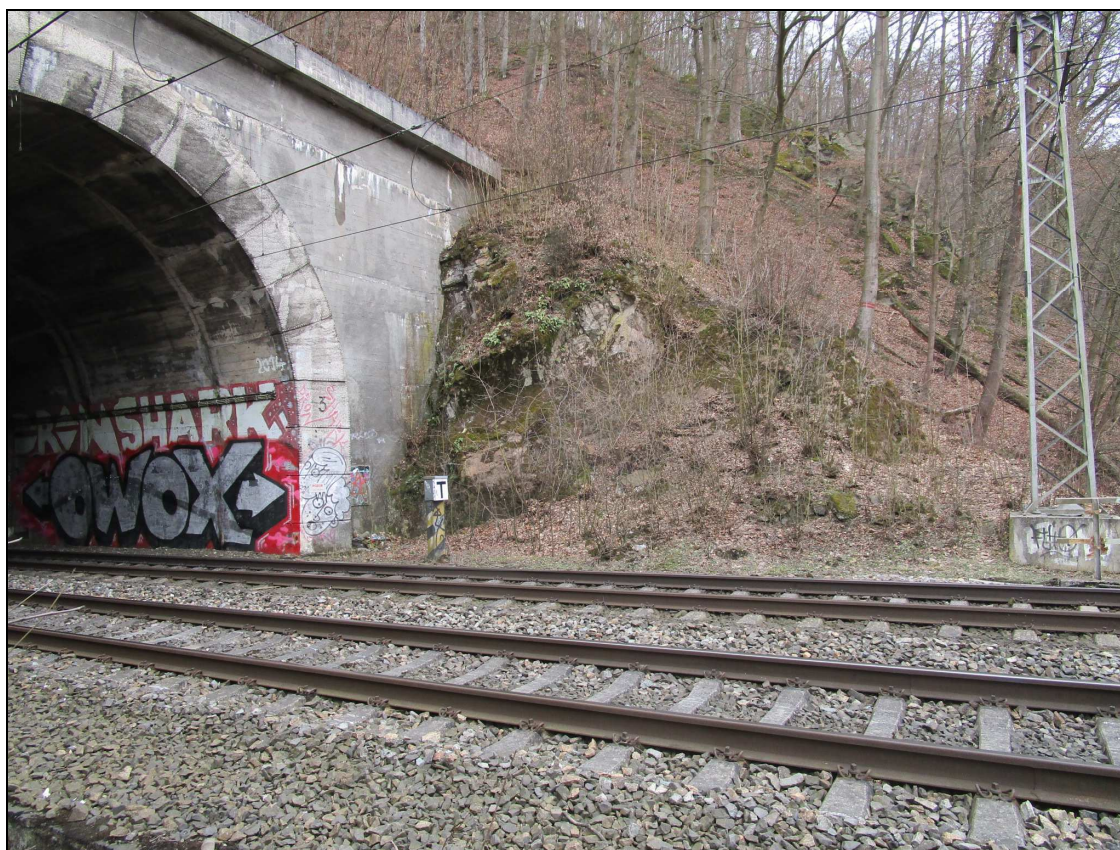
Foto č. 37 Skalní stěna zářezu vlevo u výjezdového portálu tunelu č. 3.

Návrh opatření: Skalní stěny bude vhodné očistit od zvětralých poloh a zakrýt je ochrannou ocelovou sítí přichycenou tyčovými kotevními prvky.

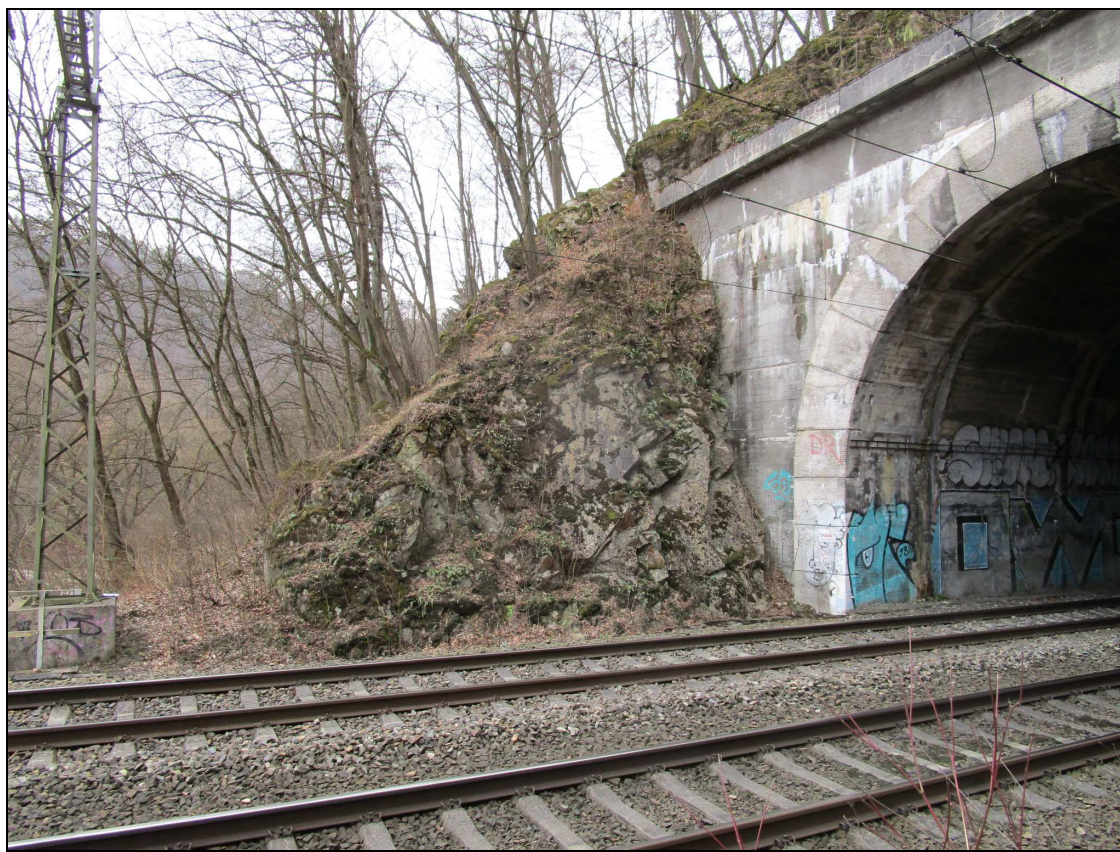
Foto č. 38 Skalní stěna zářezu vpravo u výjezdového portálu tunelu č. 3.

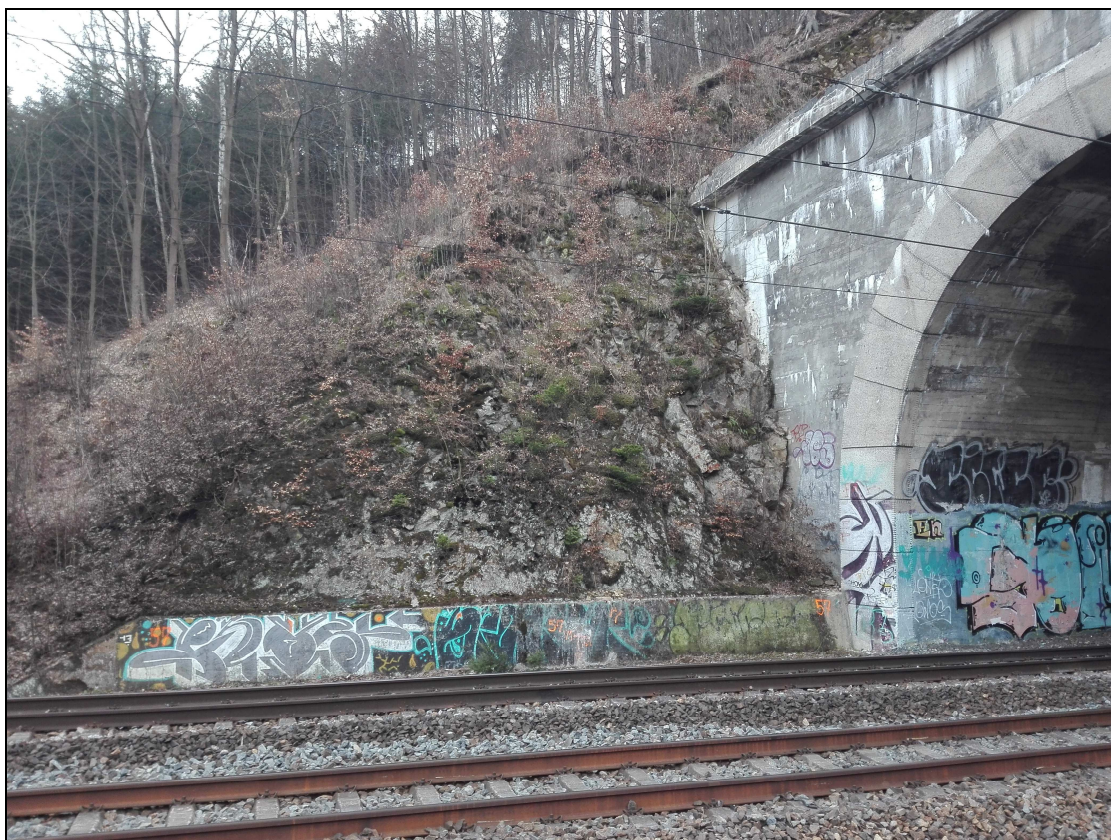
Foto č. 39 Skalní stěna odřezu v příportálové části výjezdového portálu tunelu č. 4.

Návrh opatření: Skalní stěnu bude vhodné očistit od zvětralých poloh a zakrýt ji ochrannou ocelovou sítí přichycenou tyčovými kotevními prvky.

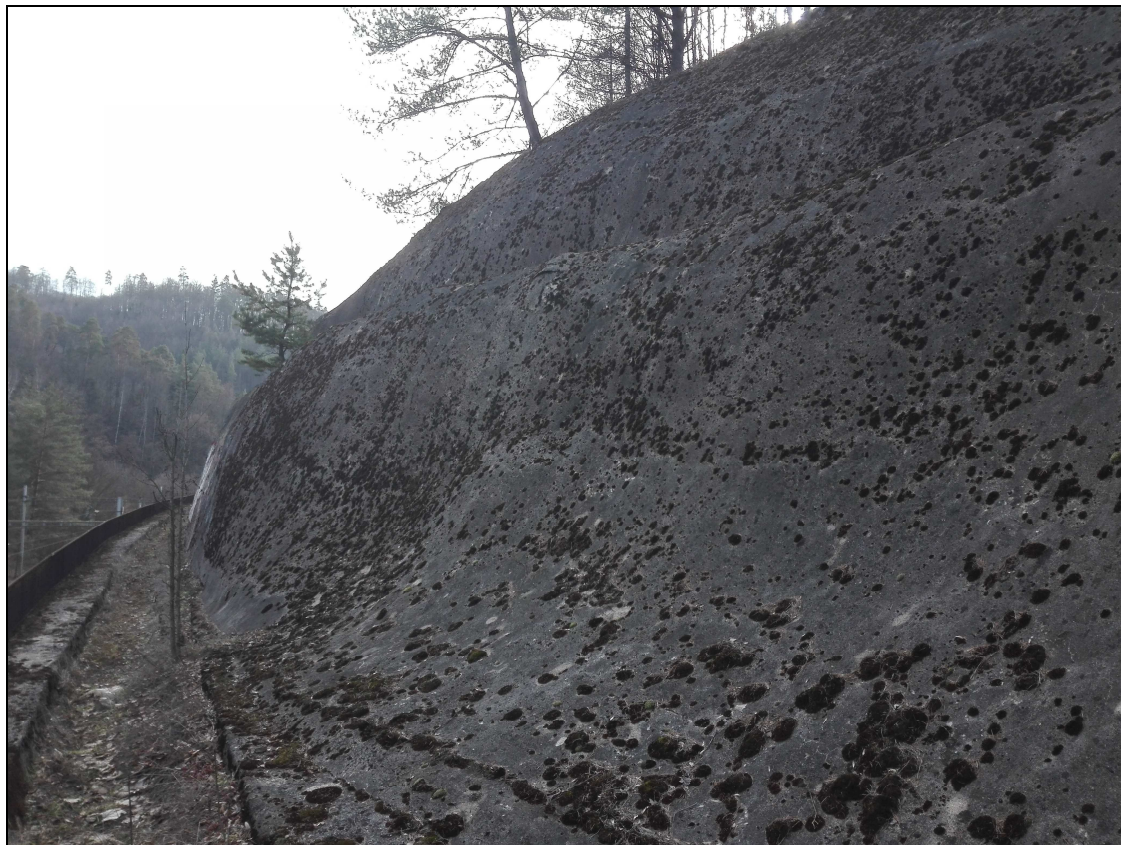
Foto č. 40 km 168,920-169,030 Skalní svah nad zárubní zdí zakrytý betonovým torkretem pohled směr Brno

Ochranu železniční trati do budoucna (v případě, že v budoucnu dojde k porušení torkretu působením povětrnostních vlivů) řeší nově projektovaný záchytný plot v koruně zárubní zdi (řešeno v rámci SO 04-19-33 zárubní zeď).

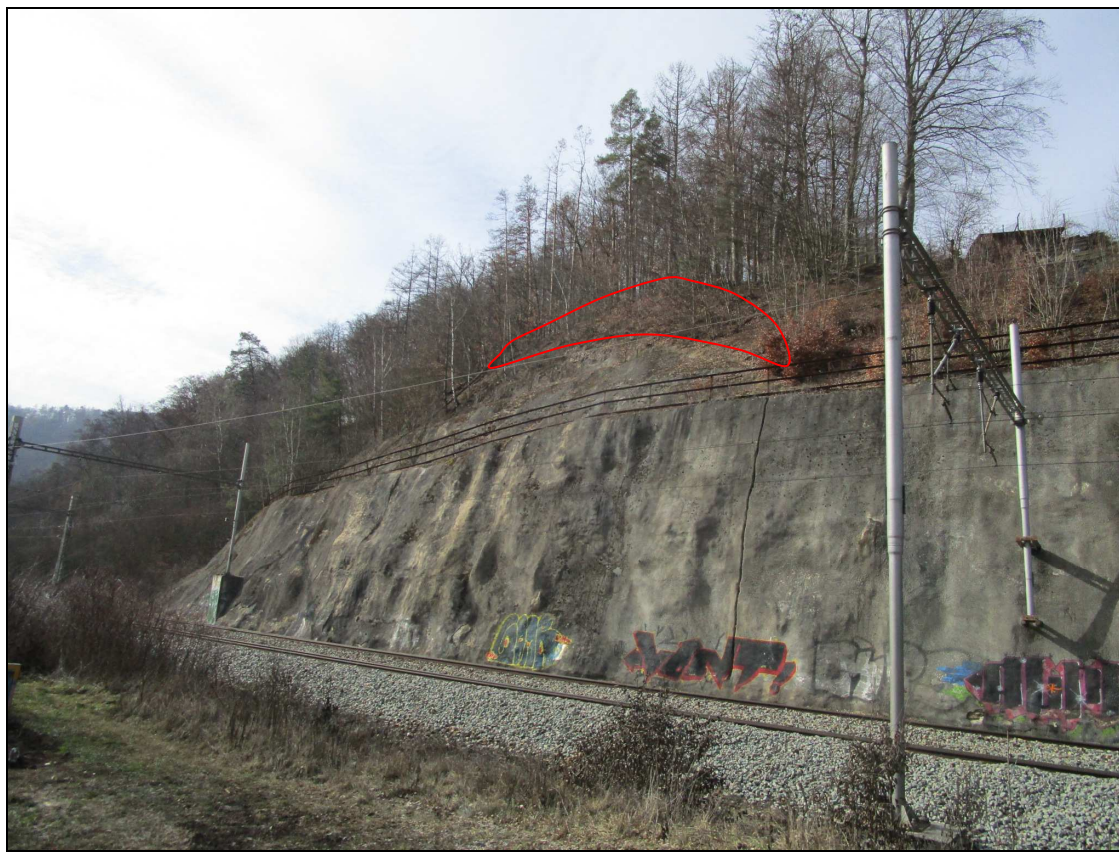
Foto č. 41 Km 170,240-170,290 Zárubní zeď – betonový torkret, pohled směr Brno. Červenou čarou je označeno místo navržené k sanaci.

Rozsah oblasti ve svahu určené k sanaci je na následující foto č. 41 přibližně zobrazen červenou čarou.
