ADAMOV - BLANSKO, BC

SO 26-19-01 **Most v km 171,891**

GEOTECHNICKÝ A STAVEBNĚTECHNICKÝ PRŮZKUM

Geotechnický a stavebnětechnický pasport

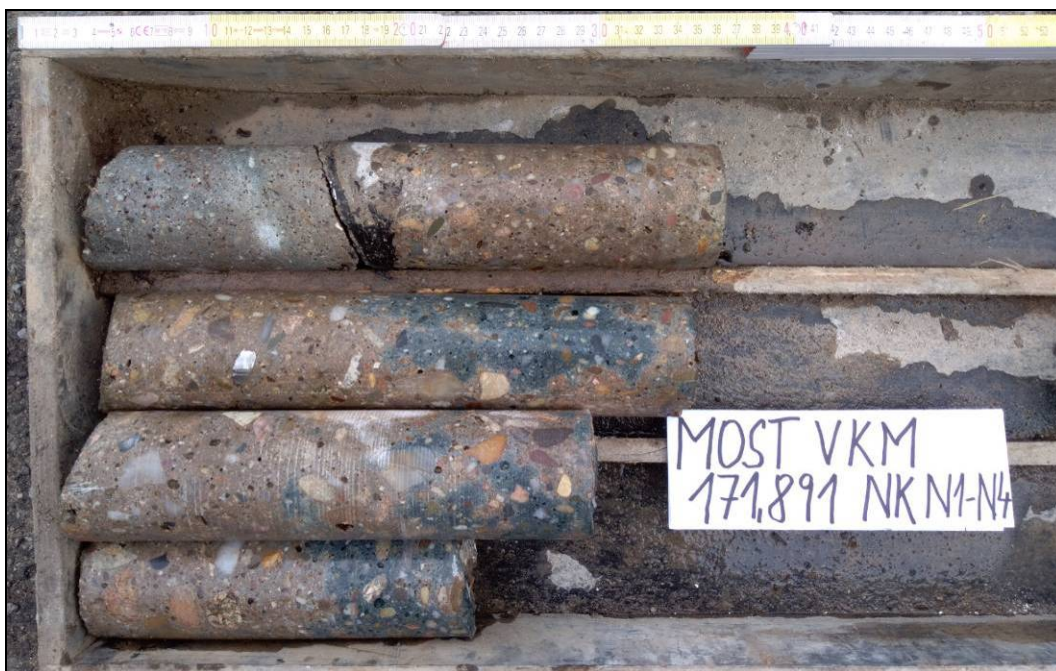
Obr. č. 1 - diagnostické návrty N1 – N4 do čela pravé části nosné konstrukce

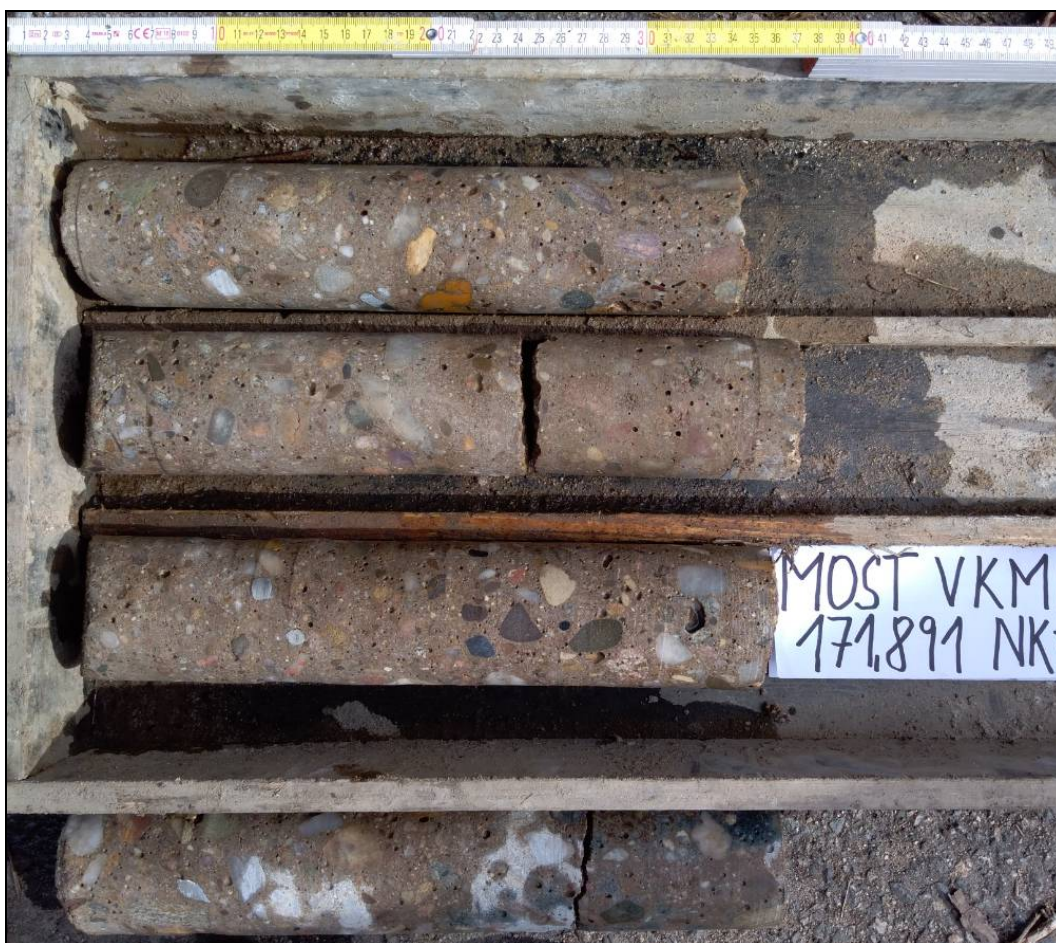
Obr. č. 2 - diagnostické návrty N5 – N8 do čela levé části nosné konstrukce

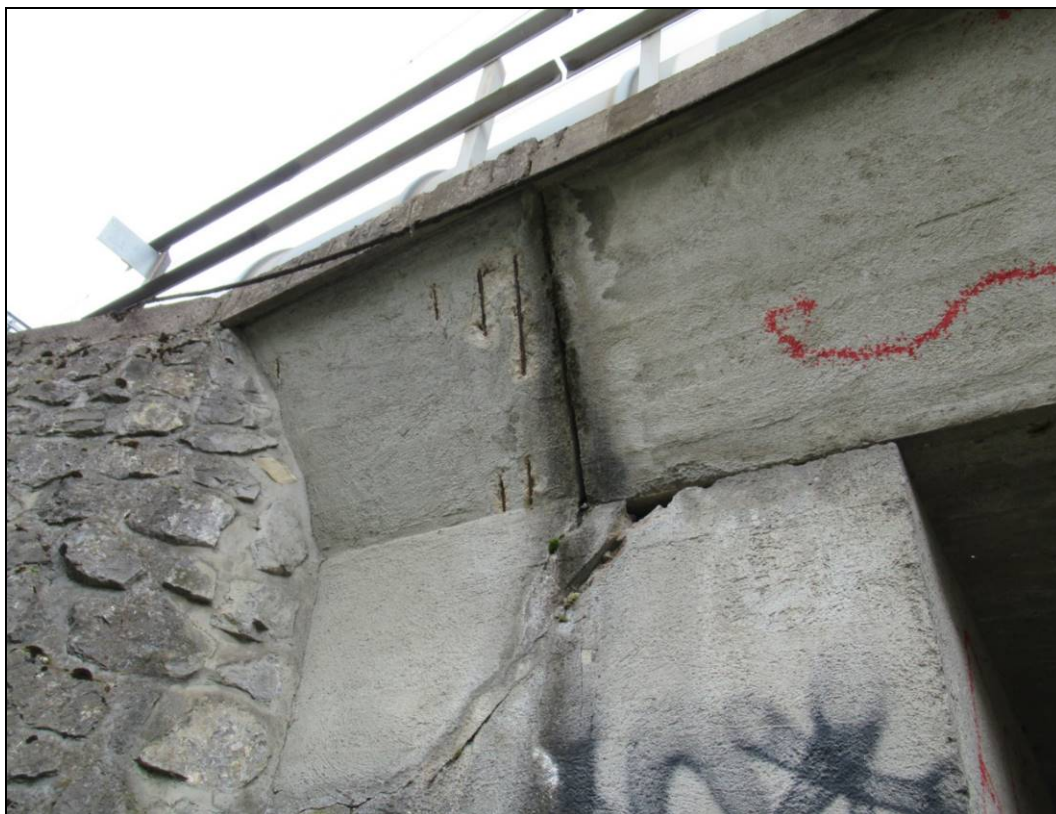
- čela jsou v líci ve stejném stavu jako SS. Na čelech v pravé části jsou v úrovni čela NK patrné odprsky krycí vrstvy betonu od koroze výztuže a tvorby korozních zplodin. Z toho vyplývá, že beton SS je v čelech postižen korozí a postupující degradací.

Obr. č. 8 – detailní pohled na dilatační spáru mezi pravou částí NK a opěrou v místě závěrné zídky. Zde dochází k průsakům, opadům a korozi betonu opěry s oprsky krycí vrstvy betonu nad výztuží. Odhalená výztuž je celoplošně postižená povrchovou korozí.

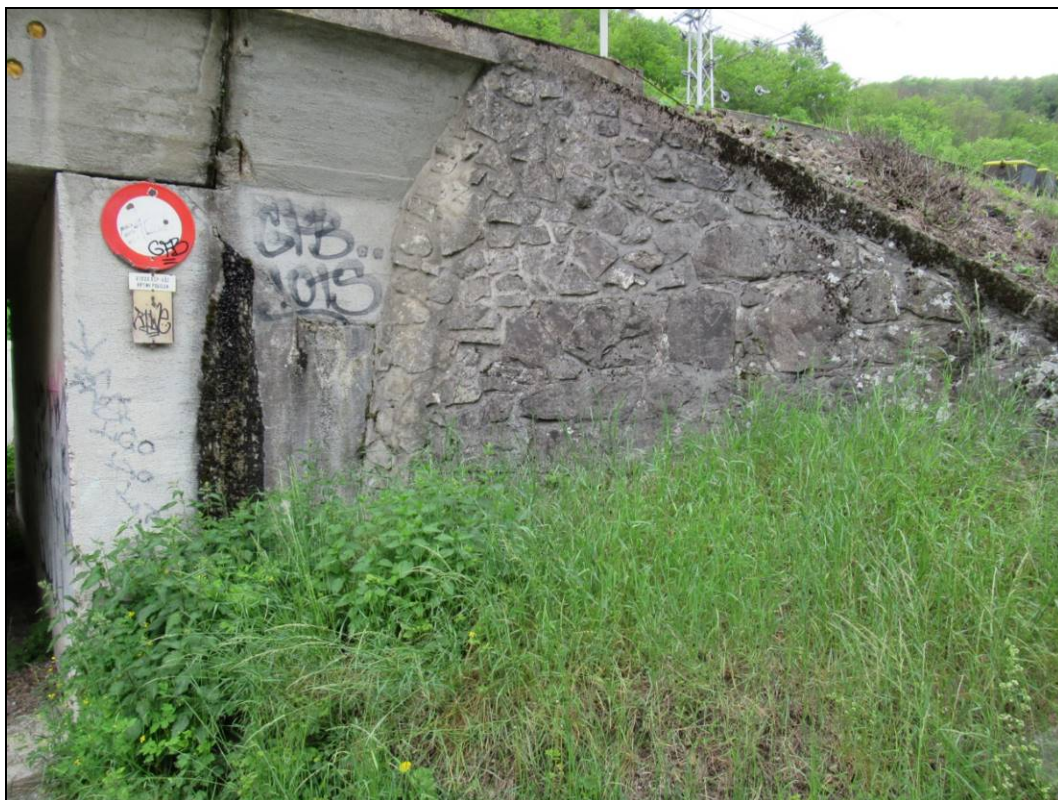
- křídla objektu jsou šikmá z kamenného zdiva z lomového kamene, který je v líci na povrchu většinou slabě degradovaný od klimatických účinků. Spárování je pevné, bez poruch, pouze místy popraskané.

Obr. č. 9 – pohled na pravé křídlo opěry Blansko. Na této straně také dochází k průsakům dilatační spárou mezi pravou částí NK a opěrou v místě závěrné zídky.
