SO 26-19-31
Zárubní zed' od km 171,320 do km 171,685

GEOTECHNICKÝ A STAVEBNĚTECHNICKÝ PRŮZKUM

Objednatel: SUDOP BRNO, spol. s.r.o.
Kounicova 26, 611 36 Brno
Zhotovitel: GeoTec-GS, a.s.
Chmelová 2920/6, 106 00 Praha 10
Název zakázky zhotovitele: Brno-Maloměřice - Adamov - Blansko, GTP
Zakázkové číslo zhotovitele: 2018 - 365

Geotechnický a stavebnětechnický pasport

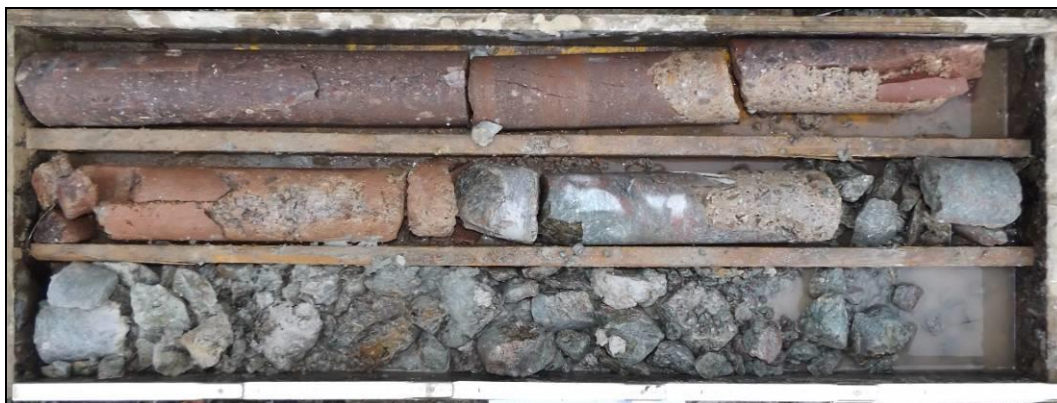
Kamenné zdivo – v líci řádkové, vnitřní z lomového kamene, pojené maltou

kámen: 0,00-1,45 m křemenný pískovec, od 1,45 granodiorit, navětralý až mírně zvětralý, šedý

pojivo: malta vápenná, zachovalá až slabě degradovaná, béžová

Poznámka : rub zárubní zdi zastižen v hloubce vrtu 1,80 m

Obr. č. 1 - diagnostický vrt V1

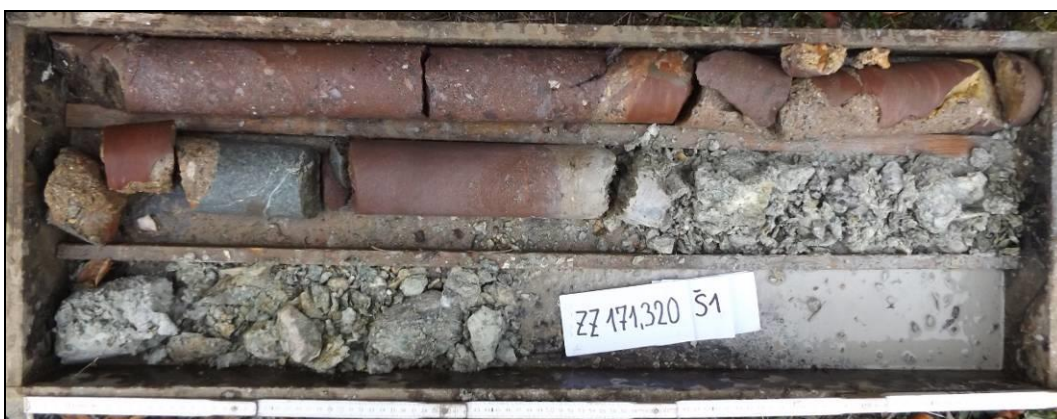
Kamenné zdivo – v líci řádkové, vnitřní z lomového kamene, pojené maltou

kámen: v líci (do 0,45 m) křemenný pískovec, navětralý až mírně zvětralý, šedorůžové barvy s černým šmouhváním

Poznámka : základová spára zárubní zdi zastižena v hloubce vrtu 1,55 m

Obr. č. 2 - diagnostický vrt Š1

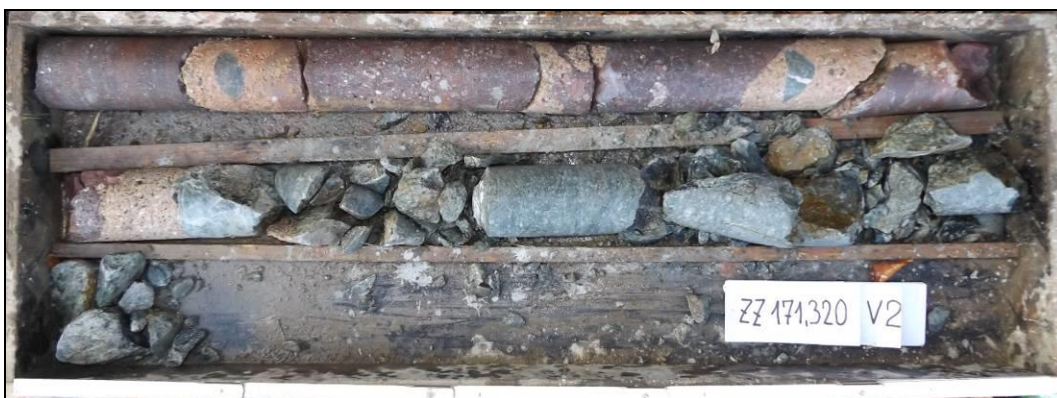
Kamenné zdivo – v líci kyklopské až řádkové, vnitřní z lomového kamene, pojené maltoukámen: do 0,45 m v líci křemenný pískovec, od 0,45 m lomový kámen – křemenný pískovec, navětralý až mírně zvětralý, šedé barvy, černě a bíle šmouhovanýpojivo: malta vápenná, zachovalá, pórovitá, pevná, tvoří pevné jádro s kameny, písčité barvyvýnos: v podobě souvislých kusů jader délky 10-20 cm, 100%

Poznámka : rub opěrné zdi zastižena v hloubce vrtu 1,25 m

Obr. č. 3 - diagnostický vrt V2

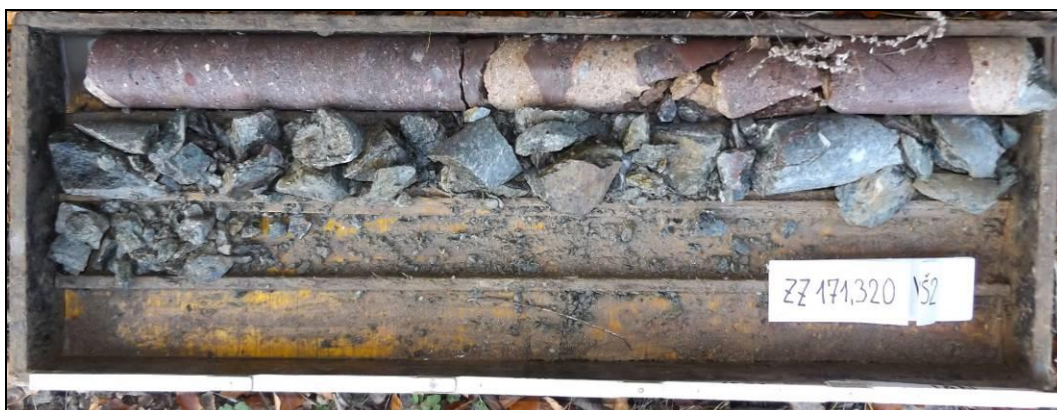
Kamenné zdivo – v líci kyklopské až řádkové, vnitřní z lomového kamene, pojené maltoukámen: do 0,45 m v líci křemenný pískovec, od 0,45 m lomový kámen – křemenný pískovec, navětralý až mírně zvětralý, šedé barvy, černě a bíle šmouhovanýpojivo: malta vápenná, zachovalá, pórovitá, pevná, tvoří pevné jádro s kameny, písčité barvyvýnos: v podobě souvislých kusů jader 15-30 cm (cca 70%) a úlomků 5-15 cm (cca 30 %), celkový výnos 100 %

Poznámka : základová spára opěrné zdi zastižena v hloubce vrtu 1,00 m

Obr. č. 4 - diagnostický vrt Š2

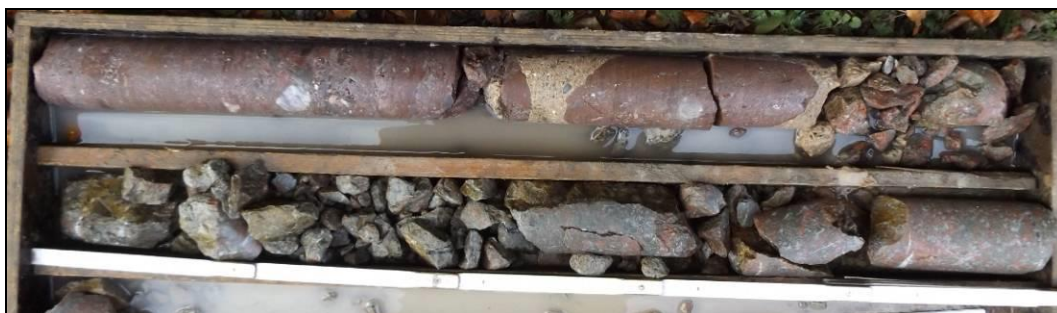
Kamenné zdivo – v líci kyklopské až řádkové, vnitřní z lomového kamene, pojené maltoukámen: do 0,40 m v líci křemenný pískovec - navětralý, od 0,40 m lomový kámen – křemenný pískovec - navětralý, pevný, zachovalý, načervenalé a šedé barvypojivo: malta vápenná, zachovalá, pevná, tvoří pevné jádro s kameny, písčité barvyvýnos: v podobě souvislých kusů jader 10-40 cm (cca 90%) a úlomků 3-8 cm (cca 10 %), celkový výnos 100 %

Poznámka : rub opěrné zdi zastižena v hloubce vrtu 0,90 m

Obr. č. 5 - diagnostický vrt V3

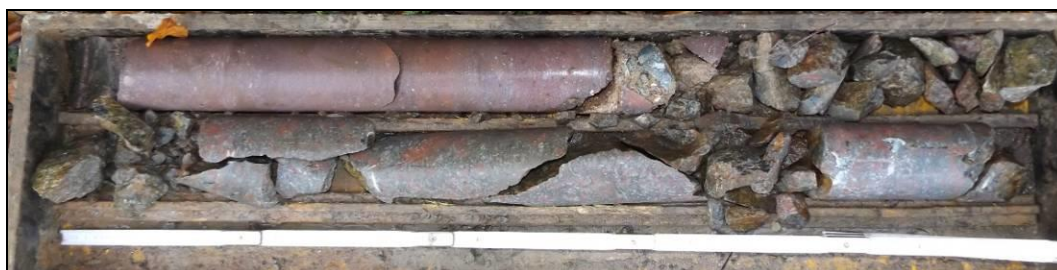
Kamenné zdivo – v líci kyklopské až řádkové, vnitřní z lomového kamene, pojené maltoukámen: do 0,55 m v líci křemenný pískovec - navětralý, od 0,55 m lomový kámen – místní granodiority, mírně zvětralý, načervenalé a šedé barvypojivo: malta vápenná, silně degradovaná, pórovitá, většinou vyplavena při vrtání, zachovaná v podobě povlaků a nálitků na pojené straně, lokálně tvoří opracované jádro s kameny, písčité barvyvýnos: v podobě souvislých kusů jader 15-20 cm (cca 50%) a úlomků 4-8 cm (cca 50 %), celkový výnos 100 %

Poznámka : základová spára opěrné zdi zastižena v hloubce vrtu 1,10 m

Obr. č. 6 - diagnostický vrt Š3

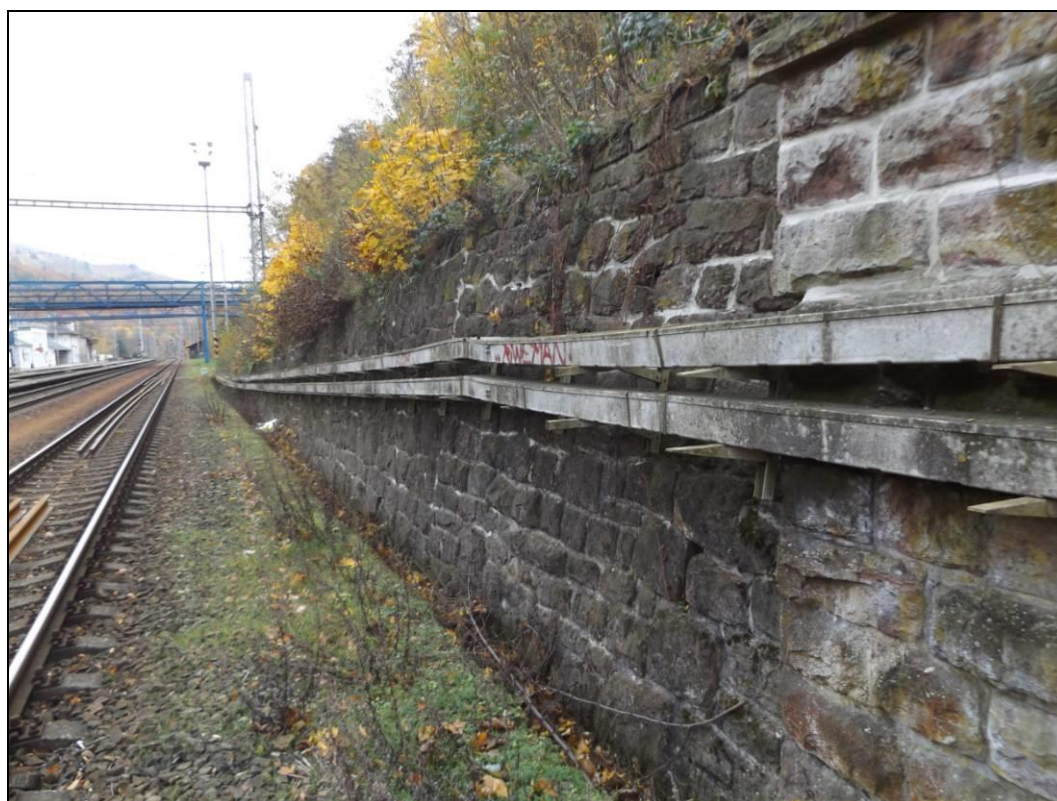
- spárování je v líci pevné a zachovalé, ve středně vzdálené minulosti (20-30 let) bylo provedeno přespárování, vnitřní pojivo je zachovalé, ojediněle slabě až silně degradované.
- zdi prochází odvodňovací otvory, které jsou funkční a bez poškození.
- v km cca 171,350 a 171,425 se v patě zdi nacházejí sklípky neznámého účelu.
- příkop odvodnění se vyskytuje v km cca 171,320-171,441 (121 m) a 171,568-171,685 (117 m) mezi zdi a kolejí č. 3, jedná se o příkopovou zídku z kamenného zdiva. Kameny jsou hrubě opracované kvádry křemenného pískovce, jsou pevné a bez poruch, spárování je zachovalé a pevné, cca do 5 % plochy se vyskytují drobné opady kamenů a spárování.
- v příkopové zídce, která je přilehlá k trati se vyskytují otvory pro odvodnění železničního spodku, otvory jsou mírně zanesené ale funkční.
- příkopy jsou silně zaneseny organickým a antropogenním materiálem.

Obr. č. 7 – pohled na úsek zdi s nižší světlou výškou a s příkopem v patě zdi, příkop je silně zanesený organickými zbytky a antropogenním materiálem.

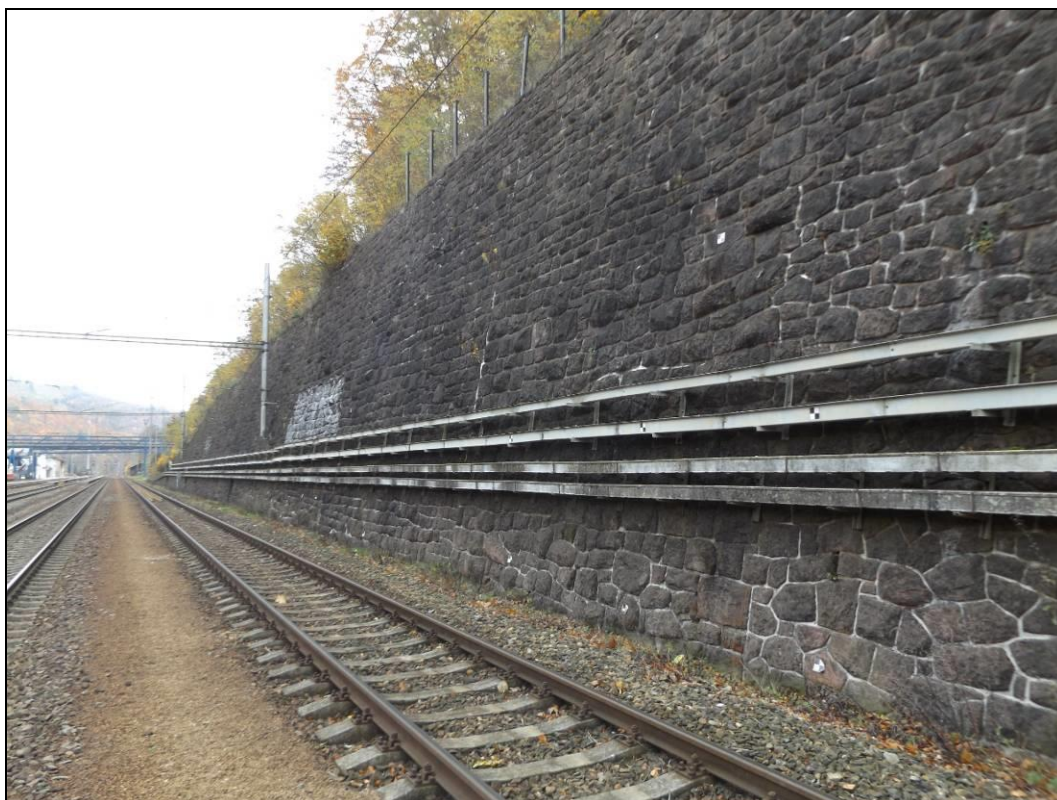
- korunu tvoří souvislá řada kamenů (stejných jako ve dříku), které jsou většinou spojené s podkladem, ojediněle pak odtrženy (5-10 % plochy). Ve spárování jsou viditelné praskliny. Za korunou roste vegetace, která narušuje zdivo.

Obr. č. 8 – pohled na úsek, kde zeď dosahuje nejvyšší světlé výšky, spárování zdiva je zachovalé ojedinelé jsou ve spárách uchyceny náletové rostliny

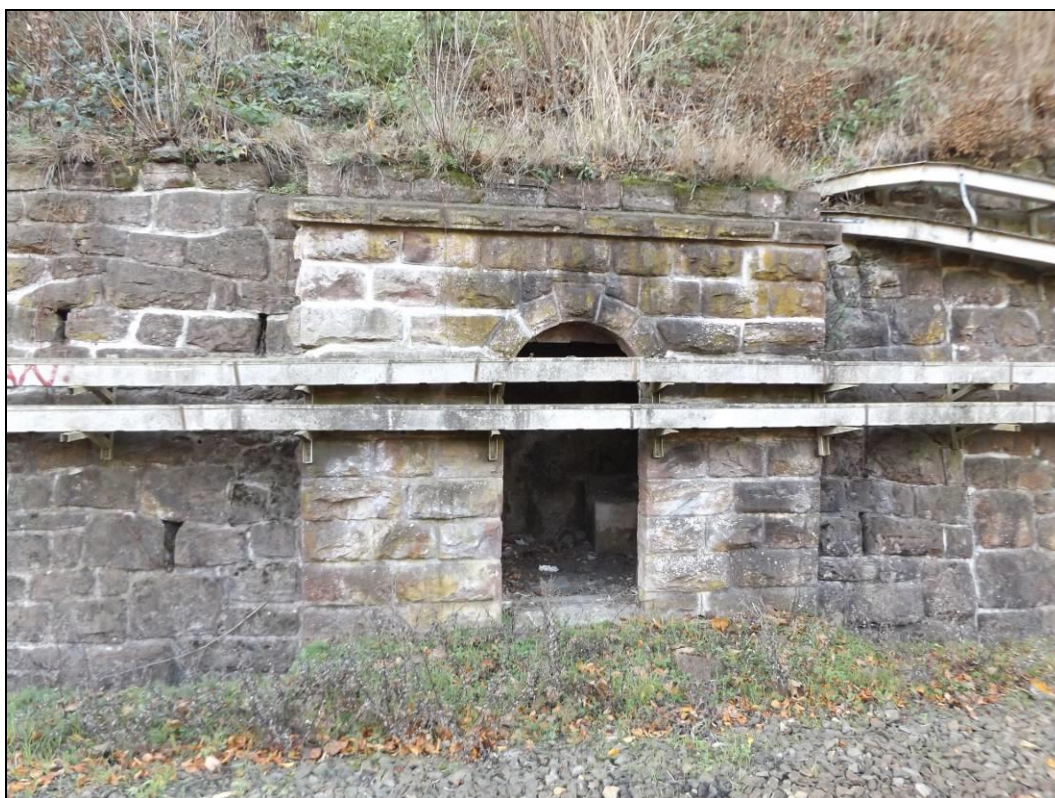
Obr. č. 9 – sklípek neznámého účelu

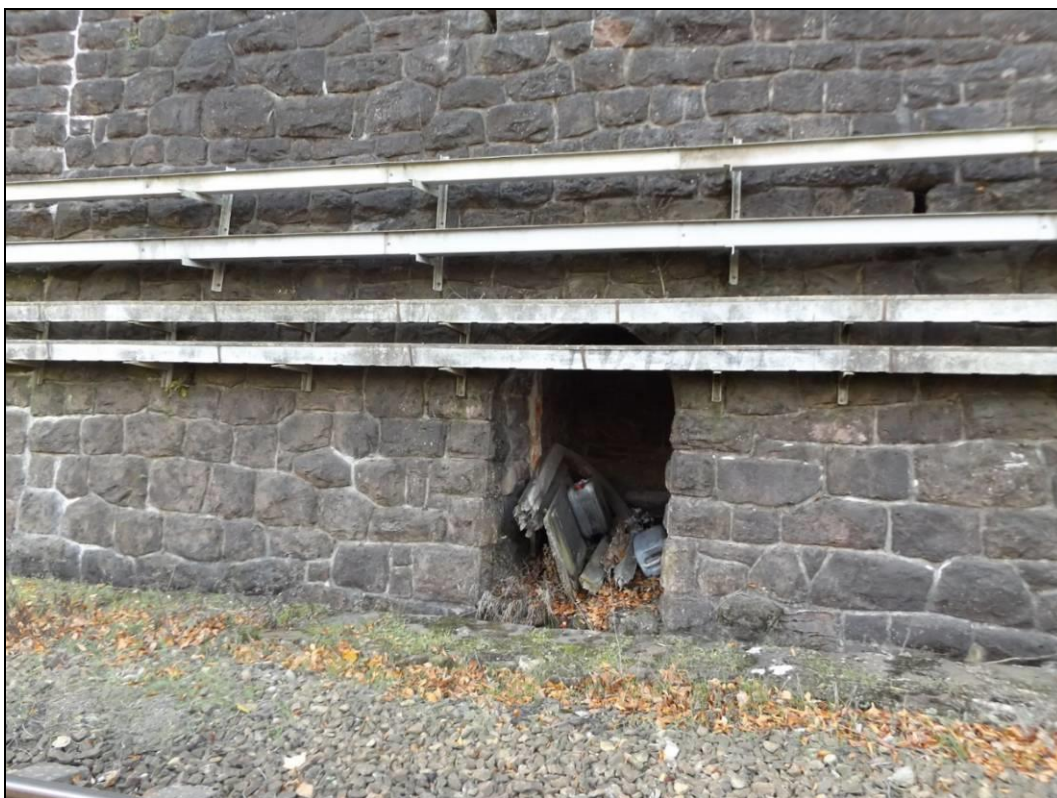
Obr. č. 10 – 2. sklípek neznámého účelu

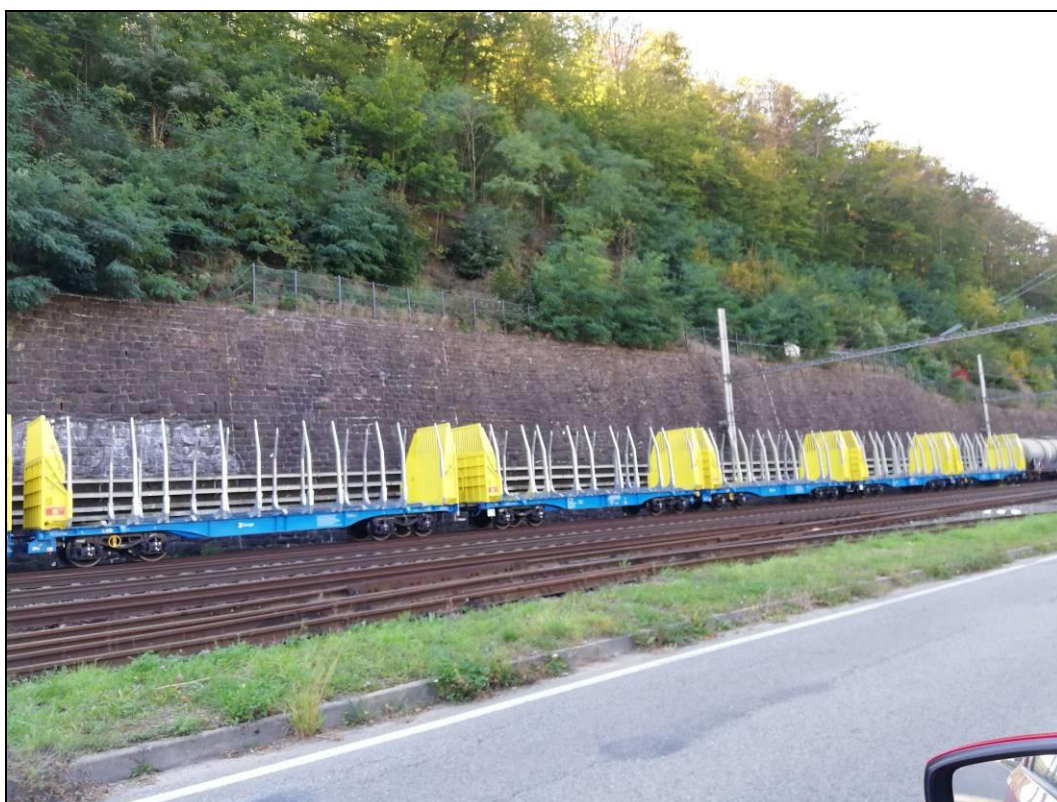
- ve střední části zdi, kde dosahuje své maximální světlé výšky, je na koruně zdi vybudován záchytný plot, který slouží k zachycení padajících fragmentů hornin z přilehlého horninového masívu (vybudováno pravděpodobně v roce 2016).

Obr. č. 11 – pohled na zeď v místě její nejvyšší světlé výšky, na koruně zdi byl v roce 2016 vybudován záchytný plot, který brání pádu horninových fragmentů do prostoru kolejiště
