Stanovisko k projektu „Rekonstrukce výpravní budovy v žst. Sokolnice Telnice“

Průzkum výskytu chráněných druhů netopýrů a ptáků byl realizován na základě objednávky Správy železnic, státní organizace, z důvodu plánované stavební úpravy výpravní budovy v železniční stanici Sokolnice Telnice.

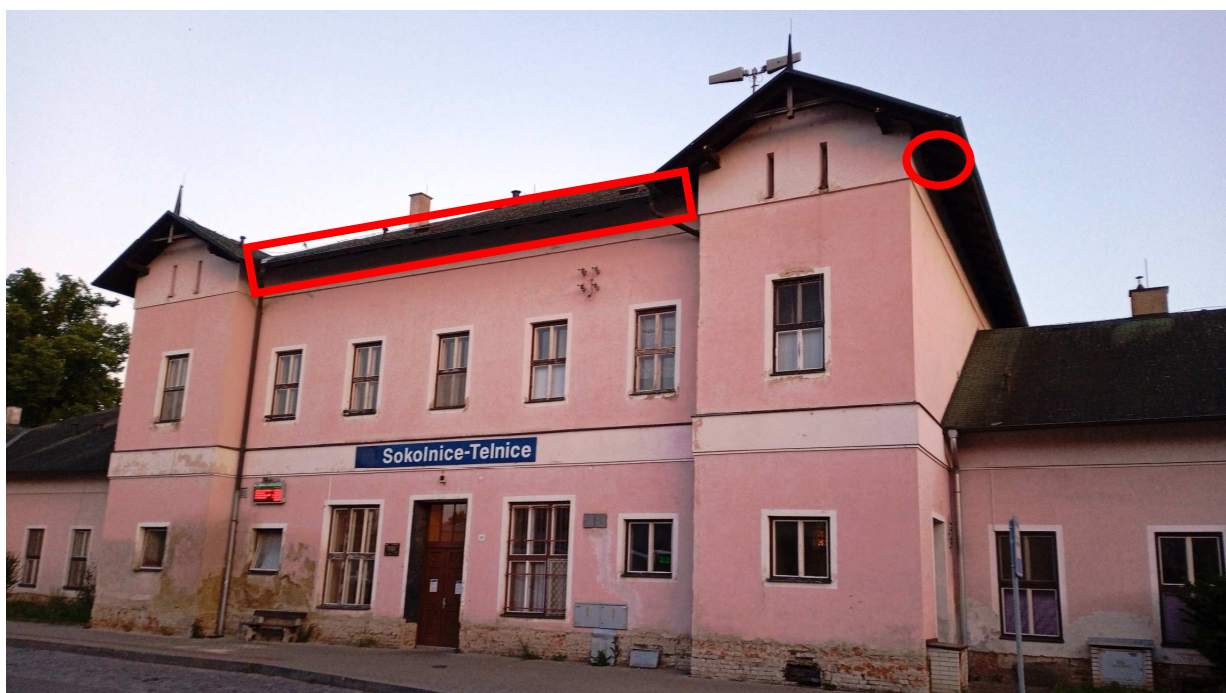
Při průzkumu aktuálního výskytu ptáků nebyla zjištěna přítomnost rorýsů na budově. Bylo nalezeno celkem 20 obsazených hnízd jiříčky obecné (*Delichon urbicum*), z toho 19 ze severní strany a 1 z jižní strany budovy (Obr. 1, 3 a 4). Hnízda jsou na trámech pod okrajem střechy.

Obr. 1. Výpravní budova v žst. Sokolnice Telnice, pohled na severní fasádu. Obdélník označuje umístění 12 hnízd jiříčky obecné, kroužek 1 hnízdo jiříčky obecné.

Neprovádět stavební úpravy v okolí hnízd jiřiček a rehka až do jejich vyhnízdění (hnízdí 2x ročně od cca 20.4. do cca 31.8.). Tzn. nebudou prováděny práce na celé fasádě pod hnízdy a na přilehlé části střechy.

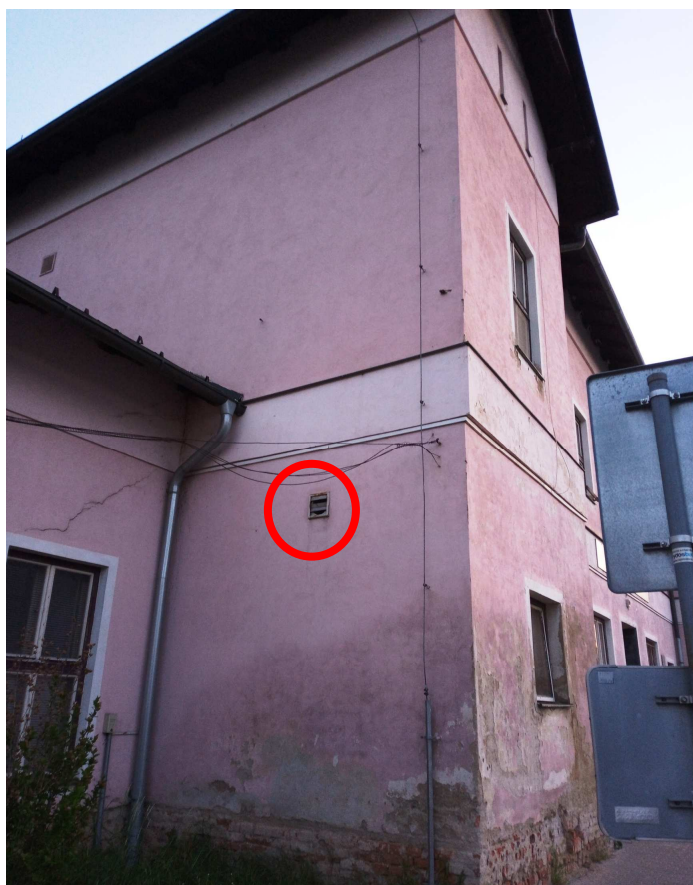
Dále bylo nalezeno hnízdo rehka domácího (*Phoenicurus ochruros*) ve větracím otvoru ze severní strany budovy (Obr. 2).

Obr. 2. Výpravní budova v žst. Sokolnice Telnice, pohled ze západní strany. Kroužek označuje hnízdo rehka domácího.

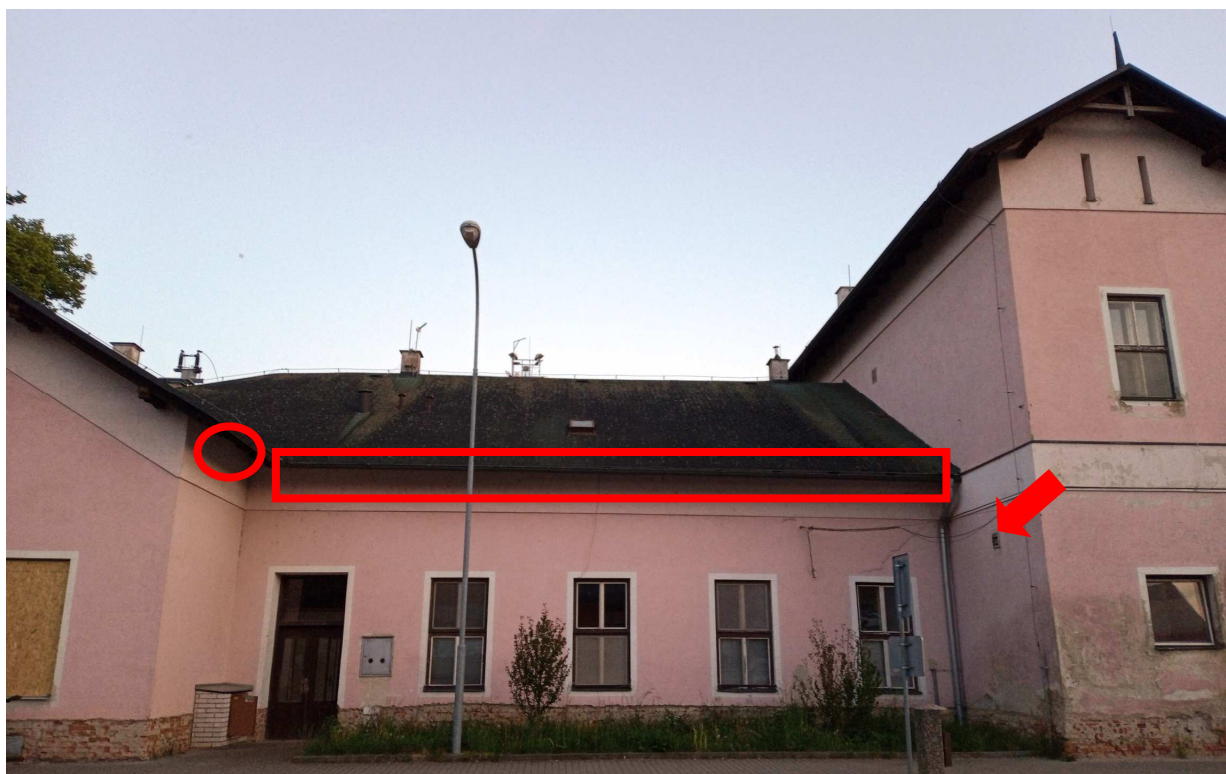
Obr. 3. Výpravní budova v žst. Sokolnice Telnice, pohled na severní fasádu. Obdélník označuje umístění 5 hnízd jiříčky obecné, kroužek 1 hnízdo jiříčky obecné. Šipka označuje hnízdo rehka domácího, které je na obr. 2.

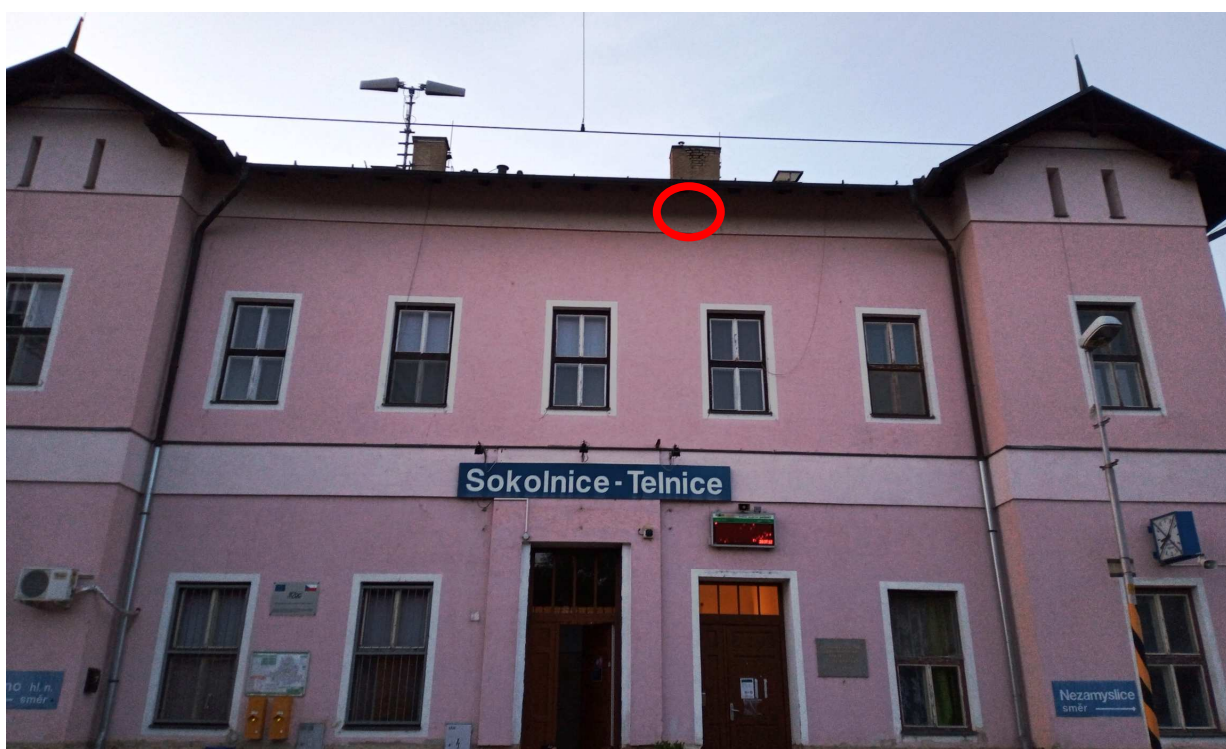
Obr. 4. Výpravní budova v žst. Sokolnice Telnice, pohled na jižní fasádu. Kroužek označuje 1 hnízdo jiříčky obecné.
