PROTOKOL O ZKOUŠCE

Č. 5026-125-18

Optimalizace trati Čelákovice (mimo) – Mstětice (včetně)	PDF
Měření hluku z železniční dopravy	Revize 0

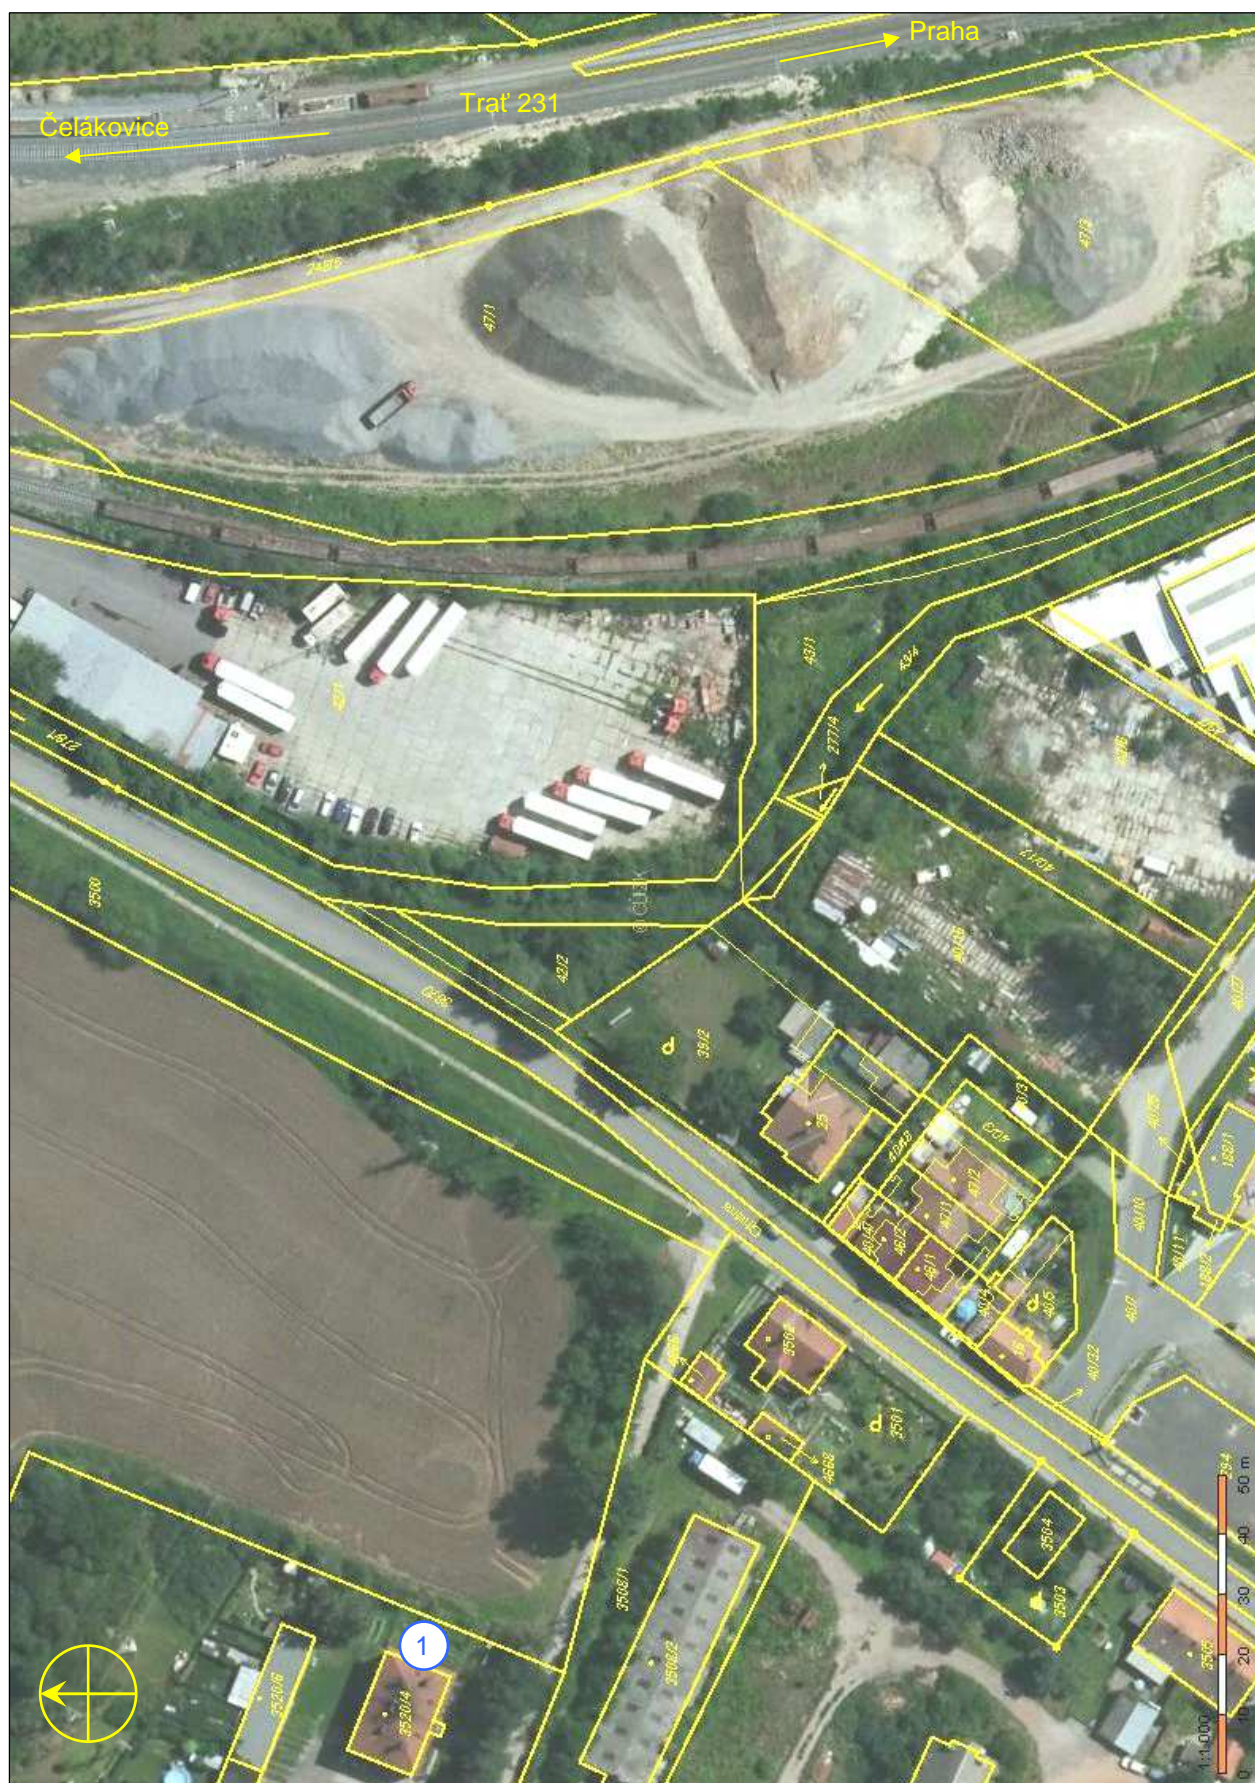
5.4.2 Situace referenčního bodu 1 – Čelákovice, Cihelna 6/68

Katastrální mapa s podkladem leteckého snímku, zdroj ČÚZK. Tisk bezrozměrný.

Mikrofon byl umístěn ve výšce 5 m nad terénem v místě měření, před oknem ve fasádě štítu bytového domu orientovaném k železniční trati, v pozici dle fotodokumentace, připojen ke zvukoměru prodlužovacím kabelem. V šíření hluku z železnice na měřicí bod nic necloní, trať je na náspu.

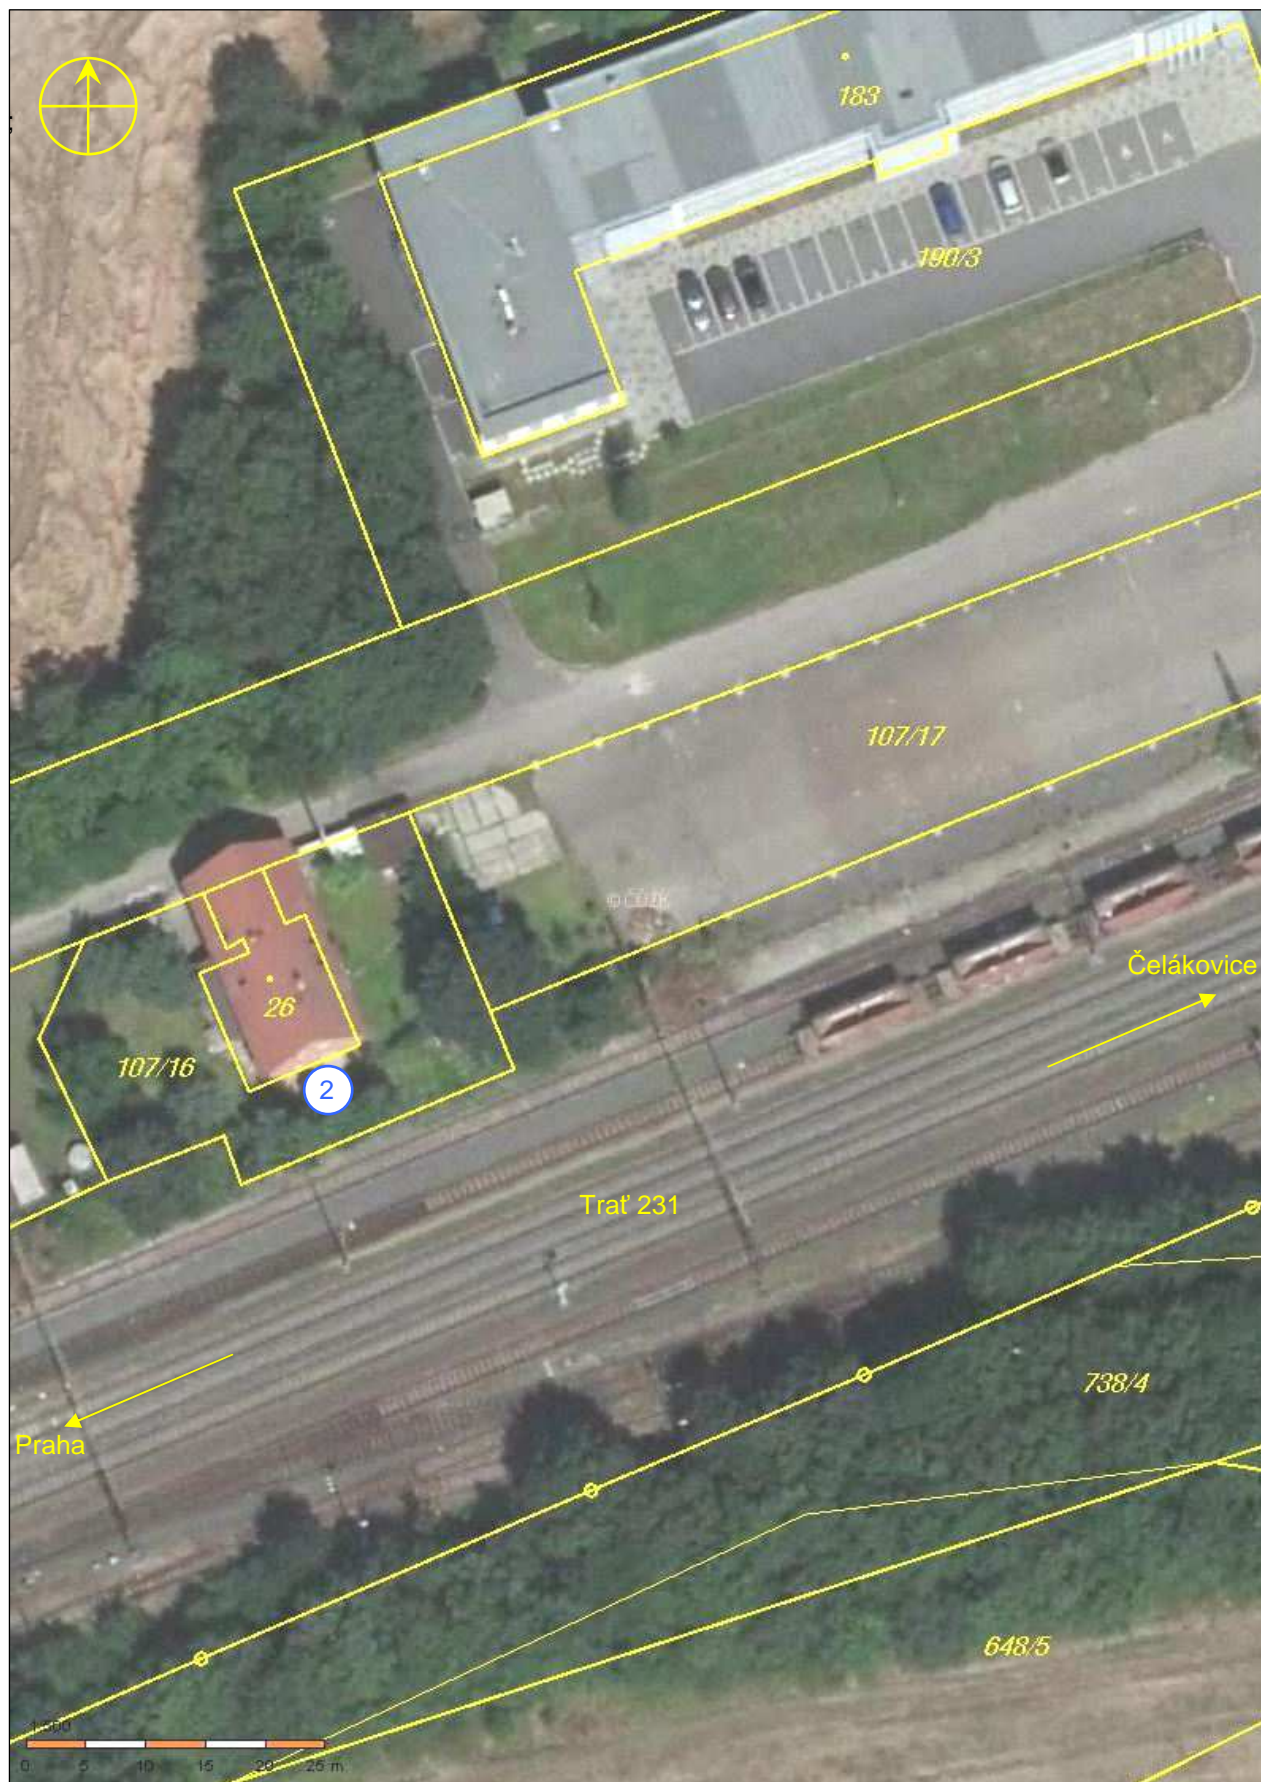
5.4.3 Situace referenčního bodu 2 – Mstětice 26, Zeleneč

Katastrální mapa s podkladem leteckého snímku, zdroj ČÚZK. Tisk bezrozměrný.

Mikrofon byl umístěn 2 m před fasádou domu orientovanou k železniční trati v pozici dle fotodokumentace, na stativu ve výškové úrovni oken v 1.NP, připojen ke zvukoměru prodlužovacím kabelem. V šíření hluku z železnice na měřicí bod nic necloní, trať je zde vedena na staniční pláni v úrovni měřeného domu, průjezdní koleje jsou za dvěma odstavnými, odstavné koleje byly v době měření prázdné. Nedaleko bodu měření staví lokální osobní vlaky.
