PRAHA 2 - VYŠEHRA
ŽELEZNIČNÍ STANICE VYŠEHRA, STAVĚDLO 2
NEDESTRUKTIVNÍ STAVEBNĚ-HISTORICKÝ PRŮZKUM

identifikace objektu:	Svobodova ulice, p. č. 288, k.ú. Vyšehrad	
číslo ÚSKP:	50534/1-2274	
zadavatel:	Správa železniční dopravní cesty, Oblastní ředitelství Praha, Partyzánská 24, 170 00 Praha 7	
zpracovatelé:	Mgr. Vladislava Říhová, Ph.D. Mgr. Zuzana Křenková, Ph.D.	
kontakt:	E: vlrihova@gmail.com	T: +420 777 021 178

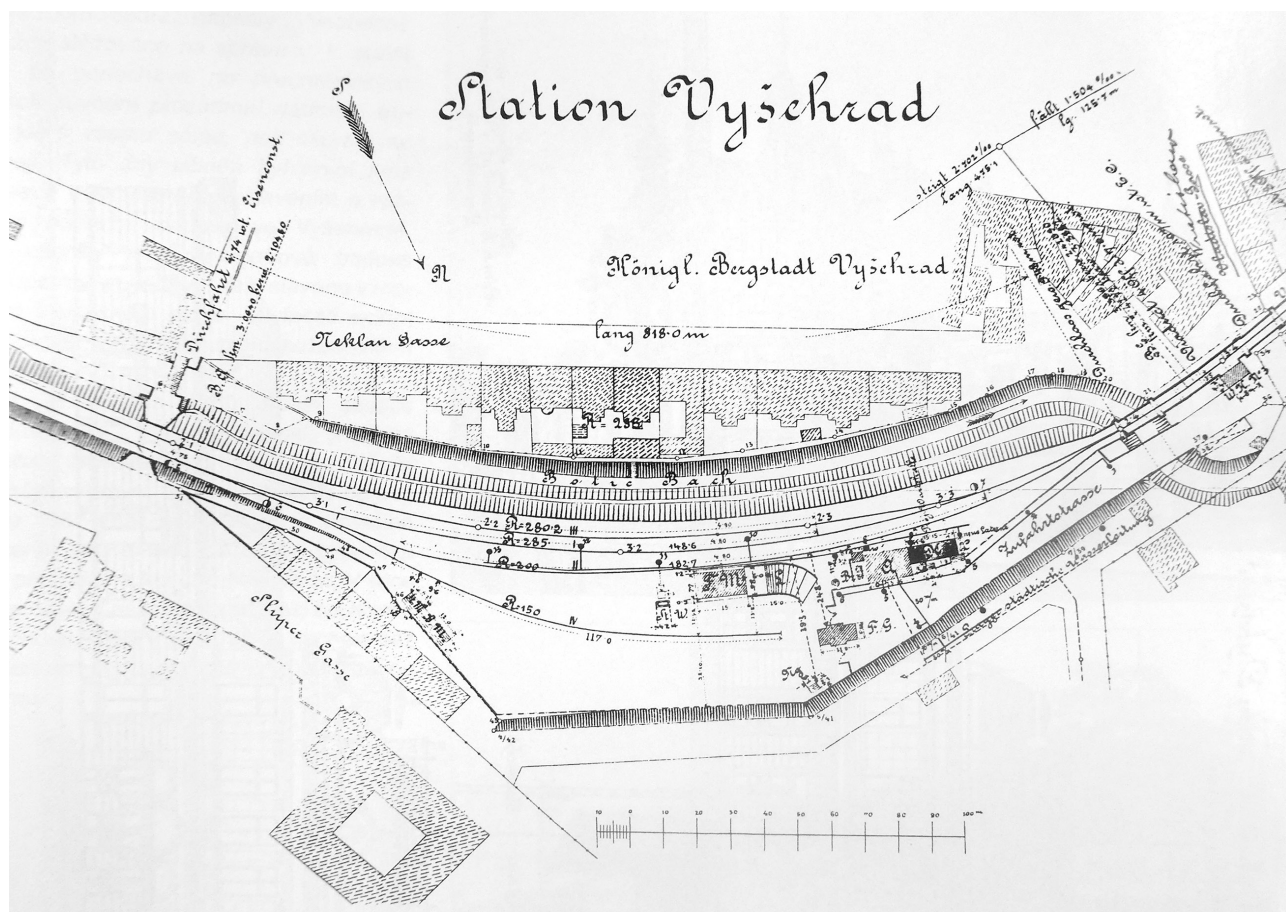
1896, situační plán stanice Vyšehrad, na kterém je patrné, že budova stavědla 2 ještě nestála;

Stavební dějiny drážního domku se jeví nekomplikované, přestože jeho výstavbu aktuálně nelze dokumentovat jednoznačnými pramennými zprávami. Na situačním plánu stanice Vyšehrad z roku 1896 objekt stavědla zachycen není, což potvrzuje publikované tvrzení, že byl vybudován až v roce 1901.²⁶ Stavba vyrostla v návaznosti na osazení nového železničního mostu. Ten byl vystavěn o 50 cm výš než most původní, což si vyžádalo i úpravu nástupního prostoru. Provoz stanice byl v této době navíc zdvoukolejněn. Vedle sledovaného objektu bylo vybudováno i stavědlo 1 na opačném zhlaví stanice. Obě stavědla byla nejpravděpodobněji vybavena závislými výhybkářskými přístroji obsluhujícími příslušné výhybky, které doplňoval řídicí přístroj v hlavní budově.

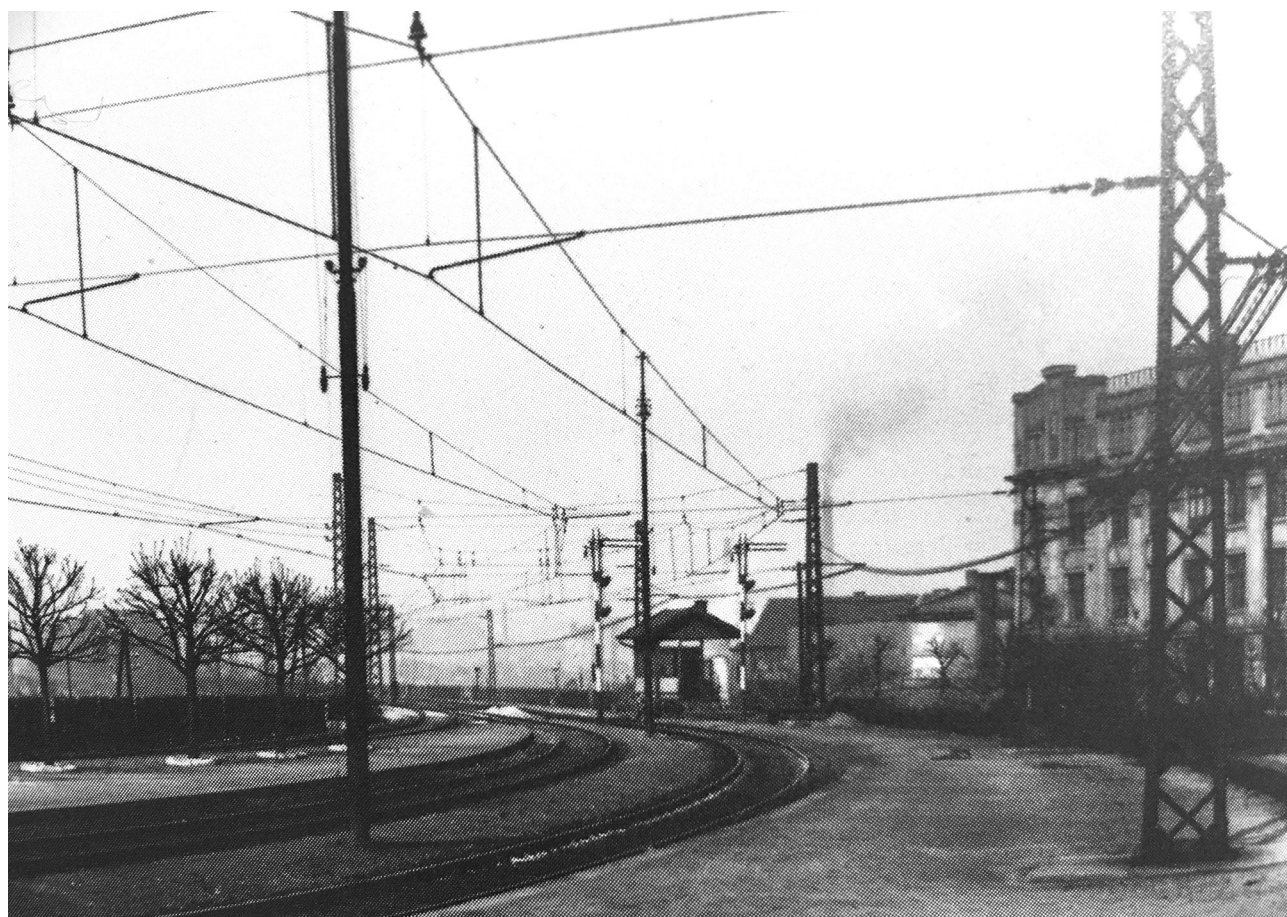
1928, pohled na západní část nádraží Vyšehrad s budovou stavědla 2; Zdroj: Ivo Mahel, *Zmizelá Praha, Nádraží a železniční tratě*, 3. díl, Zaniklé, proměněné a ohrožené stavby v jižní části Prahy, Praha 2014, s. 96.

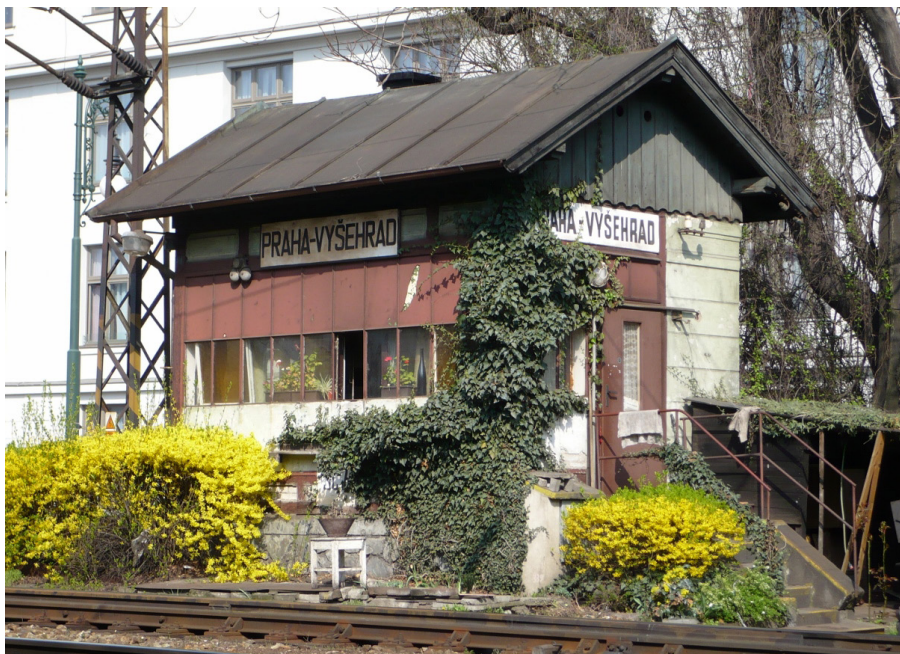
2009, stavědlo 2, foto: Jan Suchý;

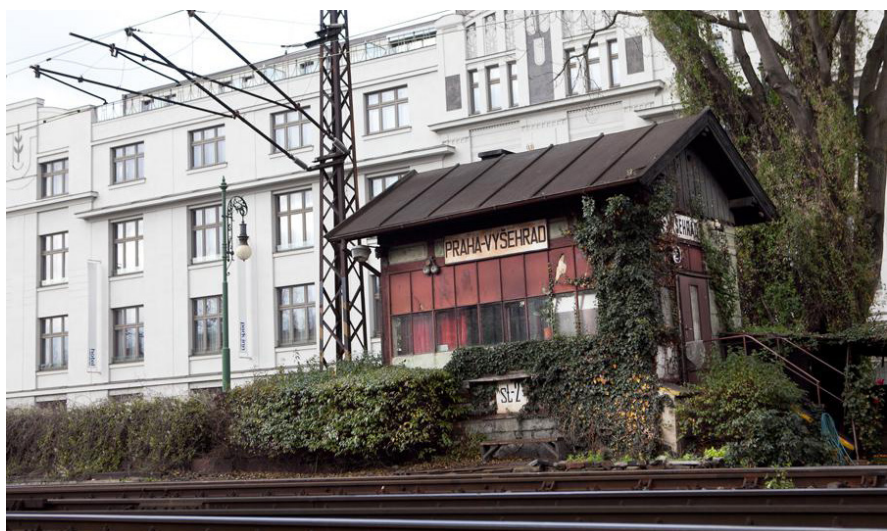
2013, stavědlo 2, foto: Jan Langer; Zdroj: <https://ct24.ceskatelevize.cz/regiony/1064826-nad-nadrazim-vysehrad-se-stahuji-mracna>.

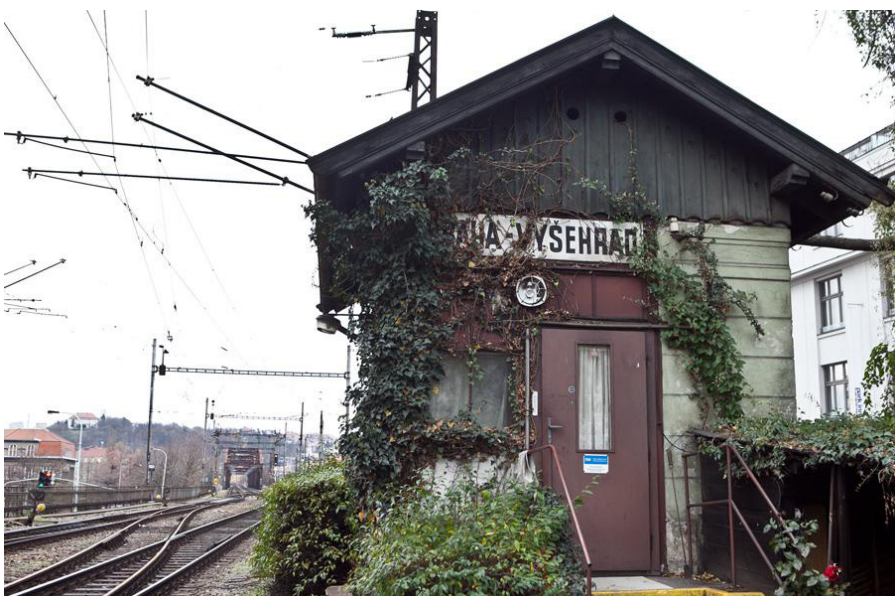
2013, stavědlo 2, foto: Jan Langer; Zdroj: <https://ct24.ceskatelevize.cz/regiony/1064826-nad-nadrazim-vysehrad-se-stahuji-mracna>.

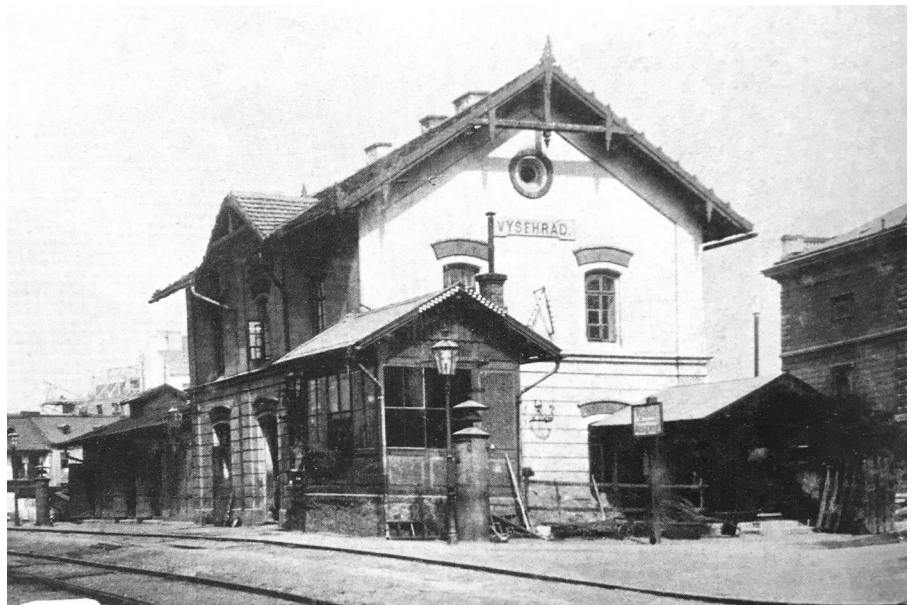
Výpravní budova stanice Vyšehrad kolem roku 1900 v popředí s typovou stavbou obdobnou stavědlu 2; Zdroj: Kateřina Bečková, Zmizelá Praha, Nádraží a železniční tratě. Zaniklé, proměněné a ohrožené stavby, Praha 2009, s. 100.

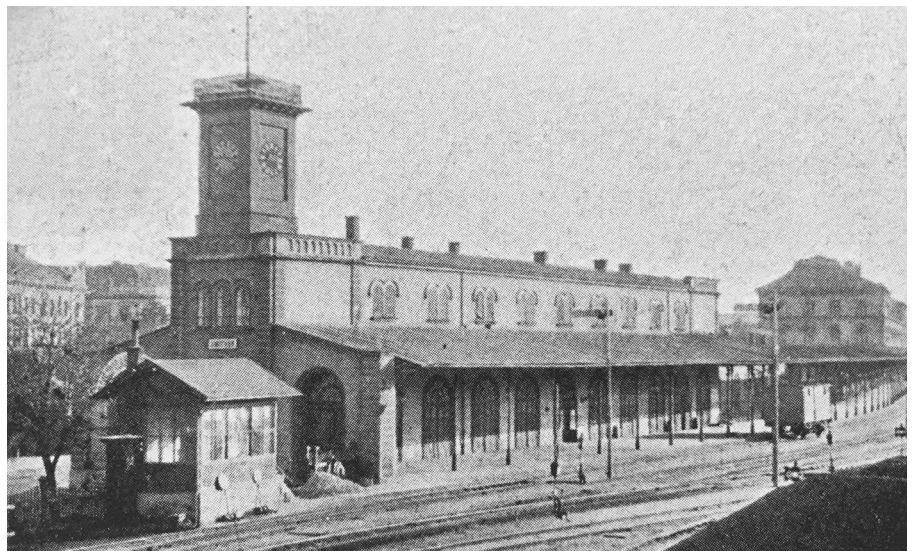
Smíchovské nádraží před rokem 1899 v popředí se stavbou obdobnou stavědlu 2; Zdroj: Ivo Mahel, Zmizelá Praha, Nádraží a železniční tratě, 3. díl, Zaniklé, proměněné a ohrožené stavby v jižní části Prahy, Praha 2014, s. 108.

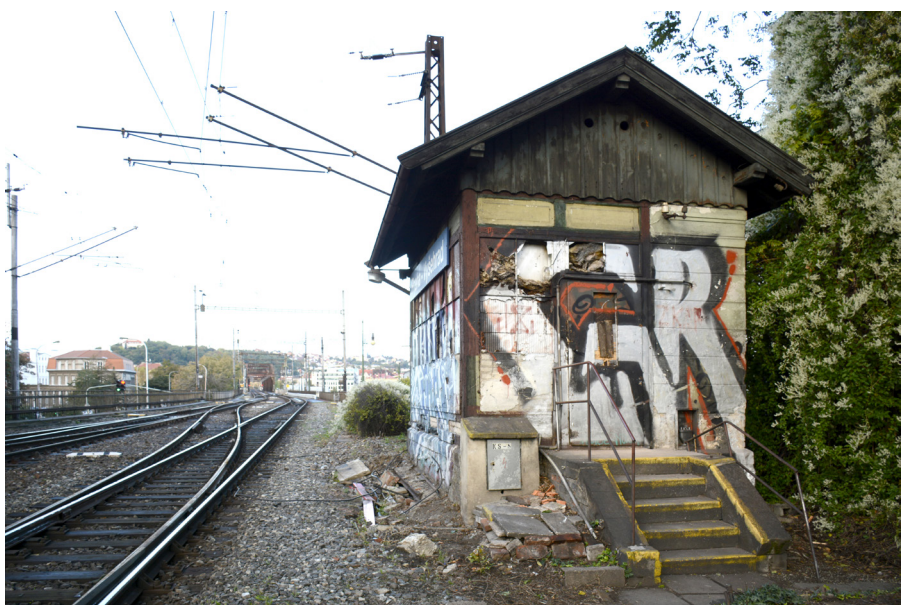
V průčelí se schodištěm a vstupem.

Východní fasáda je rozčleněna do tří os. Vstup do stavby je situován ve střední ose. Výška soklu je ve vstupu překonána pěti kamennými schodišťovými stupni. Podezdívka schodiště je cihelná, postranní partie schodiště jsou vyskládány z pravidelně přitesaných bloků. Ty mají na stranách zaslepené otvory po původním kotvení kovového zábradlí. Současné zábradlí z tyčoviny je kotveno shora. Pravá strana schodiště je poškozená. Spodní díl postranní partie chybí (uložen je nedaleko vstupu), zábradlí je vyjmuto z kotvení a o konstrukci schodiště je pouze opřeno. Dveřní výplň vstupu je novodobá. Nad vstupem se uplatňuje poškozený okenní otvor v kovovém rámu o dvou vedle sebe umístěných téměř čtvercových polích.

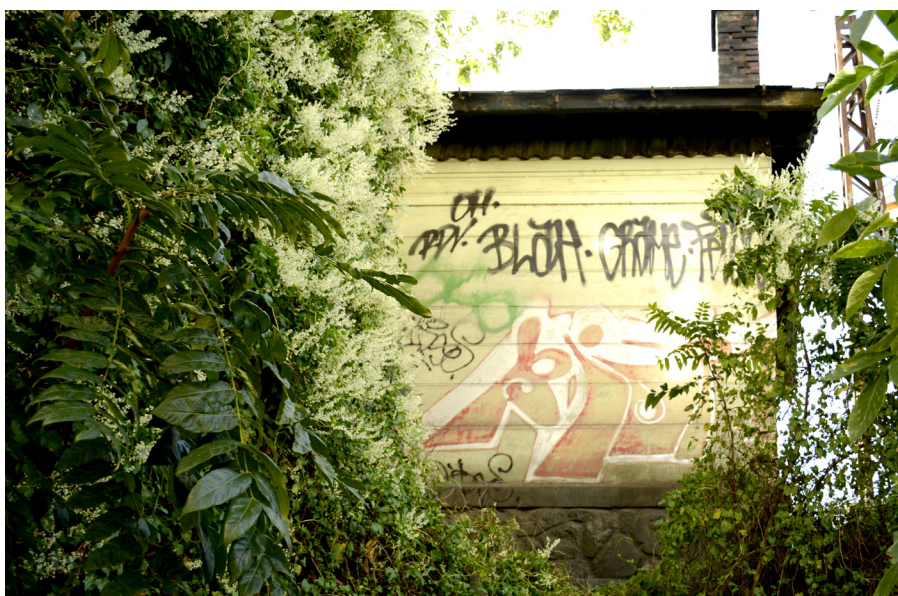
Část S průčelí s pásovou rustikou, římsou a kamenným obkladem soklu.

Pravá osa východního vstupního průčelí je nad soklem vyzděna z cihel a omítnutá. Pročleněna je jednoduchou pásovou rustikou, kterou pod střechou doplňuje složitější plochý lineární profil tvořící korunní římsu. Pásové i římsa jsou vytaženy v omítce a ve stejné podobě člení i celé severní průčelí stavby skryté pod náletovou zelení.

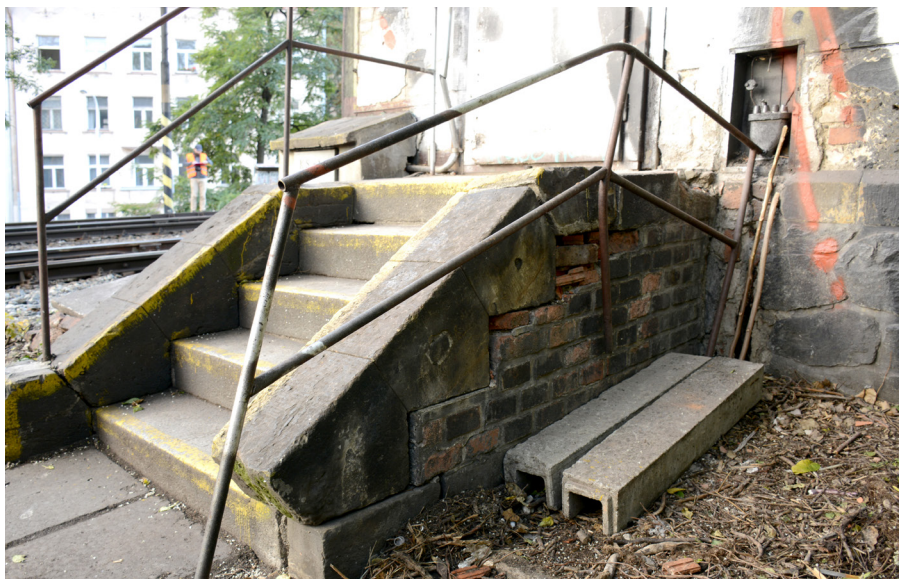
Schodiště u V průčelí, pohled k JZ.

Objekt je v horším stavebně technickém stavu, který je způsoben zanedbanou údržbou a aktivitou vandalů. Zatímco soklová partie objektu se jeví relativně v pořádku, vstupní schodiště je naopak poškozené. Kamenný segment pravé postranní konstrukce je vylomený stejně jako mladší zábradlí. Oba prvky se však v místě zachovaly. Dřevěné prvky hrázděné konstrukce stavby, zejména části bezprostředně navazující na soklovou partii, jsou značně degradované. V lepším stavu se jeví dřevěné štíty objektu. Omítky stavby jsou degradované, z části opadané nebo znehodnocené graffiti. Komínové těleso se rozpadá vlivem destrukce malty ve spárách. Na stavbě chybí severní střešní žlab spolu se svodem. Venkovní výplně okenních otvorů jsou převážně vytlučené, vnitřní nové výplně jsou deponované v interiéru stavby. Stavba je v současnosti zajištěna proti vandalům. Veškeré otvory jsou zazděny ve vnitřním lici prosklení tvárnicemi. Tento zabezpečovací zásah považujeme za utilitární a snadno odstranitelný.

jednoduchou dřevěnou, v horní části prosklenou výplní. Schodiště lze obnovit s použitím zachovaného kamenného prvku. Zvážit lze podobu zábradlí, jehož řešení včetně kotvení je nepůvodní. Jak již bylo řečeno, obnova stavby však musí být realizována v kontextu celého památkově chráněného areálu. Rovněž je třeba vyřešit adekvátní funkci a zabezpečení budovy, která je v současnosti zcela bez využití.

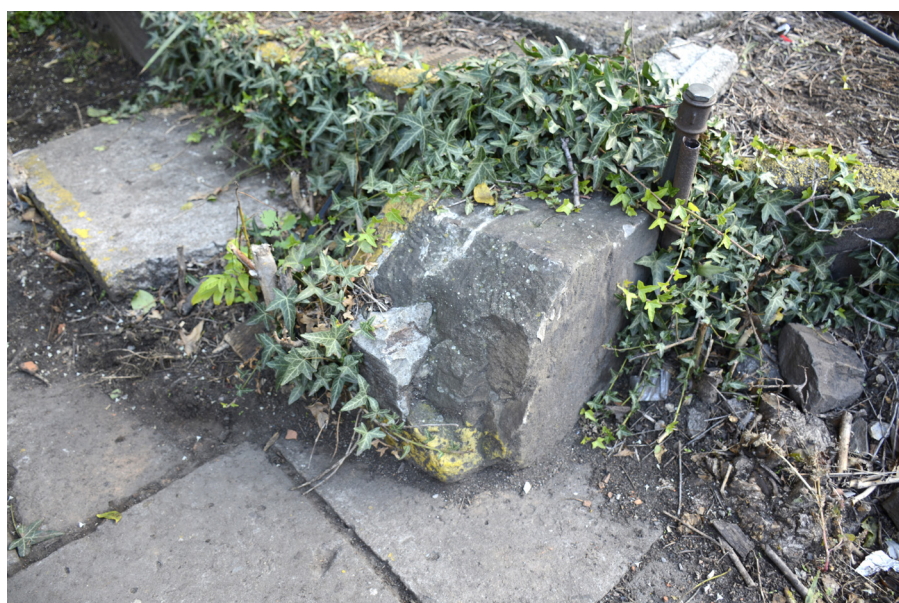
Kamenný prvek schodiště v druhotné poloze.

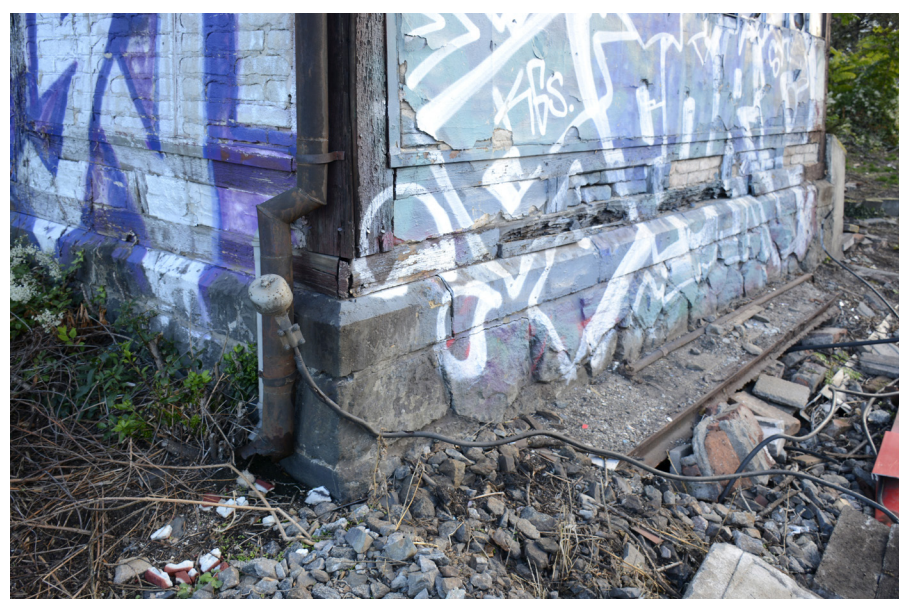
JZ nároží soklové části.

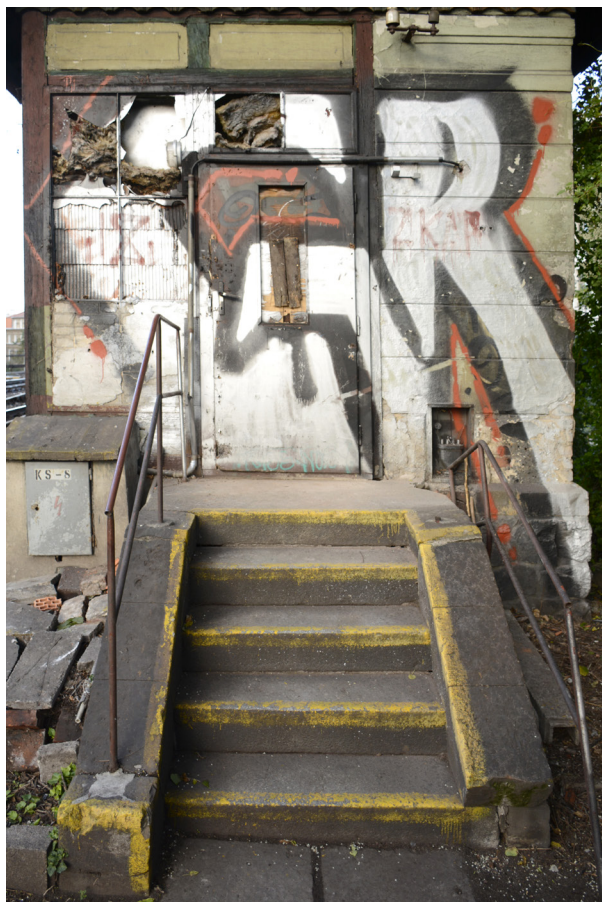
Detail V průčelí a schodiště.

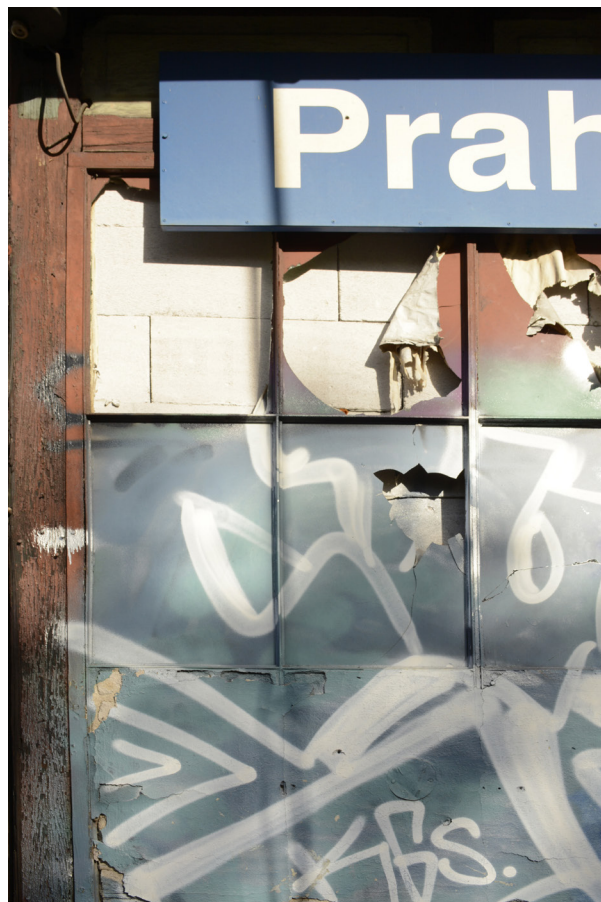
Detail konstrukce okenní výplně v Z části J průčelí.

Jižní průčelí směrem ke kolejišti definuje pásový okenní otvor, na který navazují okna na kratších fasádách stavby. Rozměrnou okenní plochu tvoří subtilní kovový rám členěný do deseti obdélných polí ve třech řadách nad sebou. Spodní řada polí byla nejspíše vždy zazděná, výše byla pole prosklená. Kovový rám okenního pole je přesně vetknut mezi hranolové trámy v nárožích objektu. Ze spodu a shora jej vymezují úseky hrázděného zdiva, pročleněného vždy do pěti úzkých obdélných polí. Dřevěné partie konstrukce byly pohledové, opatřené původně zeleným nátěrem. Trámy disponují dekorativním okosením hran. Zděné části byly omítnuté, v linii pod střechou členěné jednoduchým vystupujícím obdélným zrcadlem. Zatímco ve spodní části omítky zmizely, pod střechou jsou zachovány ve všech pěti polích.

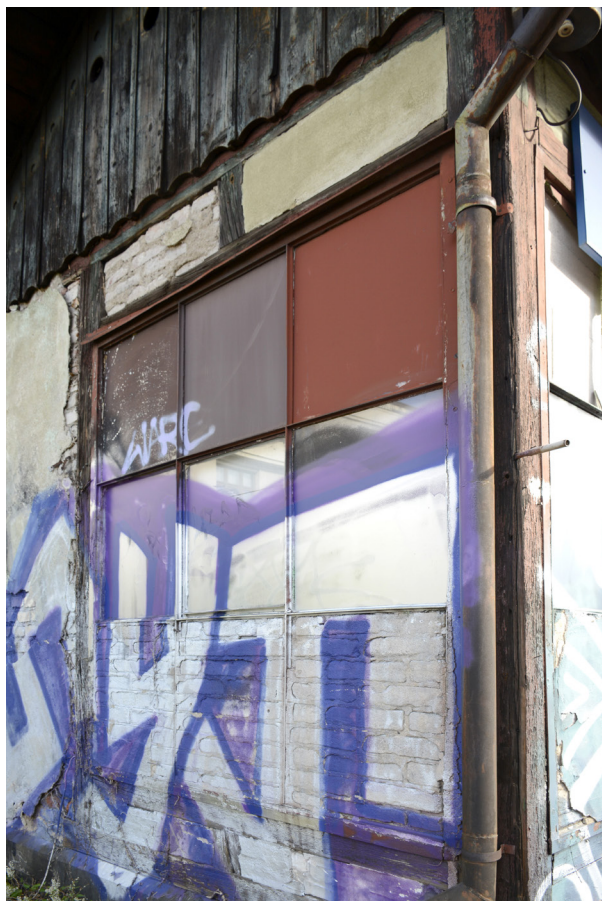
Okno Z průčelí.

Západní průčelí objektu formuje na pravé straně rozměrný kovový rám o devíti obdélných polích ve třech řadách nad sebou. Jako u jižní a východní fasády je spodní trojice polí zazděná, horní řady byly prosklené. Rám ve spodní a horní části doplňují úzké hrázděné úseky zdiva rozčleněné vždy do dvou polí. V žádném se nezachovalo autentické omítkové řešení. Levou

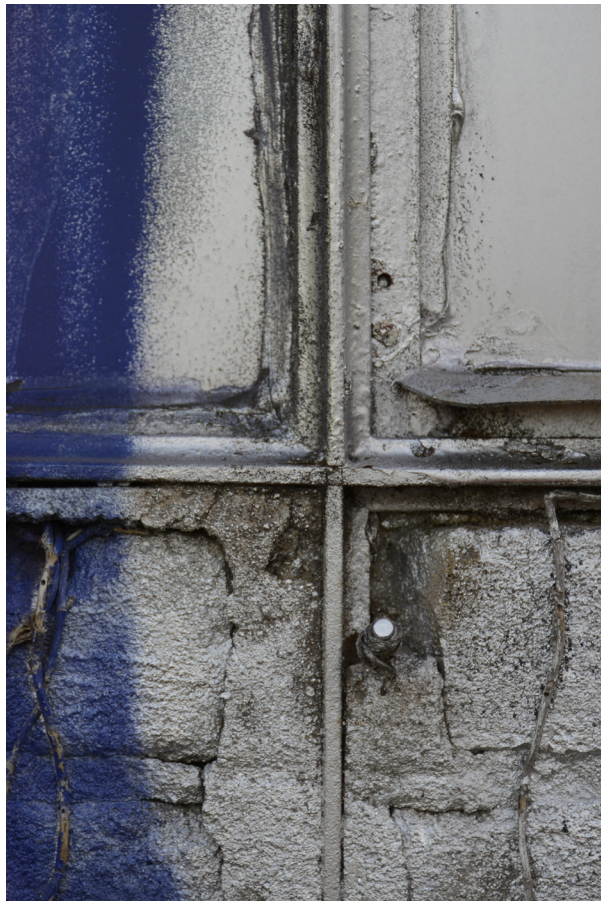
Detail kovové konstrukce okenní výplně Z průčelí.

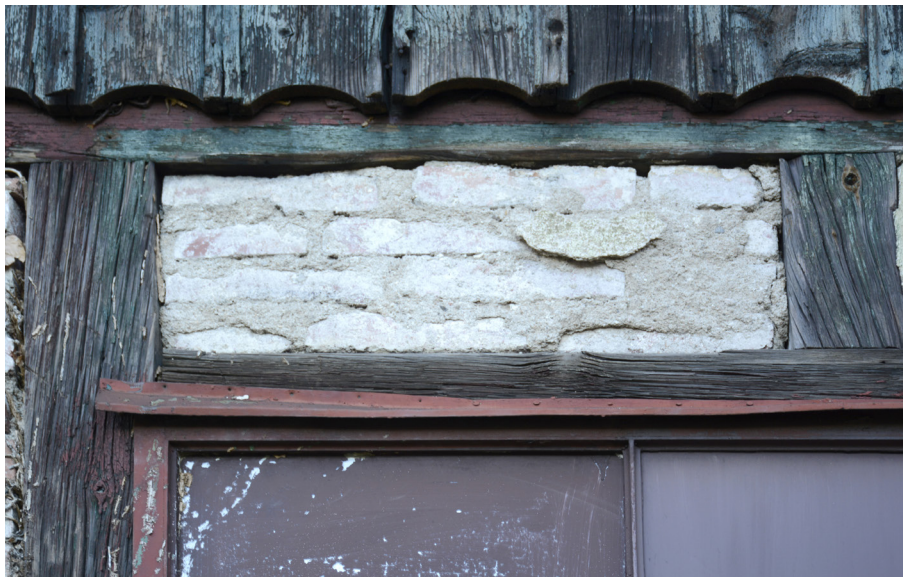
Detail zazdívky výplně nad oknem Z průčelí.

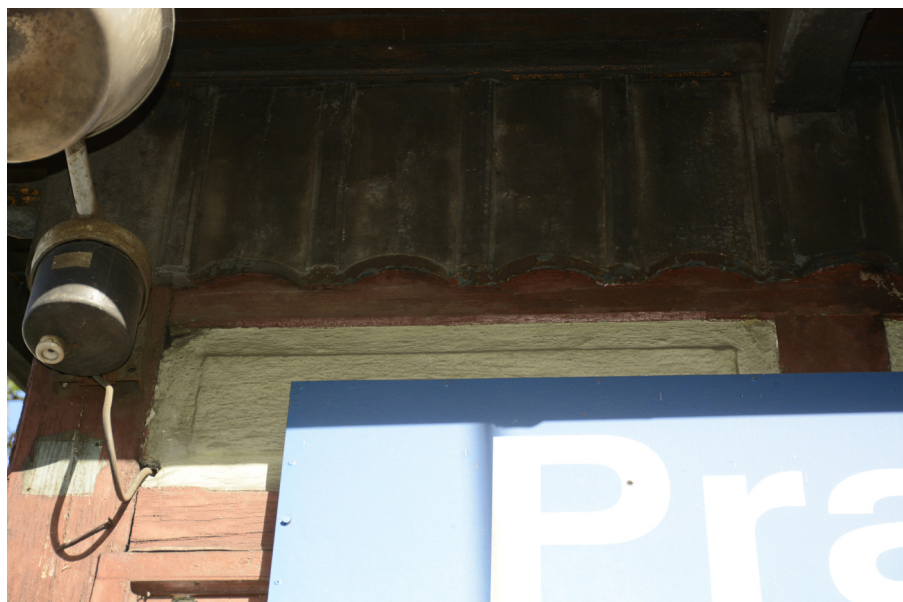
Detail zazdívky se zachovanými omítkami a členěním v podobě obdélného zrcadla nad oknem J průčelí.

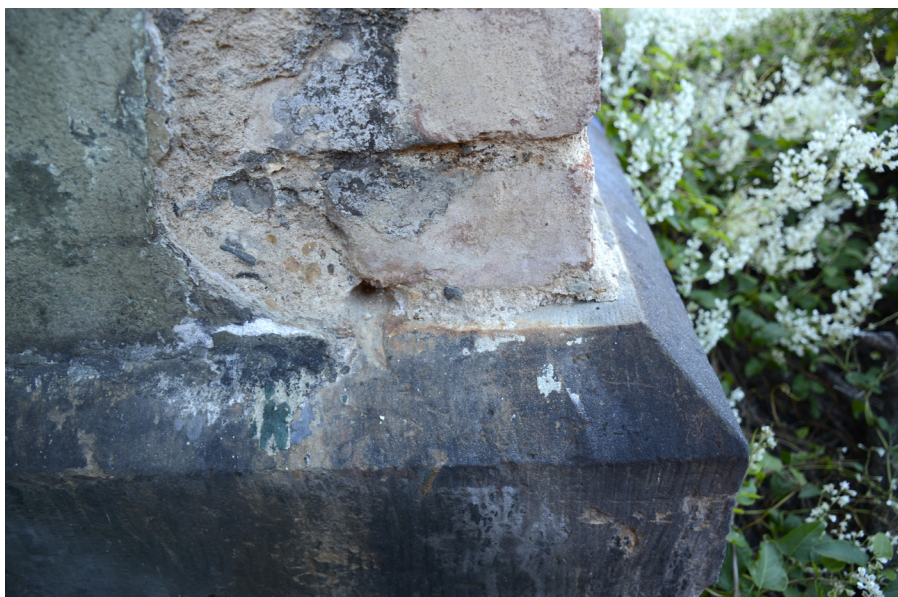
Detail kamenického opracování horní části soklu SV nároží.

Stavba spočívá na masivním kamenném soklu. Ten tvoří větší lomové kameny, které ukončuje linie pravidelně formované kamenné římsy profilované na okraji okosením. Obvodové zdivo nad soklem kombinuje omítané zděné a hrázděné partie s prosklenými plochami. Budova je zastřešena sedlovou střechou s plechovou krytinou. V severozápadní části se nad střechou uplatňuje cihelný komín. Plocha trojúhelných štítů na západě a východě je provedena z dřevěných fošen s ozdobným půlkruhovým zakončením ve spodní části a vyřiznutými kroužky v horní. Lišty, kryjící styk fošen, jsou po stranách vyžlabené, trámy krovu dekorativně ohraněné a ukončené výžlabky. Stejně jako štíty jsou fošny s půlkruhovým zakončením ve spodní části formovány i podstřešní partie jižní a východní fasády.

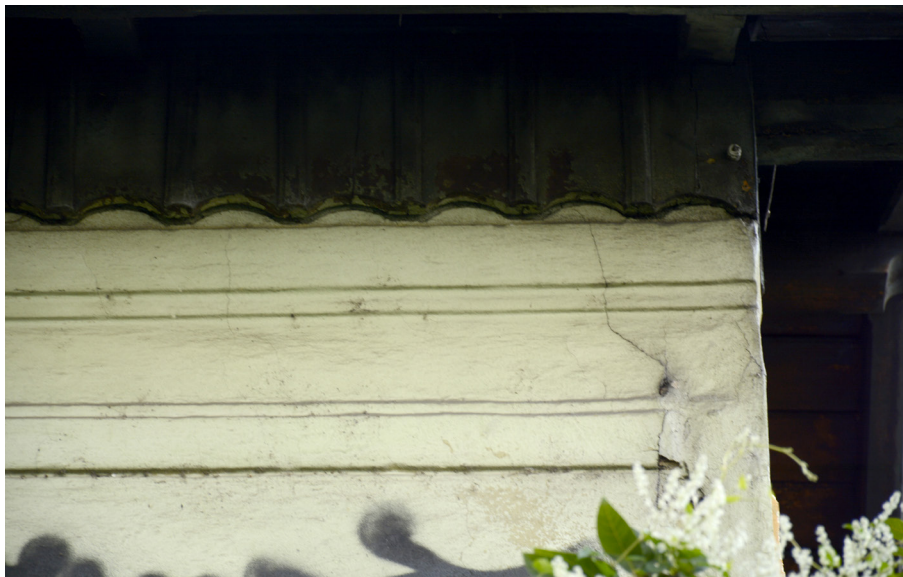
Detail římsy v Z části S fasády.

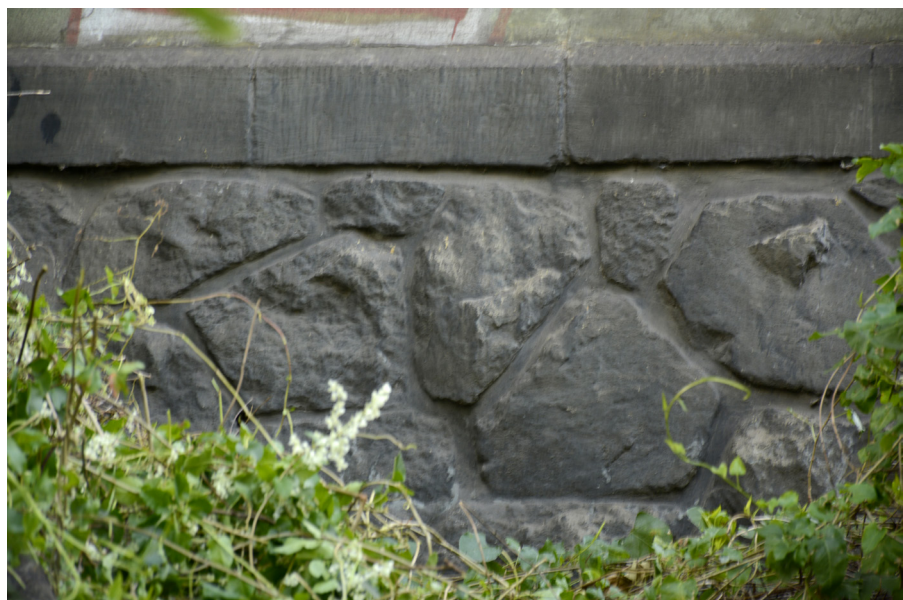
Detail kamenného soklu S fasády.

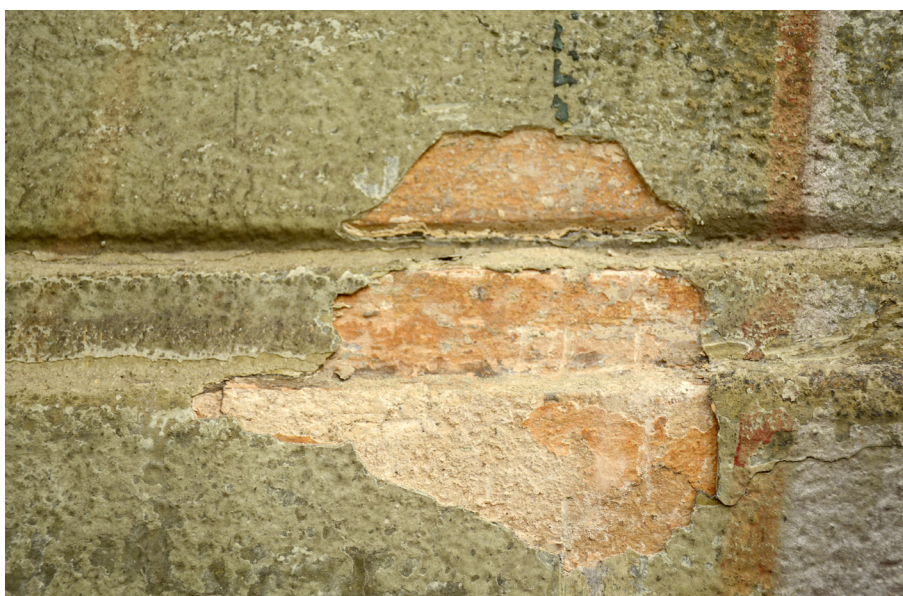
Detail vrstev barevných úprav v Z části S průčelí.

Původní barevnost průčelí je patrná na místech s odfouklou omítkou a na dřevěných konstrukcích, které byly překryty deskami s označením stanice, nebo nebyly opatřeny novým nátěrem (např. pod střechou). Zatímco omítky byly původně provedeny ve světle okrové barvě, pohledové se uplatňující dřevěné prvky měly zelený nátěr.

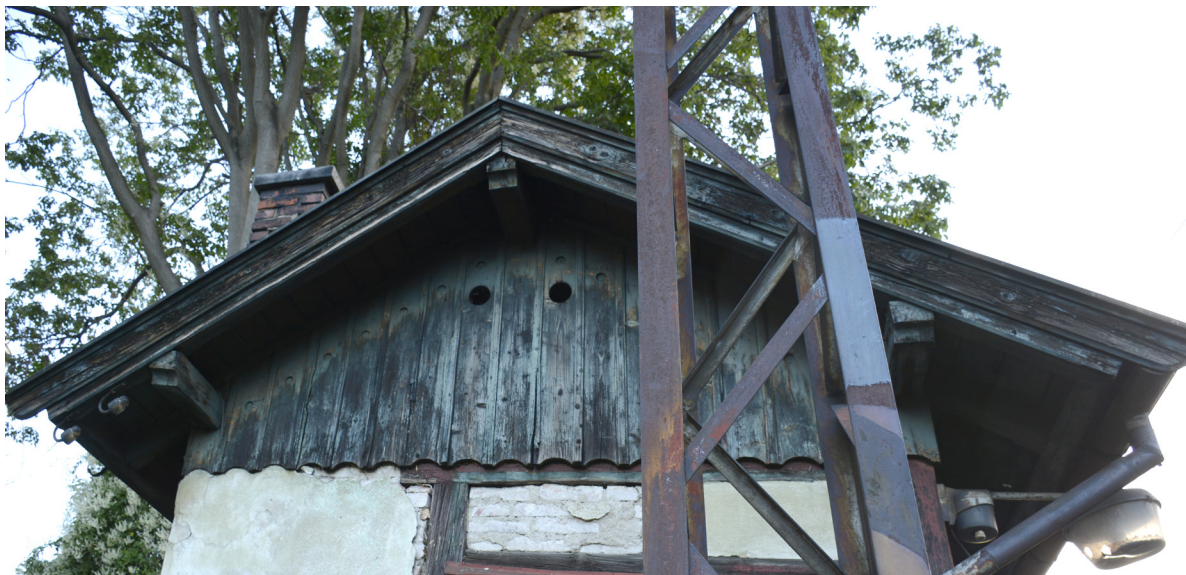
Z štít.

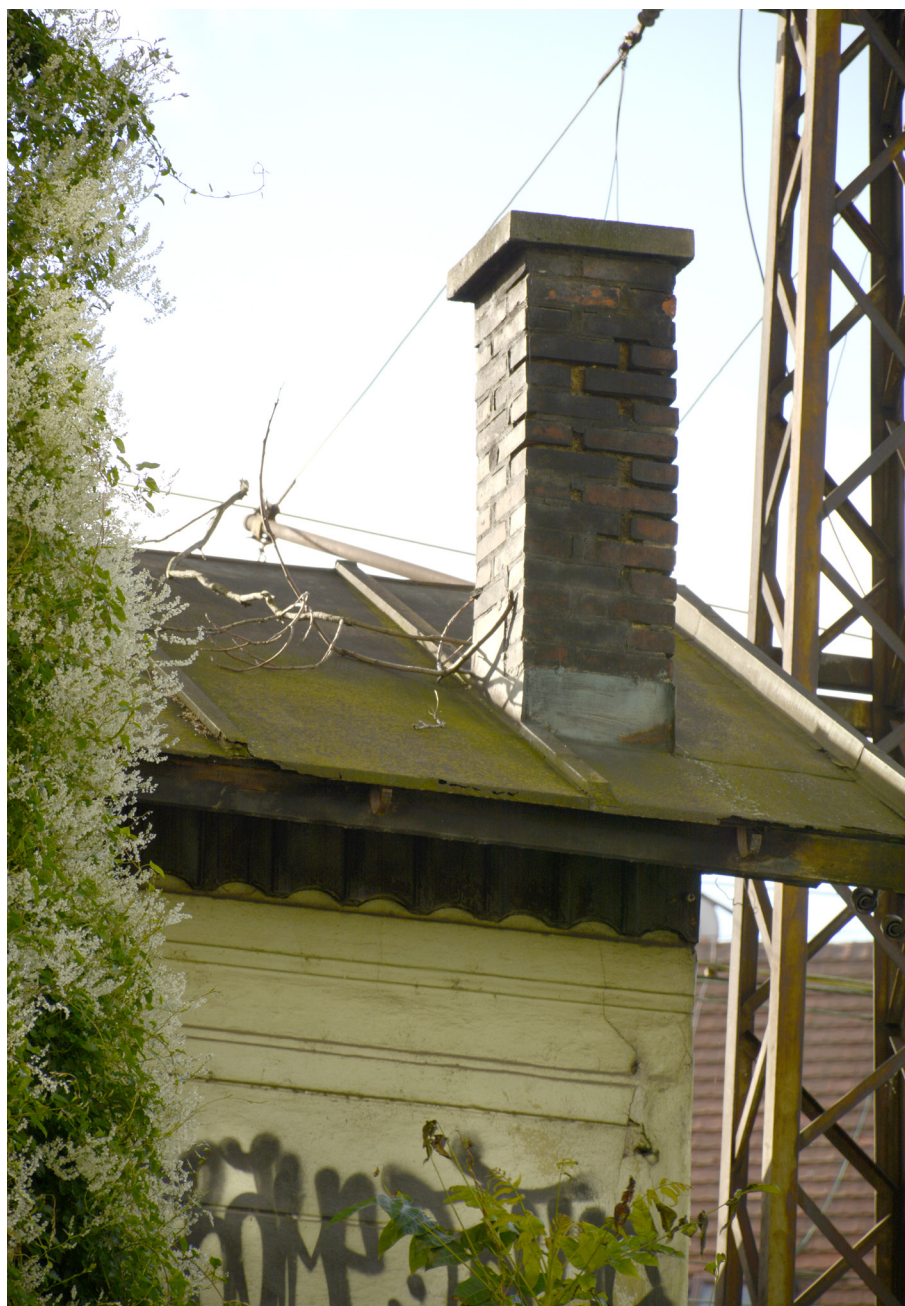
S průčelí, komín a část střechy, pohled k J.

Především je třeba odstranit zeleň, těsně přiléhající ke stavbě. Vzrostlá vegetace negativně působí na stavebně technický stav budovy. Způsobuje zavlhčení objektu, devastaci omítek a soklové části stavby. Obnovit je třeba rovněž žlaby a svody okapů tak, aby nedocházelo k zavlhčení stavby a zatékání vody do bezprostřední blízkosti objektu. Přestože se nezdá, že by zatékalo do interiéru, bylo by vhodné provést revizi střešní krytiny a závětrných lišt a obnovit spárování komínového tělesa, čímž se zvýší jeho životnost.

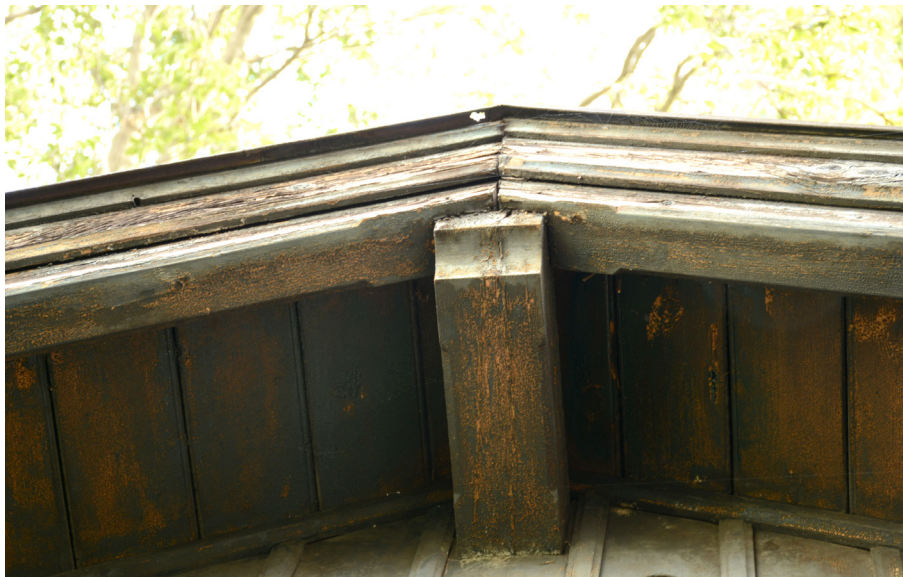
Detail úpravy dřevěných konstrukcí ve vrcholu Z štítu.

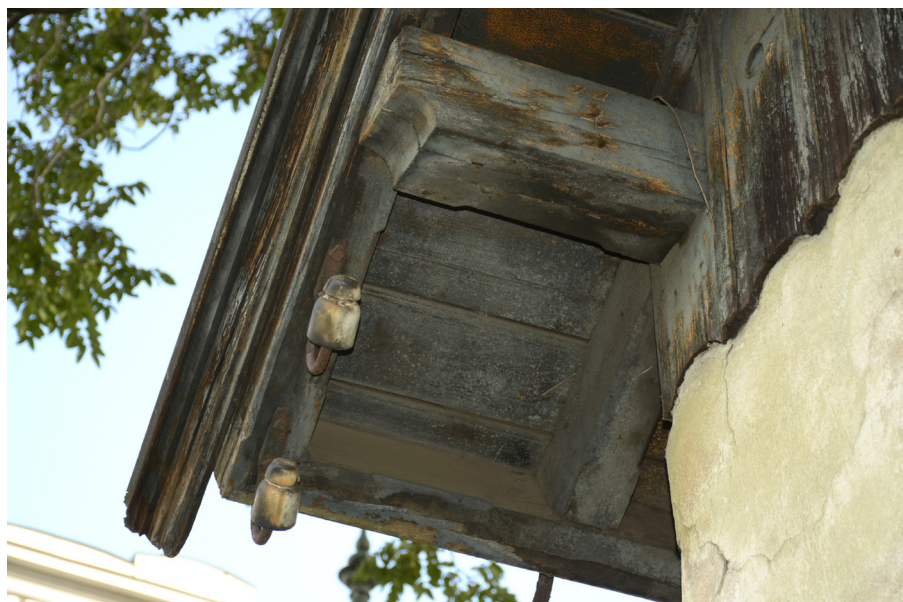
Detail úpravy dřevěných konstrukcí Z štítu.

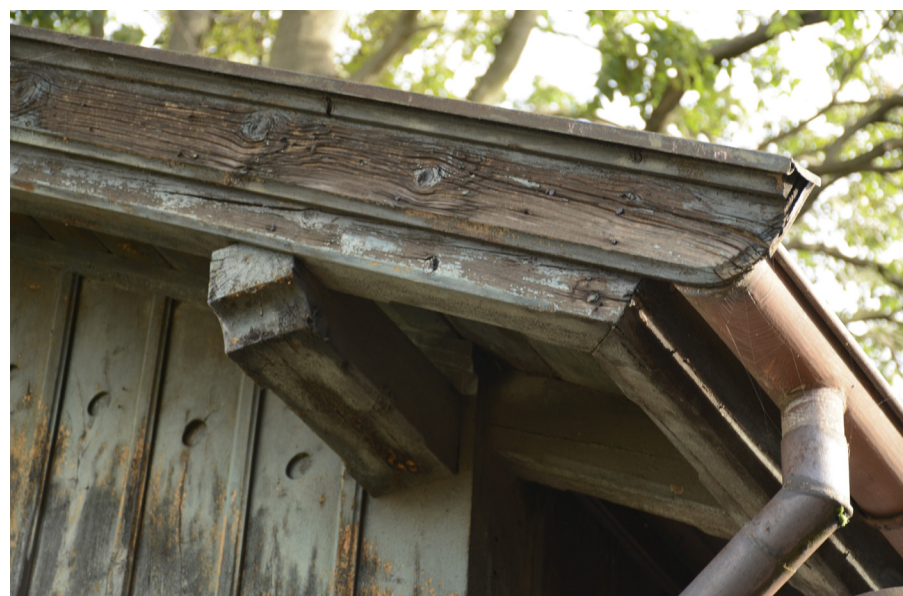
Detail úpravy dřevěných konstrukcí Z štítu.

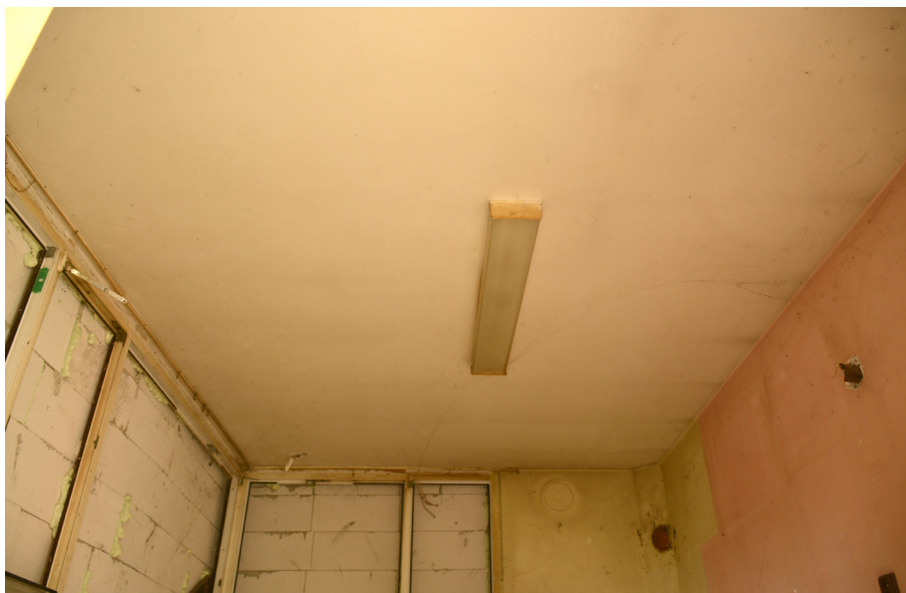
Současné řešení zastropení, pohled k Z.

Interiér stavby tvoří drobný plochostropý prostor. Okenní otvory s novodobými poškozenými vnitřními výplněmi jsou zazděné cihelnými a pórobetonovými tvárnicemi. V prostoru se nezachovalo nic z původního vybavení provozu. Šlo zřejmě o jeden ze dvou závislých výhybkářských přístrojů obsluhujících příslušné výhybky, který doplňoval druhý ve stavědle 1 na opačném zhlaví stanice a řídící přístroj v hlavní výpravní budově. Lze předpokládat, že zbytky systému se zachovaly v prostoru pod prkennou podlahou stavby, který však není přístupný stejně jako krov.

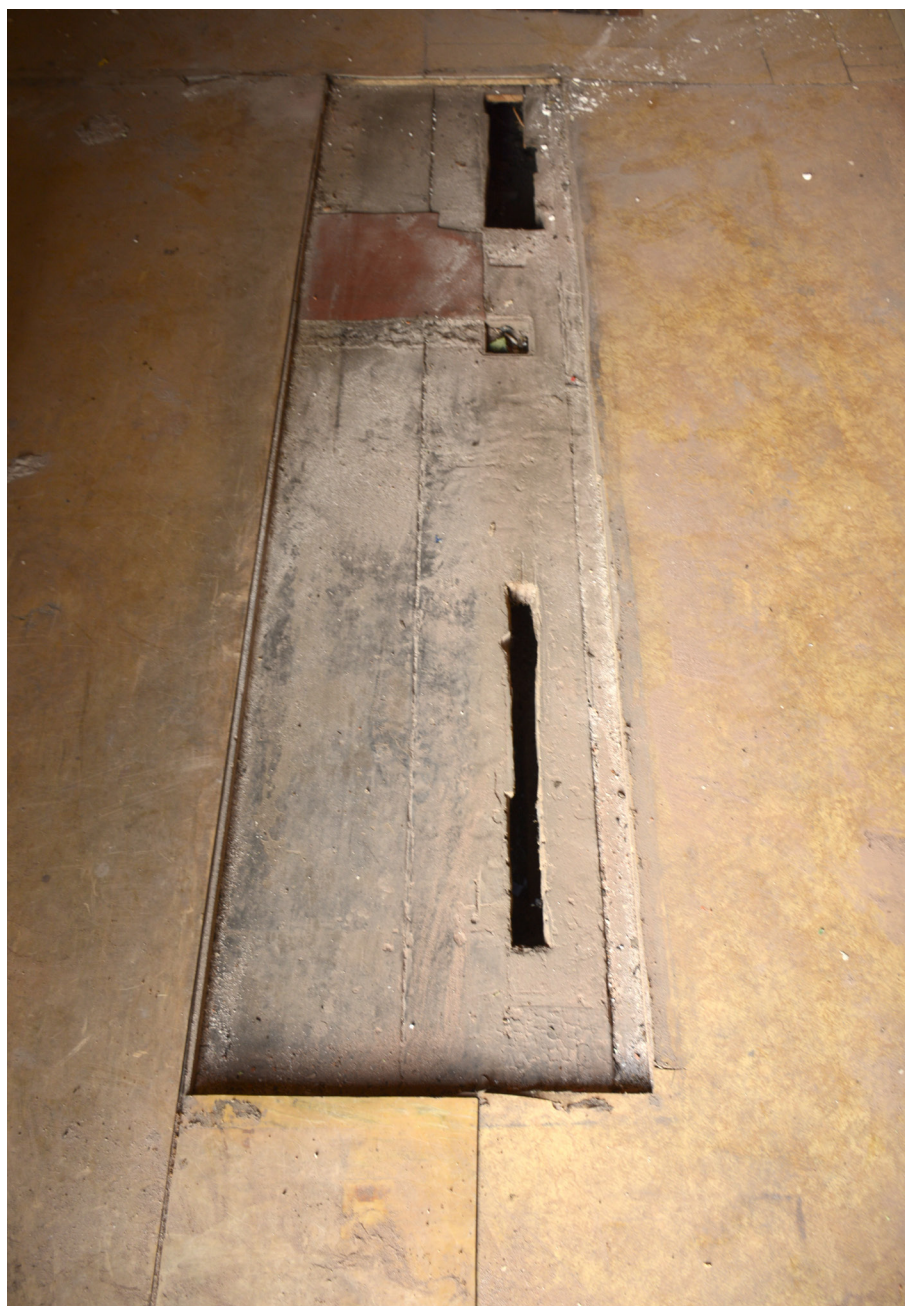
Centrální část podlahy s otvory pro technické vybavení stavědla, pohled k Z.

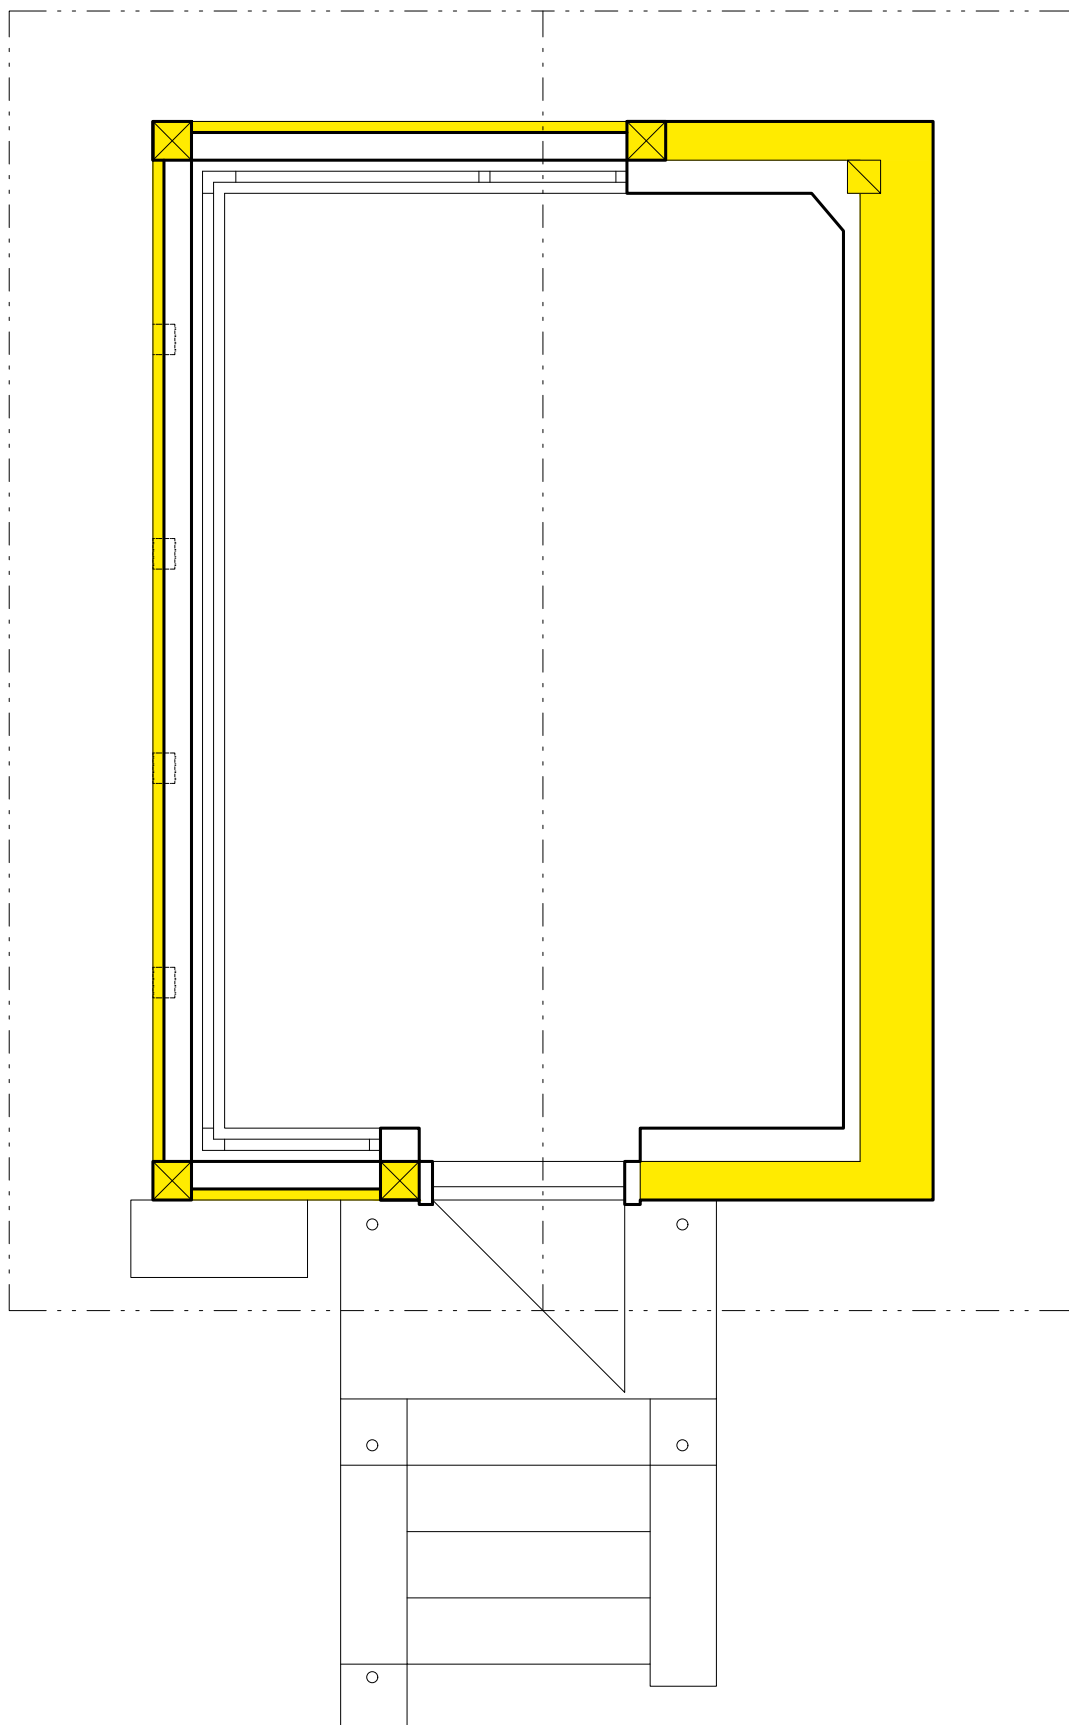
Nádraží Praha - Vyšehrad, stavědlo 2	
I. NP	schematický plán
Standardní nedestruktivní stavebně-historický průzkum	
vyhodnocení stavebního vývoje	
Vladislava Říhová, Zuzana Křenková	říjen 2020
