PRAHA 2 - VYŠEHRA
ŽELEZNIČNÍ STANICE VYŠEHRA, STAVĚDLO 2
NEDESTRUKTIVNÍ STAVEBNĚ-HISTORICKÝ PRŮZKUM

identifikace objektu:	Svobodova ulice, p. č. 288, k.ú. Vyšehrad	
číslo ÚSKP:	50534/1-2274	
zadavatel:	Správa železniční dopravní cesty, Oblastní ředitelství Praha, Partyzánská 24, 170 00 Praha 7	
zpracovatelé:	Mgr. Vladislava Říhová, Ph.D. Mgr. Zuzana Křenková, Ph.D.	
kontakt:	E: vlrihova@gmail.com	T: +420 777 021 178

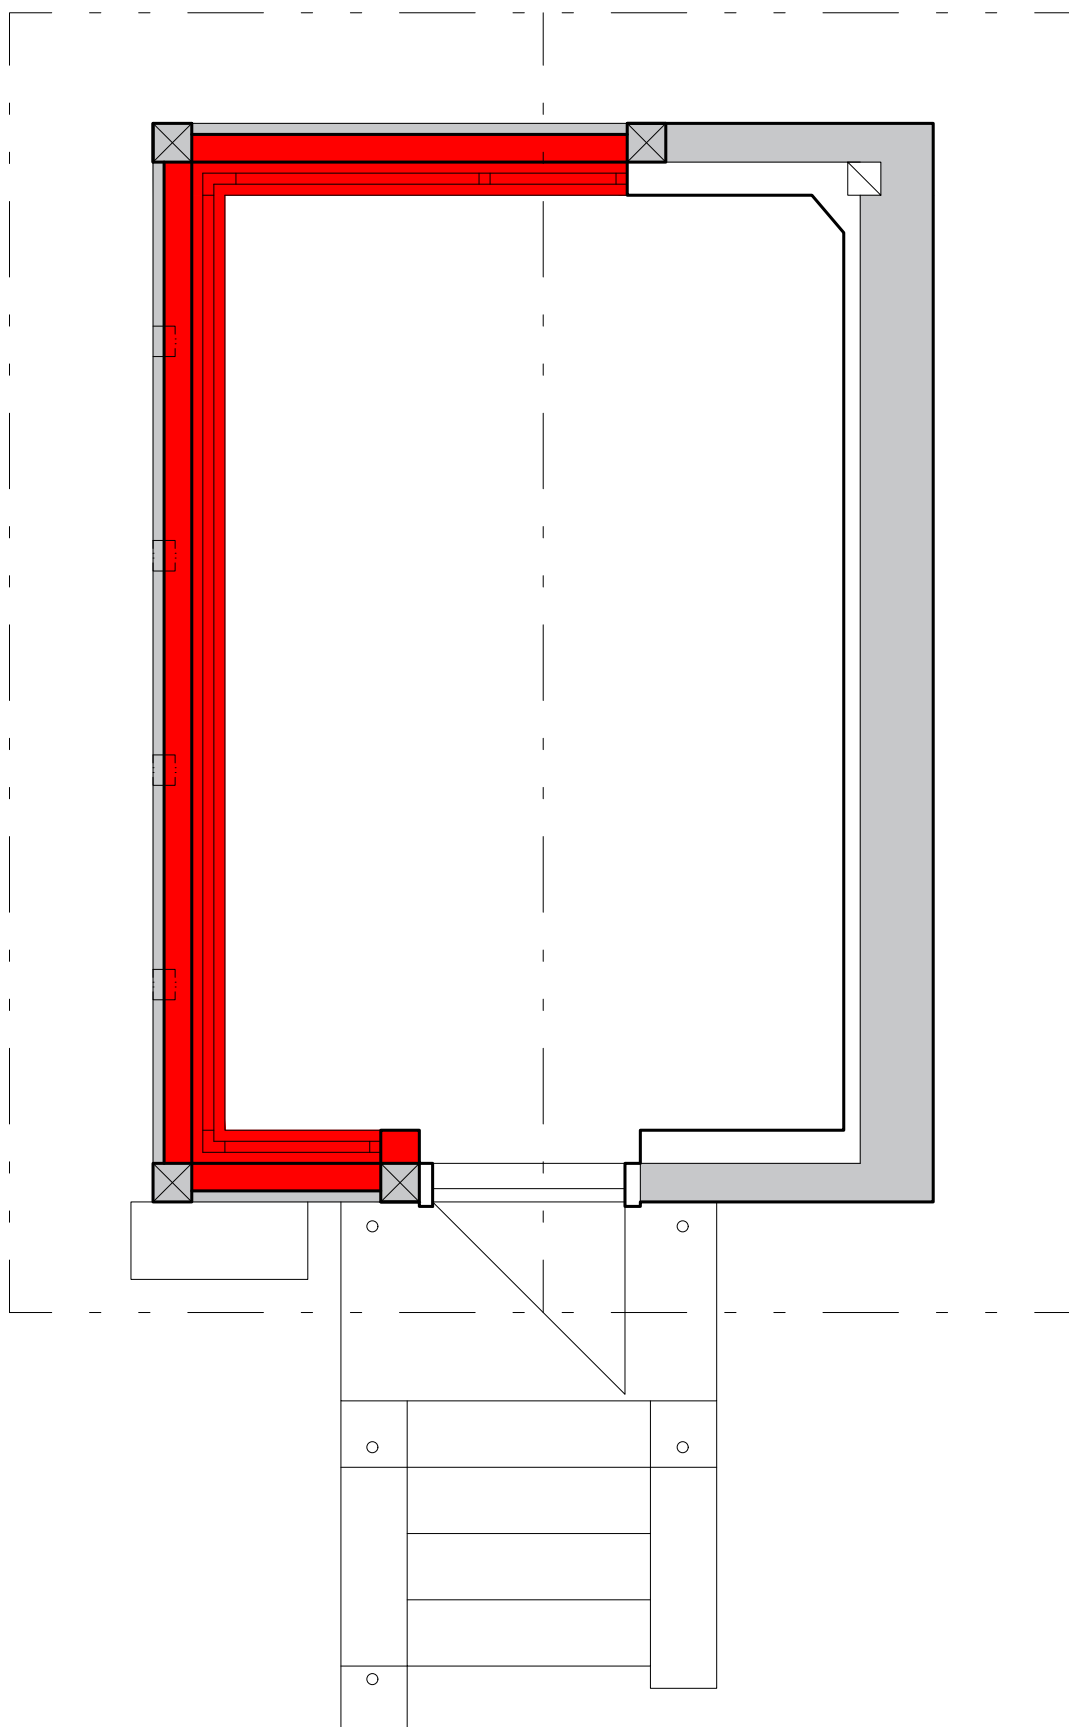
Nádraží Praha - Vyšehrad, staveňlo 2	
I. NP	schematický plán
Standardní nedestruktivní stavebně-historický průzkum	
památkové hodnocení objektu	
Vladislava Říhová, Zuzana Křenková	říjen 2020
