Předběžný ornitologicko-chiropterologický posudek **nádražní budovy na č. p. 141 v Bystřici**

podle „Metodiky posuzování staveb z hlediska výskytu obecně a zvláště chráněných synantropních druhů živočichů“

Na základě objednávky pana Ing. Lukáše Bobka byl vypracován předběžný ornitologicko-chiropterologický posudek k zahájení stavební činnosti související s rekonstrukcí jednopodlažní nádražní budovy se sedlovou střechou na č. p. 141 v Bystřici (okres Frýdek-Místek, kraj Moravskoslezský).

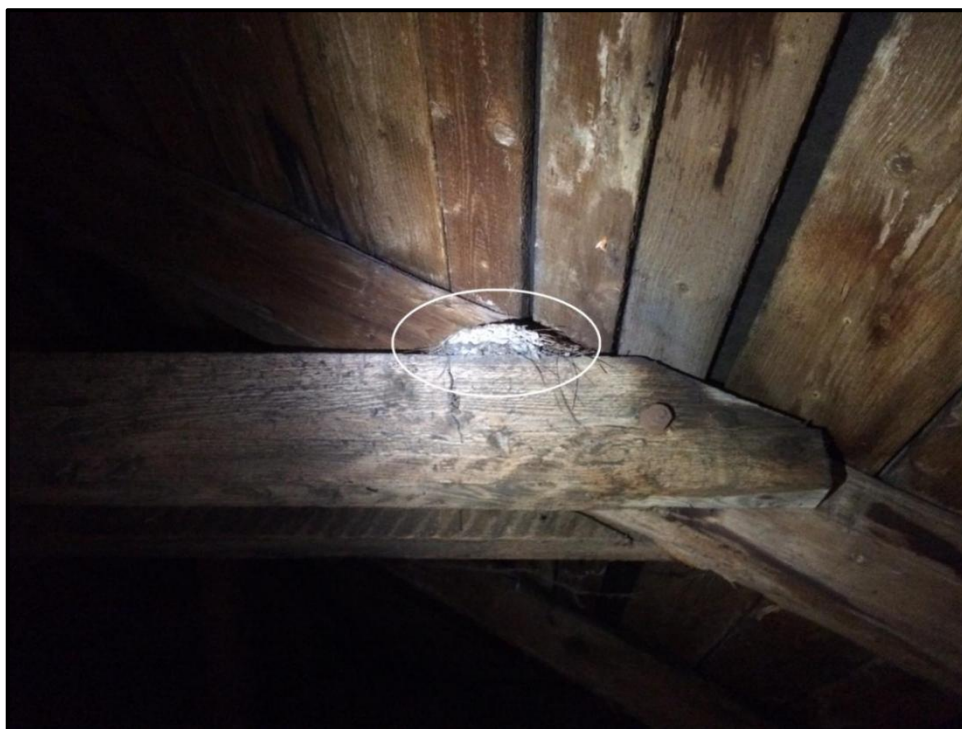
- Na kleštině u SZ strany budovy bylo nalezeno hnízdo vlaštovky obecné (*Hirundo rustica*) (obr. 1); přístupovým místem ke hnízdu je otevřené okno na téže straně budovy (obr. 2). Prostory mezi pozednicemi a okraji střechy nebylo možno vzhledem k pozednicím sahajícím až k okraji střechy zkontrolovat.
- Po obvodu okraje střechy se nachází více dutin ve střešní krytině a mezi střechou a fasádami (obr. 2), které jsou potenciálně vhodné zejména pro netopýry v období jarních a podzimních přeletů (větší dutiny mohou představovat rovněž potenciální hnízdiště pěvců *Passeriformes*).
- Na krokvi na SZ straně budovy je situováno hnízdo zřejmě kosa černého (*Turdus merula*) a na trámu stříšky na JZ straně budovy dvě hnízda pěvců (obr. 3).

Obr. 1: Hnízdo vlaštovky obecné (elipsa) na kleštině u SZ strany budovy

• **K realizaci stavebních úprav budovy je nutno (ideálně s min. dvouměsíčním předstihem) požádat Krajský úřad Moravskoslezského kraje o udělení výjimky ze základních podmínek ochrany vlaštovky obecné – 1) ničení sídla (v případě plánovaného trvalého uzavření okna do půdy) a 2) rušení (v případě provádění prací na půdě v období 15. 4. – 31. 8.). V případě ponechání přístupového místa (viz níže) a neprovádění prací na půdě v uvedeném období není nutno o výjimku žádat.**

• **Ideální termín zahájení stavebních prací (výstavby lešení, opravy střechy) je mimo období 15. 4. – 31. 8. (v tomto období probíhá hlavní období hnízdění pěvců vč. vlaštovky obecné). V případě plánovaného zahájení stavebních prací v uvedeném období je nutno: 1) zneprůchodnit okno na SZ straně budovy nejpozději do konce března a 2) provést kontrolu aktuálního stavu hnízdění ptáků před zahájením stavebních prací zástupcem Slezské ornitologické společnosti (ekologickým dozorem), který případně stanoví bezkonfliktní postup stavebních prací (např. lokální změnu harmonogramu stavebních prací v místě aktuálního hnízdění ptáků na fasádách).**

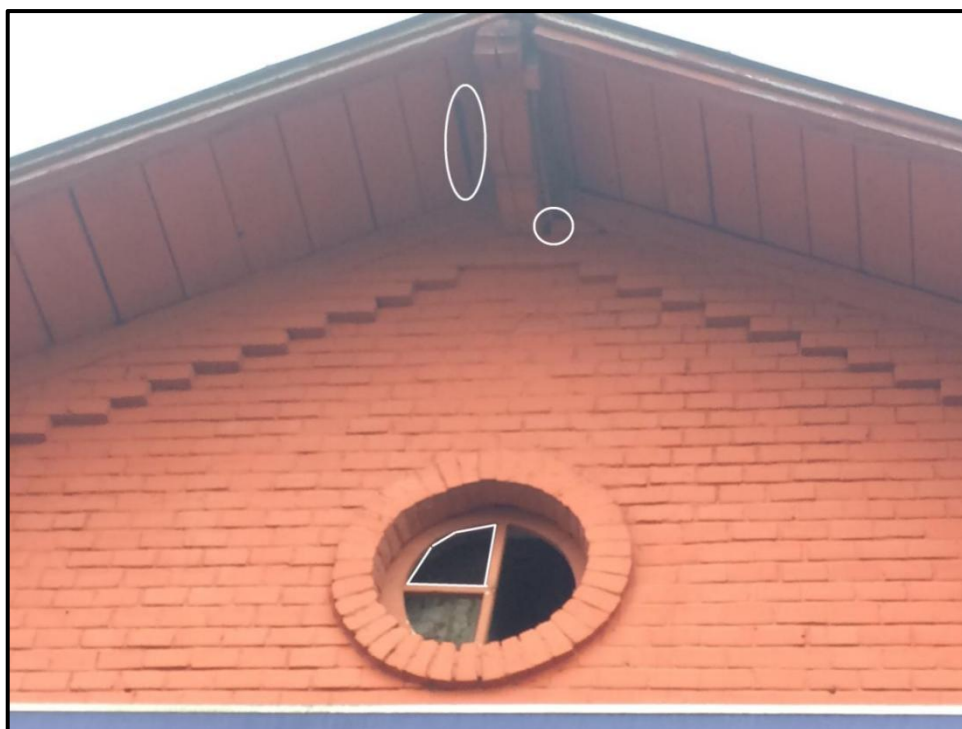
Obr. 2: Příklad dutin ve střešní krytině (větší elipsa) a mezi střešou a fasádou (menší elipsa; potenciální stanoviště zejména netopýrů) a otevřené okno se schematickým vyznačením (polygon) možné otevřené části v hnízdním období vlaštovky obecné na SZ straně budovy

• **Ideálním řešením je zachování stávajícího hnízdiště vlaštovky obecné ponecháním otevřené části okna (obr. 2) na SZ straně budovy v období 15. 4. – 31. 8. (mimo toto období může část okna zůstat zavřená). V případě plánovaného trvalého uzavření okna je nutno do podhledu střechy na SZ straně budovy umístit min. 2 ks umělých hnízd pro tento druh (viz www.jezirkabanat.cz/hnizdo-pro-vlastovky---drevobeton/produkt/8758/902/), a to po konzultaci se zástupcem Slezské ornitologické společnosti (ekologickým dozorem).**

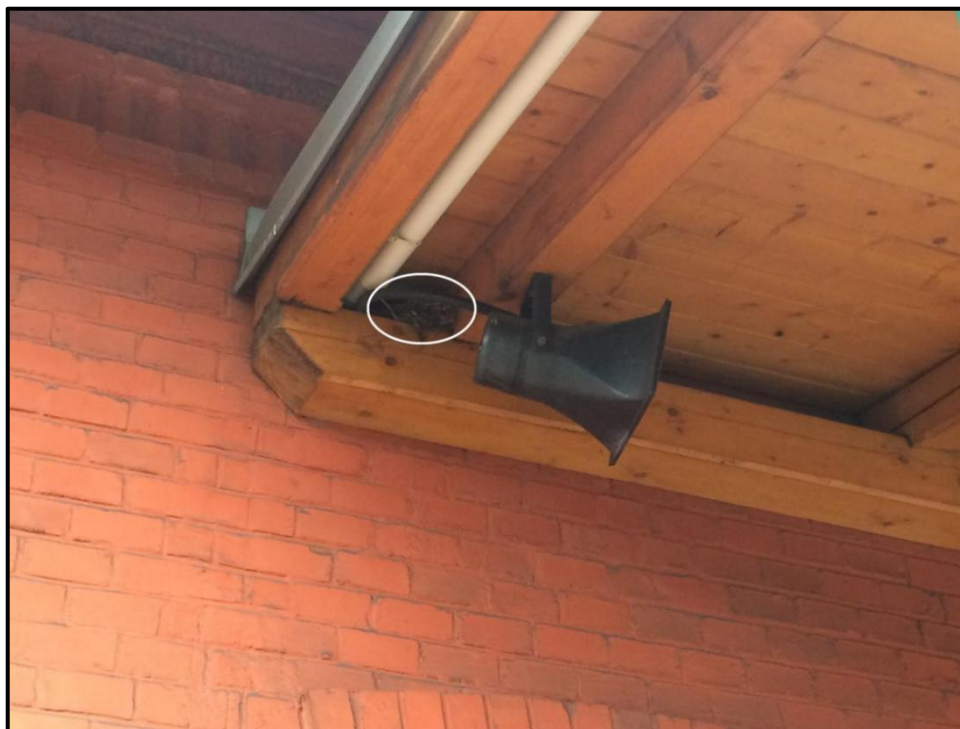
Obr. 3: Hnízdo pěvců (elipsa) na trámu na JZ straně budovy
