**„Výstavba PZS přejezdu P4646 v km 24,300 trati Mladá  
Boleslav hl.n. – Stará Paka“**

## **Zpráva o geotechnickém průzkumu pražcového podloží**

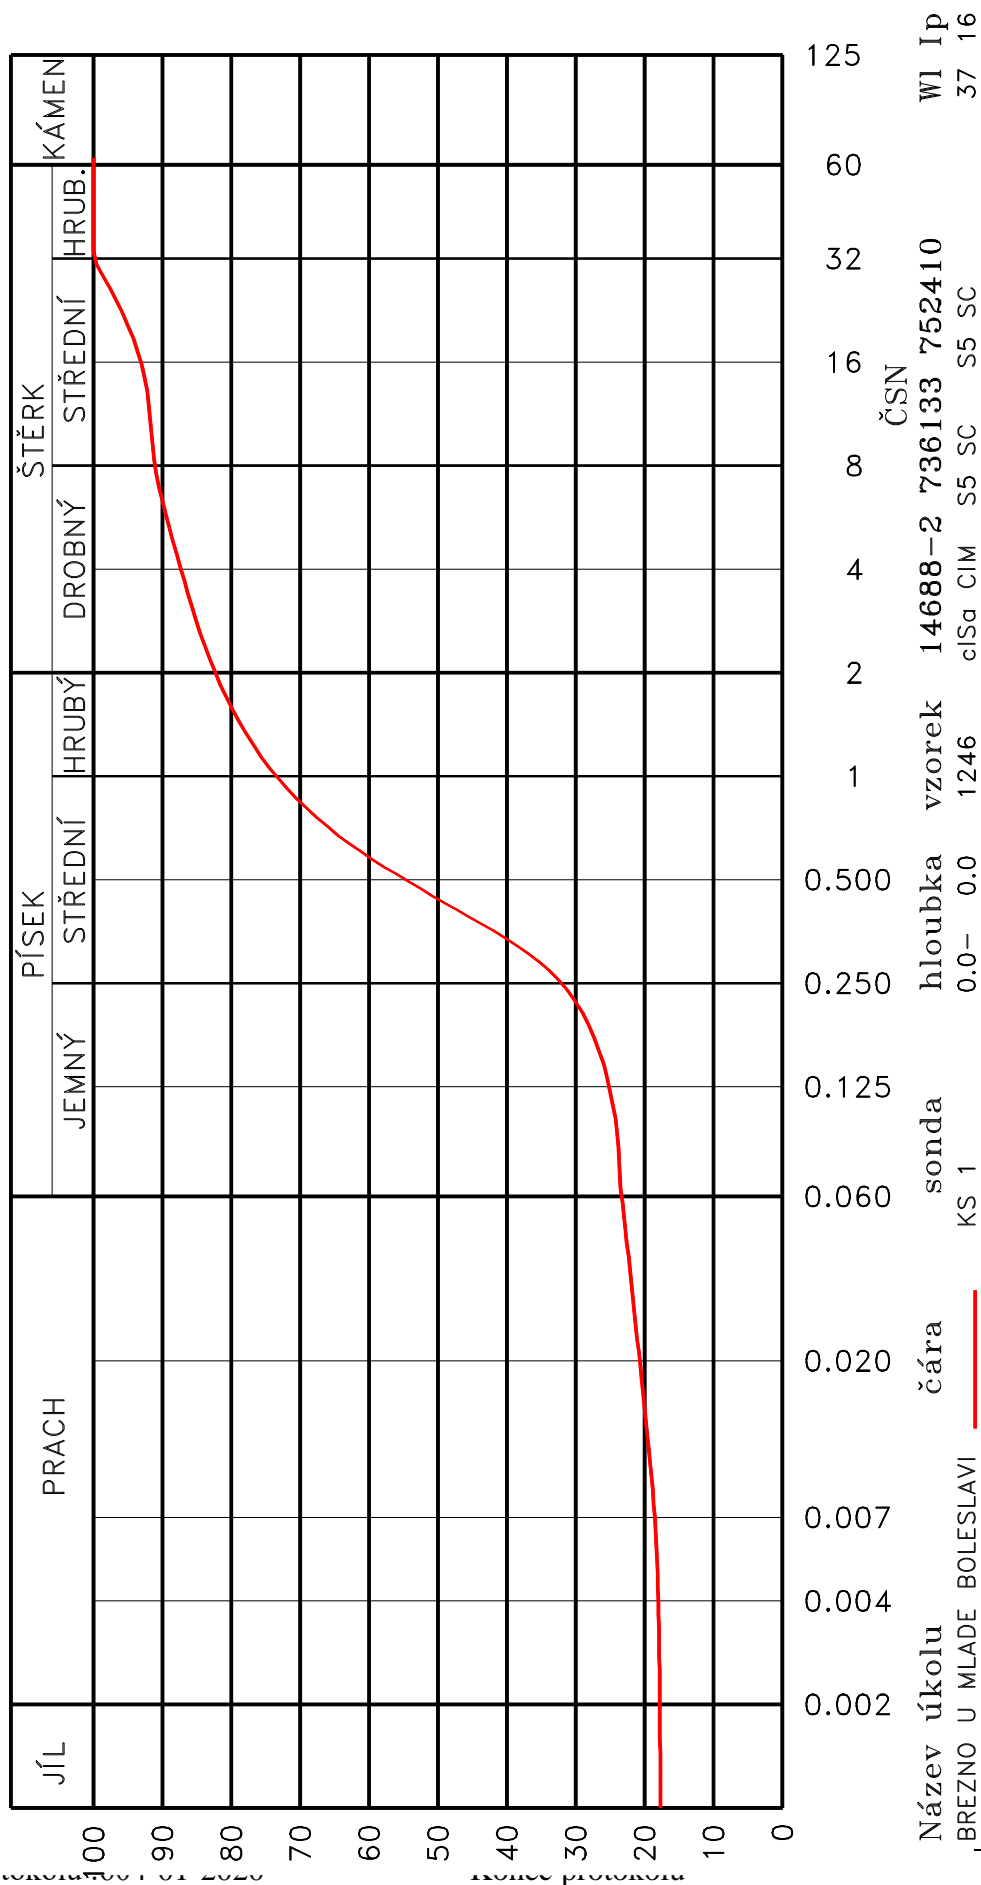
# KŘIVKY ZRNITOSTI ZEMIN

| VZOREK | Rozměr oka síta [mm] | | | | | | | | | |
|---|---|---|---|---|---|---|---|---|---|---|
| 1246 | 17,70% | 17,81% | 18,03% | 18,54% | 20,72% | 23,46% | 25,22% | 32,02% | 54,61% | 73,42% |
| | 82,34% | 87,30% | 91,12% | 93,13% | 100,00% | 100,00% | 100,00% | | | |
