ZPRÁVA O PROVEDENÍ DOPLŇKOVÉHO STAVEBNĚ TECHNICKÉHO PRŮZKUMU OBJEKTU ADMINISTRATIVNÍ BUDOVY KOUNICOVA 26 V BRNĚ

Brno, červenec 2021

Na základě požadavku objednatele byl proveden doplňkový stavebně technický průzkum (dále jen DoSTP) objektu administrativní budovy Kounicova 26 v Brně pro potřebu statického posouzení únosnost vodorovných nosných konstrukcí.

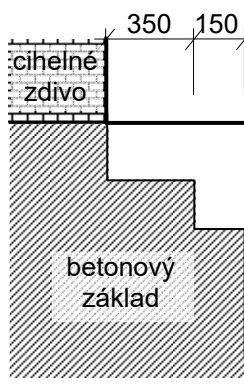
**K3****Půdorys**

Pro zjištění způsobu založení objektu byly provedeny celkem dvě kopané sondy **K1** a **K2**. Sonda **K3** byla z důvodu probíhajícího provozu v kuchyni provedena pouze drobnými vrty do podlahy, kde byl orientačně zjištěn tvar základu. Všechny tři sondy byly provedeny z interiéru, sondy **K1** a **K2** byly provedeny ve 2.PP a sonda **K3** byla provedena v 1.PP. Hloubka založení, materiál a tvar základových konstrukcí je patrný z následujících schématických obrázků s popisem. Jejich umístění je zřejmé z výkresové dokumentace, pohledy na provedené sondy viz foto č.1 -6.

Poznámka: Veškeré uvedené kóty u sondy **K3** jsou pouze přibližné, sonda byla prováděna pouze drobnými vrty přes podlahu.

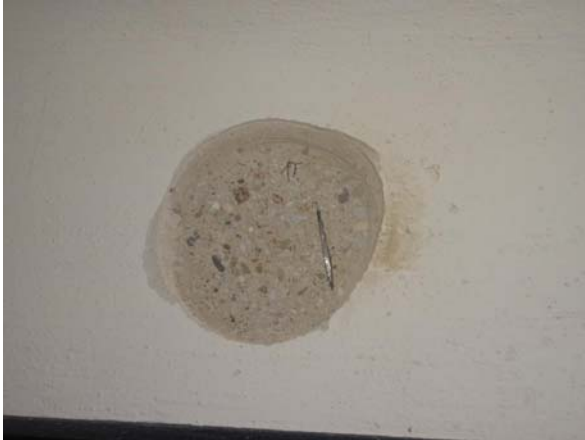
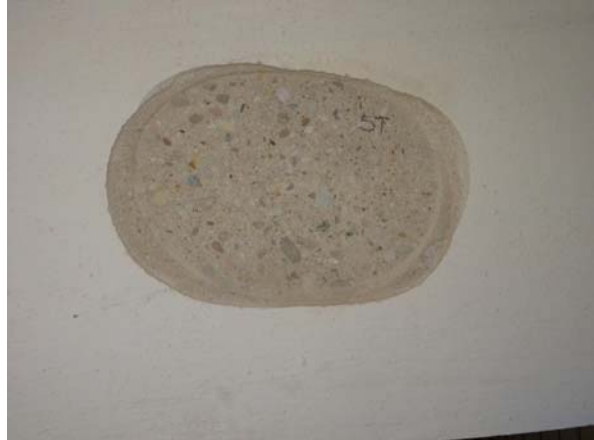
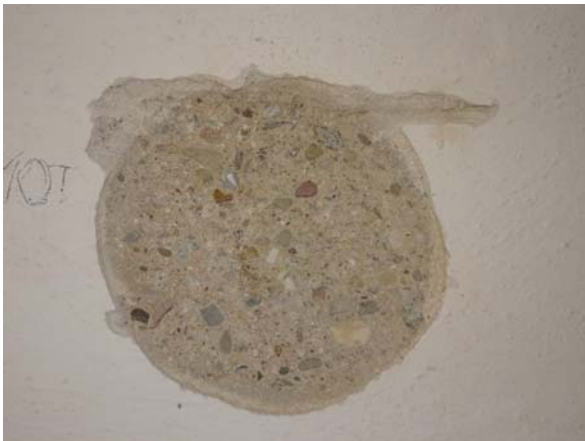
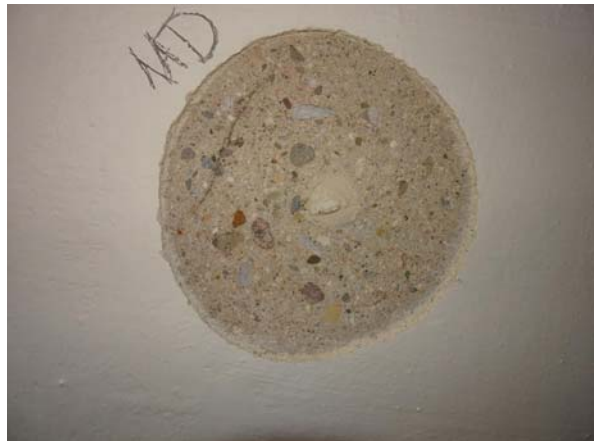
V rámci DoSTP byly provedeny nedestruktivní zkoušky pevností betonu ŽB trámů (dále značených T) a desek (D) Schmidovým tvrdoměrem typu NR na celkem 12 zkušebních místech, jejich rozmístění viz výkresová dokumentace. Pohledy na typická zkušební místa viz foto č.7 - 10. Záznamy o zkouškách provedených v rámci tohoto průzkumu byly vyhodnoceny podle obecného kalibračního vztahu z ČSN 73 1373. Vyhodnocení zkoušek Schmidovým tvrdoměrem je uloženo u zpracovatele průzkumu. Výsledkem jsou hodnoty pevností f_R , souhrnně uvedené v tabulce č.3, blíže viz příloha č.2.

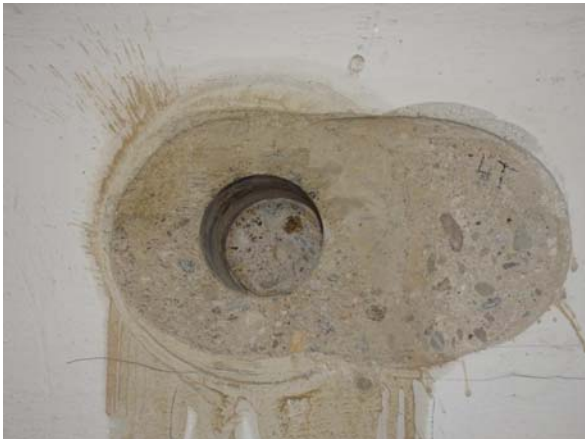
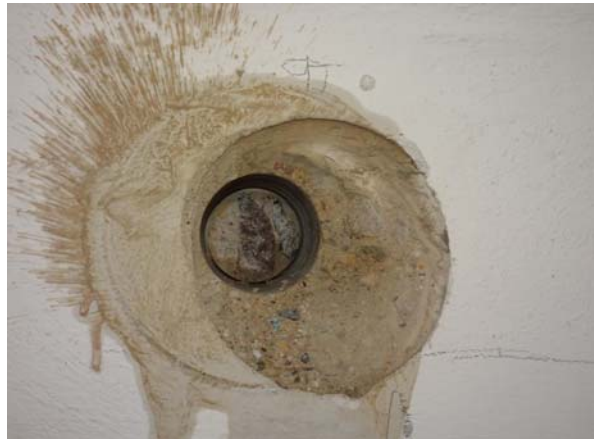
Vývrtky byly předány Ing. Jiřímu Habartovi, CSc., který zjistil jejich rozměry, hmotnost, stanovil objemovou hmotnost, provedl pevnostní zkoušku v lise, ultrazvukové měření, vyhodnotil dynamický modul pružnosti, sledoval karbonataci betonu vzorků atd., blíže viz příloha č.3 této zprávy. Bližší popis odebraných vzorků je uveden v příloze č.3, pohledy na místa po odběru vzorků viz foto č.11 a 12.

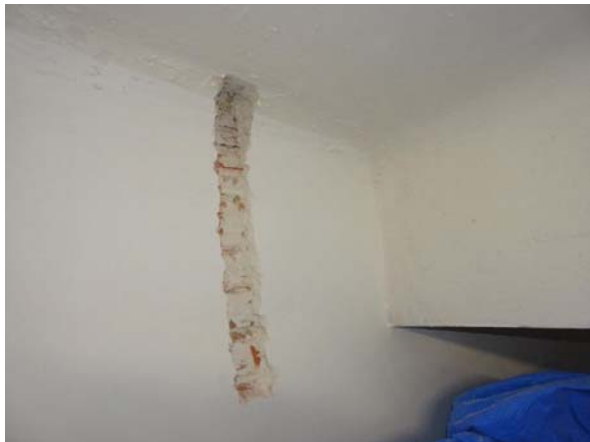
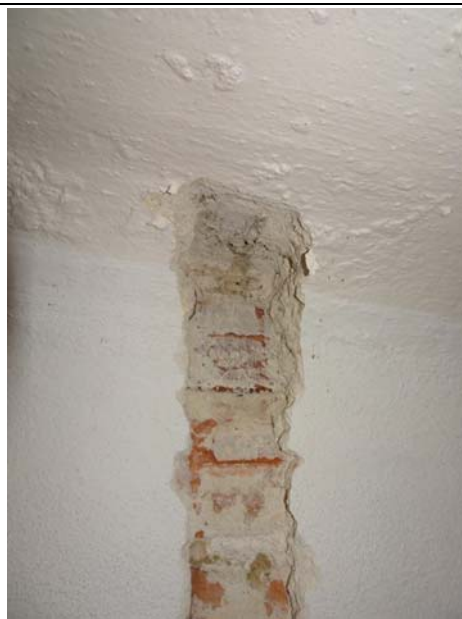
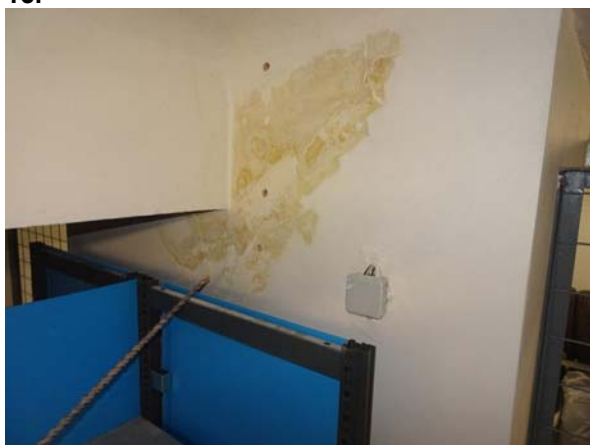
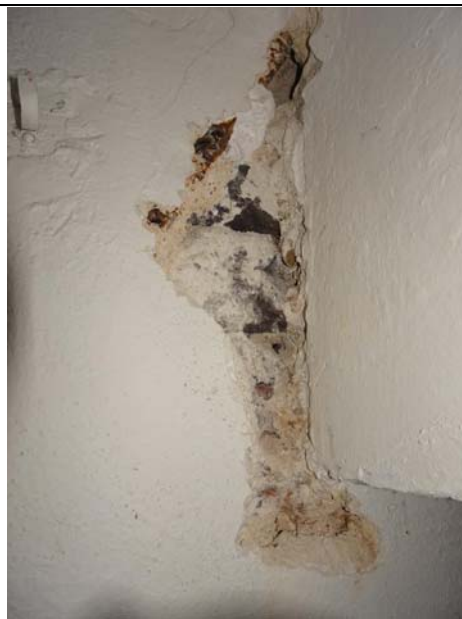
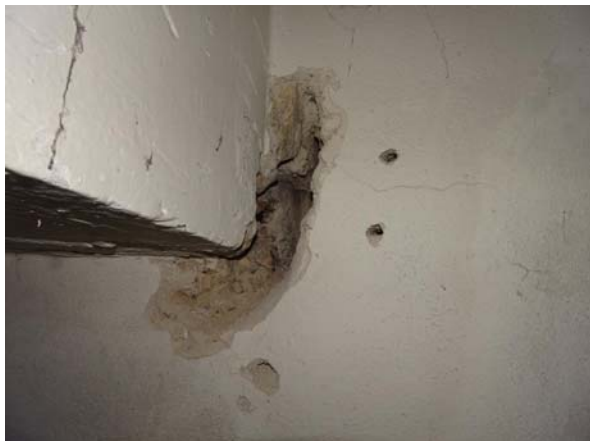
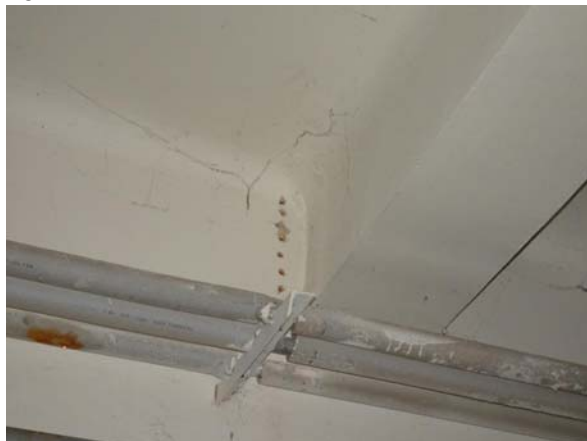
Sondy **A1 - A6** byly prováděny nad 3.PP - 1.PP. Sondami nad 3.PP a 2.PP bylo zjištěno, že vodorovné ŽB trámy i desky jsou ukládány přímo na cihelné zdivo, foto č. 13 - 18. Dále bylo sondou **A5** zjištěno, že v těsné blízkosti ŽB trámy se ve zdivu nachází prostor pro svislé odpadní potrubí, foto č.17. Umístění sond viz výkresová dokumentace.

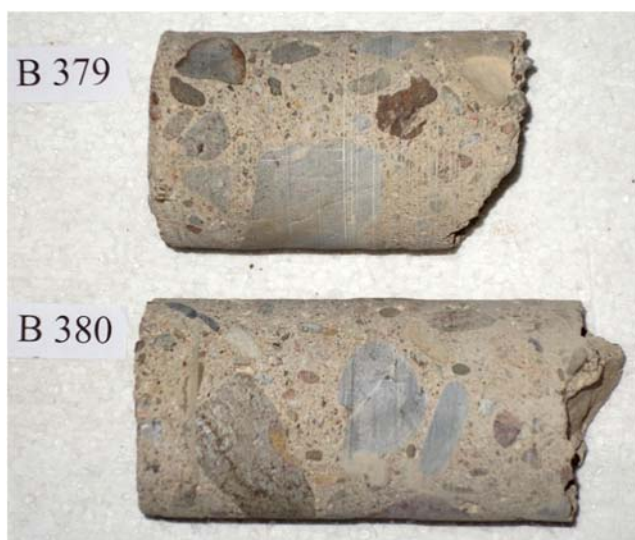
Obr. 1.: Vývrty z betonu po dodání do laboratoře

Vývrt B.379 (N1): délka 98 - 125 mm. Lícová plocha byla obroušená. Konec vývrtu byl odlomený v konstrukci. Jako hrubé kamenivo byl použitý štěrkopísek se zrna do 20 mm v malém množství a velké kameny až do 65 mm. Tmel mezi zrna kameniva měl hnědou barvu.

Vývrt B.380 (N2): délka 135 - 165 mm. Lícová plocha byla obroušená. Konec vývrtu byl odlomený v konstrukci na velkých kamenech.. Jako hrubé kamenivo byl použitý štěrko-písek se zrna od 20 do 60 mm. V betonu bylo méně hrubého kameniva. Tmel mezi zrna kameniva měl hnědou barvu. V betonu byly dutinky do 5 mm.
