## Biologický průzkum lokality pro plánovaný záměr „Výstavba PZZ P673 v km 8,288 a zrušení přejezdu P672 v km 7,474 na trati Staňkov – Poběžovice“

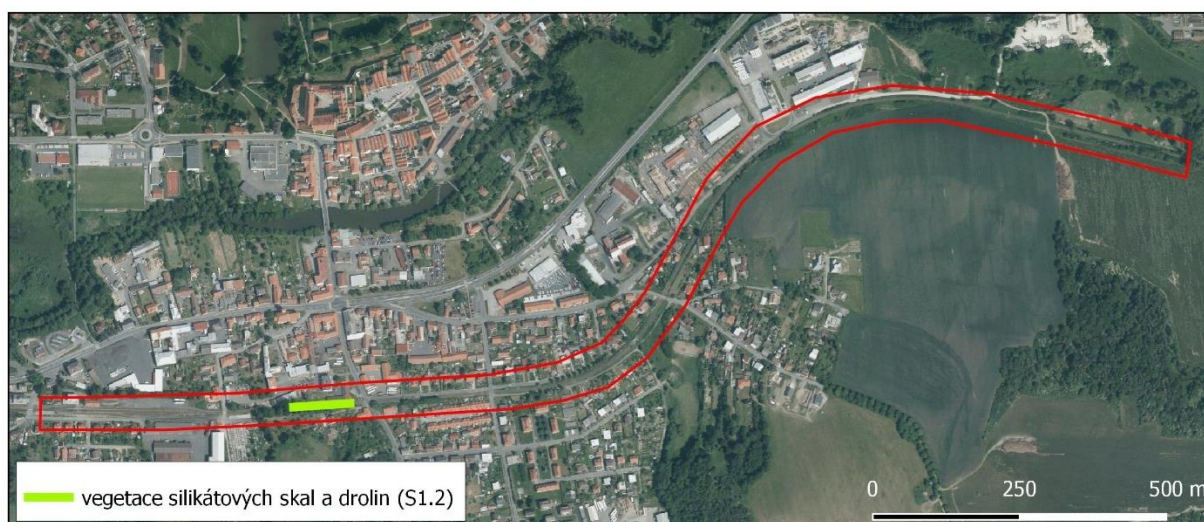
Obr. 2 Vymezení zájmového území na ortofotomapě a lokalizace biotopu vegetace silikátových skal.

Orientační biologický průzkum v zájmovém území neprokázal žádný zvláště chráněný druh rostlin. Nacházejí se zde běžné druhy rostlin provázející železniční tratě v obcích a v intenzivně využívané zemědělské krajině. Západně od křížení s komunikací II/193 prochází trať zářezem ve skále, na které je vyvinut biotop vegetace silikátových skal a drovin (lokalizace – obr. 2). Realizací záměru pravděpodobně nedojde k poškození tohoto přírodního biotopu.

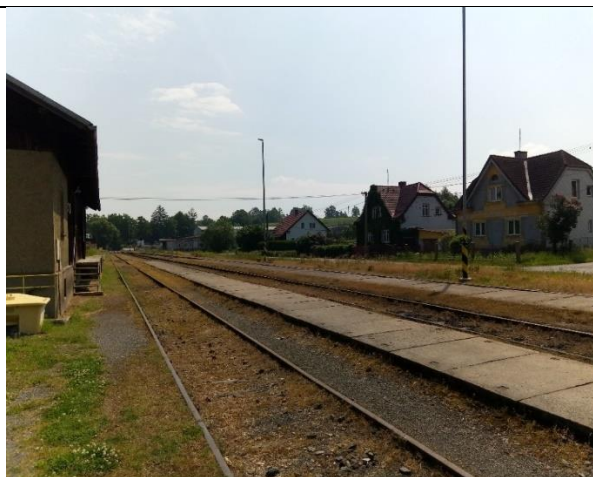
Západní okraj zájmového území se nachází v prostoru nádraží Horšovský Týn. Železnici zde při okrajích doprovází běžné druhy těchto antropogenních stanovišť – sveřep měkký (*Bromus hordeaceus*), locika kompasová (*Lactuca seriola*), mochna stříbrná (*Potentilla argentea*), jetel plazivý (*Trifolium repens*), starček obecný (*Senecio vulgaris*), mák polní (*Papaver argemone*) aj. V prostoru kolejiště se nenacházely živé rostliny.

*Obr. 3 Kolejiště vlakového nádraží Horšovský Týn*

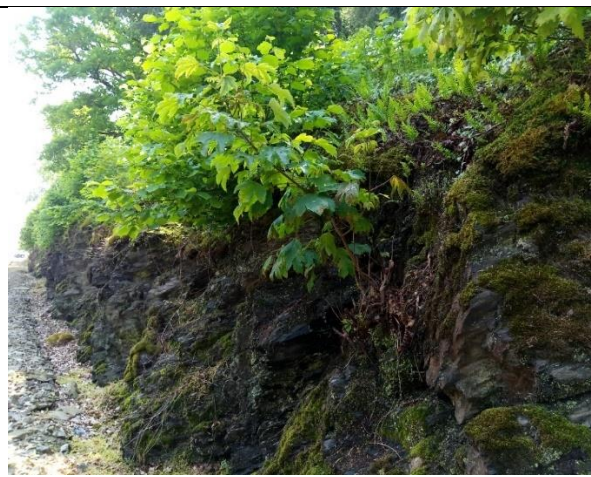
Následuje křížení s místní komunikací a dále od severovýchodního okraje hřbitova prochází trať v délce asi 180 m v zářezu (až ke křížení s komunikací II/193). Na jižní straně zářezu se v délce asi 100 m a výšce asi 2 m táhne obnažená skála (vznik při budování železnice). Na protější straně trati je skalní stěna kratší a nižší. Skalní výchoz na jižní straně odpovídá přírodnímu biotopu *štěrbínová vegetace silikátových skal a drolin* (kód S1.2). Roste zde osladič obecný (*Polypodium vulgare*), kapraď samec (*Dryopteris filix-mas*), lomikámen zrnatý (*Saxifraga granulata*), ve spodní části vlaštovičník větší (*Chelidonium majus*) a kozlíček polníček (*Valerianella locusta*) aj. Především podél jižní strany trati je horní hrana zářezu lemována pásem dřevin s převahou lípy malolisté – mohutné stromy a hojně také v keřovém patře. Dále v tomto úseku roste podél zářezu líska obecná, jeřáb ptačí, bez černý, smrk ztepilý, břečtan popínavý, javor mléč, růže aj. Přímo na hraně zářezu jsou dřeviny pravidelně seřezávány.

*Obr. 4 Vegetace silikátových skal (S1.2) v zářezu trati*

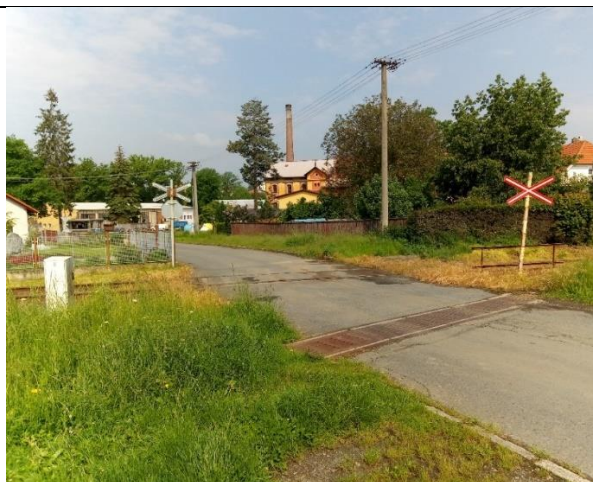
*Obr. 5 Přejezd s plánovanou výstavbou zabezpečovacího zařízení*

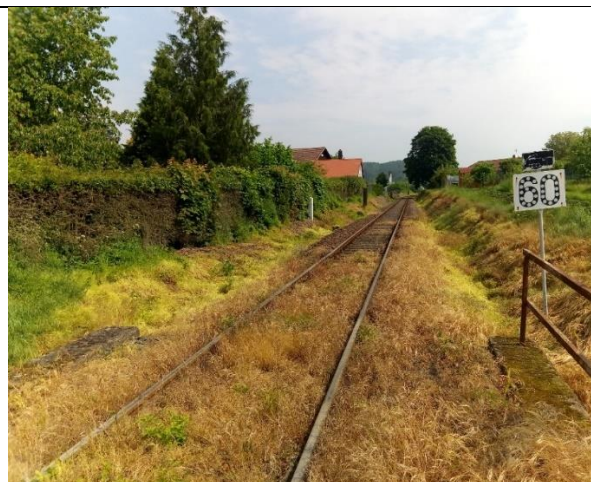
Prakticky v celém území byl nedlouho před pochůzkou v prostoru kolejového lože a v jeho okolí (do vzdálenosti až 3 m) aplikován herbicid. V kolejišti proto nebyly nalezeny téměř žádné živé rostliny a vegetace navazující na trať místy také postupně odumírala (žloutnutí celých rostlin).

V celém sledovaném úseku je vegetace v kolejišti i v šíři 2 až 3 m od okraje kolejového lože zasažena aplikací herbicidu.

*Obr. 6 Dobře patrná aplikace herbicidu v prostoru kolejiště a jeho okolí*

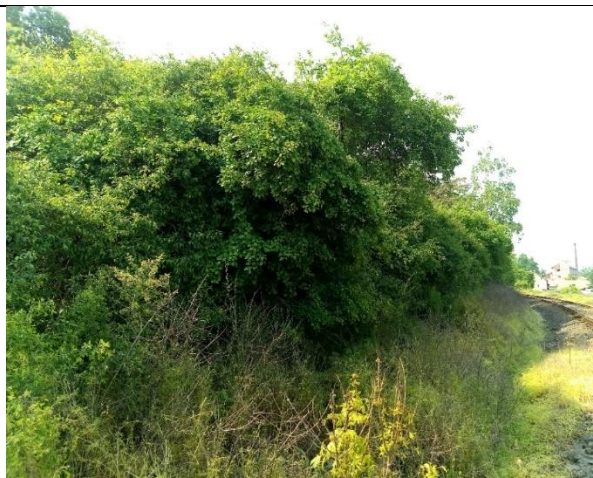
*Obr. 7 Křoviny naproti průmyslovému areálu na východním okraji města*

Ze šesti zjištěných zvláště chráněných druhů ptáků nad územím pouze přeletuje 5 druhů (čáp bílý, moták pochop, rorýs obecný, vlaštovka obecná a krkavec velký). Tyto druhy k území nemají bližší vazbu a plánovaný záměr rekonstrukce přejezdu se jich nijak nedotkne. Ťuhýk obecný (ohrožený druh) hnízdí v křovinách doprovázejících těleso trati na východním konci sledovaného úseku. Pokud by došlo k zásahu do této vegetace, je nutné ho provést mimo dobu hnízdění, tedy mimo období 1. 4. až 31. 7.

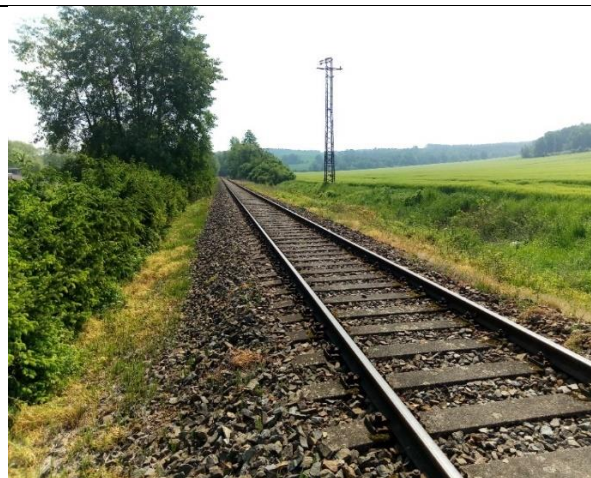
V posledním úseku dlouhém asi 250 m najdeme severně od trati intenzivně spásanou ohradu s muflony oddělenou od trati živým plotem tvořeným smrky. Jižně mezi tratí a polem pokračuje nejprve silně ruderalizovaná vegetace a dále pás dřevin – trnka obecná, třešeň ptačí, jabloň domácí, vrba křehká, růže.

*Obr. 8 Východní část území*
