**Rekonstrukce  
a doplnění závor na  
přejezdu  
P673 v km 8,288  
a zrušení přejezdu  
P672 v km 7,474  
na trati Staňkov –  
Poběžovice**

**ZPRÁVA O  
GEOTECHNICKÉM  
PRŮZKUMU  
PRAŽCOVÉHO  
PODLOŽÍ**

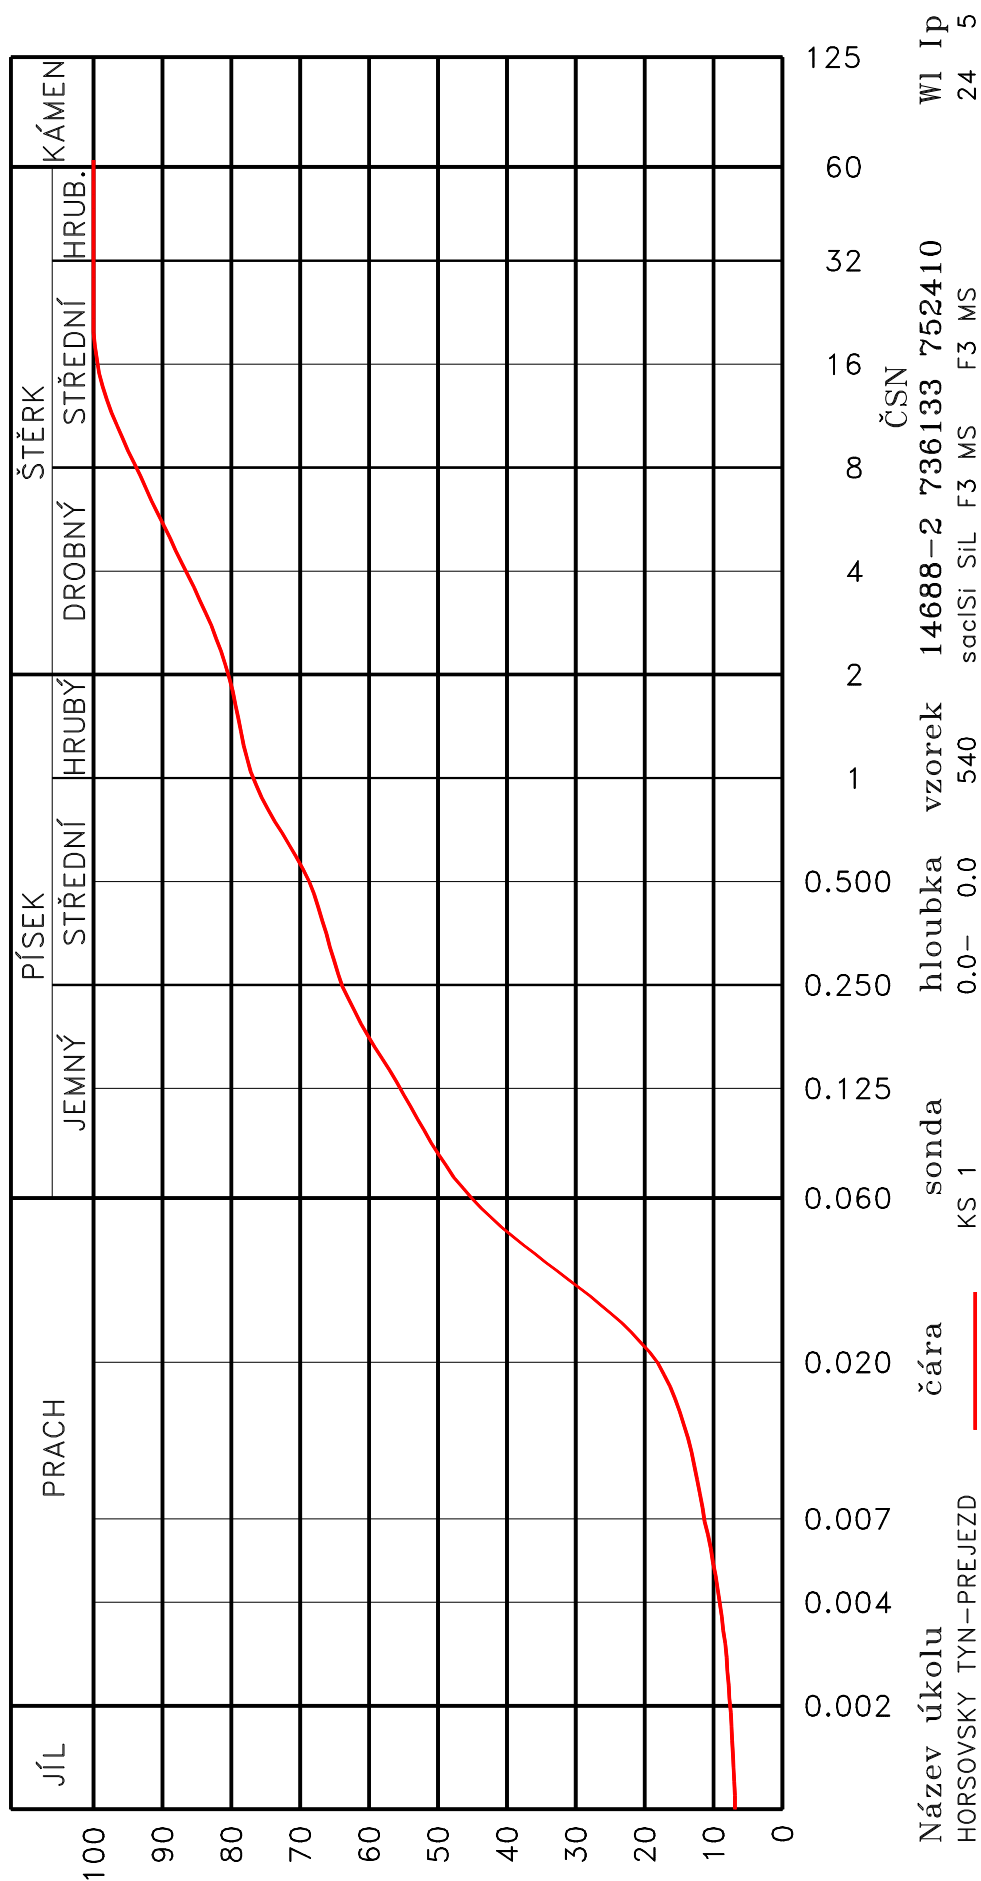
# KŘIVKY ZRNITOSTI ZEMIN

VZOREK	Rozměr oka síta [mm]									
	0.001 2	0.002 4	0.004 8	0.007 16	0.02 32	0.063 63	0.125 125	0.25	0.5	1
540	6,89%	7,63%	9,12%	11,39%	18,19%	46,09%	55,44%	63,95%	68,68%	76,86%
	80,44%	86,56%	93,73%	99,42%	100,00%	100,00%	100,00%
