tel.: +420 296 154 115	Podpis:	Název a účel díla:
Garant profese: Ing. Kateřina Hladká, Ph.D.		OPTIMALIZACE TRATI KARLŠTEJN (mimo) – BEROUN (mimo)
Stupeň: PŘÍPRAVNÁ DOKUMENTACE STAVBY

Vypracoval: Ing. Jana Šafratová	Podpis:	Název přílohy:	Složka:
Kontroloval: Ing. Petr Čichovský	Podpis:	Vliv vibrací	B.3.1.j
Skart. znak: V20/2040	Datum: 06/2019		Číslo příl.: 001
Počet formátů: -	Měřítko: -	IČD: 17 7171 02 03 00 00

PROTOKOL O ZKOUŠCE Č. 4837-297-17

Optimalizace traťového úseku Karlštejn (mimo) – Beroun (mimo)	PDF
Měření hluku a vibrací z železniční dopravy	Revize 0

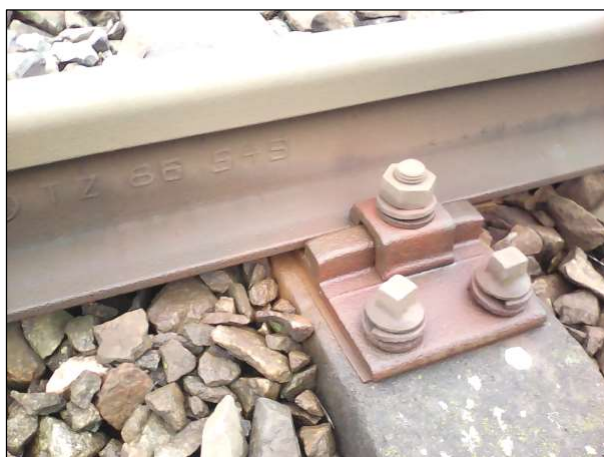
Kolejnice tvaru S 49 na betonových pražcích SB 8 nebo SB 6, tuhé upevnění K na žebrových podkladnicích. Stará infrastruktura, bez broušení kolejnic a bez protihlukových prvků. Výška štěrkového lože cca 20-30 cm.

Detail železničního svršku

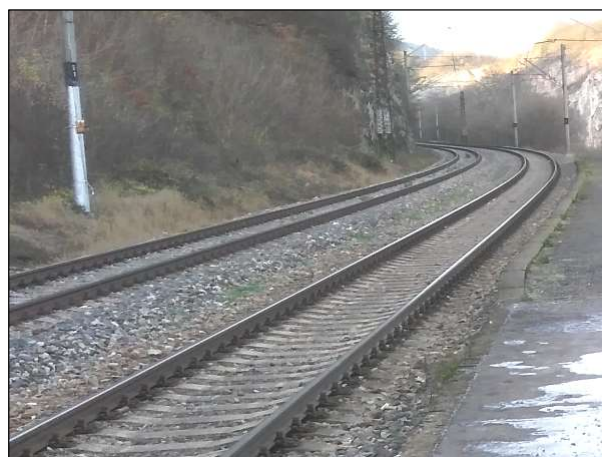
Trať starého typu, 2-kolejná, elektrifikovaná. V měřeném úseku byla provedena výměna kolejí, železniční svršek v dobrém technickém stavu. Maximální rychlost v měřeném úseku je 100 km/h v obou směrech.

Charakteristický stav trati v době měření

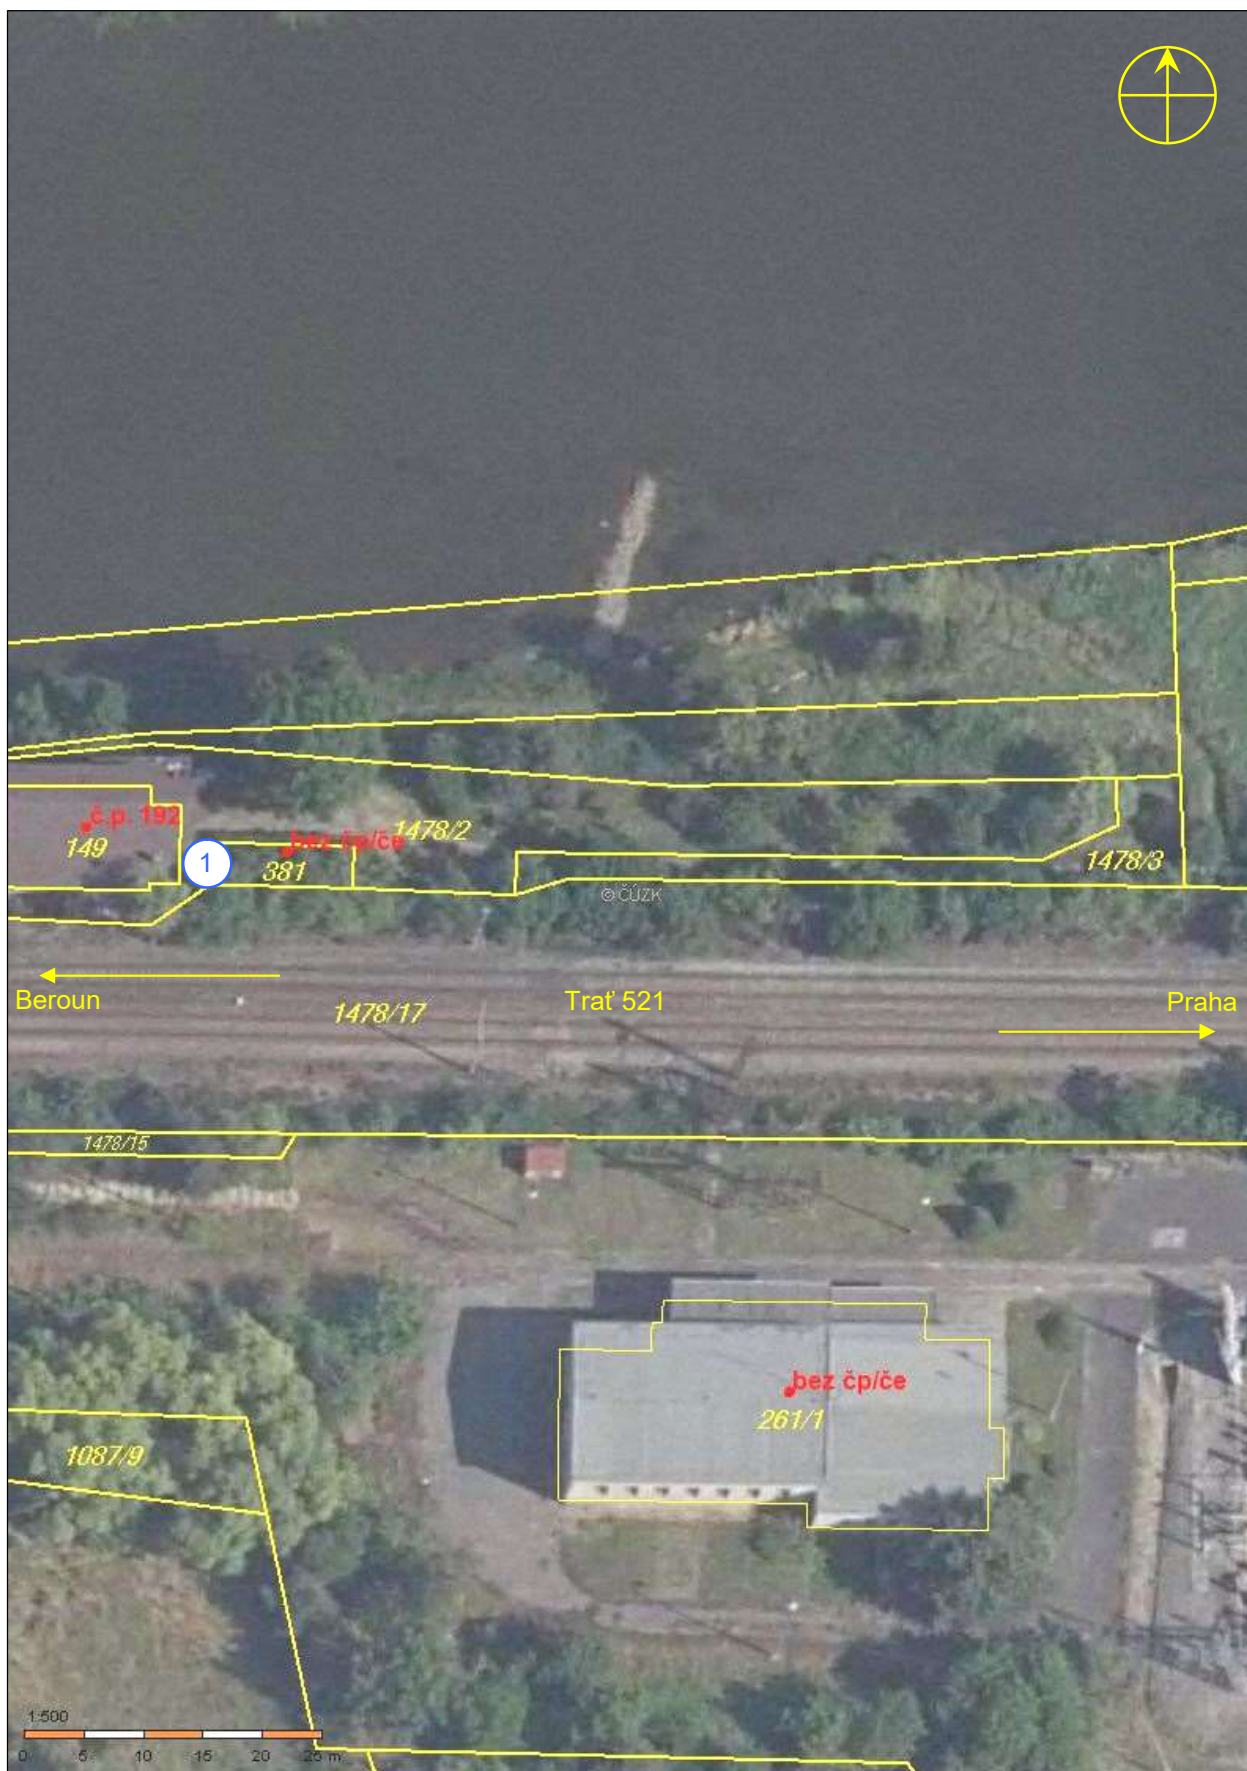
Bod 1. Katastrální mapa M 1:500 s podkladem leteckého snímku, ČÚZK. Tisk bezrozměrný.

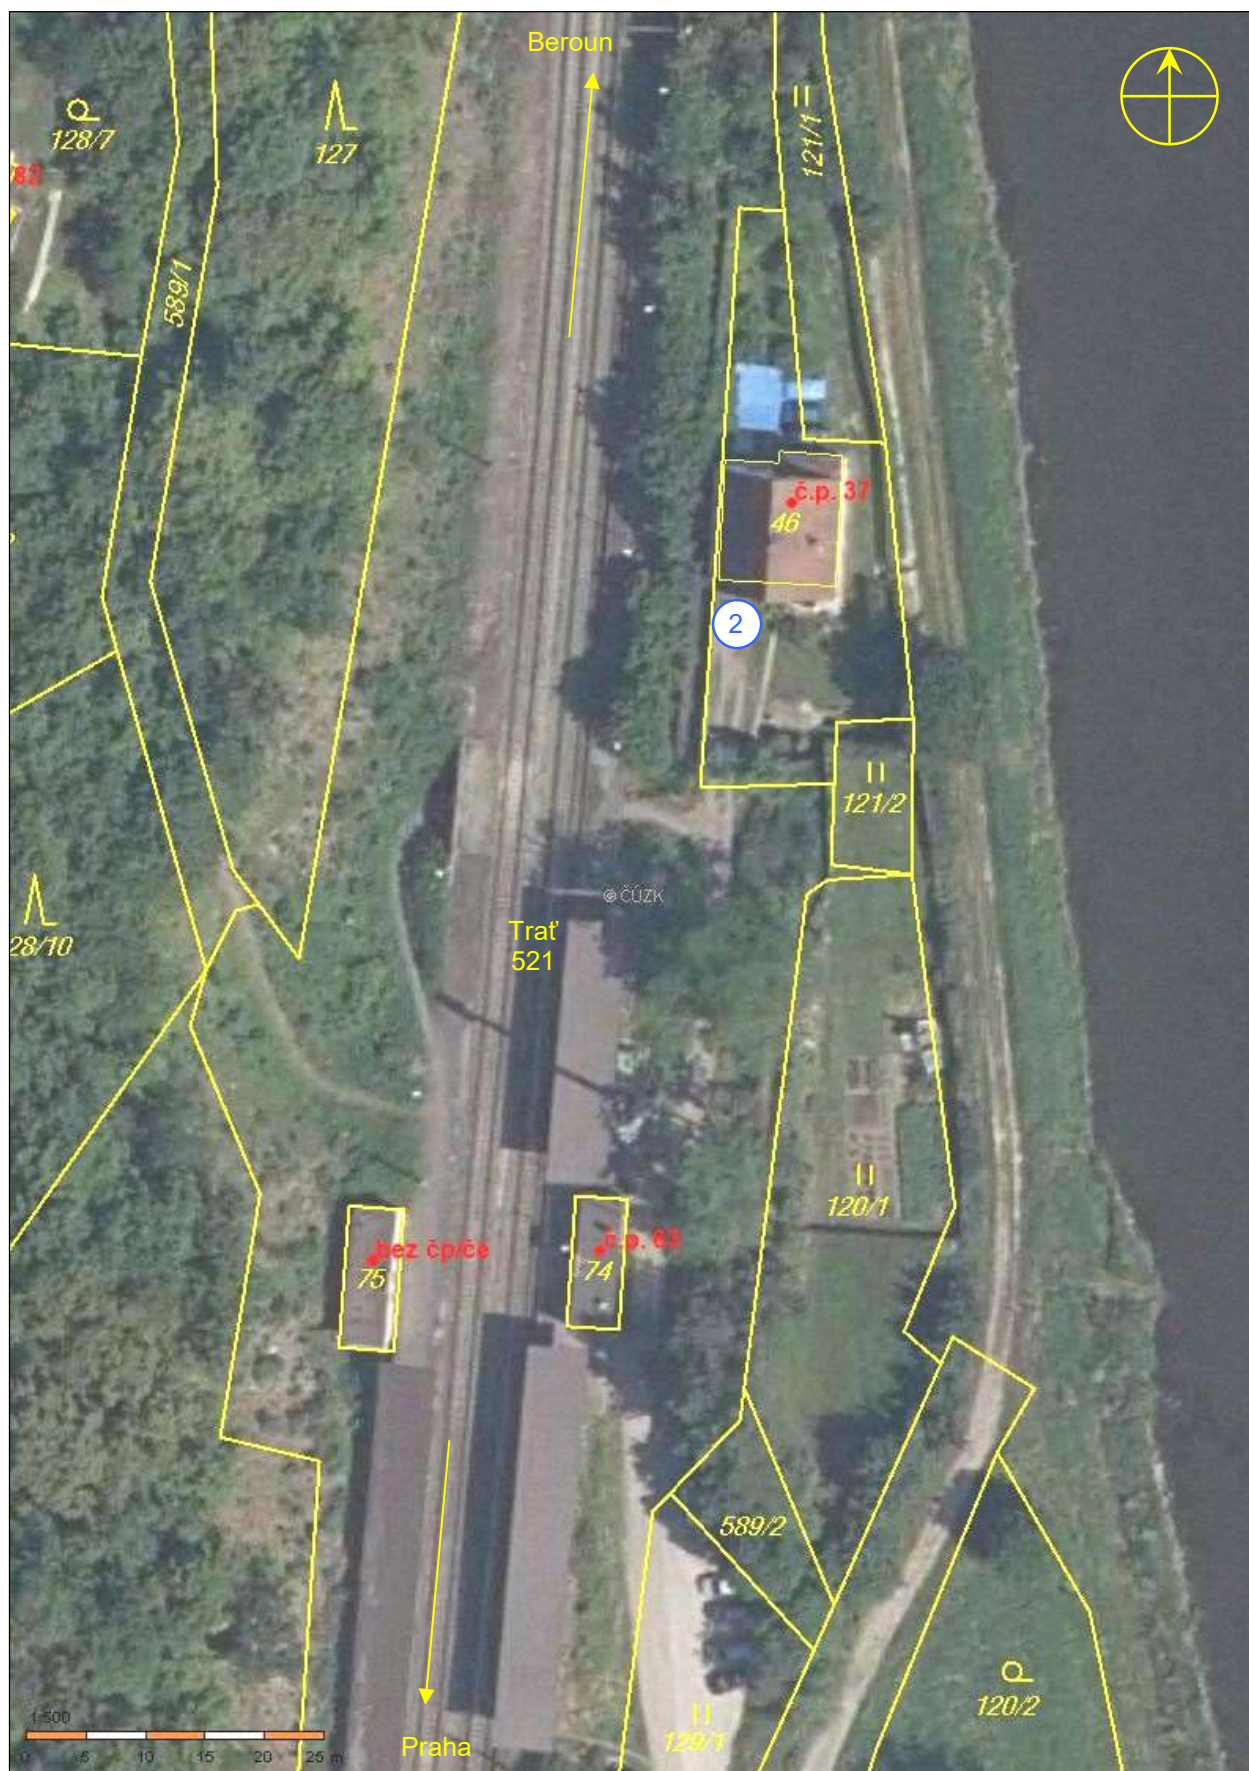
Bod 2, Srbsko č.p. 37

Katastrální mapa M 1:500 s podkladem leteckého snímku, ČÚZK. Tisk bezrozměrný, upraveno.

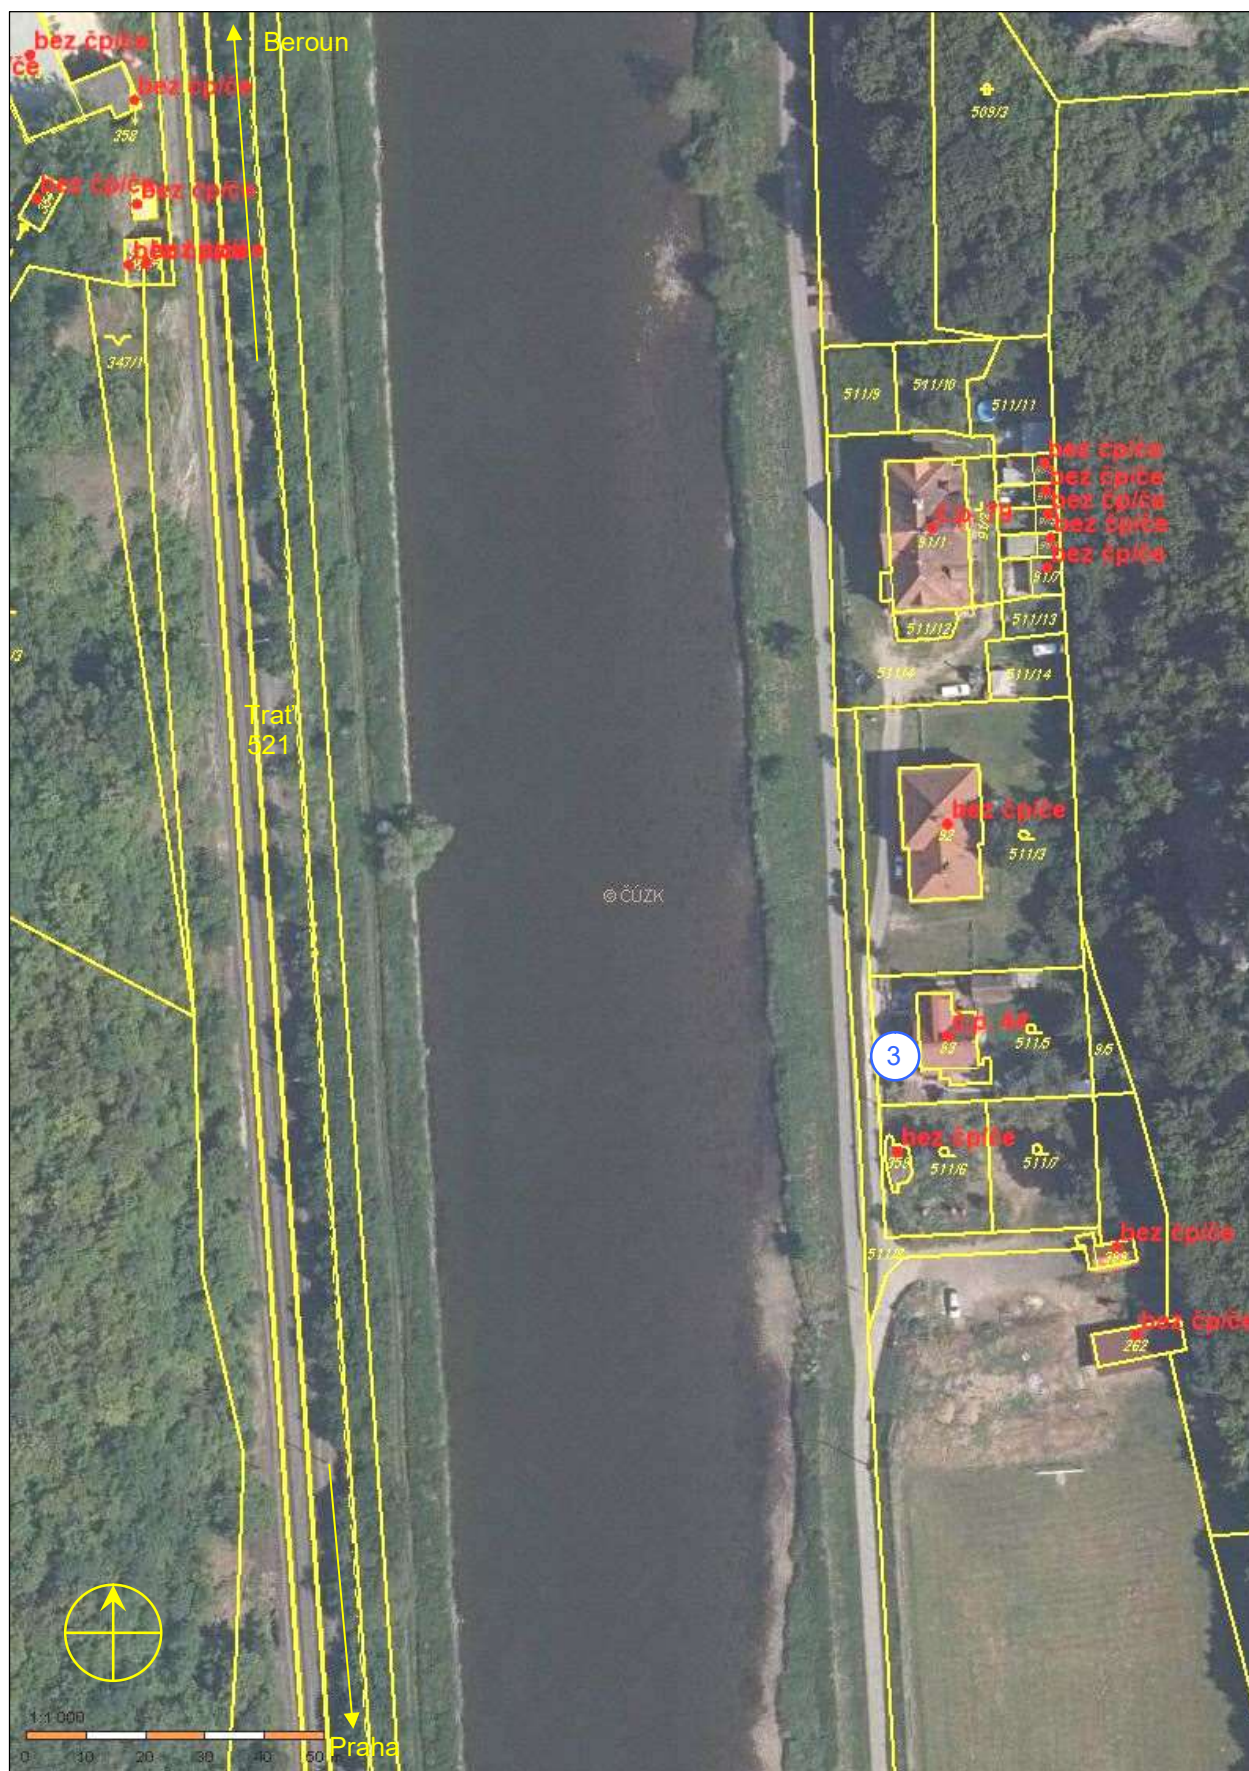
Bod 3, Srbsko č.p. 44

Katastrální mapa M 1:500 s podkladem leteckého snímku, ČÚZK. Tisk bezrozměrný, upraveno.

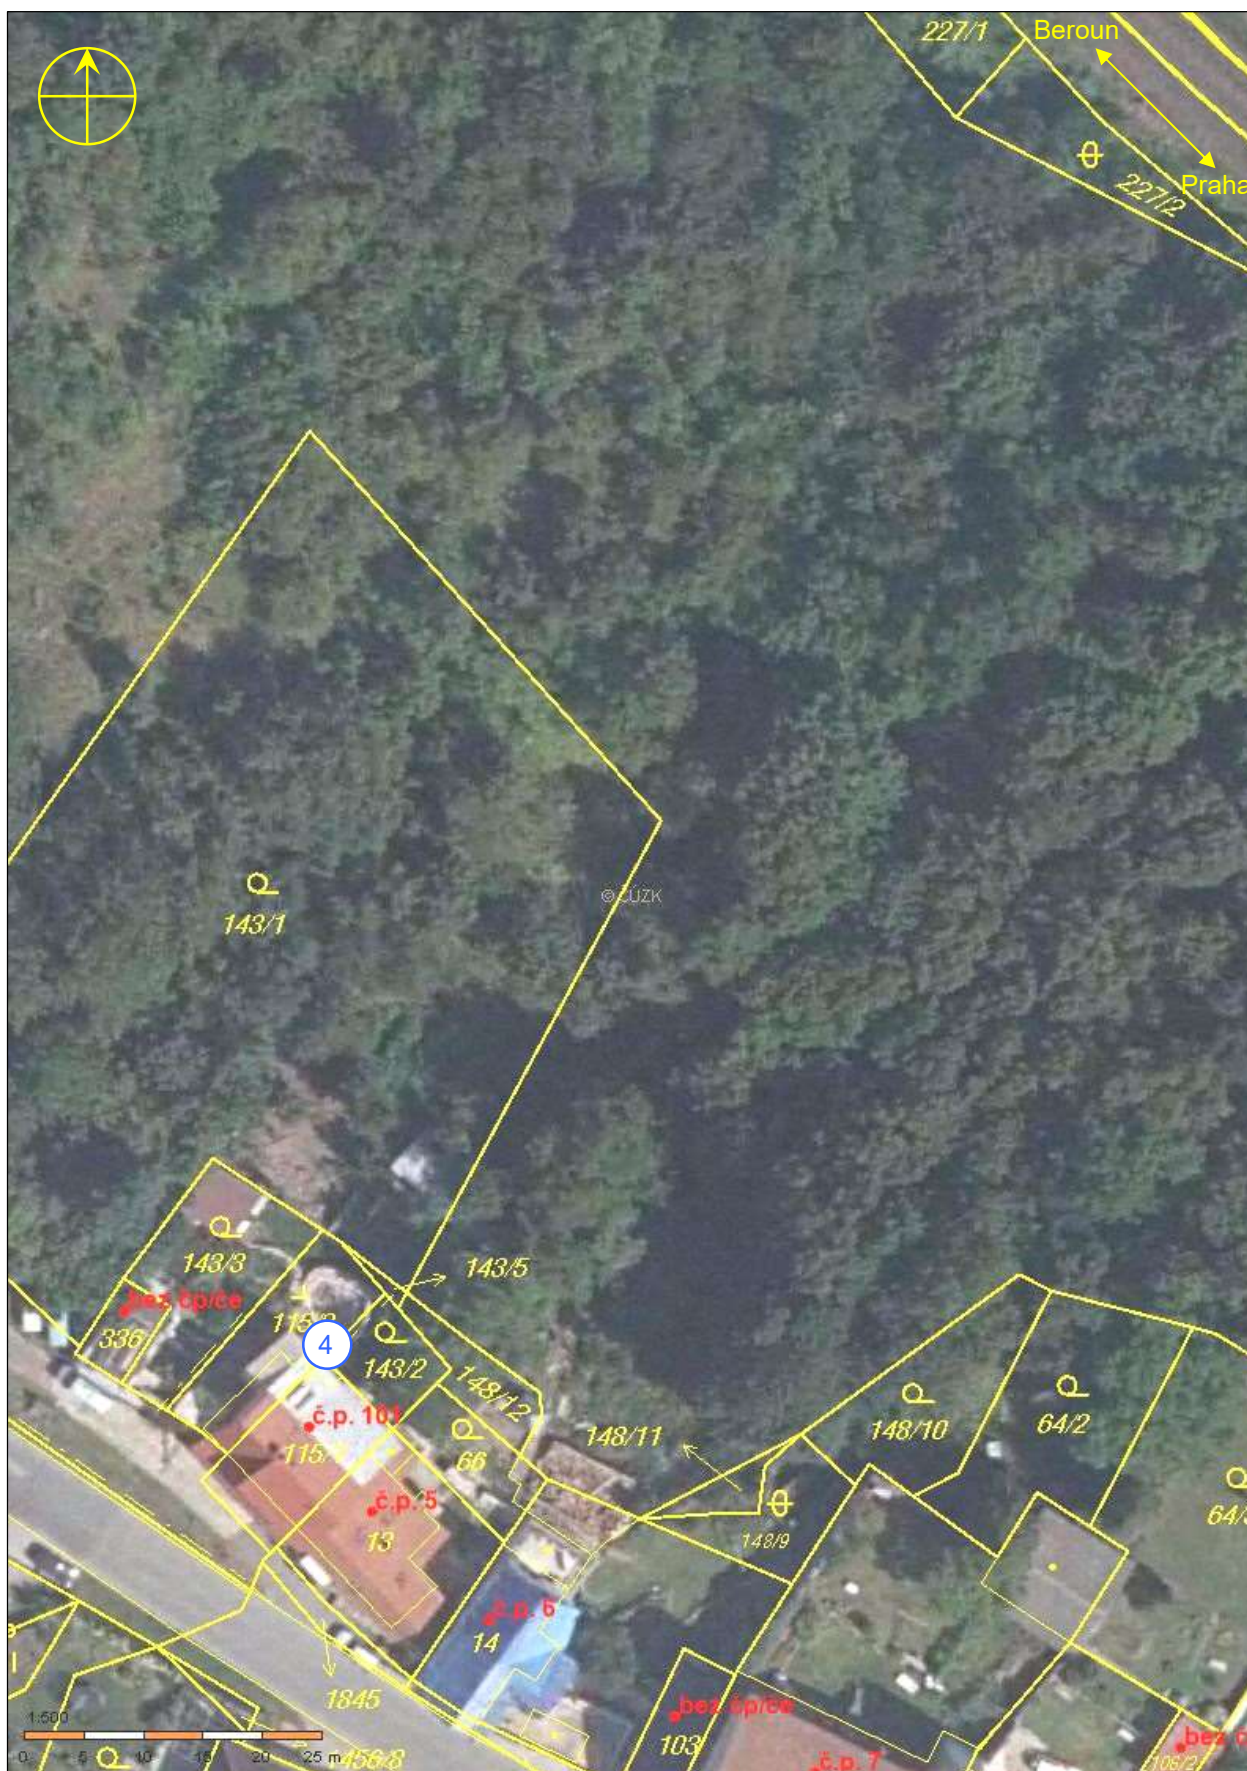
Bod 4, Tetín, Župní 101

Katastrální mapa M 1:500 s podkladem leteckého snímku, ČÚZK. Tisk bezrozměrný, upraveno.
