# Závěrečná zpráva o výsledcích průzkumu georadarem v úseku

## Bohušovice nad Ohří – Lovosice kolej č.1 a kolej č.2 (489,800 – 492,800)

Interní číslo zprávy **2017/1E**

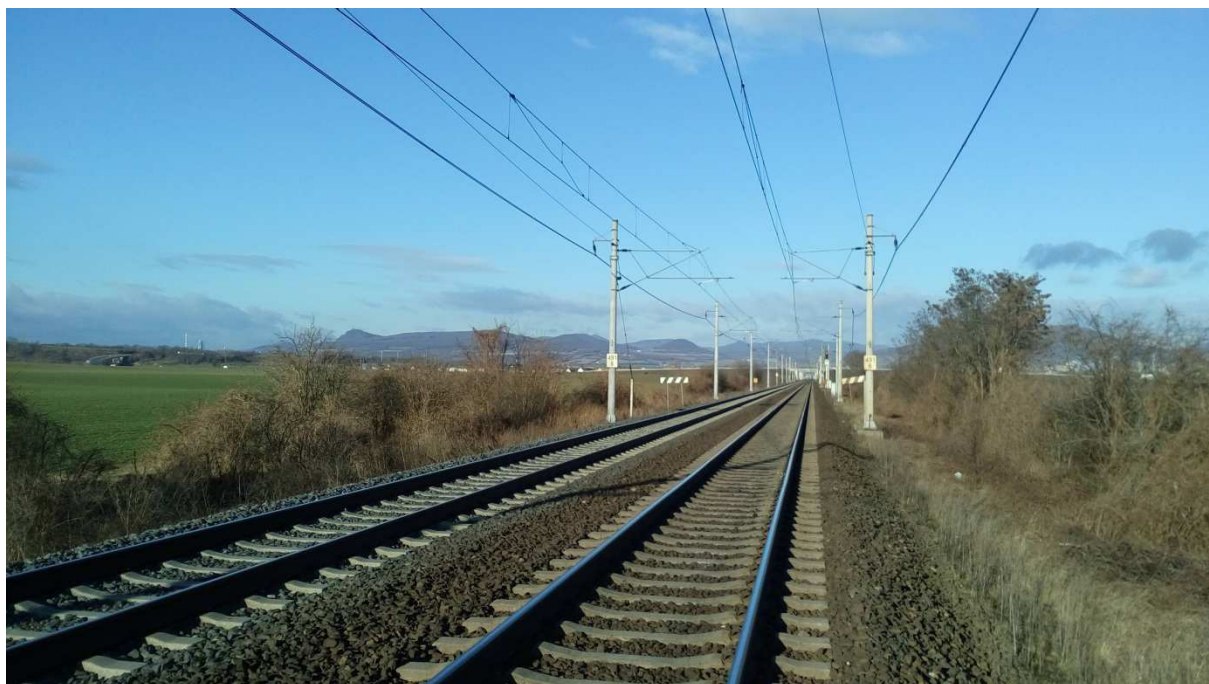
Na trati byla provedena terénní rekognoskace v mezistaničním úseku Bohušovice nad Ohří - Lovosice v kilometrāži 490,600 – 492,800 v obou traťových kolejích dne 1.3.2017. Trať probíhá na většině úseku v náspu, místy v úrovni okolního terénu. Koleji č.1 vykazuje v některých úsecích viditelné odchylky v směrové i podélné výšce (např. ve staničení 491,750). Příkopy podél trati byly v naprosté většině suché. Na trati nebyla nalezena blátivá místa.

Obr. 1: Pohled na úsek od staničení 491,550 směrem k žst. Lovosice (1.3.2017)

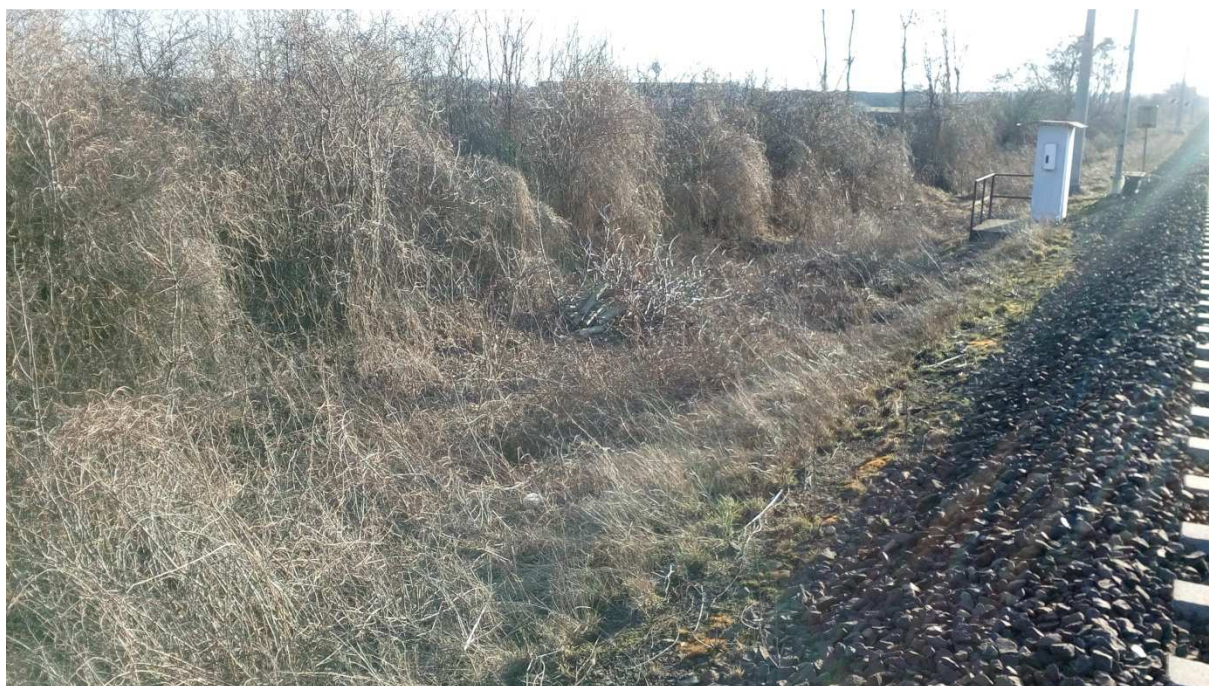
Obr. 2: Příkop u staničení 391,730 (1.3.2017)

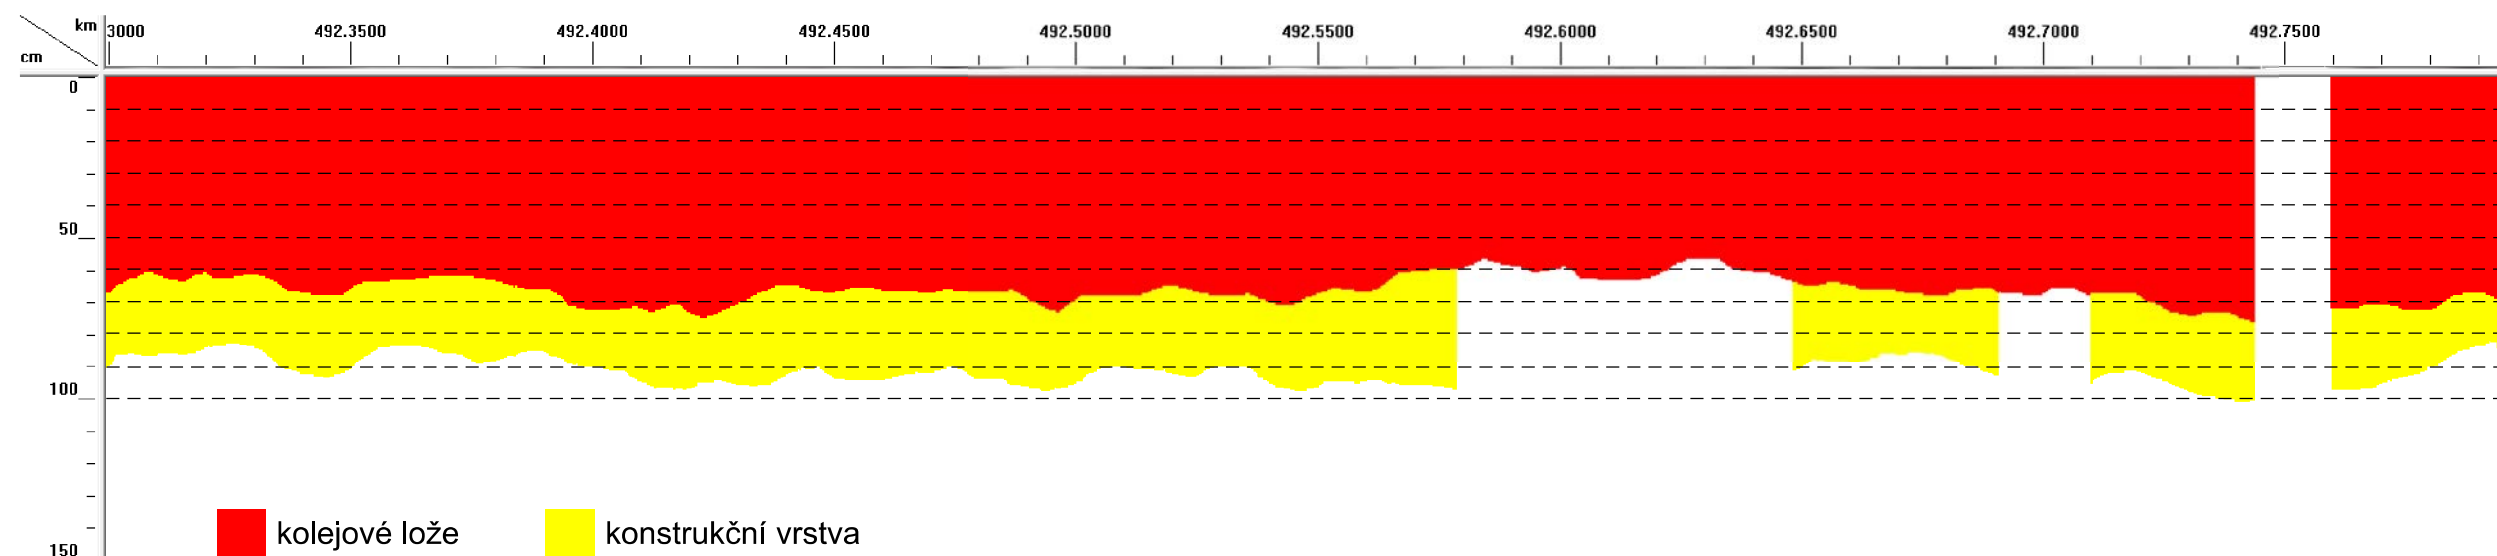
# Příloha č.12

Interpretovaný radarogram v úseku 492,300 - 492,800 K2 (2014)

Mocnost a průběh kolejového lože a konstrukční vrstvy v úseku 492,300 - 492,800
