PROTOKOL O ZKOUŠCE č. 1801004V06

Měření vibrací v budovách - modernizace trati Domažlice – státní hranice
SRN, 4. stavba

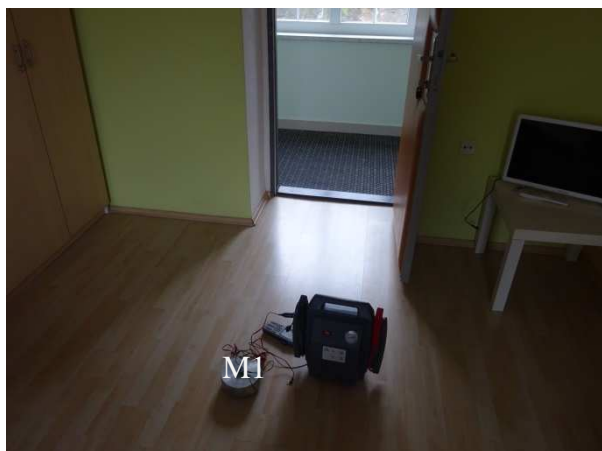
Obr. 1 Místo měření M1

Měření bylo provedeno v pokoji domu Babylon 72. Třísosý snímač vibrací byl umístěn na kovový kotouč s ostny v pokoji bytu v 3. NP ve vzdálenosti 1,0 m od stěny pokoje hraničící s chodbou a ve vzdálenosti 1,4 m od boční stěny pokoje. Na podlaze v místnosti byla plovoucí podlaha.

Osy X a Y byly umístěny rovnoběžně s podlahou (osa X rovnoběžně s čelní stěnou, osa Y kolmo na čelní stěnu s oknem), osa Z byla orientována kolmo k podlaze.

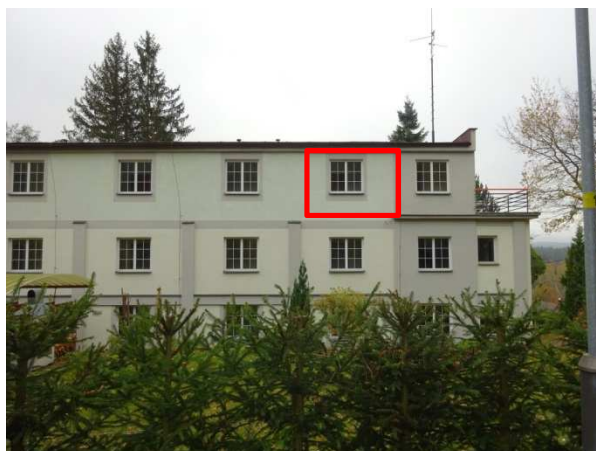
Obr. 2 Pohled na budovu s vyznačením místa M1

V profilu místa měření je dráha obousměrná, jednokolejná. Předmětný dům se nachází ve vzdálenosti cca 17,4 m od železniční trati. V měřeném úseku jsou koleje uchyceny na betonové pražce.

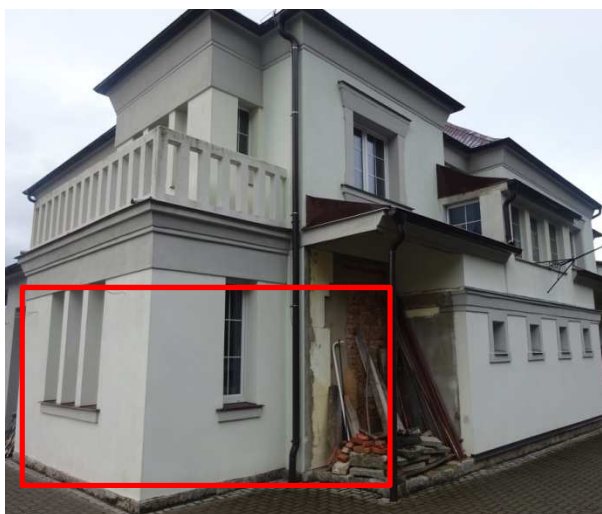
Obr. 2 Pohled budovu s vyznačením místa M2

Měření bylo provedeno v pokoji domu Babylon 71. Třísosý snímač vibrací byl umístěn na kovový kotouč s ostny v pokoji bytu v 1. NP ve vzdálenosti 1,0 m od dveří a ve vzdálenosti 1,3 m od boční stěny pokoje. Na podlaze v místnosti byly parkety.

V profilu místa měření je dráha obousměrná jednokolejná. Předmětný dům se nachází ve vzdálenosti cca 13,8 m od železniční trati. V měřeném úseku jsou koleje uchyceny na dřevěné pražce.
