BIOLOGICKÝ A DENDROLOGICKÝ PRŮZKUM SO 02-07-01 - Strunkovice

Kraj: Jihočeský	Traťový úsek/Obec: STRAKONICE - VOLARY		
Investor SŽDC s.o.; Dlážděná 1003/7; 110 00 Praha 1		Formát 3xA4	
Akce: ZVÝŠENÍ STABILITY SKALNÍCH MASÍVŮ NA TRATI STRAKONICE - VOLARY, 1.STAVBA		Datum 10/2019	
Objekt: SO 02-07-01 - Sanace skal v km 7,450 - 9,000 - Strunkovice		Účel DSP	
Část: BIOLOGICKÝ A DENDROLOGICKÝ PRŮZKUM		Č. zakázky 18/2018	
Obsah dokumentace: SITUACE SO 02-07-01 - STRUNKOVICE		Změna	Č. kopie
		Měřítko 1:500	
		Část dokumentace C.3	Č. výkresu 2

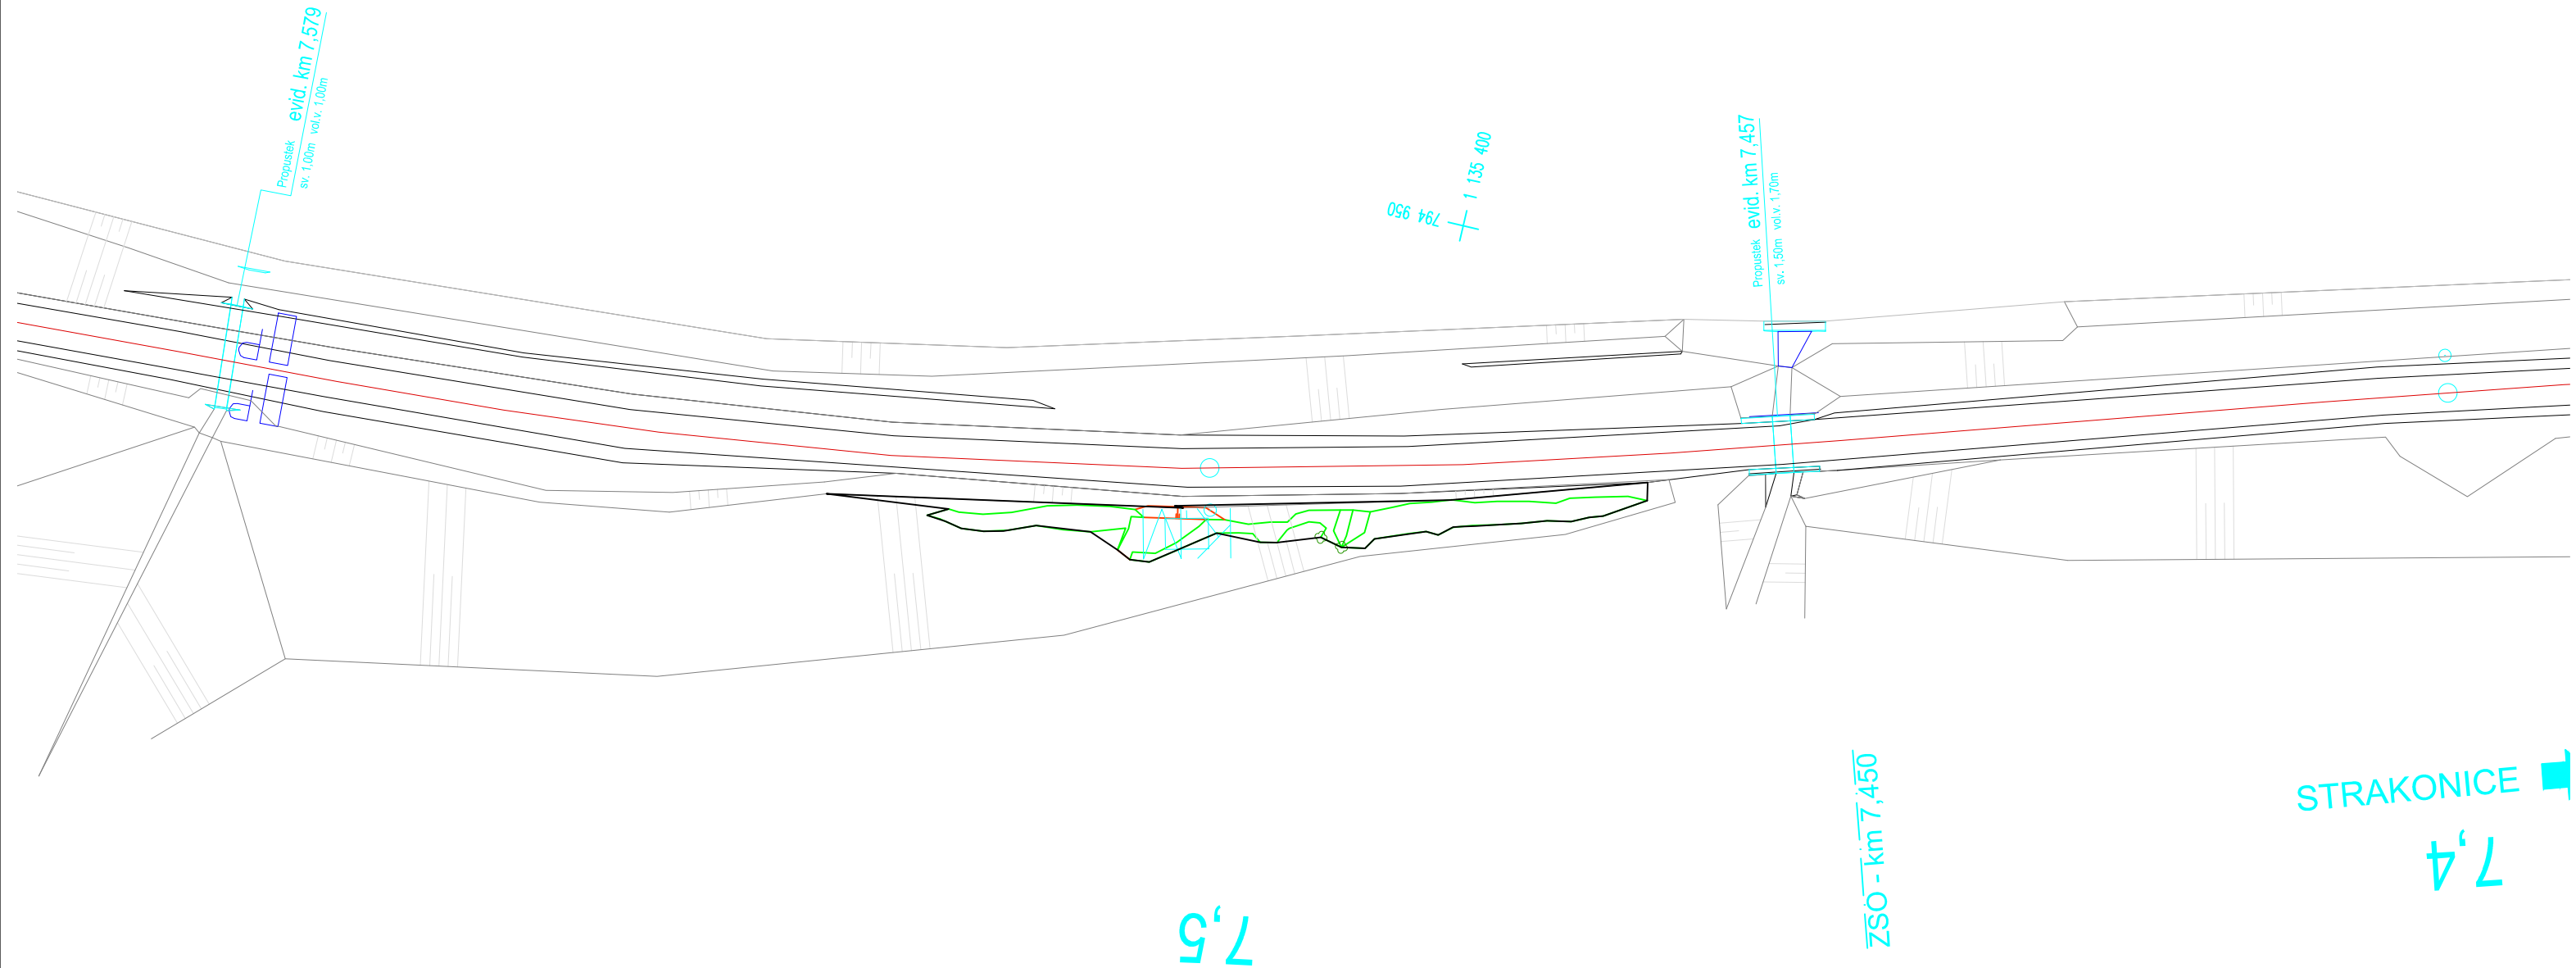
M 1:500

Souvislá skupina náletových porostů tvořených převážně z akátů - 90% (*Robinia pseudoacacia*), méně pak javor (*Ace platanoides i pseudoplatanus*), jilm (*Ulmus glabra*), dub (*Quercus robur*), jasan (*Fraxinus excelsior*), borovice (*Pinus sylvestris*), topol (*Populus tremula*). V podrostu se objevuje líska (*Corylus avellana*), vrba (*Salix alba i salix caprea*) ostružiník (*Rubus fruticosus*), růže šípková (*Rosa cannina*), plácí zob (*Ligustrum vulgare*), jablůň (*Malus sp.*) nebo hloh (*Crataegus laevigata*).

Celková plocha souvislého porostu je: 157 m2.

V rámci porostu se ve skupině nachází zpravidla jednotlivci s obvody od 0,1 - 0,5 m, lze vykázat 3 ks vzrostlých stromů - dubů (*Quercus robur*) s obvodem 1,70 m, 1 ks akátů *Robinia pseudoacacia*) 1,85 m, 5x borovice (*Pinus sylvestris*) - 1,6+ 0,8 + 1,30 + 1,20 + 1,20m. Koruny jsou ovlivněny skupinovým vzrůstem v zápoji, spodní větve chybí, koruny jsou vysoko nasazené, některé spodní větve jsou vylomené.

Porosty lze dle odst.2) §8 zák. č. 114/1992 Sb. odstranit za účelem zajištění provozuschopnosti železniční dráhy, rozsah je nutno nahlásit příslušnému orgánu ochrany ŽP min. 15 dní předem.
