**ODSTRANĚNÍ PROPADŮ RYCHLOSTI NA TRATI
KARLOVY VARY DOLNÍ NÁDRAŽÍ - MARIÁNSKÉ LÁZNĚ**

**Bečov nad Teplou (mimo) - Krásný Jez (mimo),
km 33,439-37,481,
Zárubní zeď v km 37,400 - 37,481**

STAVEBNĚTECHNICKÝ PRŮZKUM

Zárubní zeď v km 37,400 - 37,481**Stavebnětechnický pasport:****1. ZÁKLADNÍ ÚDAJE**

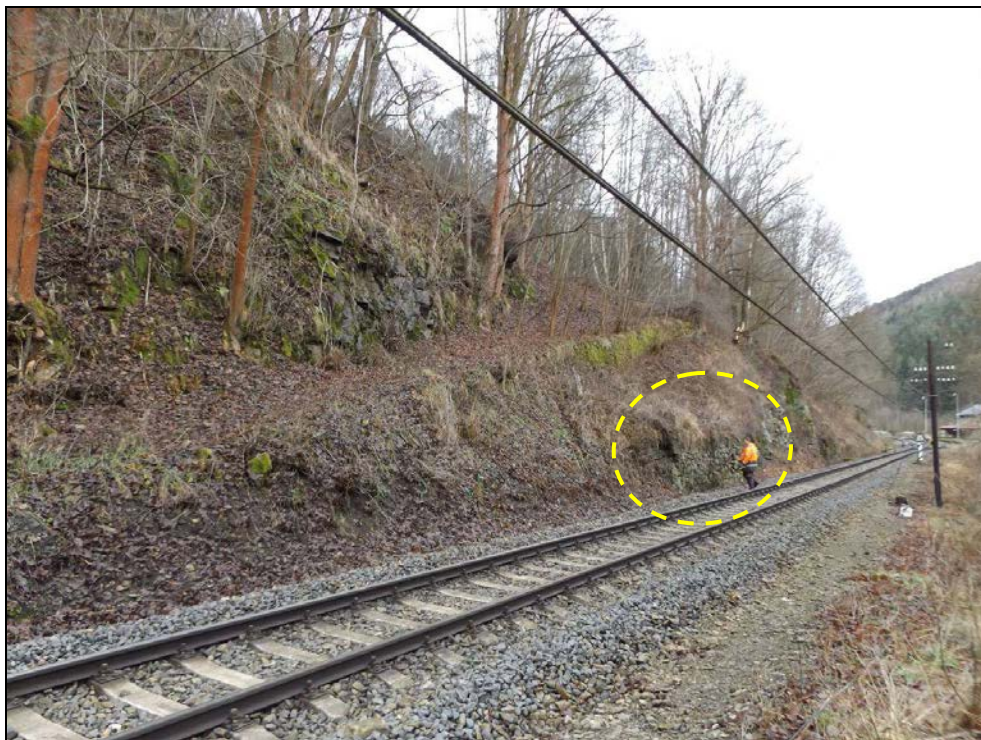
- ZZ je vlevo trati těsně u koleje. ZZ je délky cca 13,0 m a nachází se v rozmezí skutečného staničení cca 37,397 - 37,410 (odměřeno od staničníků). Původní účel zdi není zřejmý, může se mj. jednat o platformu pro původní dnes demontovanou drážní technologii, může se také jednat o zajištění poruchového pásma ve svahu.

- ZZ je pod patou svahu, ve kterém je nad ZZ vedena původní a dnes opuštěná lesní, či polní cesta, která stoupala šikmo svahem a překonávala trať přes dnes zrušený a demontovaný přejezd v km cca 37,375. ZZ pravděpodobně s konstrukcí polní cesty nesouvisí.

Obr. č. 1 - celkový pohled na lokalitou se Zárubní zdí (vyznačena žlutě), která má ve skutečnosti délku cca 13,0 m (ve směru koleje) a nachází se v rozmezí staničení cca 37,397 - 37,410. ZZ se nachází pod svahem dnes opuštěné plní, či lesní cesty (svážnice nad ZZ), která překonávala trať po dnes zrušeném přejezdu v km cca 37,375 (?)

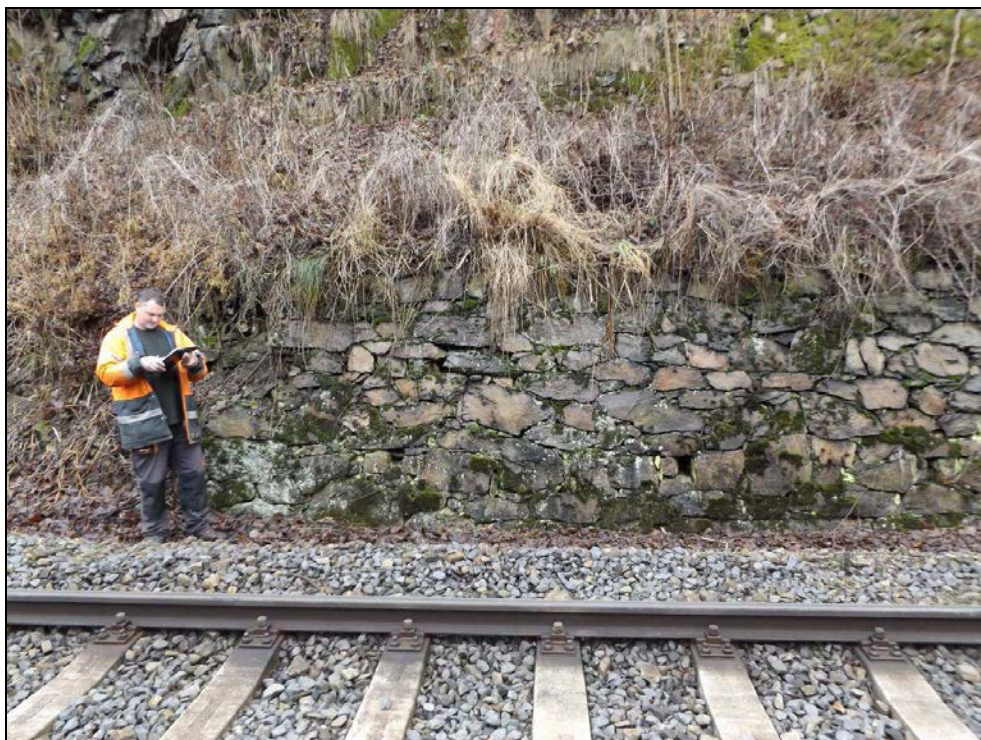
- zdivo je celkově nestabilní a zeď se v celé délce boulí, lokálně z ní vypadávají do hloubky kameny.
- fotodokumentace je v příloze zprávy

Obr. č. 2 - pohled na první polovinu zdi (ve směru od Mariánských Lázní)

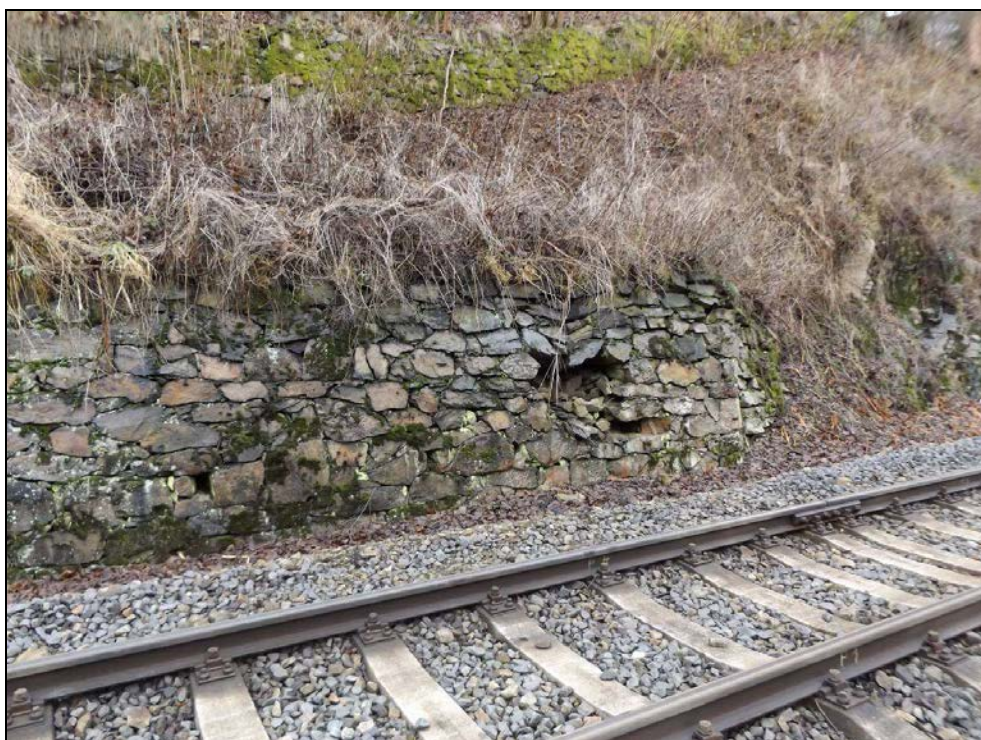
Obr. č. 3 - pohled na konec zdi (ve směru na Karlovy Vary)

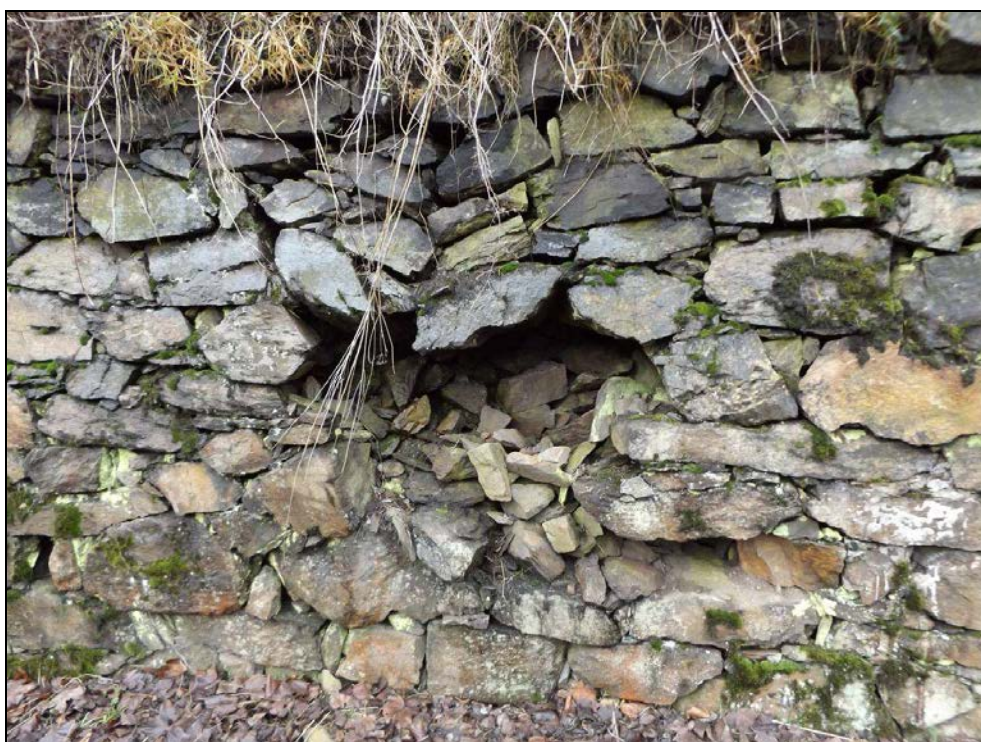
Obr. č. 4 - detailní pohled na porušení zdi

- v rámci případných úprav bude dle názoru zpracovatele průzkumu vhodné:
 - celou zeď demontovat, protože v současném nestabilním stavu potenciálně ohrožuje svým možným pádem provoz na trati.
 - po demontáži ZZ svah za rubem očistit a nechat zdokumentovat geotechnikem, který na základě místního šetření stanoví vhodnou formu ošetření svahu (buď nová opěrná konstrukce, nebo pouhé vysvahování - pravděpodobnější varianta)

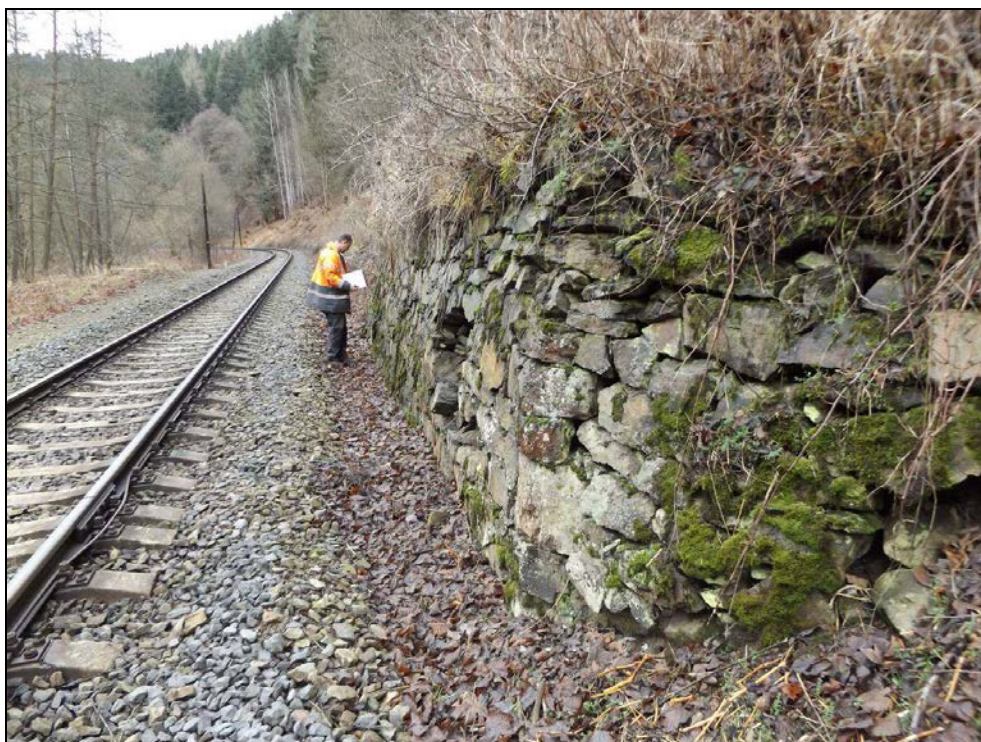
- ZZ je z kamenného zdiva z lomového kamene, nepojeného maltou, skládaného tzv. na sucho.
- kameny zdiva jsou pararuly zdravé a navětralé, většinou pevné a bez poruch. Spáry ve zdivu jsou cíleně vyplněny drobnými kameny a úlomky pararul.

Obr. č. 5 - pohled na ZZ a její porušení od konce směrem k Mariánským Lázním. Zdivo ZZ bylo provedeno na sucho bez použití malty a dnes je většina zdi nestabilní a boulí se.
