Protokol o zkoušce č. L45-2/18012964

# Stavební úpravy ŽST České Velenice ul. Revoluční, České Velenice Měření hladiny hluku

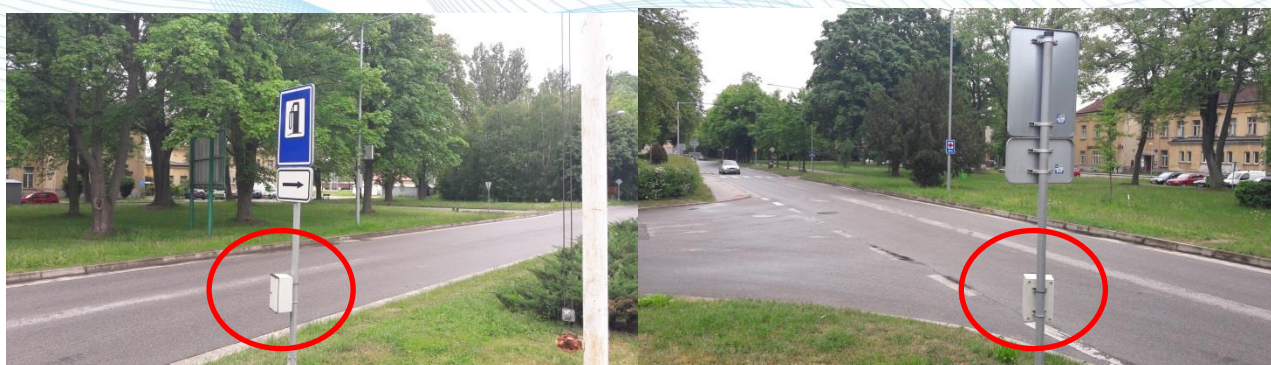
- **sčítací bod S1:** sloupek dopravní značky s informační cedulí „čerpací stanice“ na pravé straně komunikace při směru jízdy na Novou Ves  
GPS souřadnice: 48.7702769N, 14.9582089E  
povrch a rychlost: asfaltový povrch s mírnými výmoly, rovný úsek komunikace, průměrná rychlost 40 - 50 km/h.

Obrázek 12: Sčítací bod S1

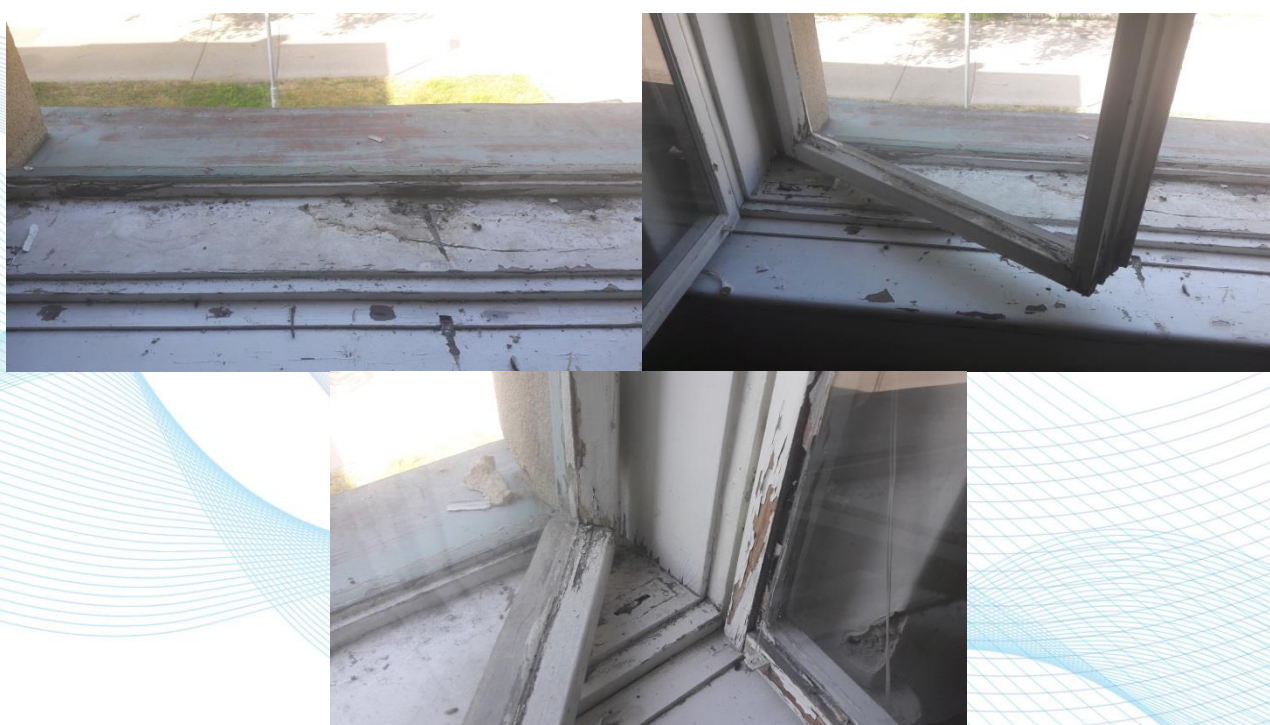
Obrázek 14: Detail stávajících poškozených oken

Stávající špaletová okna jsou ve velké míře silně poškozená (rozklížené rámy, poškozená těsnění a mechanismus otevírání, poškozená zasklení atd.) a musí být nahrazeny novými okny s následujícími požadavky:

- plná část obvodového pláště má dostatečnou neprůzvučnost
- nejslabší částí obvodového pláště jsou stávající špaletová okna, která jsou ve velké míře silně poškozená a musí být nahrazeny novými okny s minimální  $R_{tr,w} = 30$  dB
- vzhledem k tomu, že není překračována hladina hluku v chráněném venkovním prostoru, mohou být prostory větrány okny

- plná část obvodového pláště má dostatečnou neprůzvučnost
- nejslabší částí obvodového pláště jsou stávající špaletová okna, která jsou ve velké míře silně poškozená a musí být nahrazeny novými okny s minimální  $R_{tr,w} = 38$  dB
- větrání místností musí být zajištěno jiným způsobem, např. větracími mřížkami na oknech nebo pomocí VZT
