**Expertní zpráva č.
1600 J 250**

Rekonstrukce nástupišť a zřízení bezbariérových přístupů v ŽST Poříčany

DOPLŇKOVÝ STAVEBNĚ TECHNICKÝ PRŮZKUM

ZÁKLADY SLOUPŮ ZASTŘEŠENÍ 2. A 3. NÁSTUPIŠTĚ

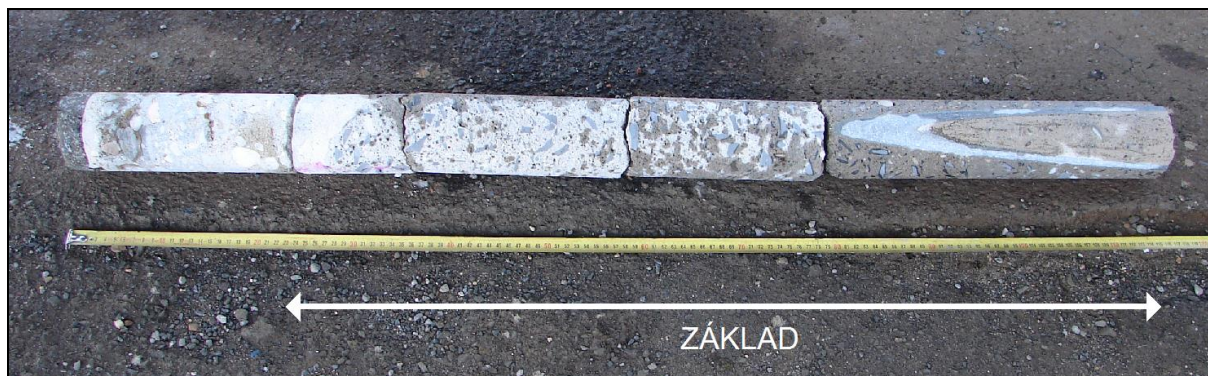
Foto 2: 2. nástupiště, základ sloupu 11; jádrový vývrt po odběru

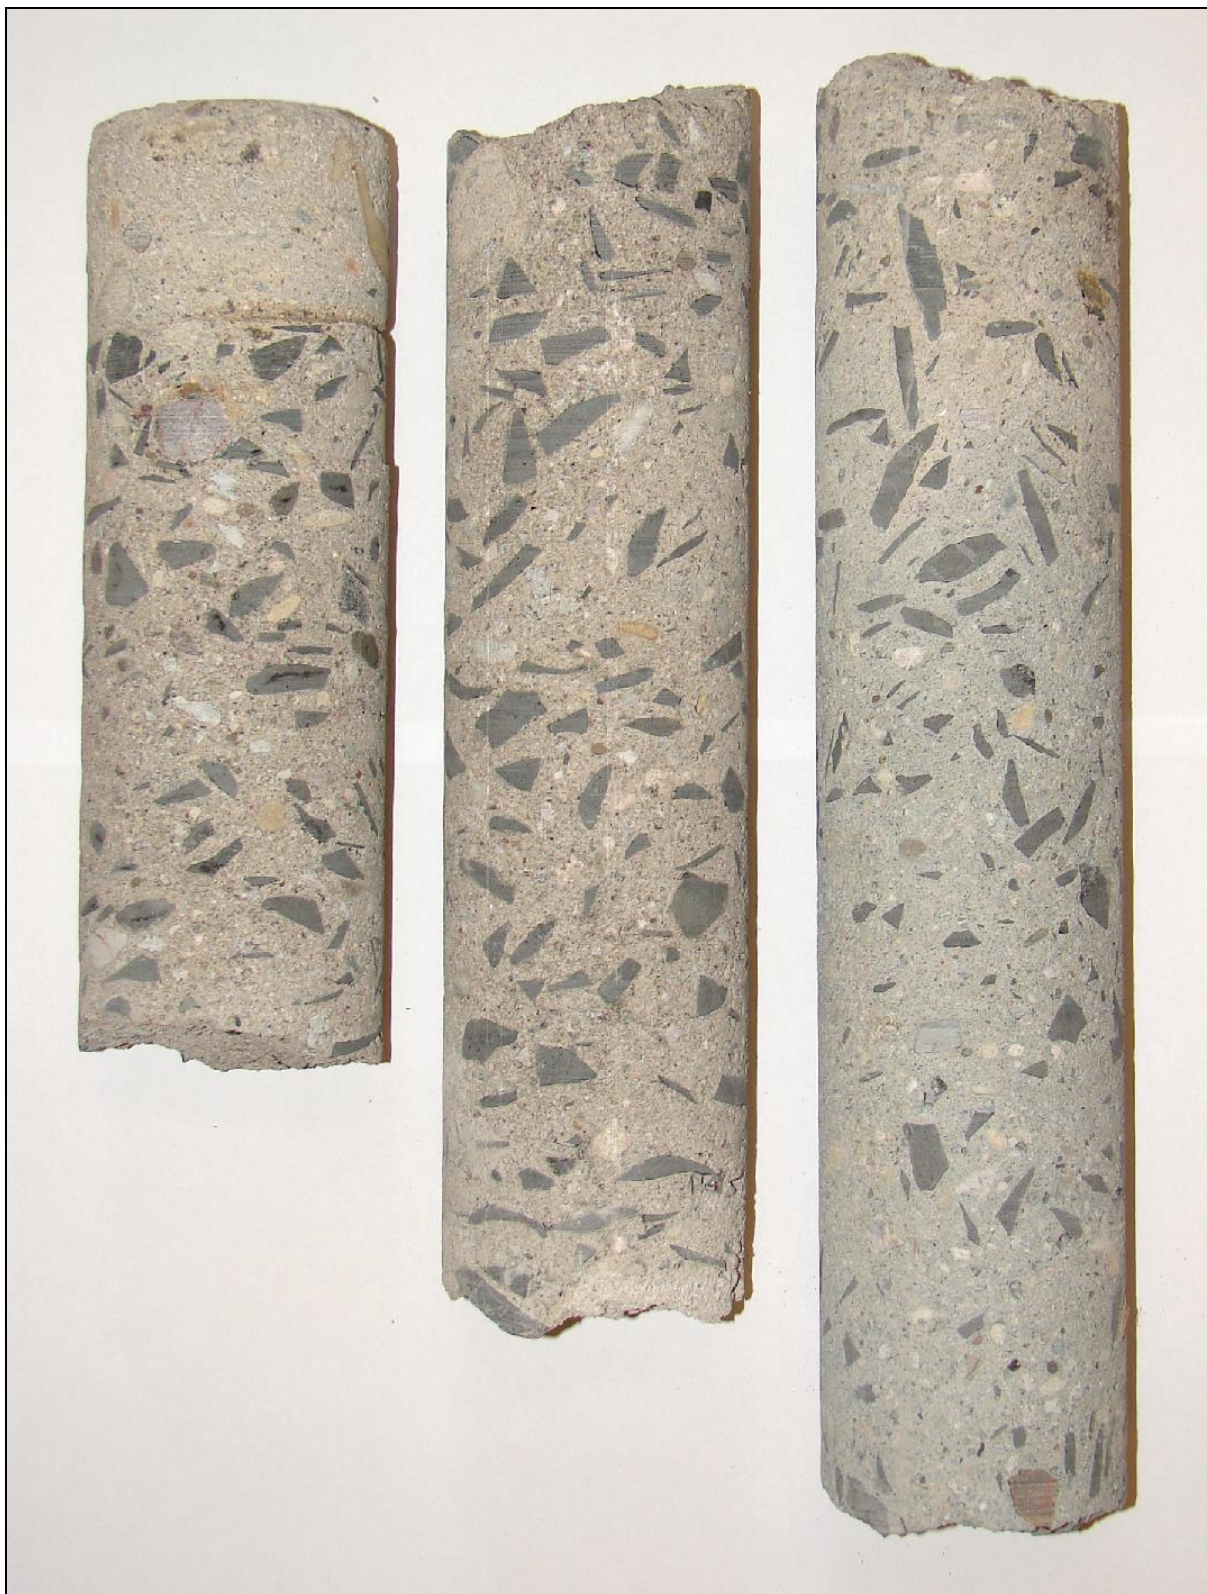
Foto 3: 2. nástupiště, základ sloupu 2; jádrový vývrt ze základu sloupu

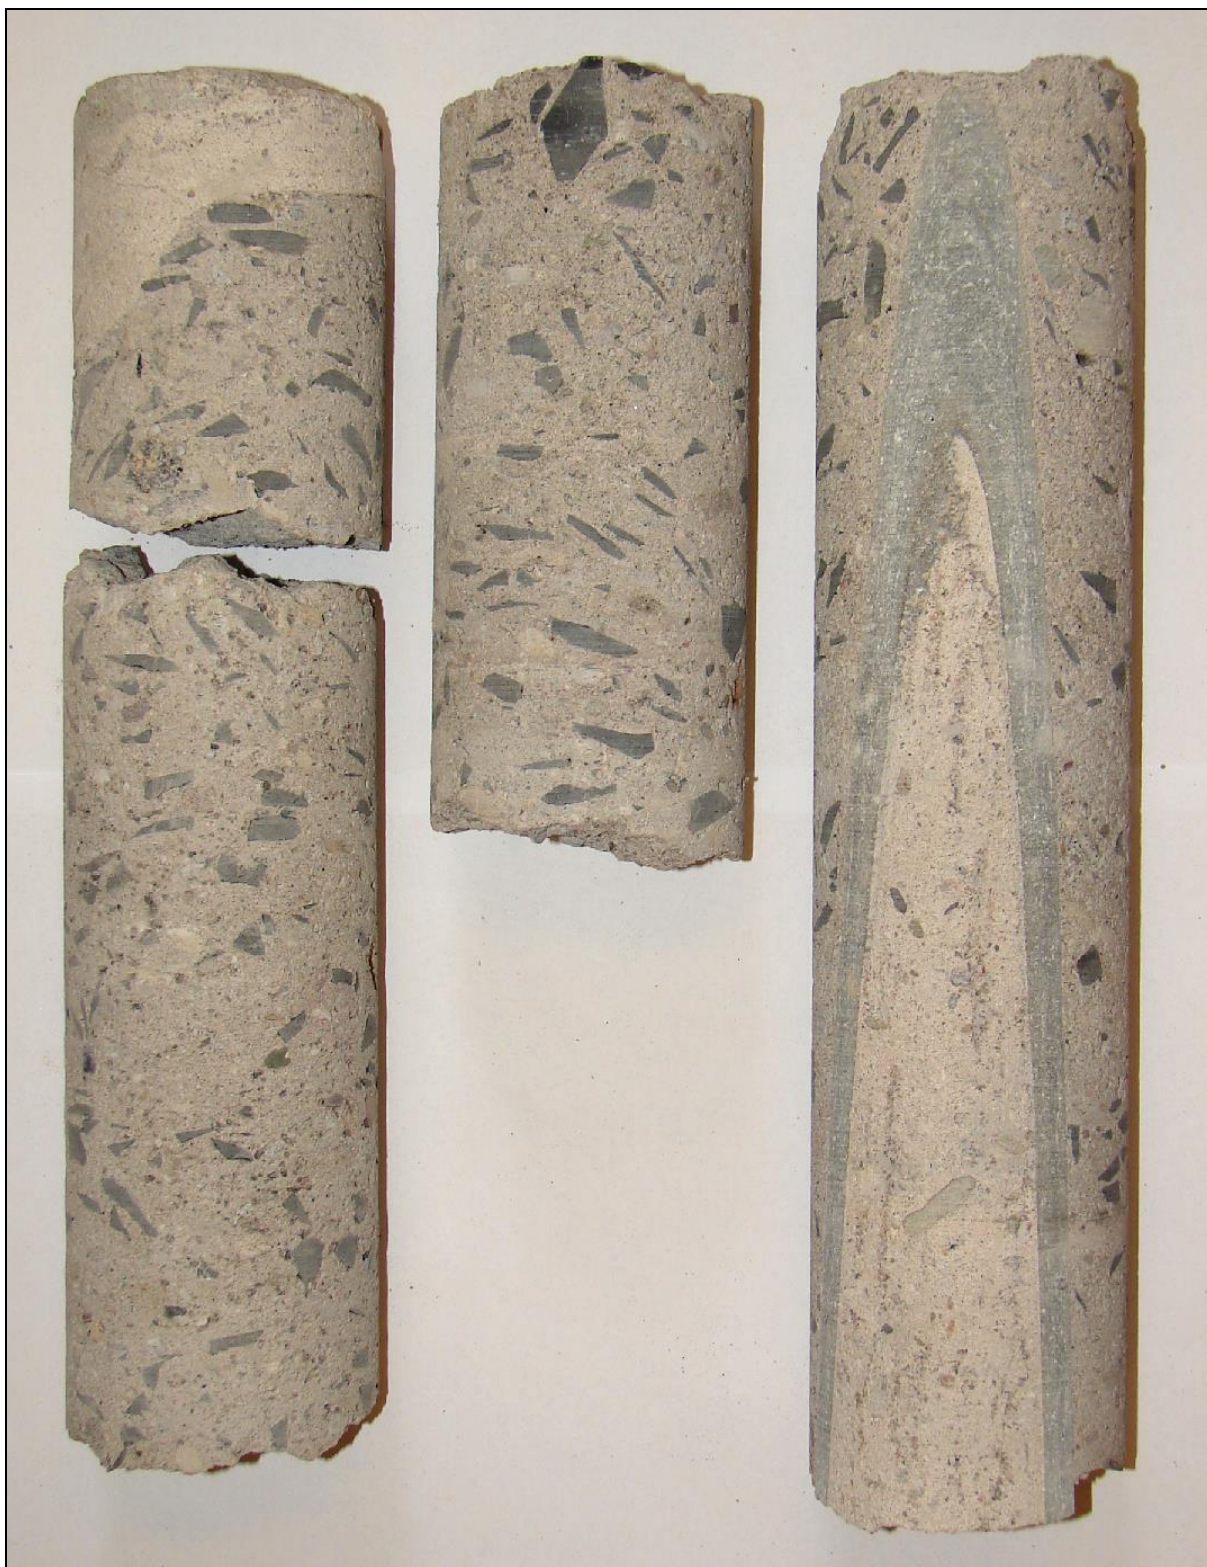
Foto 4: 2. nástupiště, základ sloupu 11; jádrový vývrt ze základu sloupu, patrna je zastižená azbestocementová roura vyplněná cementovou maltou (foto 2), vývrt byl veden mírně šikmo do středu základu proti kotevnímu šroubu

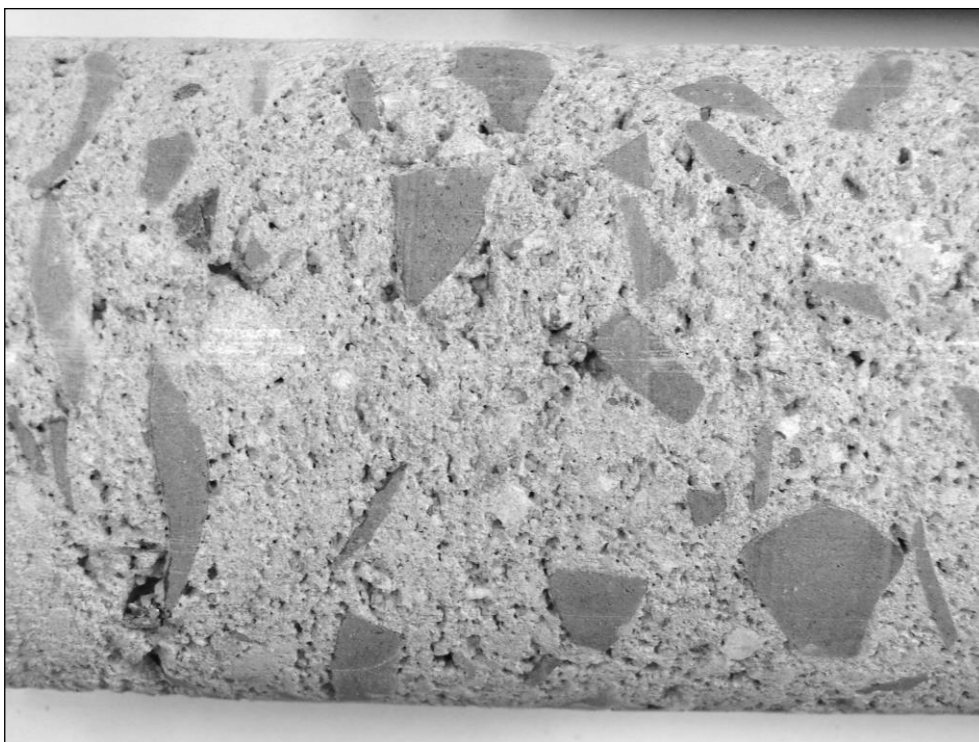
Foto 5: 2. nástupiště, základ sloupu 2; pórovitá struktura betonu základu sloupu
(pro zvýraznění černobílé foto)

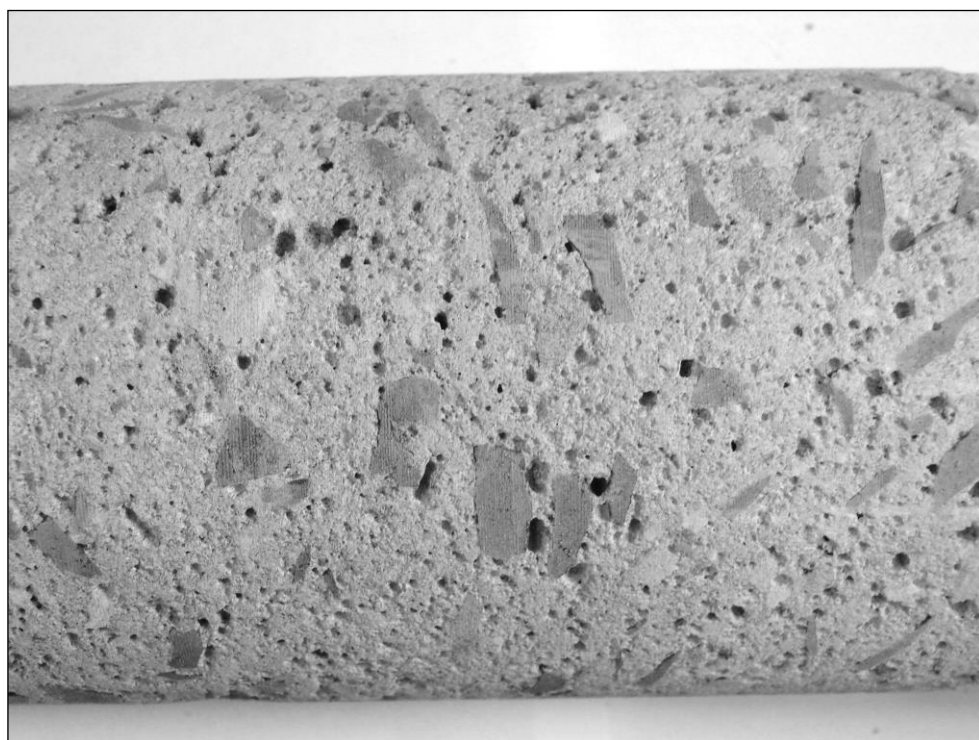
Foto 6: 2. nástupiště, základ sloupu 11; pórovitá struktura betonu základu sloupu
(pro zvýraznění černobílé foto)

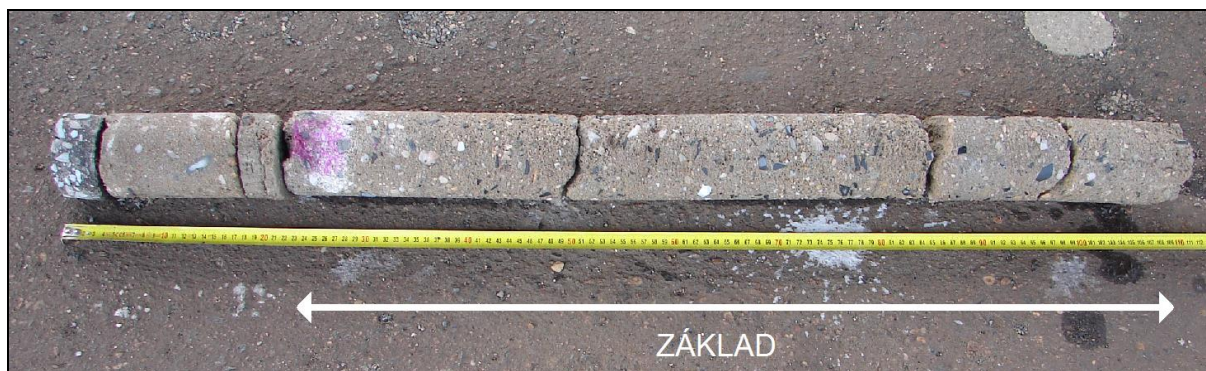
Foto 7: 3. nástupiště, základ sloupu 13; jádrový vývrt po odběru

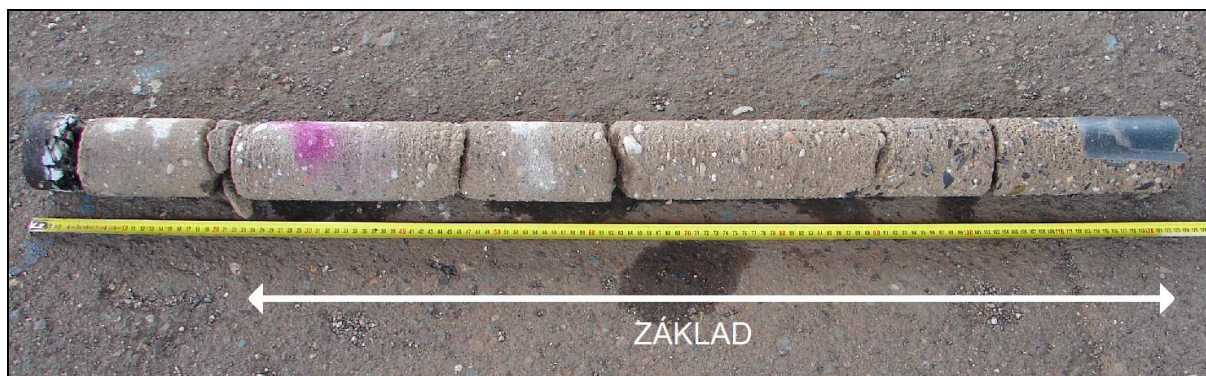
Foto 8: 3. nástupiště, základ sloupu 2; jádrový vývrt po odběru

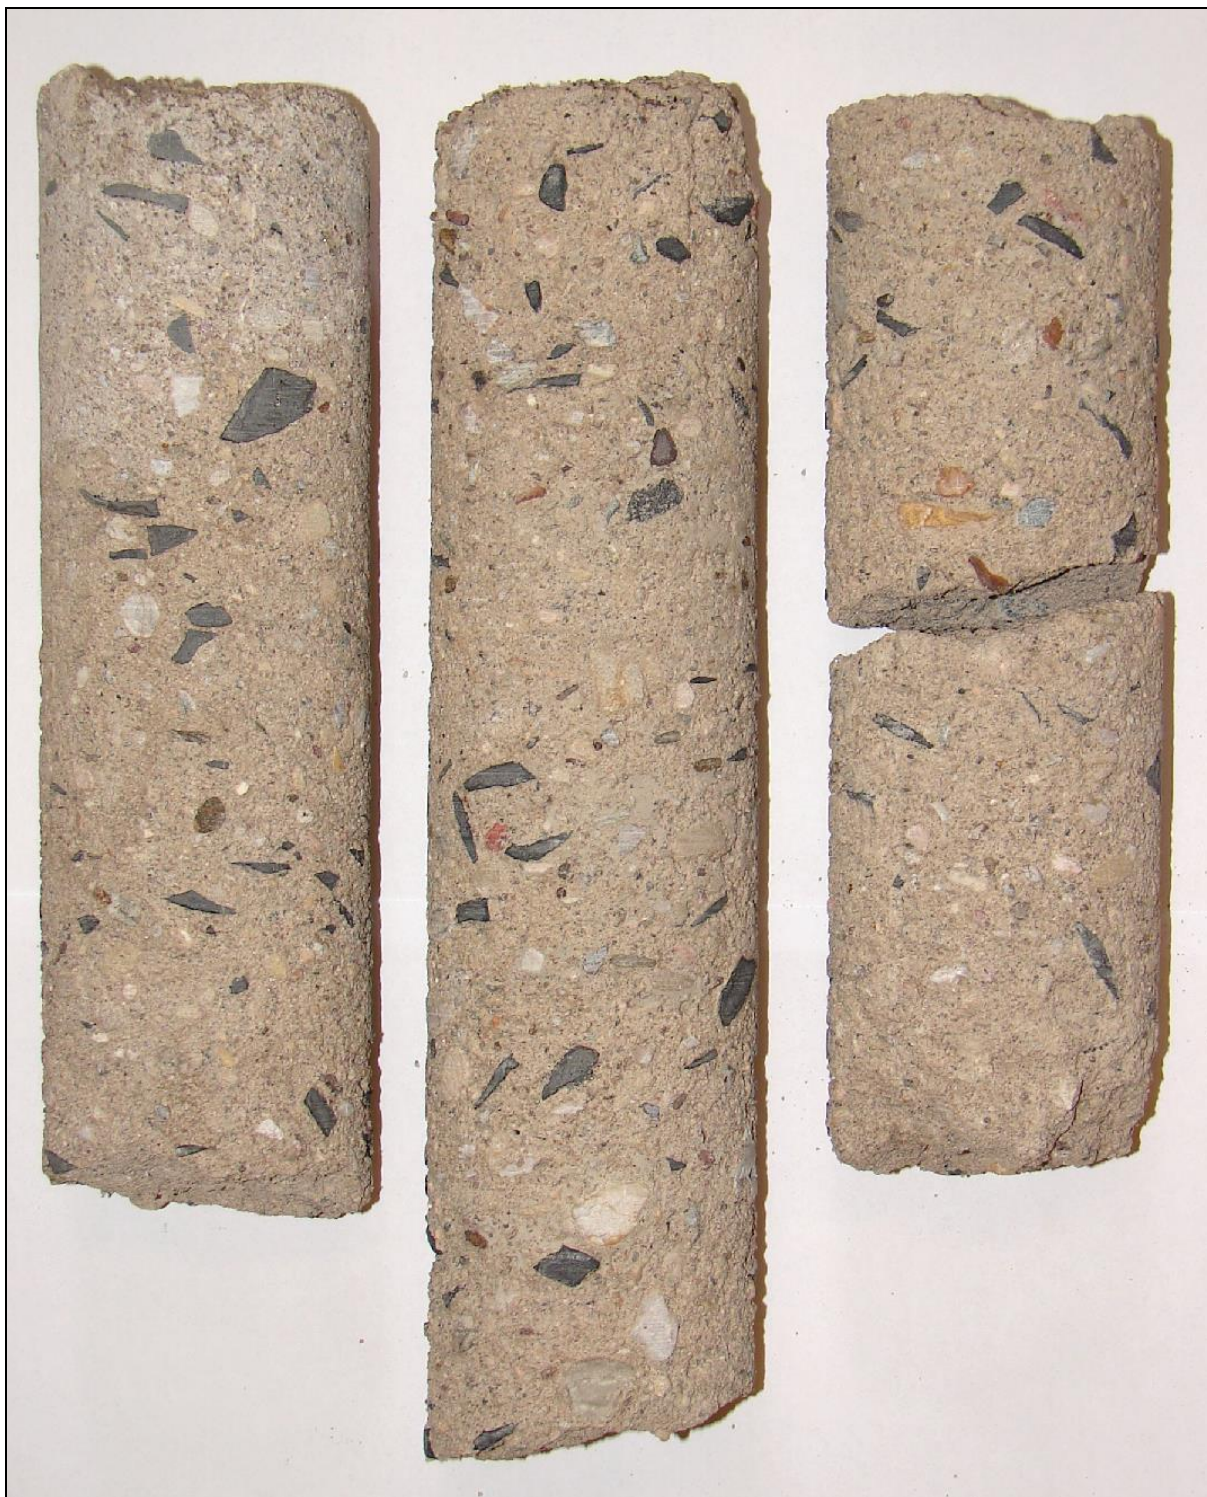
- Beton základů výše uvedených sloupů zastřešení **3. nástupiště je výrazně horší kvality** (oproti betonu základů výše uvedených sloupů zastřešení 2. nástupiště), vykazuje známky nízkého obsahu cementu, obsahuje vysoký podíl drobného těžného kameniva a jeho struktura je silně pórovitá a velmi nasákavá (zjištěno podle času potřebného k dosažení ustáleného vlhkostního stavu betonu po odběru vývrtu s vodním výplachem).

Foto 9: 3. nástupiště, základ sloupu 13; jádrový vývrt ze základu sloupu, beton vykazuje známky nízkého obsahu cementu

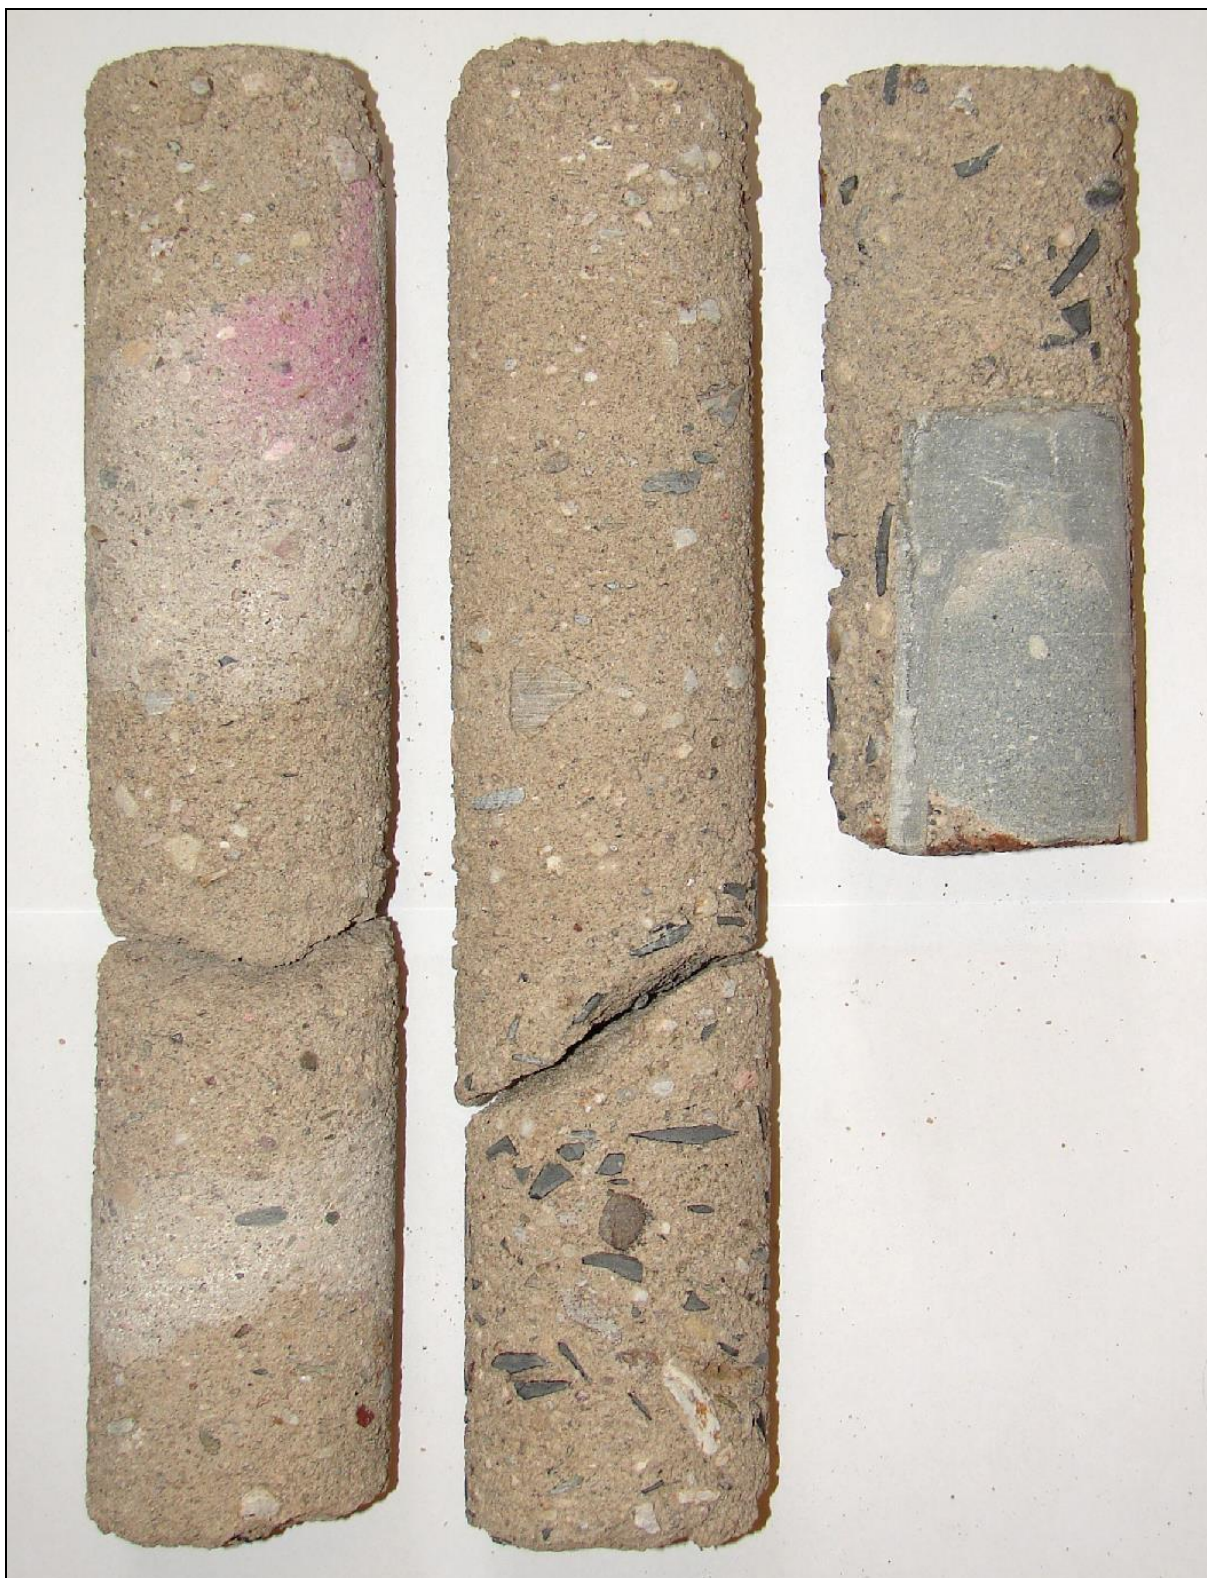
Foto 10: 3. nástupiště, základ sloupu 2; jádrový vývrt ze základu sloupu, beton vykazuje známky nízkého obsahu cementu, patrna je zastižená azbestocementová roura vyplněná cementovou maltou (foto 8)

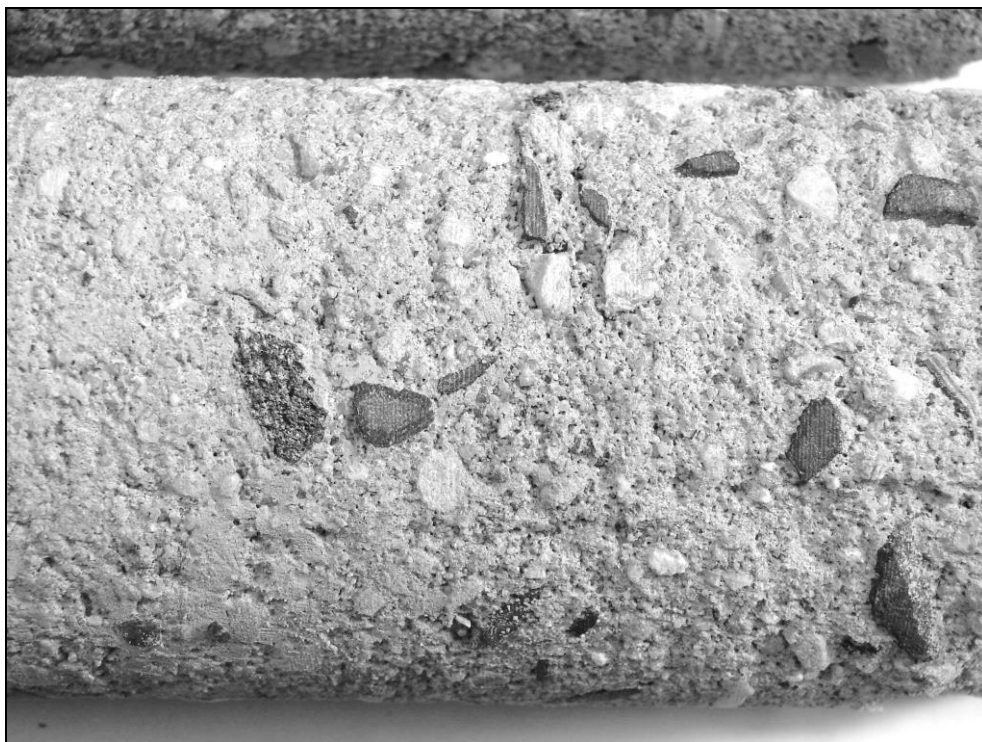
Foto 11: 3. nástupiště, základ sloupu 13; silně pórovitá struktura betonu základu sloupu
(pro zvýraznění černobílé foto)

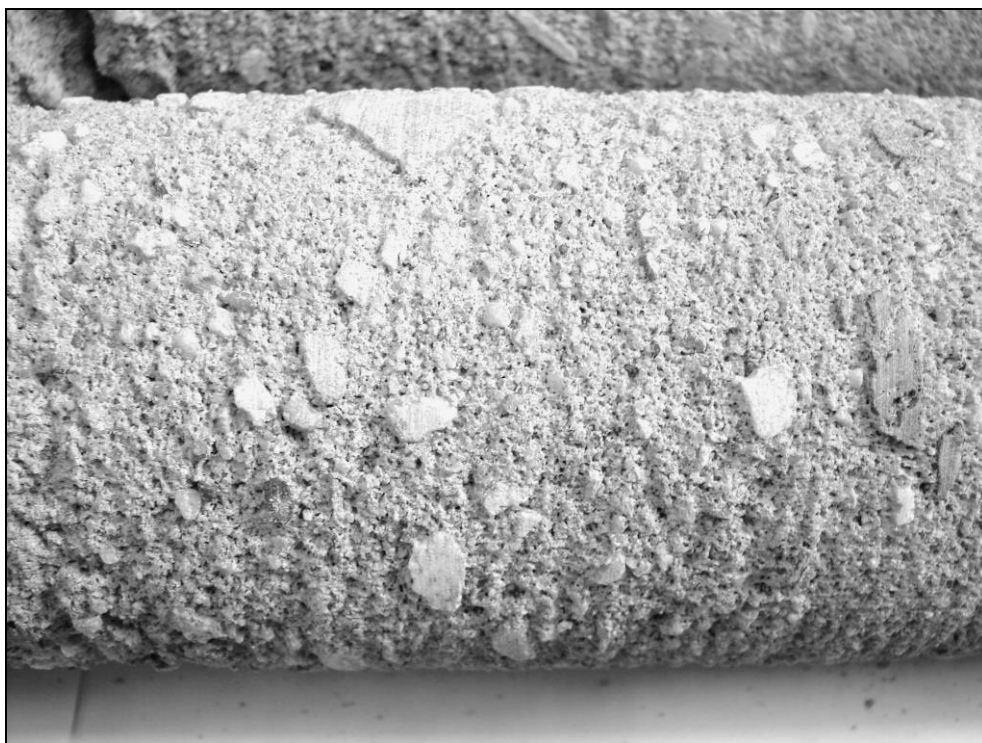
Foto 12: 3. nástupiště, základ sloupu 2; silně pórovitá struktura betonu základu sloupu
(pro zvýraznění černobílé foto)

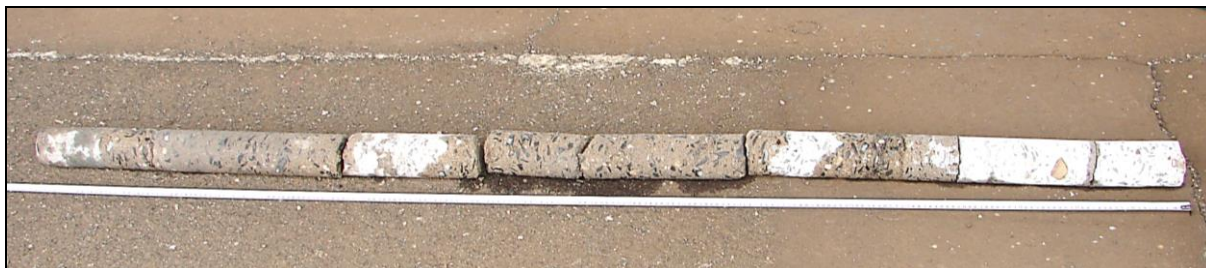
Foto 13: 2. nástupiště, základ sloupu 13 (Zpráva 1600 J 195 [11], Příloha 3, foto 50); vizuálně se beton základu jeví jako beton mírně horší kvality (zejm. ve spodní části základu; foto 14) oproti betonu základů sloupů 2 a 11 na 2. nást. diagnostikovaných v tomto doplňkovém STP

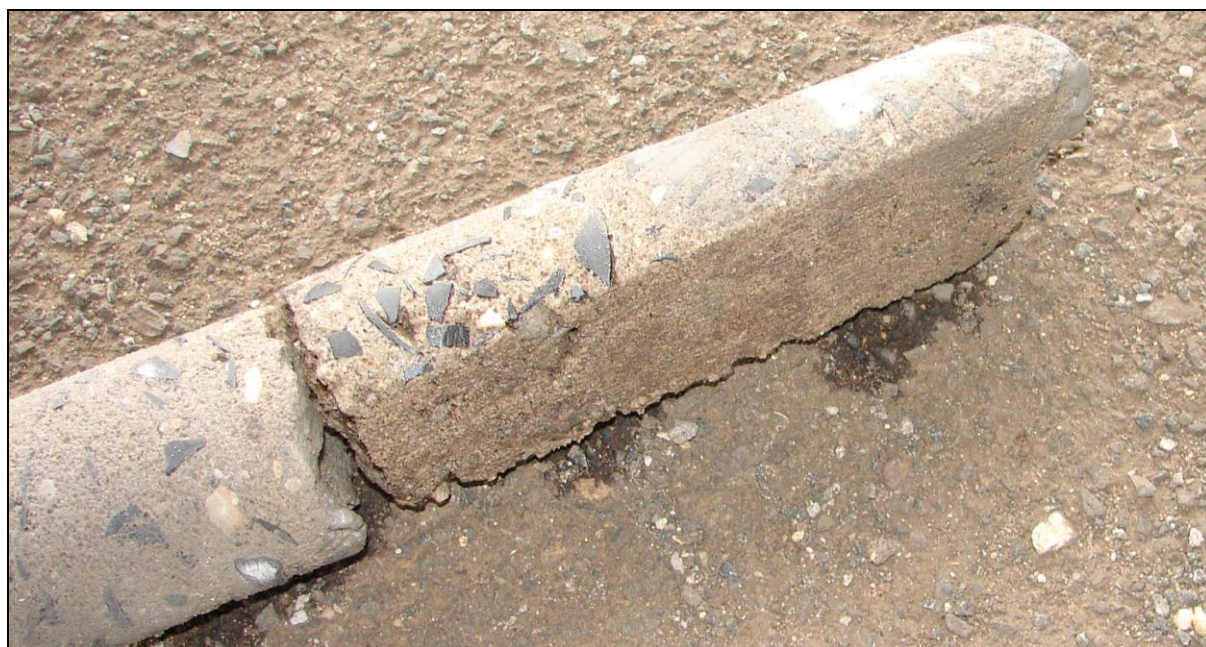
Foto 14: 2. nástupiště, základ sloupu 13 (Zpráva 1600 J 195 [11], Příloha 3, foto 51); beton spodní části základu z foto 13

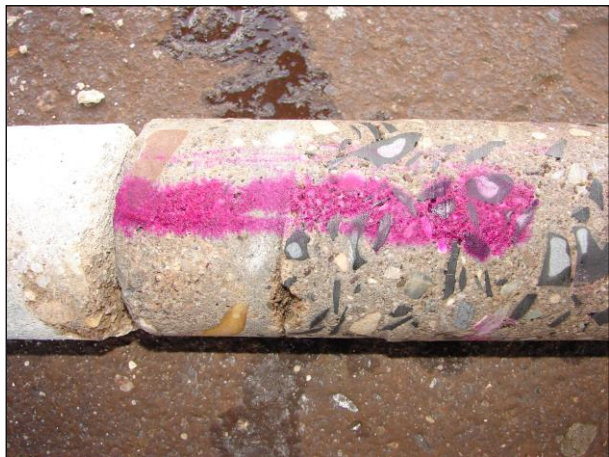
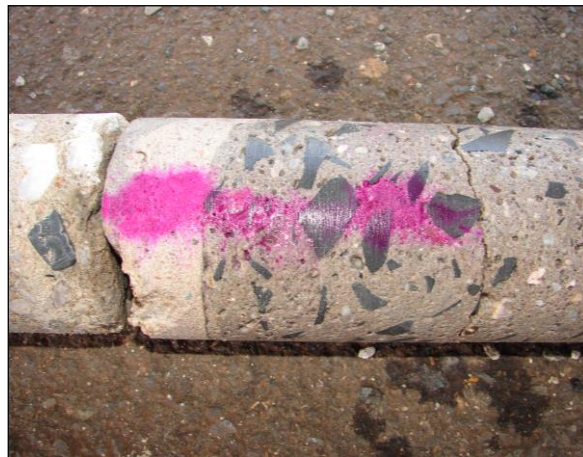
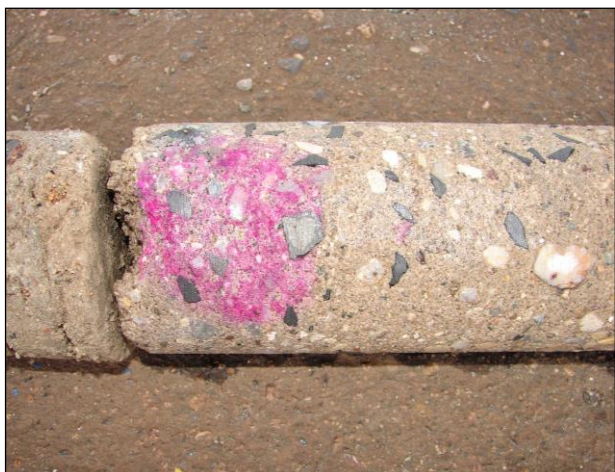
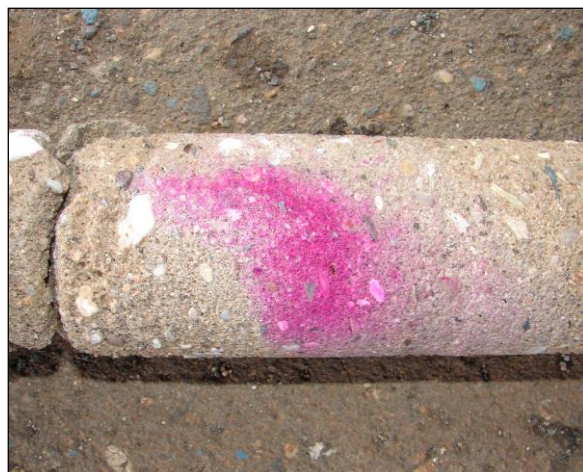
Foto 1: 2. nástupiště, základ sloupu 2

Foto 2: 2. nástupiště, základ sloupu 11

Foto 3: 3. nástupiště, základ sloupu 13

Foto 4: 3. nástupiště, základ sloupu 2

Horní části základů sloupů zastřešení nástupišť po kolorimetrickém testu hloubky karbonatace (fialově zabarvený beton či cementová malta jsou nezkarbonatované, tj. „zdravé“).

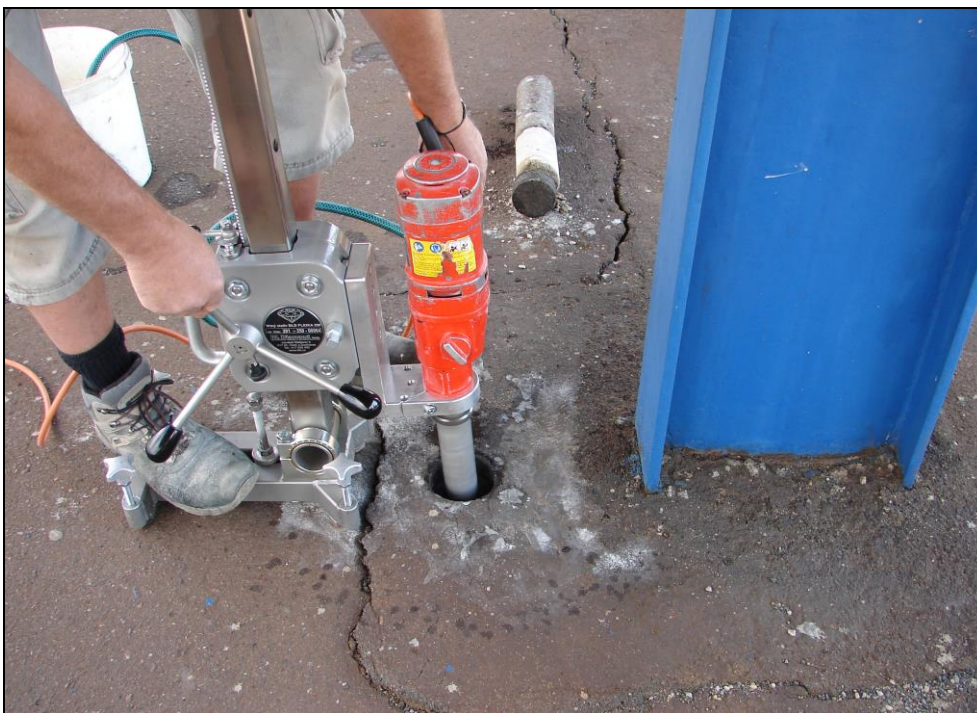
Foto 1: 2. nástupiště, základ sloupu 2, jádrový vývrt 1; odběr jádrového vývrtu, všechny jádrové vývrty byly vedeny mírně šikmo do nitra základu

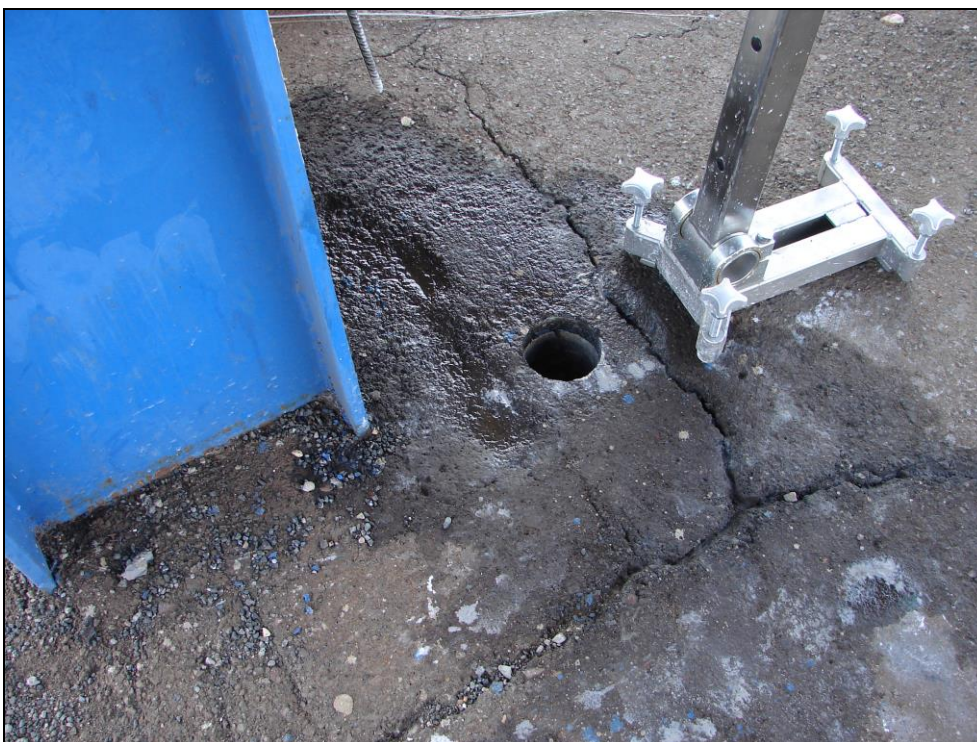
Foto 2: 2. nástupiště, základ sloupu 11, jádrový vývrt 2; pozice vývrtu proti kotevnímu šroubu, v hl. 560 mm pod horním lícem základu zachycena azbestocementová roura vyplněná cementovou maltou

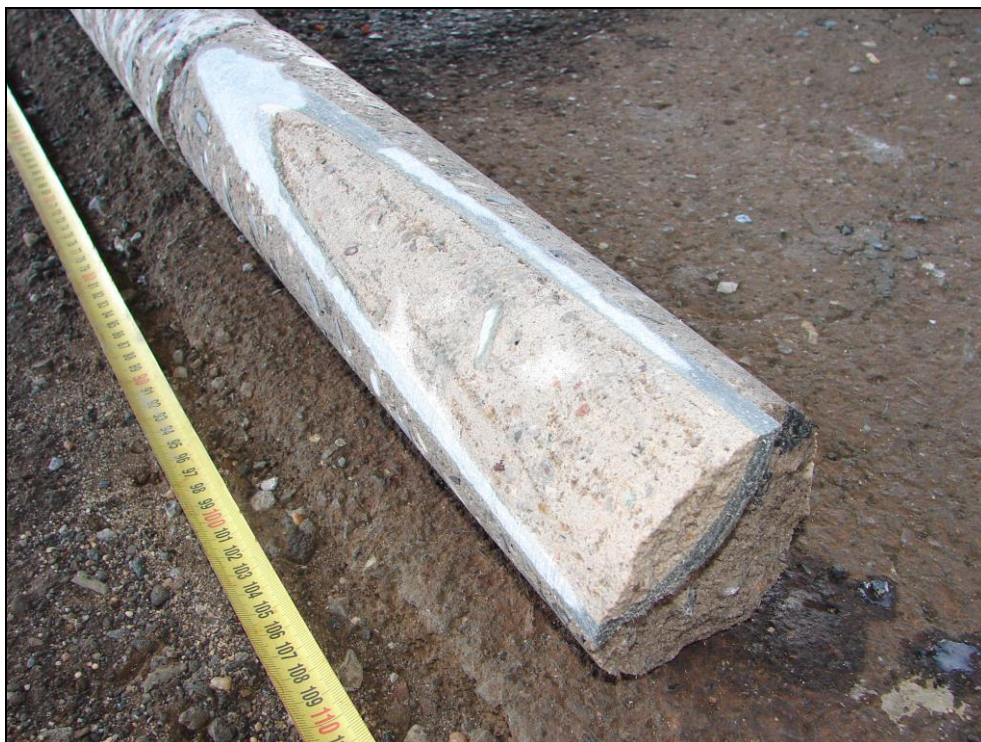
Foto 3: 2. nástupiště, základ sloupu 11, jádrový vývrt 2;
azbestocementová roura vyplněná cementovou maltou

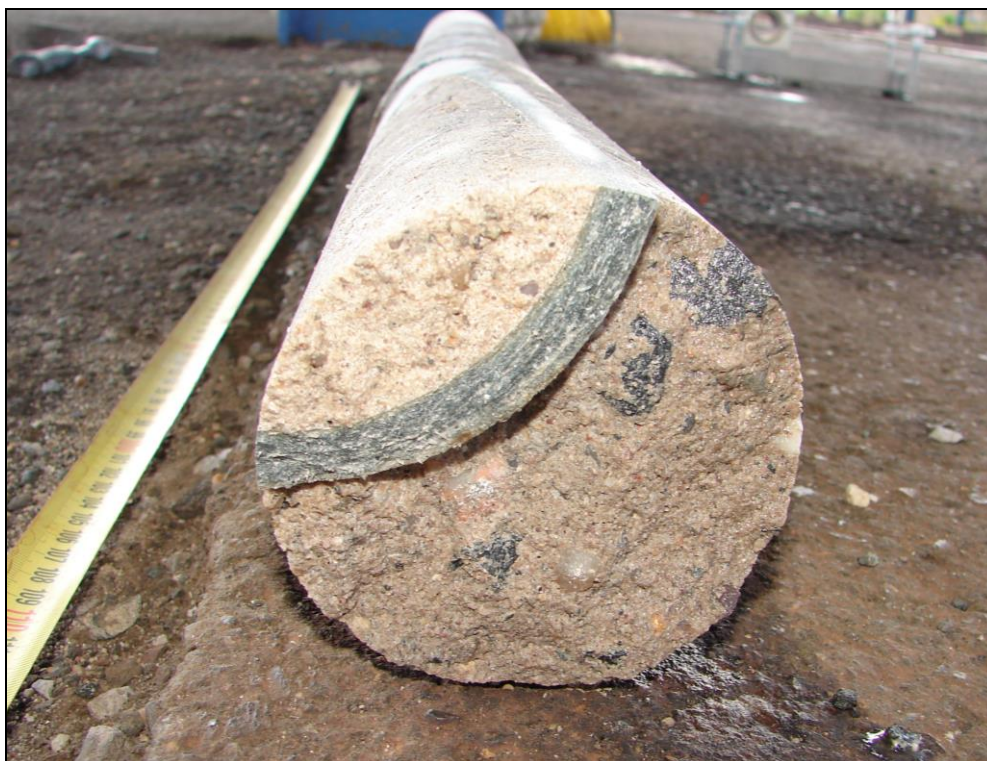
Foto 4: 2. nástupiště, základ sloupu 11, jádrový vývrt 2;
azbestocementová roura vyplněná cementovou maltou

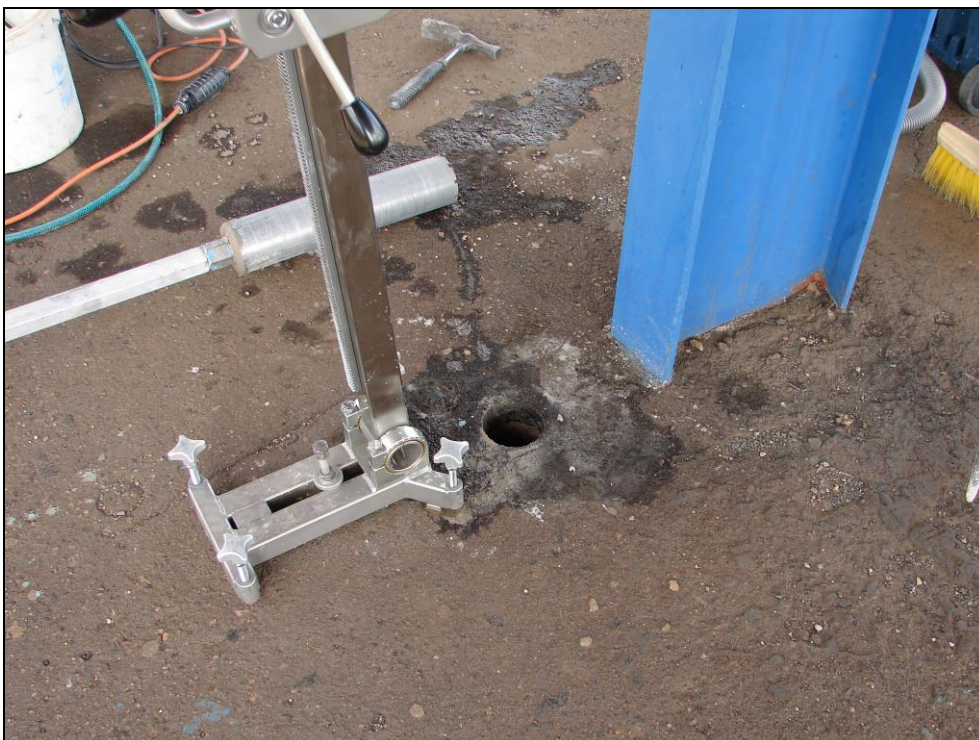
Foto 5: 3. nástupiště, základ sloupu 2, jádrový vývrt 4; pozice vývrtu proti stojině sloupu, v hl. 880 mm pod horním lícem základu zachycena azbestocementová roura vyplněná cementovou maltou

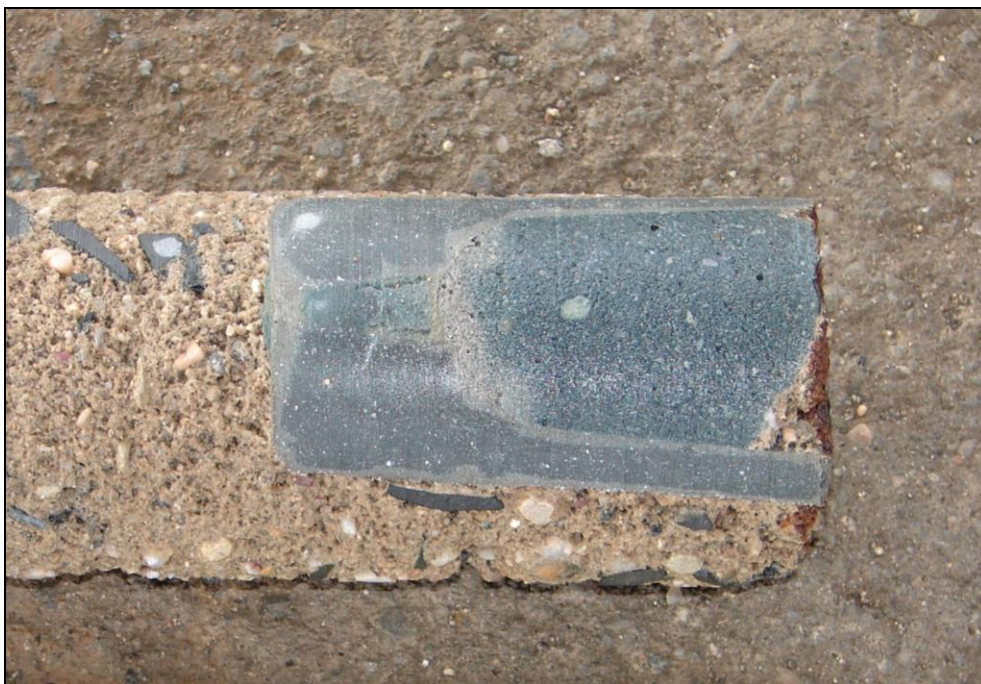
Foto 6: 3. nástupiště, základ sloupu 2, jádrový vývrt 4; azbestocementová roura vyplněná cementovou maltou, roura je pravděpodobně krátká (srov. se špičatým tvarem části roury zachycené jádrovým vývrtem 2 na foto 3)

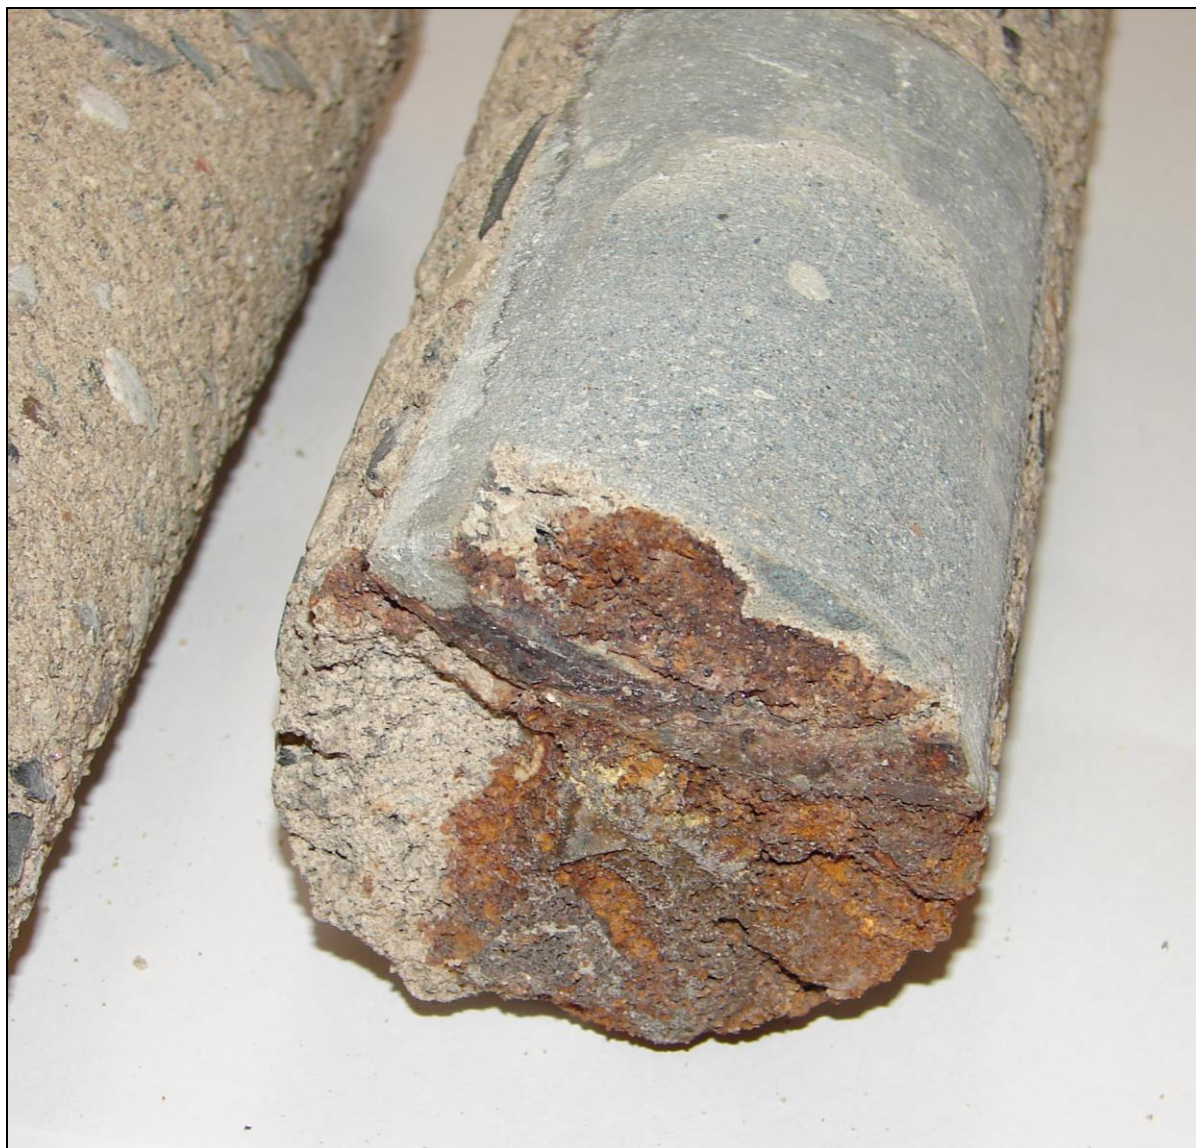
- Jádrový vývrt 4 je v hl. 1,0 m pod horním lícem základu zakončen korozními zplodinami, které velmi pravděpodobně pocházejí z ocelového prvku v základu (Příloha 6, foto 7).

- Pokud by k osazení kotevních tyčí do základu došlo tak, jak je naznačeno v odst. výše, pak by korozní zplodiny na spodu jádrového vývrtu 4 (Příloha 6, foto 7) mohly naznačovat, že kotevní tyče zasahují do hloubky cca 1,0 m pod horní líc základu.

Foto 7: 3. nástupiště, základ sloupu 2, jádrový vývrt 4; azbestocementová roura vyplněná cementovou maltou, vývrt je v hl. 1,0 m pod horním lícem základu zakončen korozními zplodinami, které velmi pravděpodobně pocházejí z ocelového prvku v základu
