Půdorys krovu (3.NP) - STP
M 1:50

Stavba:	Stavebně technický průzkum NB Nádražní 357, 441 01 Podbořany	Formát: 10 x A4
Výkres:	Půdorys krovu (3.NP) - STP	1:50
04

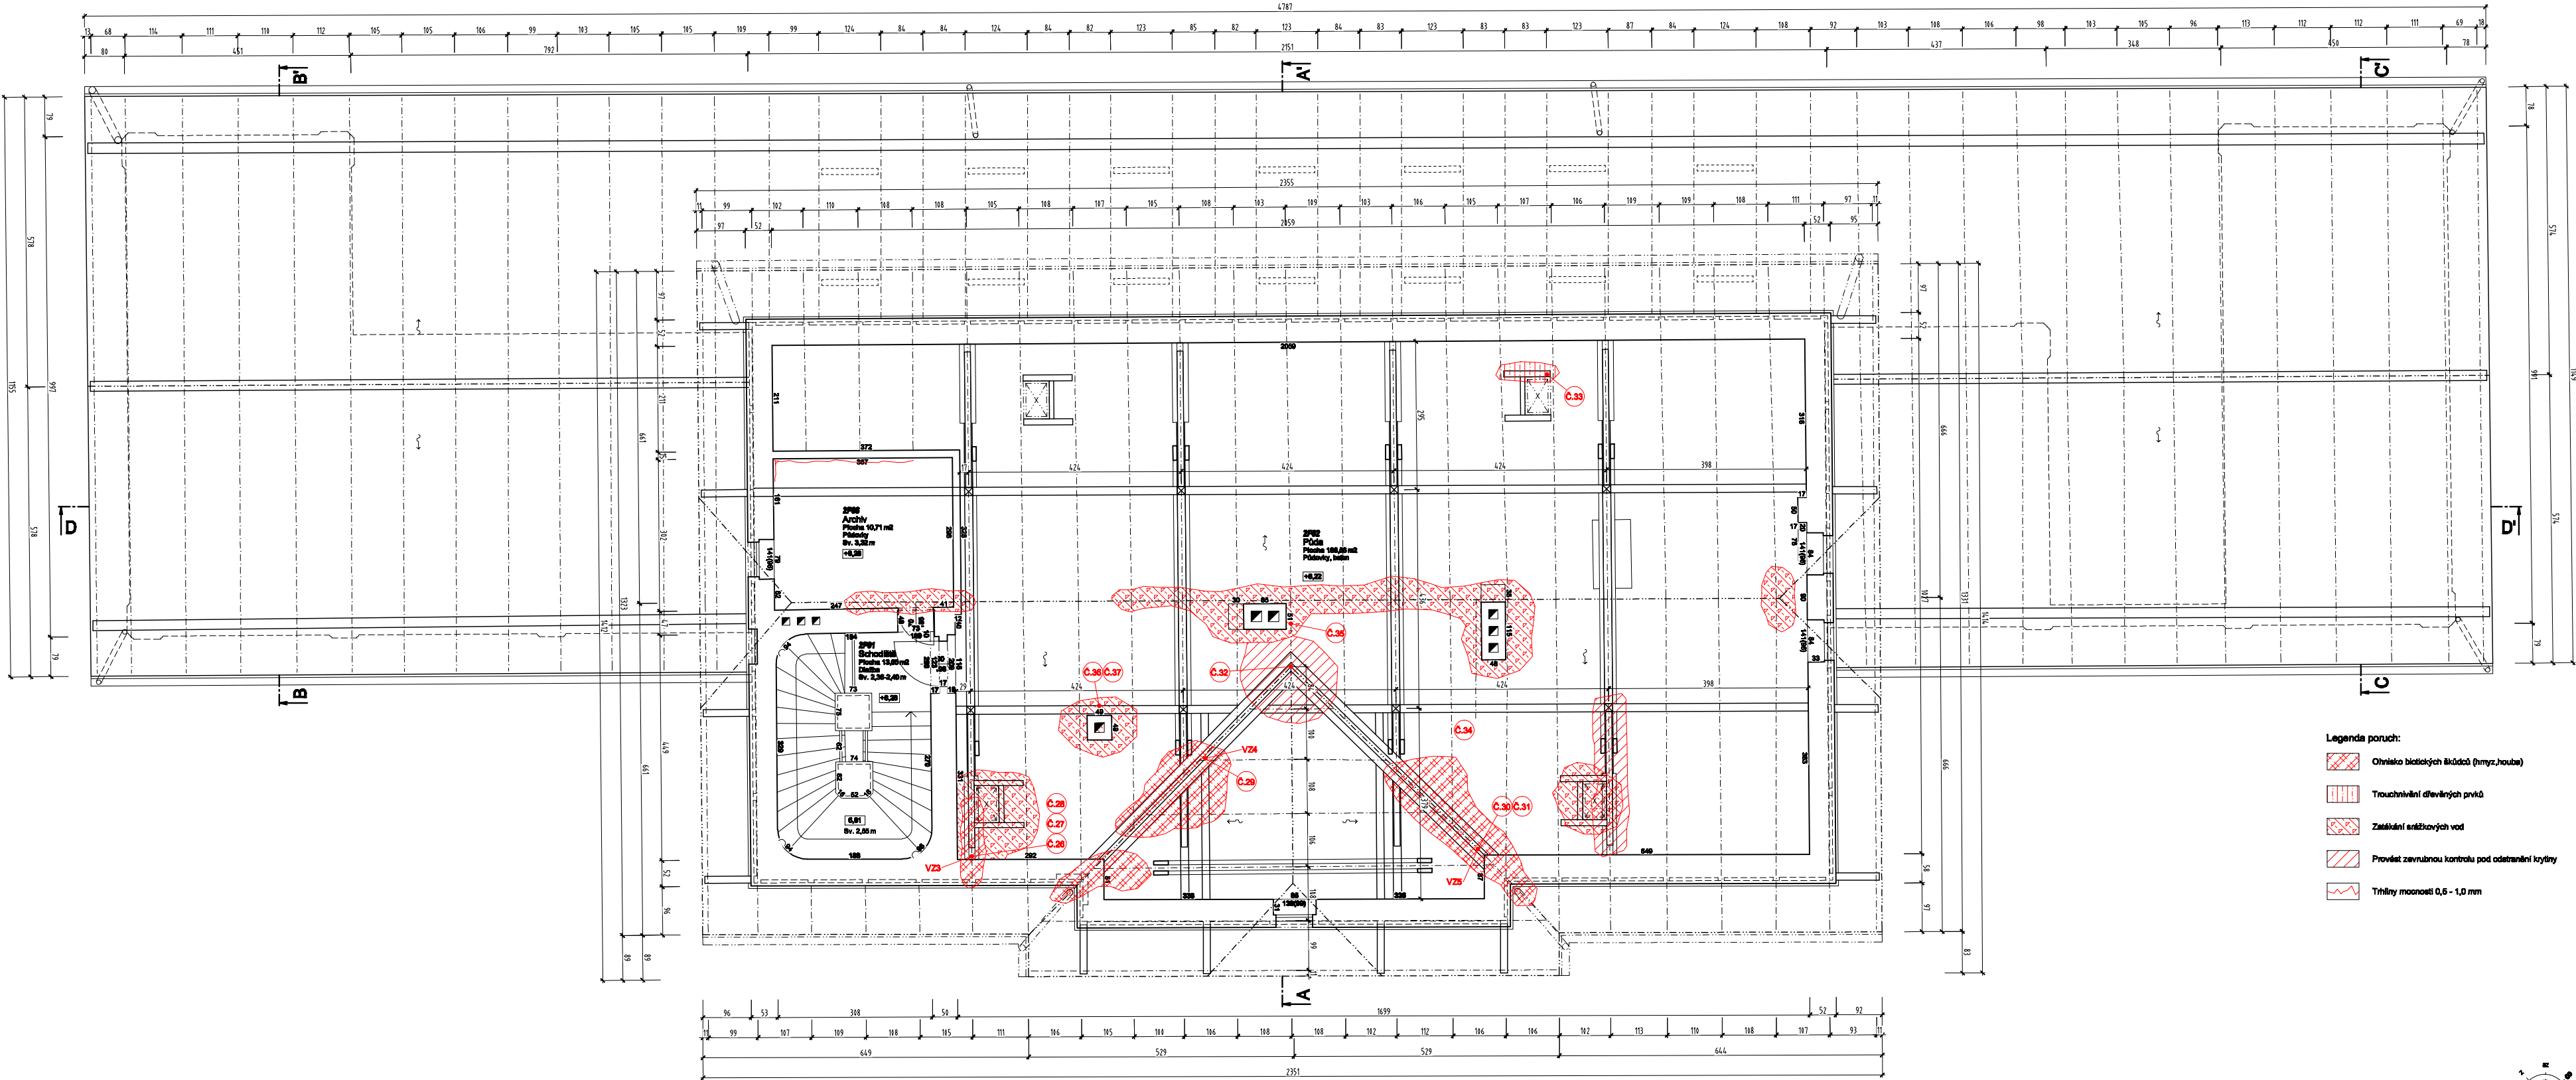
- Legenda poruch:
- Ochlivo biotických škůdců (hmyz, houba)
 - Trouchnivění dřevěných prvků
 - Zatékání srážkových vod
 - Provést zevrubnou kontrolu pod odstranění krytiny
 - Třhliny mocnosti 0,6 - 1,0 mm

- Lokální výskyt biotických škůdců, lokální poškození atmosférickou korozi dřeva
- Dřevěné prvky krovu poškozené biotickými škůdci či trouchnivěním nutno vyměnit

- Nedostatečná střešní krytina, dochází k zatékání srážkových vod
- Nedostatečná funkčnost pádních oken, dochází k zatékání srážkových vod
- Stávající dřevěné prvky krovu nejsou ošetřeny proti působení biotických škůdců

- Velikost výplně stavebních otvorů jsou zastaralé, již nemohou dostatečně plnit svoji funkci
- Degradované povrchové úpravy komínových těles pod rovinnou střešní krytinou, podléhají opadávání

- Základ do nosné konstrukce objektu musí být vždy odosoušen statikem a podložen statickým výpočtem
- Měření vlhkosti zdravého prvu krovu od 8,0% do 13,0%, měření vlhkosti v místě poškození prvu od 45,0% do 60,0% relativní vlhkosti

- Po odstranění střešní krytiny nutno provést kontrolu horního lůže dřevěných prvků v místech zatékání srážkových vod,
- Po odstranění střešní krytiny doporučuji provést kontrolu horních lůž velkých dřevěných prvků krovu
