DÁLNIČE D8 0805

**ODSTRANĚNÍ SESUVU V KM 56,300 - 56,500 + STABILIZACE
OBLASTI KOLEM STAVBY D8 0805**

- DOPLŇUJÍCÍ IGP V KM 55,500-58,280

Název zprávy: **Závěrečná zpráva**

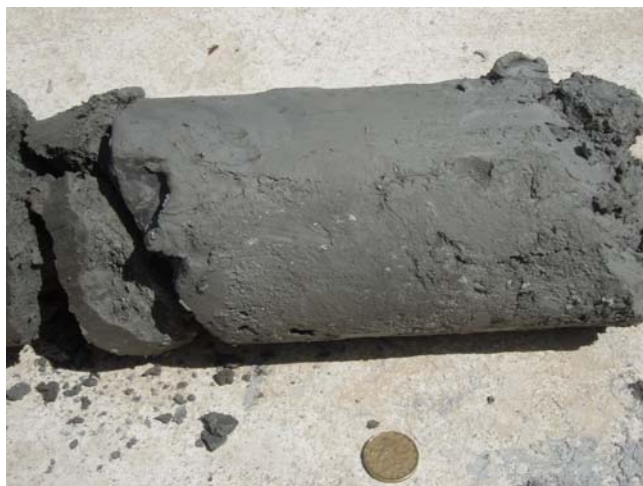
eventuálních horizontech podzemní vody. Pokud hornina byla málo zpevněná, docházelo k degradaci (porušení) vrtného jádra. Viz foto

Obr. Jádro z dvojité jádrovnice po vyjmutí

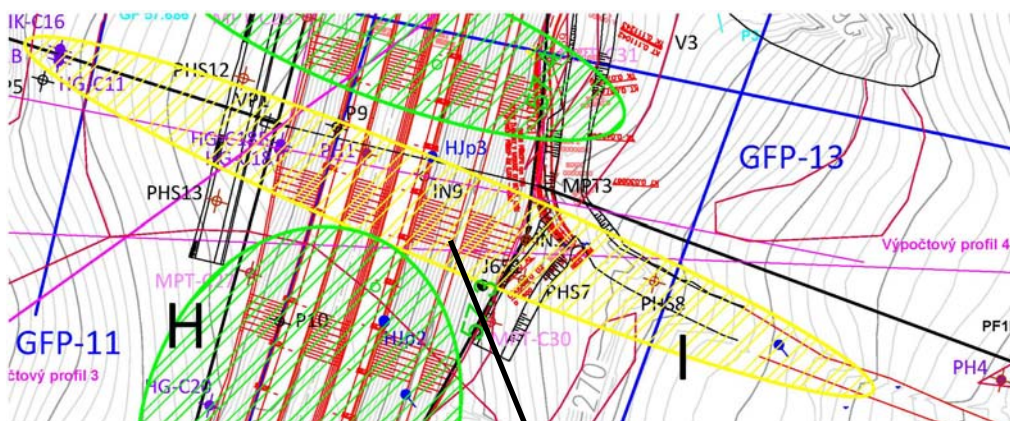
Zóna I:

Zóna I, km – 57,315 – 57,370

trasa, nad i pod trasou

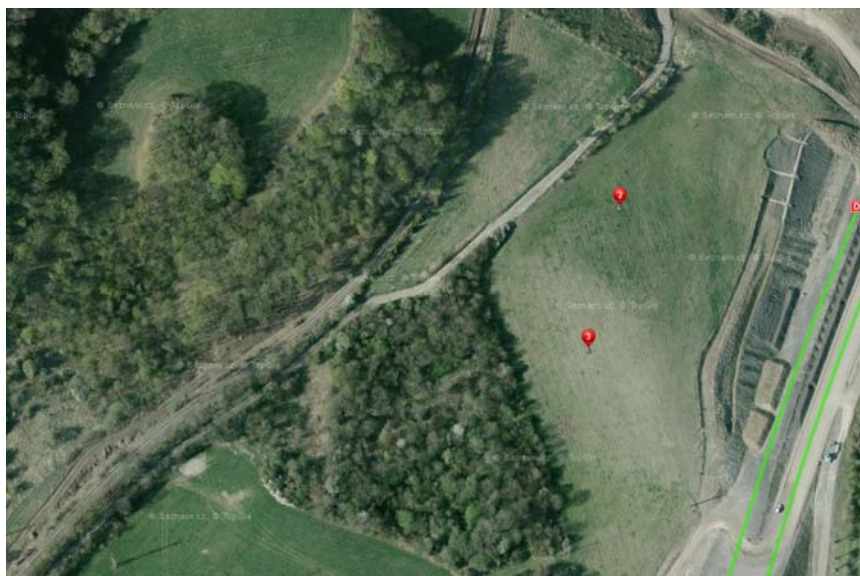
- Cca km 56,200 v louce nad dálnicí v profilu IND-6 v linii IND-4 přibližné souřadnice JTSK X 986764 m, Y 764199 m (50.5615444N, 14.0139728E) a dále ve vztahu k fosilnímu sesuvu a SO 209 přibližné souřadnice X 986828 m, Y 764215 m (50.5609547N, 14.0138761E)

Jedná se o území, kde je vymezena riziková zóna B červená a C žlutá.

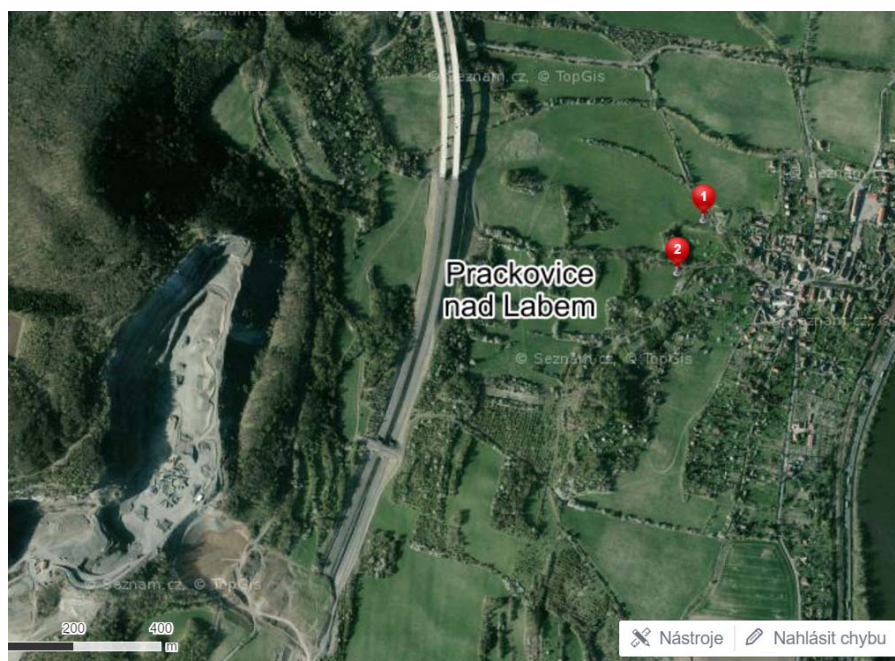
Cca km 57,300-57,500 pod tělesem dálnice nad zástavbou obce Prackovice přibližné souřadnice JTSK X 985911 m, Y 763011 m (50.5706450N, 14.0288625E) a X 986022 m, Y 763088 m (50.5695617N, 14.0280150E)

Jedná se o území, kde je vymezena riziková zóna **I** žlutá a **K** červená. Současně pod navrhovaným vrty je sídelní celek obce Prackovice.
