SO 02-19-35

Zárubní zeď od km 165,664 do km 165,945

GEOTECHNICKÝ A STAVEBNĚTECHNICKÝ PRŮZKUM

Objednatel: SUDOP BRNO, spol. s.r.o.
Kounicova 26, 611 36 Brno
Zhotovitel: GeoTec-GS, a.s.
Chmelová 2920/6, 106 00 Praha 10
Název zakázky zhotovitele: Brno-Maloměřice - Adamov - Blansko, GTP
Zakázkové číslo zhotovitele: 2018 - 365

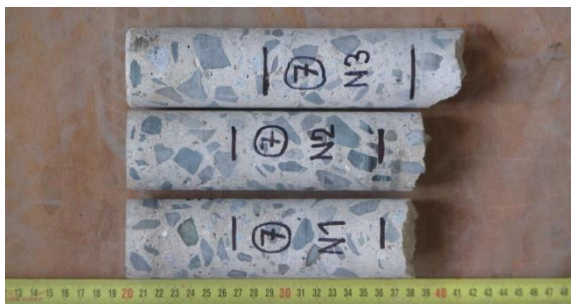
Foto 5.1

Na fotografiích 5.1, 5.2 a 5.3 jsou znázorněny odebrané vzorky betonu z opěrné stěny ve staničení km 165,664 – 165,945 s viditelným popisem a označením polohy jednotlivých zkušebních těles v odebraných jádrových vývrtech.

Laboratorní foto odebraných jádrových vývrťů N1 až N3 Ø 50 mm s pracovním označením série č. 7 s vyznačenou polohou zkušebních těles pro stanovení tahových pevností betonu

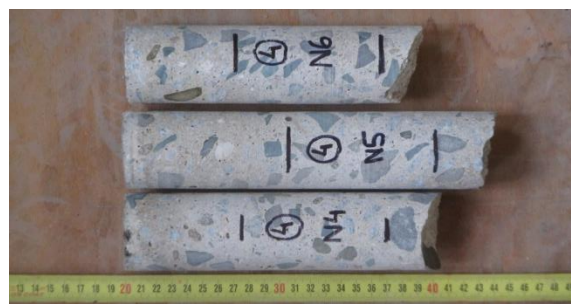
Foto 5.2

Laboratorní foto odebraných jádrových vývrťů N4 až N6 Ø 50 mm s pracovním označením série č. 4 s vyznačenou polohou zkušebních těles pro stanovení tahových pevností betonu

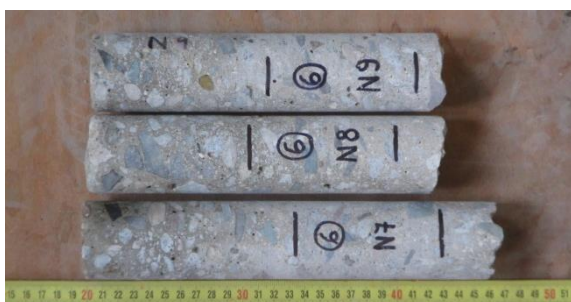
Foto 5.3

Laboratorní foto odebraných jádrových vývrťů N7 až N9 Ø 50 mm s pracovním označením série č. 6 s vyznačenou polohou zkušebních těles pro stanovení tahových pevností betonu

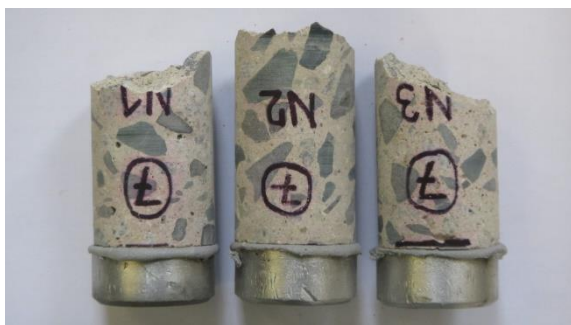
Foto 5.4

Zkušební vzorky série s pracovním označením č. 7 s označením vzorků N1 – N3 po provedení zkoušek tahové pevnosti

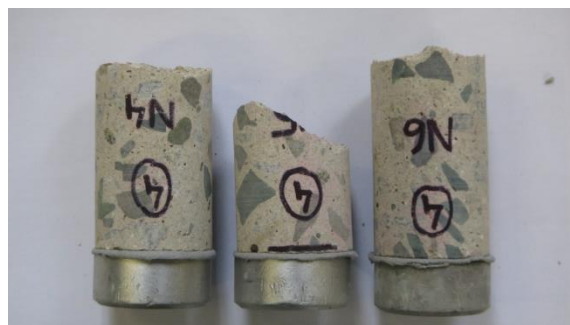
Foto 5.5

Zkušební vzorky série s pracovním označením č. 4 s označením vzorků N4 – N6 po provedení zkoušek tahové pevnosti

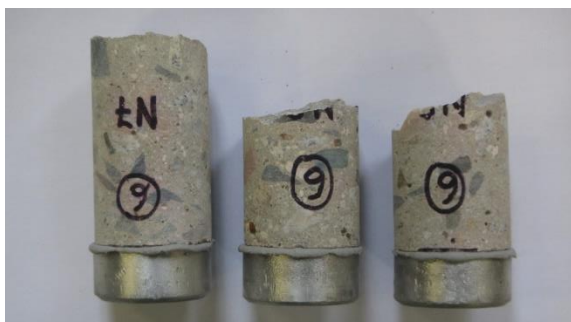
Foto 5.6

Zkušební vzorky série s pracovním označením č. 6 s označením vzorků N7 – N9 po provedení zkoušek tahové pevnosti

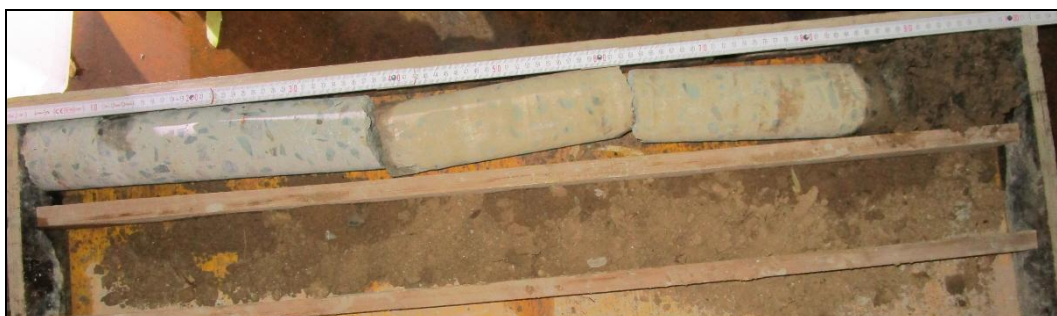
Beton – homogenní, pevný, kompaktní, s dostatečným obsahem pojiva, slabě pórovitý, kvalitně zhutněný, šedýkamenivo: drcené o velikosti do 3 cmvýnos: v podobě kusů jader dl. 25-35 cm, celkový výnos 100%0,85 - 2,00**Hlína písčítá** – hnědá, pravděpodobně tuhé až pevné konzistence (nelze přesně určit, vrtáno na vodní výplach)

Poznámka : rub zárubní zdi zastižen v hloubce vrtu 0,85 m

Obr. č. 2 - diagnostický vrt V2

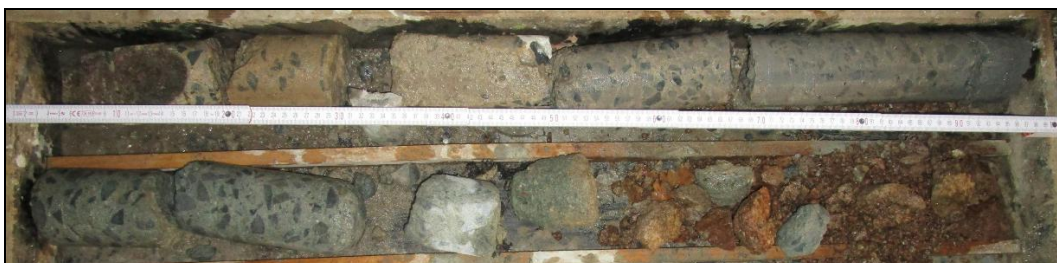
Beton – homogenní, pevný, s dostatečným obsahem pojiva, slabě pórovitý (dutinky do velikosti 1mm), kvalitně zhutněnýkamenivo: drcené o velikosti do 3 cmvýnos: v podobě kusů jader o dl. 6-24 cm, výnos 100%1,50 - 2,00**Granodiorit** – biotitický, červeno rezavý, mírně až silně zvětralý, tektonicky porušený, ostrohranné úlomky – třída pevnosti R4-R5, na plochách odlučnosti limonitizovanývýnos: jádro rozvrtané na štěrk do velikosti 1 cm (80%) a ostrohranné úlomky do velikosti 6 cm (20%), celkový výnos 90%

Poznámka : základová spára zastižena v hloubce vrtu 1,50 m

Obr. č. 3 - diagnostický vrt Š2

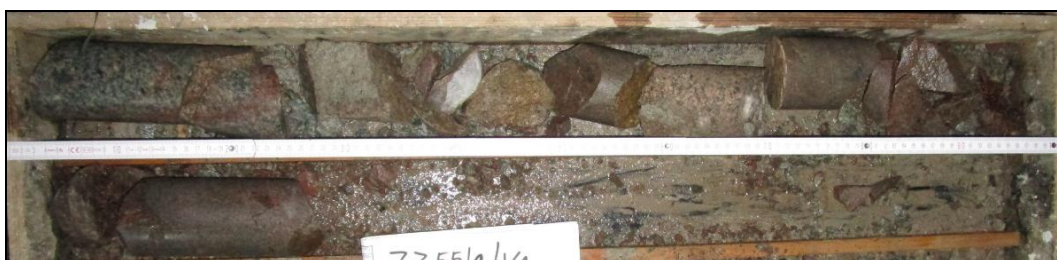
Hloubka [m] ve směru vrtu		
od	do	
0,00	- 0,80	Kamenné zdivo – pojené maltou, v líci řádkové (různě velké kamenné kvádry) <u>kameny</u> : granodiorit, navětralý, zelený až načervenalý, pevný, výnos v podobě celistvých kusů jader o velikosti 5-13 cm <u>pojivo</u> : malta vápenocementová, silně až zcela degradovaná, světlá, rozplavena vrtným výplachem <u>výnos</u> : výnos v podobě kusů jader velikosti 5-20 cm (80%) + ostrohranných úlomků do velikosti 5 cm (20%), celkový výnos 90%
0,80	- 1,20	Granodiorit – biotitický, navětralý, tektonicky porušený, celistvý kus jádra o vel. 15 cm – třída pevnosti R2, hrubozrnný s růžovými draselnými živci, na puklinách vysrážené povlaky limonitu <u>výnos</u> : v podobě kusu jader délky 5-10 cm (90%) a ostrohranných úlomků do velikosti 5 cm (10%)
Odebrané vzorky :		J – kámen – 0,00- 0,80 m
Vodní tlaková zkouška :		- - -
Poznámka :		rub zárubní zdi zastižen v hloubce vrtu 0,70 m

Obr. č. 4 - diagnostický vrt V3

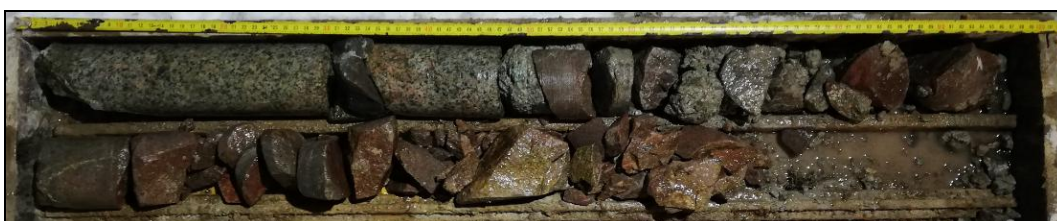
Hloubka [m] ve směru vrtu		
od	do	
0,00	- 0,80	Kamenné zdivo – pojené maltou, v líci řádkové (různě velké kamenné kvádry) <u>kameny</u> : granodiorit, navětralý, šedo černý, tvrdý <u>pojivo</u> : malta cementová, slabě degradovaná, šedomodrá <u>výnos</u> : výnos v podobě kusů jader velikosti 5-30 cm (90%) + ostrohranných úlomků do velikosti 5 cm (10%), celkový výnos 90%
0,80	- 1,70	Granodiorit – navětralý, všesměrně rozpukaný, jádro lze těžce rozbít kladivem, pevnostní třída pevnosti R2-R3, na plochách odlučnosti limonitizovaný <u>výnos</u> : v podobě kusu jader délky 5-10 cm (90%) a ostrohranných úlomků do velikosti 5 cm (10%)
Odebrané vzorky :		J – hornina – 1,30-1,50 m
Vodní tlaková zkouška :		- - -
Poznámka :		základová spára zastižena v hloubce vrtu 0,80 m

Obr. č. 5 – diagnostický vrt Š3

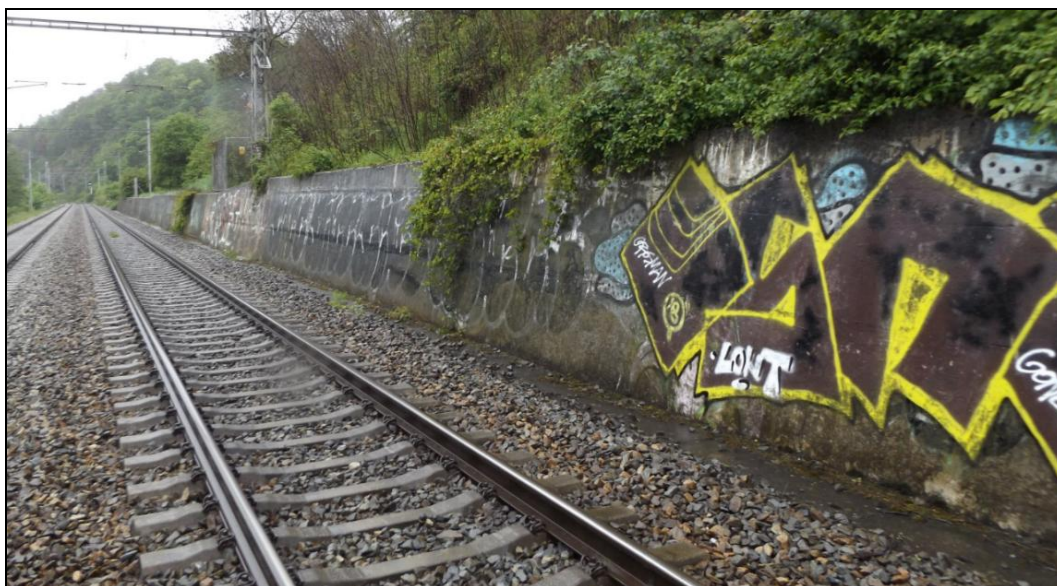
- světlá výška ZZ je po celé její délce proměnlivá, z počátku výšky cca 1,50 m a po směru staničení narůstá do výšky cca 2,30 m.
- konstrukce je tvořena prostým monolitickým betonem, který je v líci hladký, pevný a bez významných poruch.
- zeď je dilatačními spárami rozdělena na jednotlivé dílčí celky
- vnitřní beton ZZ je homogenní, pevný, s dostatečným obsahem pojiva, slabě

Obr. č. 6 – pohled na úsek zárubní zdi z monolitického betonu zprava

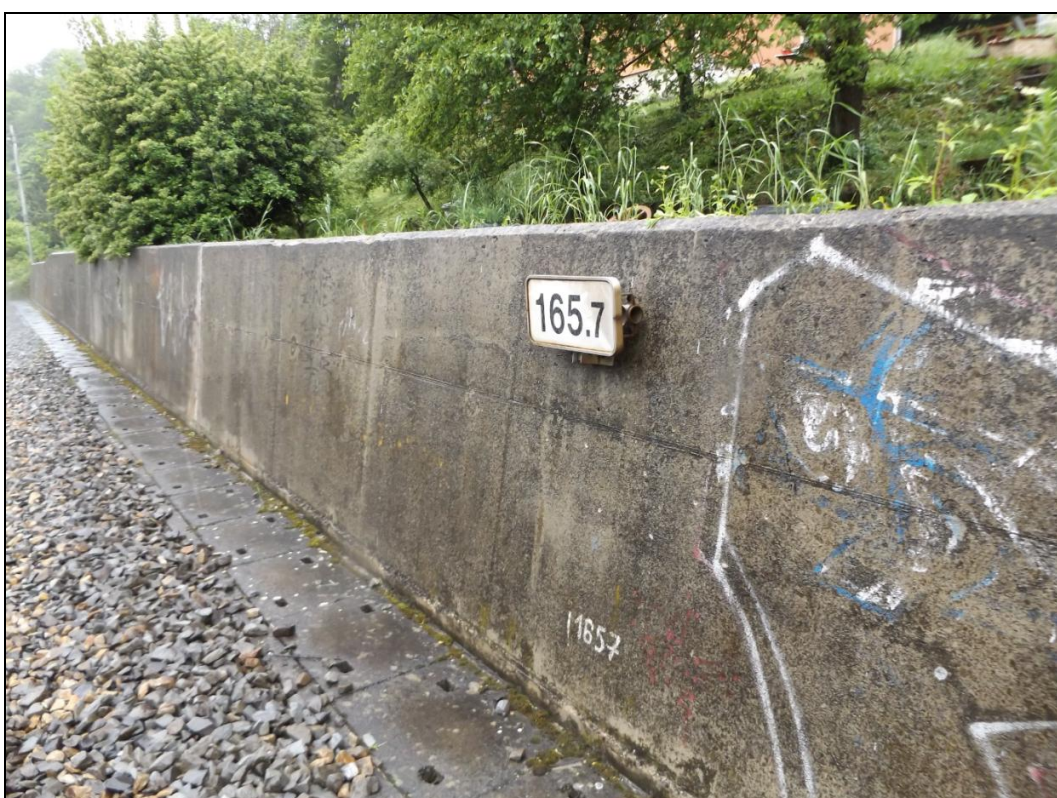
Obr. č. 7 - pohled na úsek zárubní zdi z monolitického betonu zprava

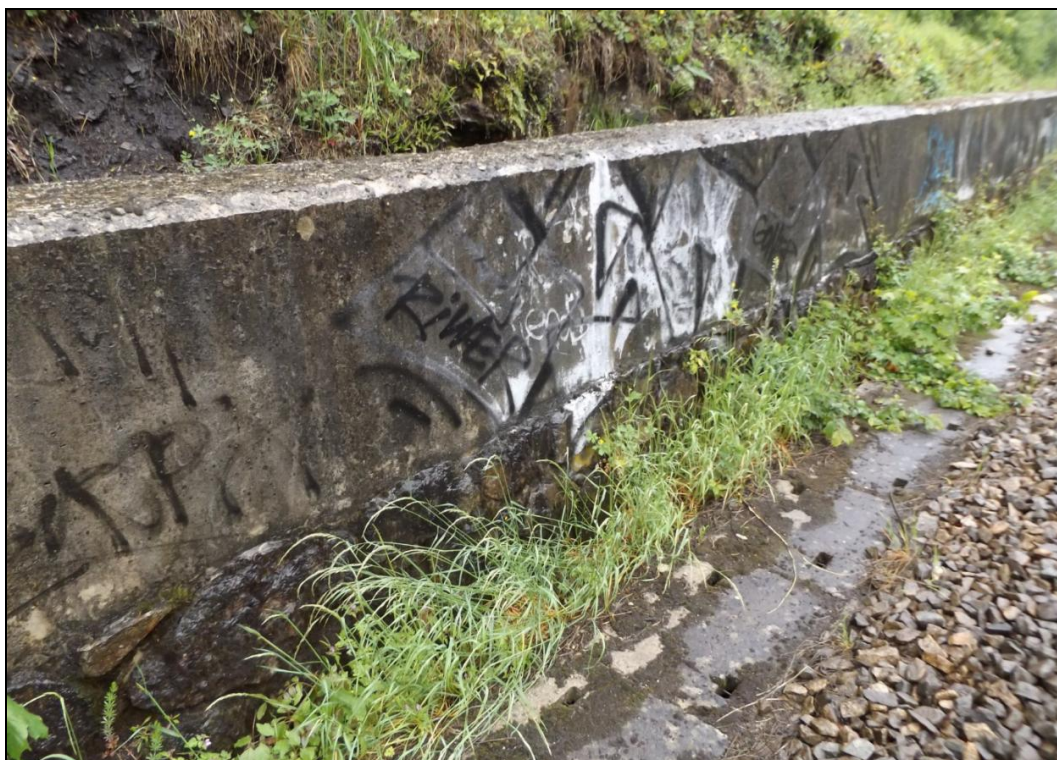
- konstrukce ZZ je ve spodní části z lomového kamene pojeného maltou. Kameny místních žul jsou hrubě opracované a nepravidelné, v líci degradované, spárování je v líci lehce degradované, bez významných poruch, výška zdi je cca 1,50 m.

- koruna je tvořena monolitickým betonem, který je pevný, zachovalý, lokálně (5-10% plochy) s opady do hloubky 1-3 cm.
- vnitřní kamenné zdivo je tvořeno navětralými granodiority pojenými silně až zcela degradovanou vápenocementovou maltou.

Obr. č. 8 – pohled na úsek zárubní zdi z kamenného zdiva a monolitického betonu zleva

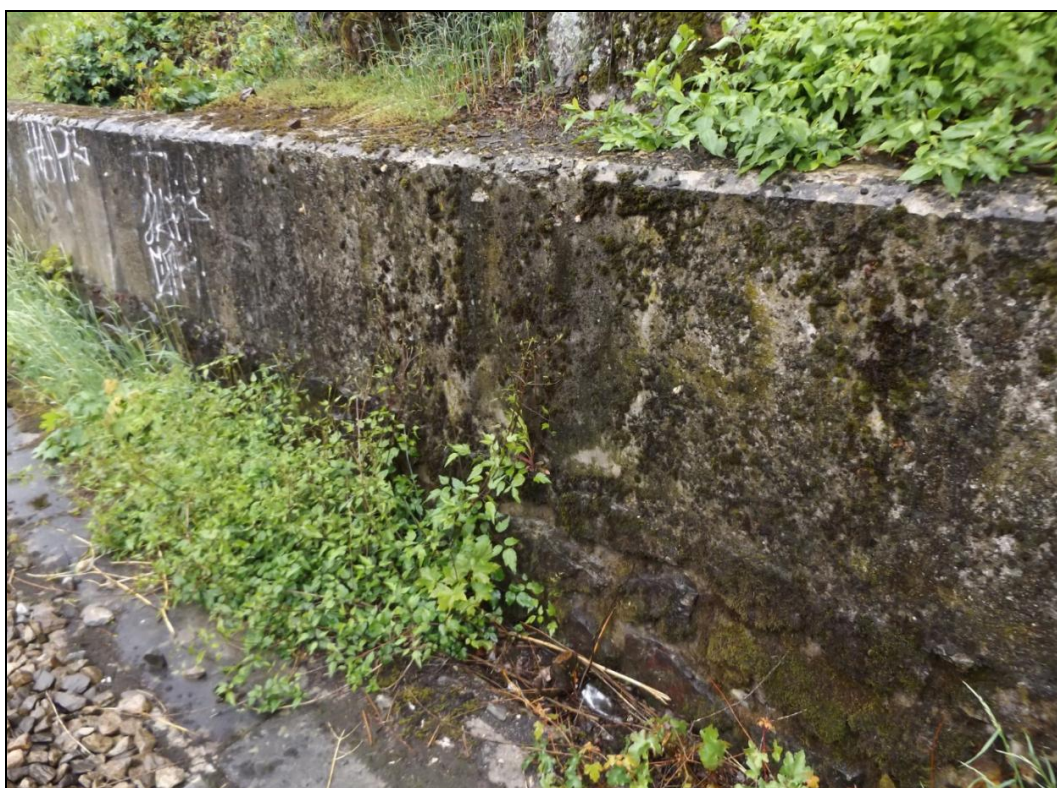
Obr. č. 9 – pohled na úsek zárubní zdi z kamenného zdiva a monolitického betonu zprava
