BRNO-MALOMĚŘICE ST. 6 - ADAMOV, BC

SO 02-29-01
Dvoukolejný tunel Blanenský č. 1 s e. č. 205

GEOTECHNICKÝ A STAVEBNĚTECHNICKÝ PRŮZKUM

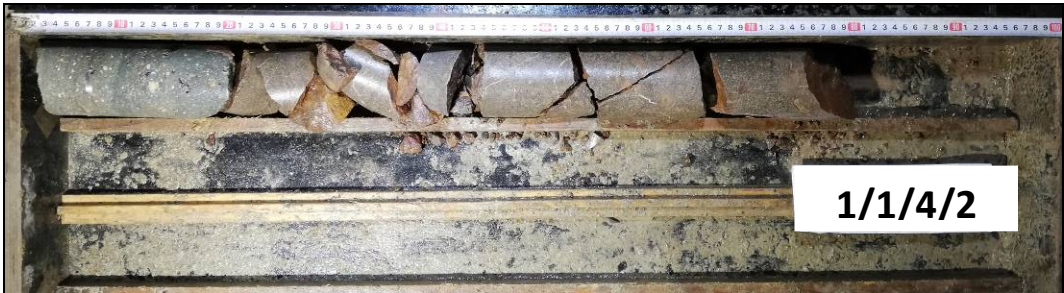
Sonda: 1/1/4/2		Objekt: Tunel č. 1	
Lokalizace vrtu:		Klenba, vlevo nad TK 1	Výška ústí vrtu: 6,0 m nad levým kolejovým pasem 1.TK
Dokumentoval / datum:		Ing. Kateřina Panáková, 28.10. 2018	
Souprava / průměr: Hilti DD 500/80mm		Úklon vrtu od svislé: 45 °	
Hloubka [m] ve směru vrtu		Technická (ostění+injektáž) a geologická (skalní prostředí) dokumentace	
od - do			
		ČSN 73 6133	
0,00 - 0,20		Ostění: stříkaný beton - nehomogenní, s dostatečným obsahem pojiva, kompaktní, pevný, pórovitý, ojediněle mezerovitý, dutinky a mezery do velikosti 5-20 mm, šedomodré barvy <u>výztuž:</u> v hloubce vrtu - 0,05 a 0,12 m - kari síť, Ø 5 mm <u>kamenivo:</u> těžené + drcené, písek a štěrk velikosti 1 - 3 mm <u>výnos:</u> v podobě souvislého kusu jádra délky 20 cm (100%)	
0,20 - 0,85		Biotitický granodiorit - tvrdý, navětralý, pevnostní třídy R2, jemnozrný, za vlhkého stavu šedý a tmavě-šedý, bíle tečkovaný, s křemennými žilkami do velikosti 1 cm, na plochách odlučnosti limonitizovaný <u>výnos:</u> v podobě ostrohranných úlomků do velikosti 7 cm (30%) a souvislých či porušených kusů jader délky 5-10 cm (70%), celkový výnos 100% <p style="text-align: right;">- skalní masív</p>

Vrt ukončen v hloubce 0,85 m			
Odebrané vzorky betonu: 0,00 - 0,20 m			
Odebrané vzorky hornin:	-		
Vzorky podzemní vody:	-		
Vydatnost přítoku z vrtu:	-		
Poznámka :	-

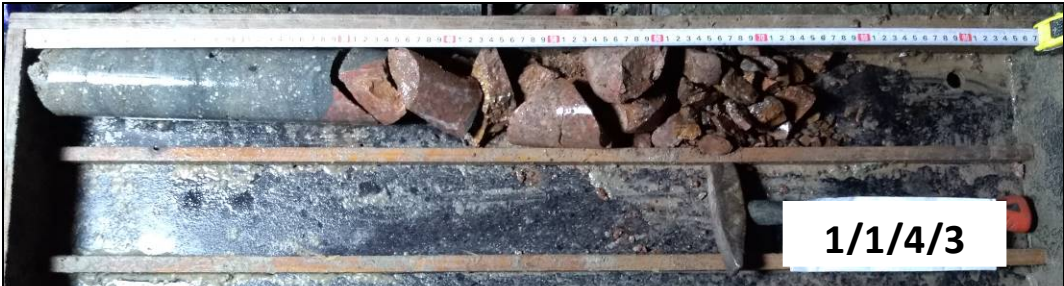
Sonda : 1/1/4/3		Objekt : Tunel č. 1	
Lokalizace vrtu:		Klenba, vlevo nad TK 1	Výška ústí vrtu: 6,5 m nad levým kolejovým pasem 1.TK
Dokumentoval / datum:		Ing. Kateřina Panáková, 28.10. 2018	
Souprava / průměr: HILTI DD 500/80mm		Úklon vrtu od svislé: 20 °	
Hloubka [m] ve směru vrtu		Technická (ostění+injektáž) a geologická (skalní prostředí) dokumentace	
od - do		ČSN 73 6133	
0,00 - 0,30		Ostění: stříkaný beton - spíše nehomogenní, s dostatečným obsahem pojiva, kompaktní, pevný, pórovitý, ojediněle až slabě mezerovitý, dutinky a mezery do velikosti až 10 mm, šedomodré barvy <u>výztuž:</u> v hloubce vrtu 0,07 a 0,18m - kari síť, Ø 5 mm <u>kamenivo:</u> těžené + drcené, písek a štěrk velikosti 1 - 5 mm <u>výnos:</u> v podobě souvislého kusu jádra délky 30 cm (100%)	
0,30 - 0,75		Granodiorit - navětralý, pevnostní třídy R2, jemnozrnný, za vlhkého stavu šedavý a načervenalý, s křemennými žilkami do velikosti 5 mm, slabě tektonicky porušený, na plochách odlučnosti limonitizovaný <u>výnos:</u> v podobě ostrohranných úlomků jádra do velikosti 5 cm (50%) a rozvrtané drtě – úlomky do velikosti 3 cm (50%), celkový výnos 100% <p style="text-align: right;">- skalní masív</p>

Vrt ukončen v hloubce 0,75 m			
Odebrané vzorky betonu: -			
Odebrané vzorky hornin: -			
Vzorky podzemní vody: -			
Vydatnost přítoku z vrtu: -			
Poznámka : -

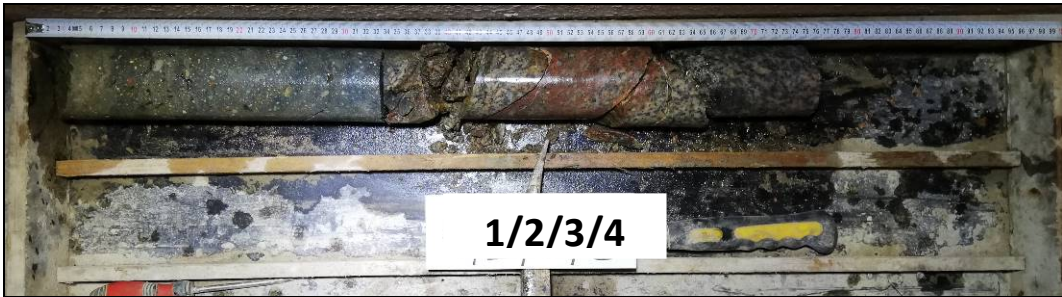
Sonda :		1/2/3/4	Objekt :		Tunel č. 1
Lokalizace vrtu:		Klenba, vpravo nad TK 2		Výška ústí vrtu: 6,5 m nad pravým kolejovým pasem 2.TK	
Dokumentoval / datum:			Ing. Kateřina Panáková, 31.10. 2018		
Souprava / průměr :HILTI DD 500/80mm			Úklon vrtu od svislé: 20°		
Hloubka [m] ve směru vrtu		Technická (ostění+injektáž) a geologická (skalní prostředí) dokumentace			ČSN
od	- do				73 6133
0,00	-	0,33	<p>Ostění: stříkaný beton - nehomogenní, s dostatečným obsahem pojiva, kompaktní, pevný, pórovitý, ojediněle až slabě mezerovitý, dutinky a mezery do velikosti až 10 mm, šedomodré barvy</p> <p><u>výztuž</u>: v hloubce vrtu 0,09 a 0,19 m - kari síť, Ø 5 mm</p> <p><u>kamenivo</u>: těžené + drcené, písek a štěrk velikosti 1 - 5 mm</p> <p><u>výnos</u>: v podobě souvislého kusu jádra délky 33 cm (100%)</p>		
0,33	-	0,75	<p>Granodiorit - navětralý, středně zrnitý, pevnostní třídy R2, jemnozrný, za vlhkého stavu šedavý a načervenalý, na plochách odlučnosti limonitizovaný</p> <p><u>výnos</u>: v podobě kusů jader do velikosti 5-10 cm a rozvrtaných úlomků (100%)</p> <p style="text-align: right;">- skalní masív</p>

Vrt ukončen v hloubce 0,75 m					
Odebrané vzorky betonu: -					
Odebrané vzorky hornin:		-			
Vzorky podzemní vody:		-			
Vydatnost přítoku z vrtu:		-			
Poznámka :		-

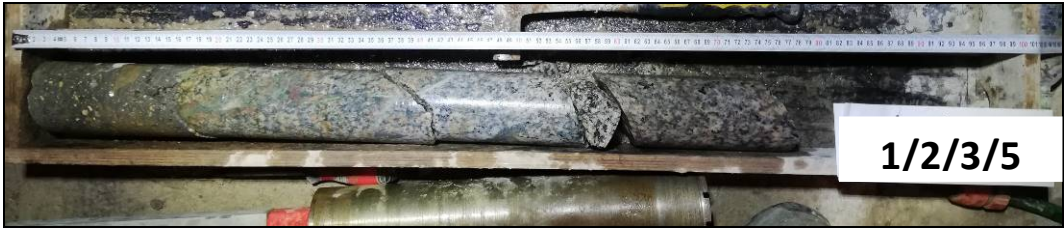
Sonda : 1/2/3/5		Objekt : Tunel č. 1	
Lokalizace vrtu:		Klenba, vpravo nad TK 2	Výška ústí vrtu: 5,3 m nad pravým kolejovým pasem 2.TK
Dokumentoval / datum:		Ing. Kateřina Panáková, 31.10. 2018	
Souprava / průměr: HILTI DD 500/80mm		Úklon vrtu od svislé: 45°	
Hloubka [m] ve směru vrtu		Technická (ostění+injektáž) a geologická (skalní prostředí) dokumentace	
od - do		ČSN 73 6133	
0,00 - 0,18		Ostění: stříkaný beton - nehomogenní, s dostatečným obsahem pojiva, kompaktní, pevný, pórovitý, ojediněle až slabě mezerovitý, dutinky a mezery do velikosti až 20 mm, šedomodré barvy <u>výztuž:</u> v hloubce vrtu 0,09 - kari síť, Ø 5 mm <u>kamenivo:</u> těžené + drcené, písek a štěrk velikosti 1 - 5 mm <u>výnos:</u> v podobě souvislého kusu jádra délky 18 cm (100%)	
0,18 - 0,75		Granodiorit - navětralý, středně zrnitý, pevnostní třídy R2, jemnozrný, za vlhkého stavu šedavý, černě tečkovaný, lokálně narůžovělý a nažloutlý, na plochách odlučnosti limonitizovaný <u>výnos:</u> v podobě kusů jader do velikosti 15-20 cm (100%) - skalní masív

Vrt ukončen v hloubce 0,75 m			
Odebrané vzorky betonu: -			
Odebrané vzorky hornin:		-	
Vzorky podzemní vody:		-	
Vydatnost přítoku z vrtu:		-	
Poznámka :		-

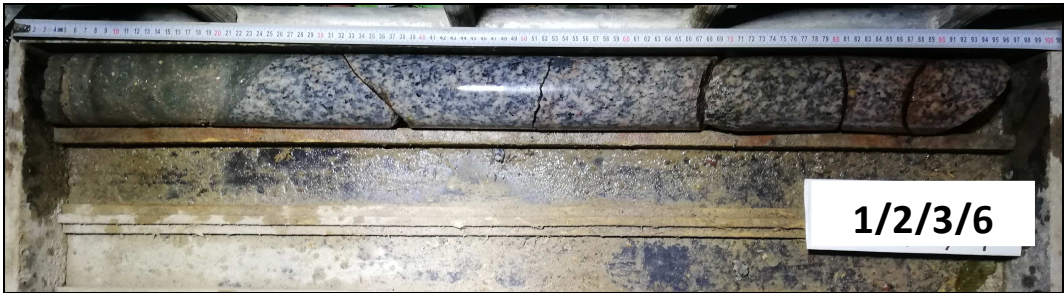
Sonda : 1/2/3/6		Objekt : Tunel č. 1	
Lokalizace vrtu:		Klenba, vpravo nad TK 2	Výška ústí vrtu: 3,9 m nad pravým kolejovým pasem 2.TK
Dokumentoval / datum :		Ing. Kateřina Panáková, 31.10. 2018	
Souprava / průměr :HILTI DD 500/80mm		Úklon vrtu od svislé: 70°	
Hloubka [m] ve směru vrtu		Technická (ostění+injektáž) a geologická (skalní prostředí) dokumentace	
od - do		ČSN 73 6133	
0,00 - 0,20		Ostění: stříkaný beton - nehomogenní, s dostatečným obsahem pojiva, kompaktní, pevný, pórovitý dutiny do 5 mm, šedomodré barvy <u>výztuž:</u> v hloubce vrtu 0,07 - kari síť, Ø 5 mm <u>kamenivo:</u> těžené + drcené, písek a štěrk velikosti 1 - 5 mm <u>výnos:</u> v podobě souvislého kusu jádra délky 20 cm (100%)	
0,20 - 1,00		Granodiorit - navětralý, středně zrnitý, pevnostní třídy R2, jemnozrnný, za vlhkého stavu šedobílý, černě tečkovaný, na plochách odlučnosti limonitizovaný <u>výnos:</u> v podobě kusů jader do velikosti 5-15 cm (100%) - skalní masív

Vrt ukončen v hloubce 1,00 m			
Odebrané vzorky betonu: 0,00-0,20 m			
Odebrané vzorky hornin:		-	
Vzorky podzemní vody:		-	
Vydatnost přítoku z vrtu:		-	
Poznámka :		-

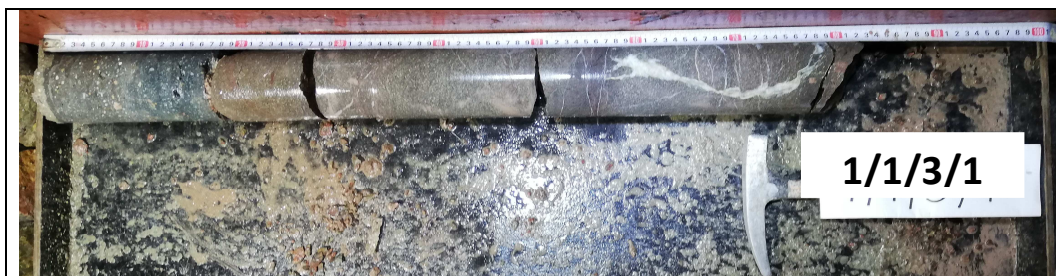
Obr. č. 1 - diagnostický vrt 1/1/3/1

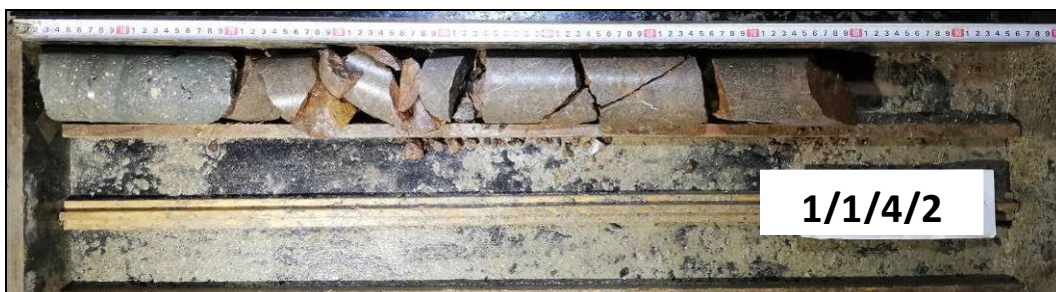
Obr. č. 2 - diagnostický vrt 1/1/4/2

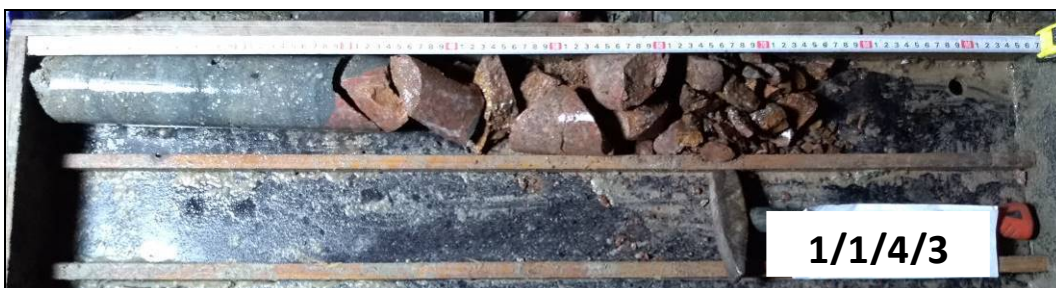
Obr. č. 3 – diagnostický vrt 1/1/4/3

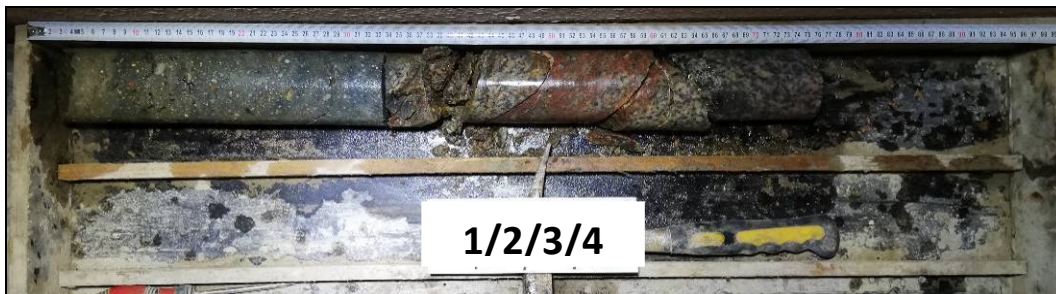
Obr. č. 4 – diagnostický vrt 1/2/3/4

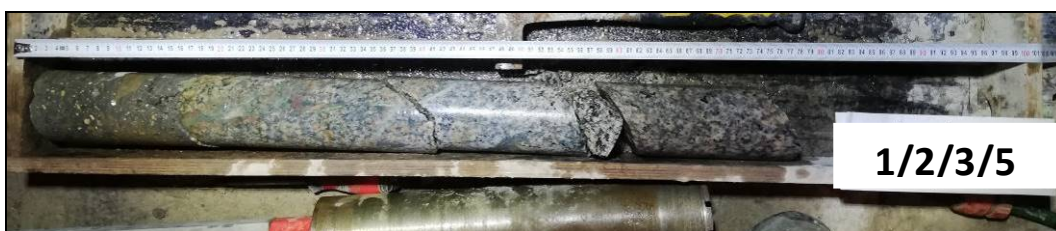
Obr. č. 5 – diagnostický vrt 1/2/3/5

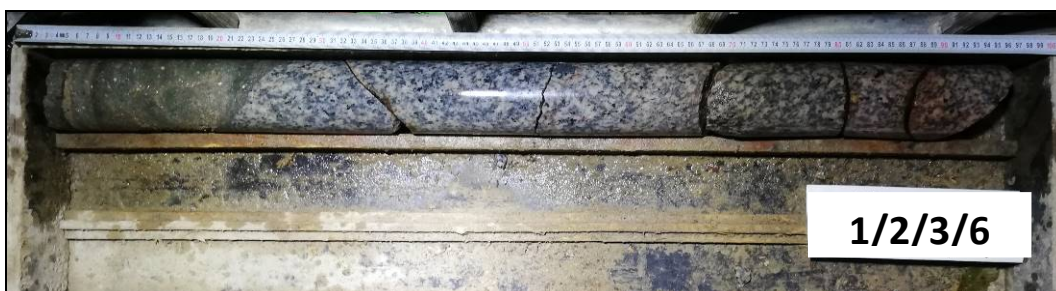
Obr. č. 6 – diagnostický vrt 1/2/3/6

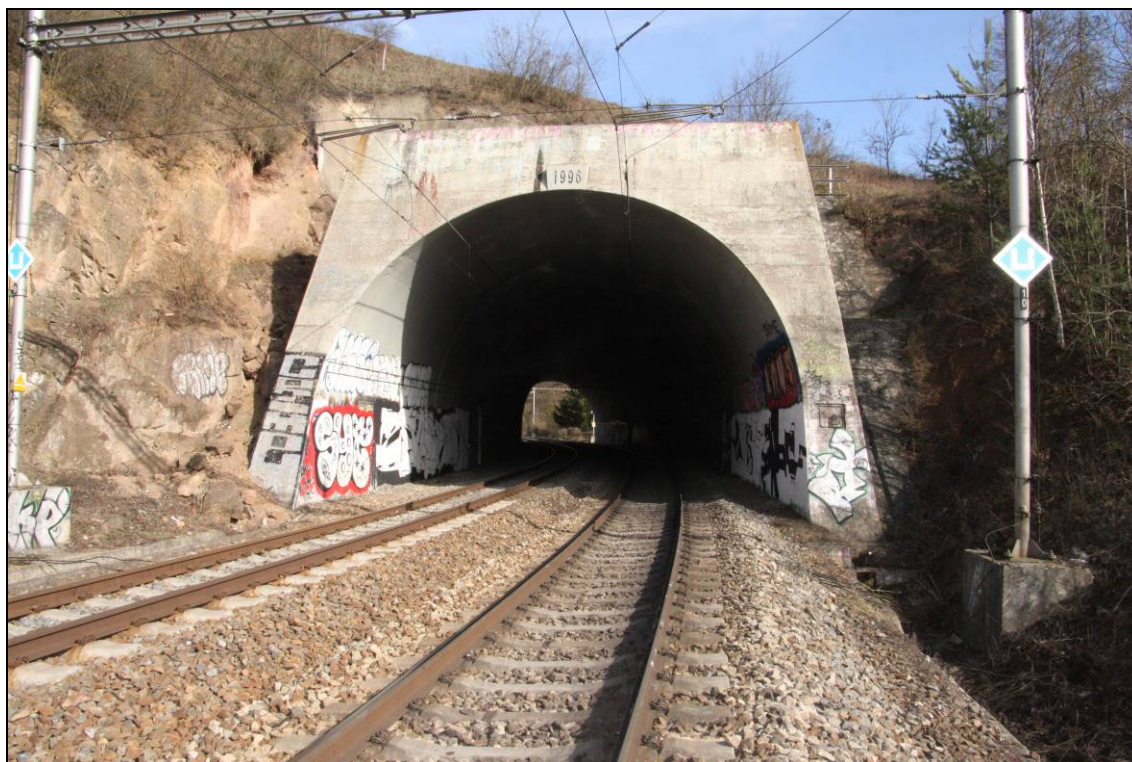
- čelo a křídla portálu jsou z monolitického vyztuženého betonu, který je v líci většinou pevný a bez poruch (70-80%), líc je krytý cementovou omítkou, která je v 60-70% degradovaná, lokálně až odpadává (10%). V koruně čela a křídel porušená ze 100%. Lokálně opady a degradace dosahují do hloubky 1-2 cm, ojediněle až 4-5 cm (20-30% plochy).
- svah nad portálem je zajištěn stříkaným betonem, který je většinou pevný a bez poruch. V 80-90% drží na podkladu, ve spodní části a na okrajích nepřilehá (při poklepu zní dutě).
- vlevo od portálu se nachází skalní svah, na kterém dochází k opadávání fragmentů žuly velikosti až 1 m, které se zastavují o křídlo předsunutého portálu.

- v líci vrcholu klenby vjezdového portálu se od čela vyskytuje podélná trhlinka délky cca 2,0 m.
- v líci tunelového pasu 1 se vpravo nad traťovou kolejí č. 2 vyskytuje šikmá trhlinka přes celou délku tunelového pasu, skrze kterou dlouhodobě prosakuje voda, tyto průsaky jsou doprovázeny slabými vápennými usazeninami, vpravo nad traťovou kolejí č. 1 se vyskytují soustavy vlásečnicových trhlin různých směrů.

Obr. č. 7 – Pohled na vjezdový portál - P1

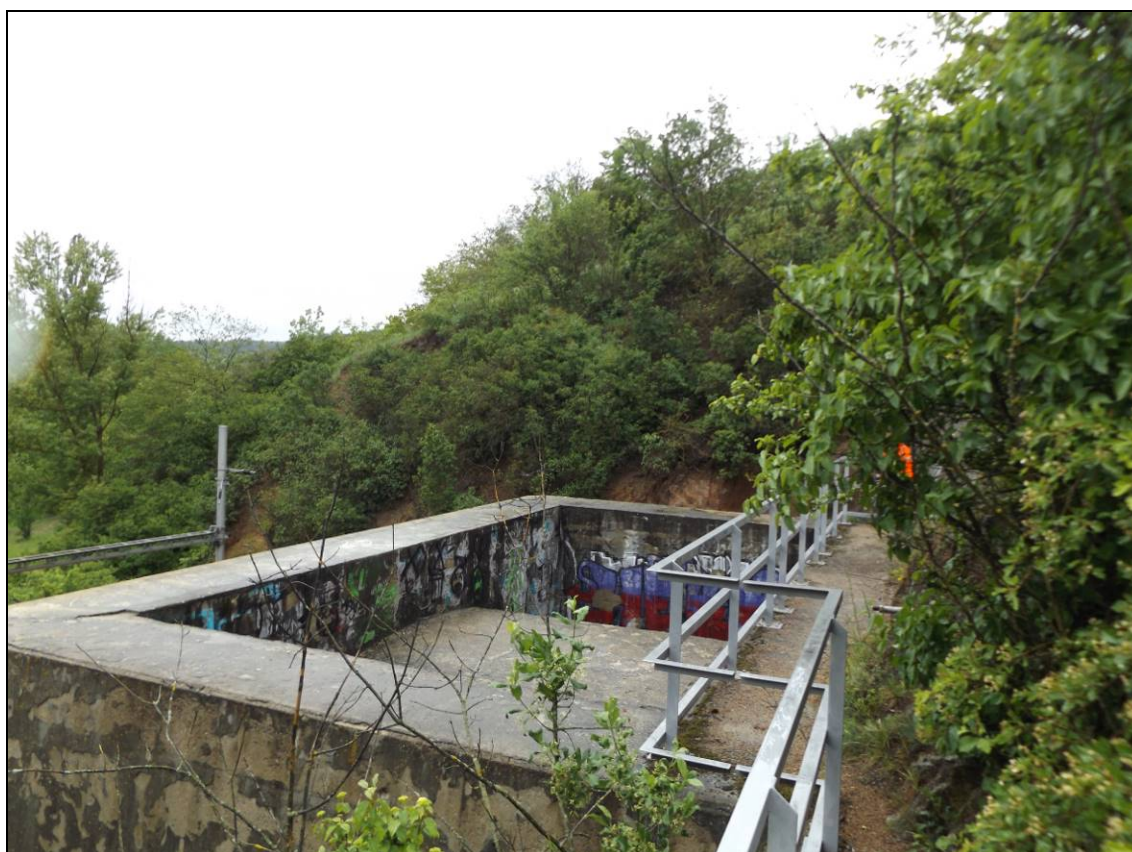
- těleso portálu je tvořeno předsazeným tunelovým pásem z monolitického vyztuženého betonu. Vnější strana tunelového pásu je shora obnažená, beton je na povrchu degradovaný do hloubky 1-3 cm, povrch je celoplošně kryt cementovou omítkou tloušťky 0,5 cm, která je dnes většinou zcela degradovaná (95% plochy), na zbytku plochy přítomna (5-10%), ale při otlučku odpadá. Dále je v líci odkryta podélná rozdělovací výztuž, která je pokryta celoplošnou korozí, bez statických poruch.

Obr. č. 8 – Pohled na předsunutý tunelový pás (vjezdový portál) shora

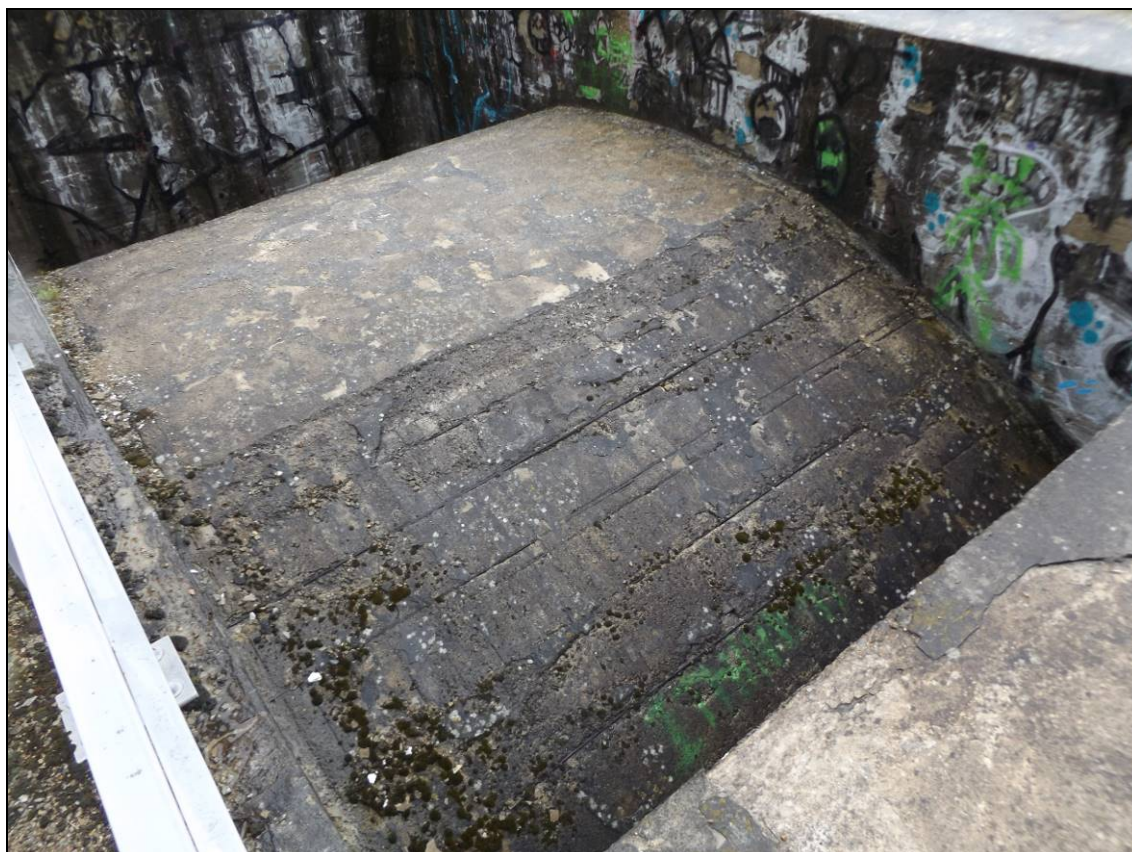
Obr. č. 9 – Pohled na líc tunelového pásu s odkrytou podélnou rozdělovací výztuží

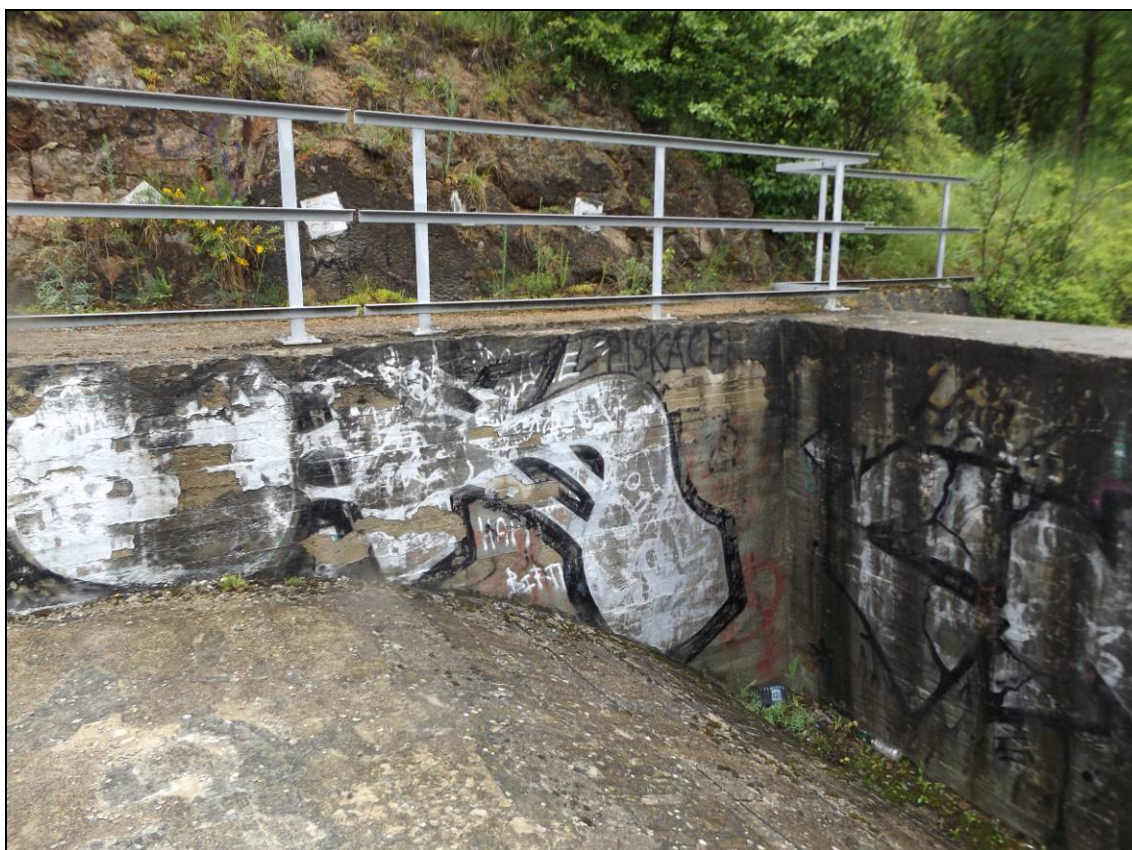
Obr. č. 10 – Pohled na opady cementové omítky

- beton v líci obou portálů je zejména v místech své zvýšené expozice vůči klimatickým vlivům (horní a vnější hrany) na povrchu degradován za dobu životnosti běžně do hloubky 1 - 2 cm, lokálně až 5 cm a v rámci sanace by těmito částem měla být věnována pozornost.

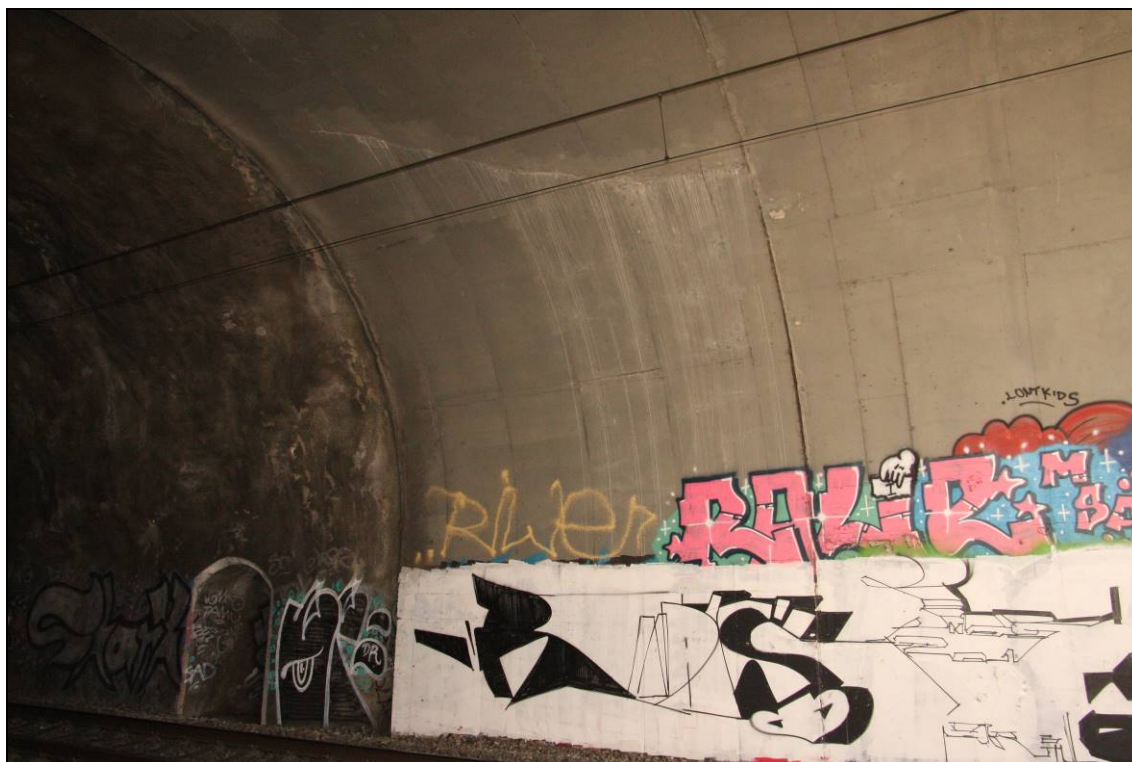
Obr. č. 11 – pohled na líc tunelového pásu č.1 - podélná trhlina vpravo nad kolejí č. 2

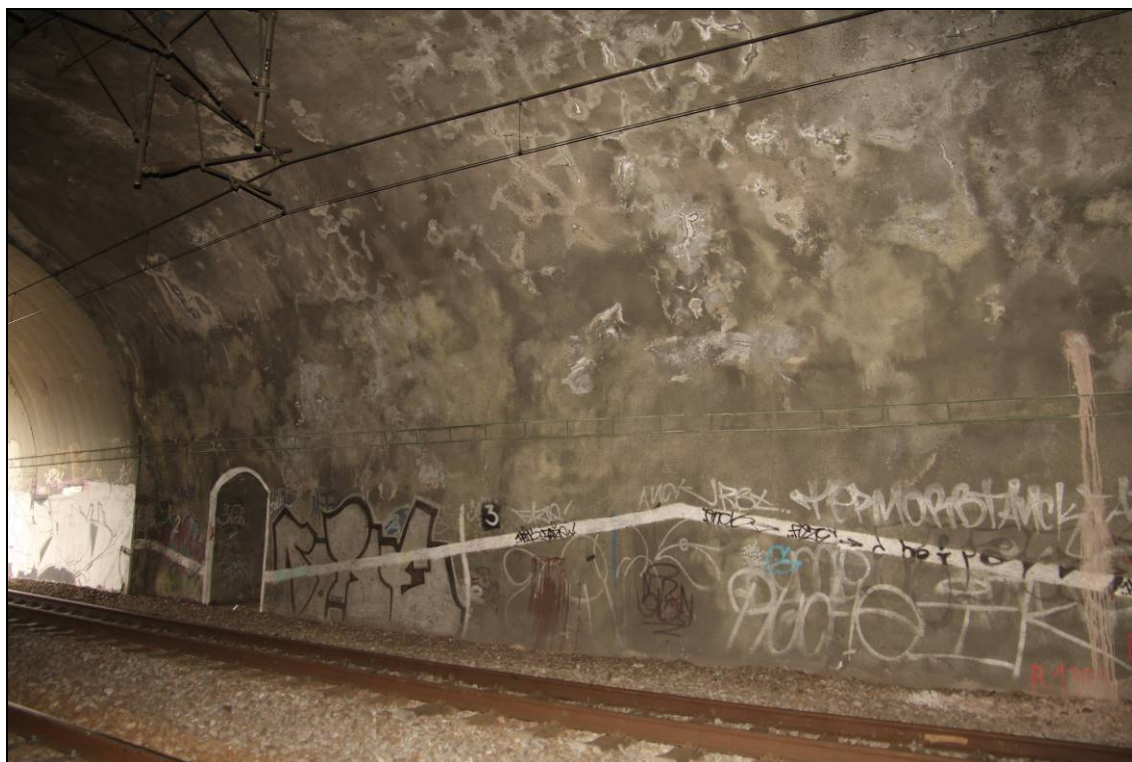
- ostění je ze stříkaného betonu, který byl nastříkán na ocelovou výztuž, tzv. kari síť.
- v líci ostění se téměř celoplošně, resp. na 80% plochy, vyskytují stopy po dlouhodobých bodových a plošných průsacích, tyto průsaky jsou doprovázeny vápennými usazeninami (ojediněle sintry), které v líci vytváří „mapy“. Na 50 % povrchu, spíše vlevo nad TK 1 se vyskytují všesměrné vlasové trhliny, jinak je povrch pevný, hrubý a zachovalý.
- průsaky v tunelovém pasu č. 4 byly zaznamenány i při rekonstrukci tunelu v roce 1995 - průsaky byly lokálního a malého rozsahu nad klenbou vlevo od koleje č. 1 (viz. Dokumentace skutečného provedení stavby).

Obr. č. 13 – pohled na líc tunelového pásu č. 3 a 2 - skupiny všesměrných vlasových trhlin v ostění, dlouhodobé plošné a bodové průsaky vlevo nad kolejí č. 1, které jsou doprovázeny tvorbou vápenných usazenin

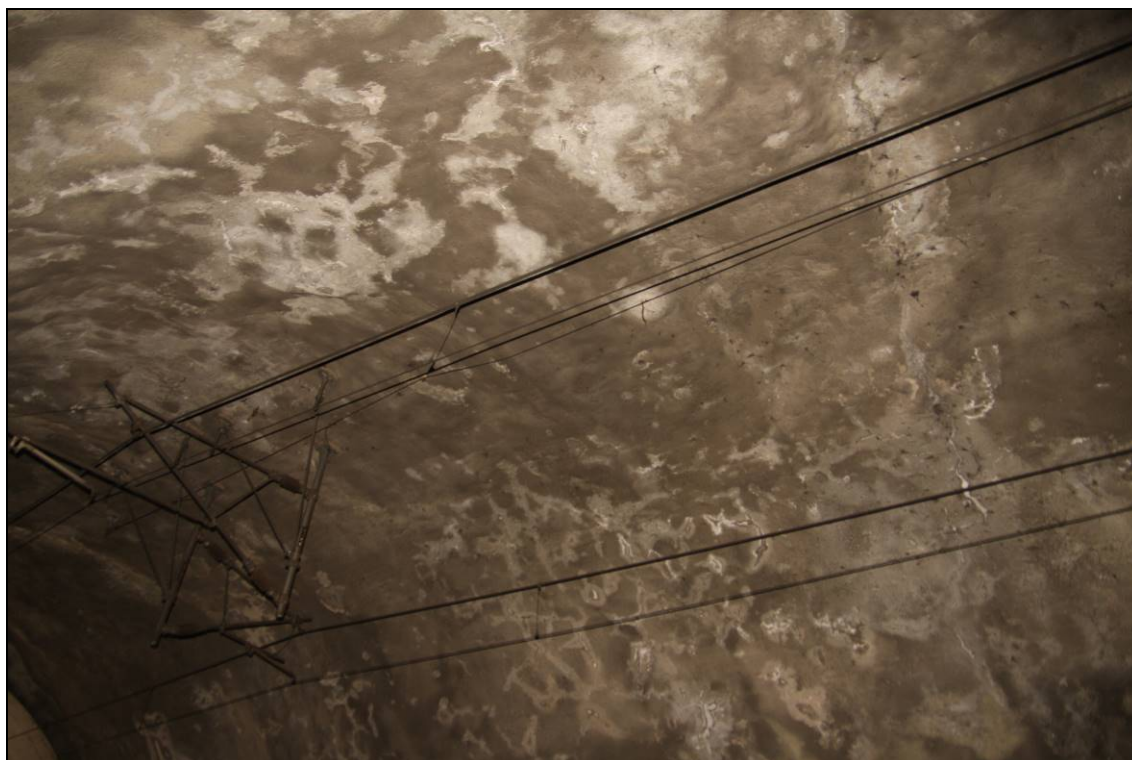
Obr. č. 14 – pohled na líc klenby tunelového pásu č. 3 - skupiny všesměrných vlasových trhlin v ostění, dlouhodobé plošné a bodové průsaky vlevo i vpravo nad kolejí č. 1 a 2, které jsou doprovázeny tvorbou vápenných usazenin

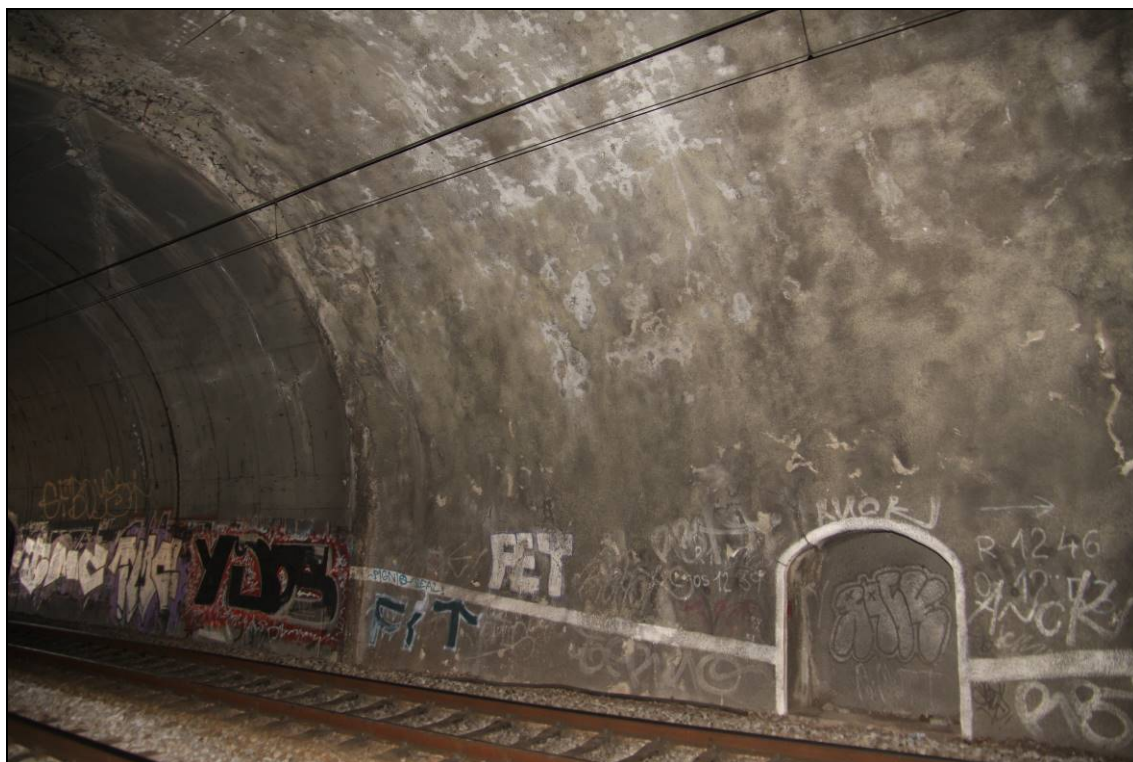
Obr. č. 15 – pohled na líc tunelového pásu č.4
- dlouhodobé plošné a bodové průsaky vpravo nad kolejí č. 1

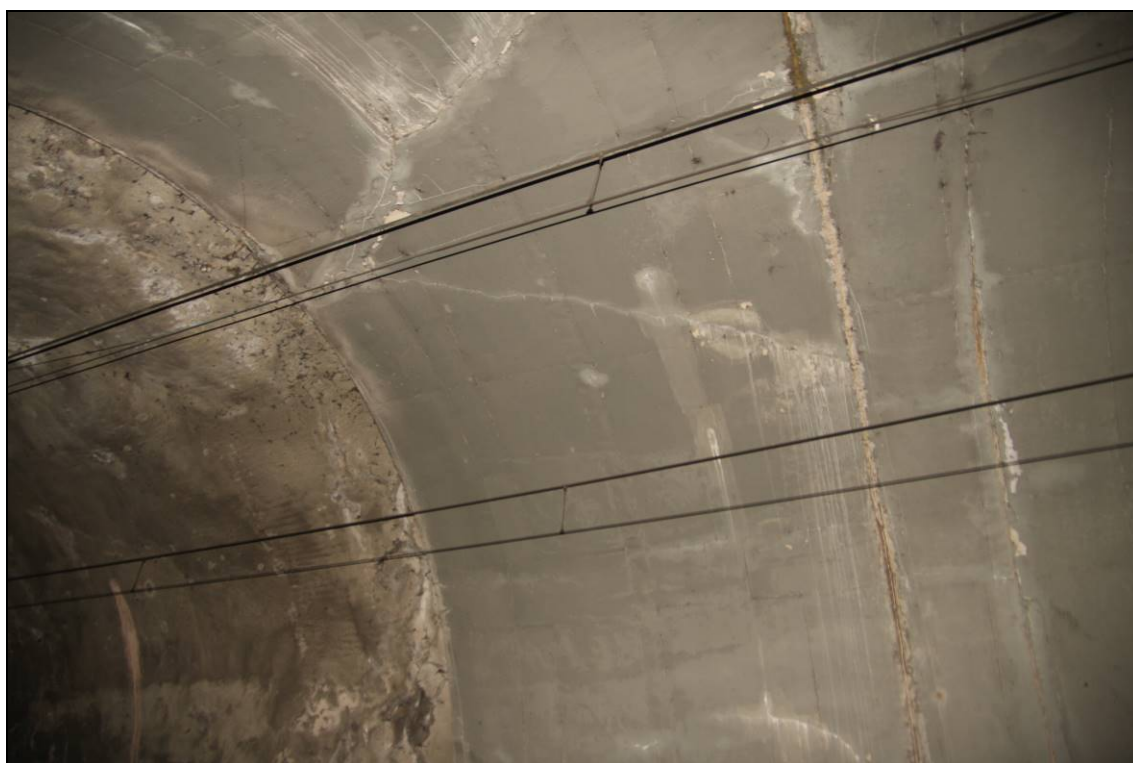
- ostění je z monolitického betonu.
- v tunelovém pasu č. 5 (ve skalním masívu) se ve vrcholu klenby vyskytují šikmé trhliny, které mají délku přes celý pás, skrze tyto trhliny prosakuje voda, průsaky jsou doprovázeny vápennými usazeninami, dále se v tunelovém pasu vyskytují pouze menší trhlínky, a to při patách klenby a mezi patou a vrcholem klenby.
- skrze dilatační spáru mezi TP5 a TP6 prosakuje voda, nad kolejí č.2 se z dilatační spáry uvolňuje pružný tmel.
- cca 1 m od dilatační spáry mezi TP5 a TP6 se vyskytuje svislá trhlinka přes celý průřez.
- v TP6 se vpravo nad bezpečnostním výklenkem vyskytuje trhlinka, která vede až k vrcholu klenby.
- na rubu vjezdového portálu P2 se odlupují ochranné nátěry betonových ploch, lokálně byly dokumentovány soustavy vlásečnicových trhlin a opady betonu.

Obr. č. 16 – pohled na líc klenby tunelového pasu č. 5
- trhliny v klenbě nad kolejí č.1 a 2

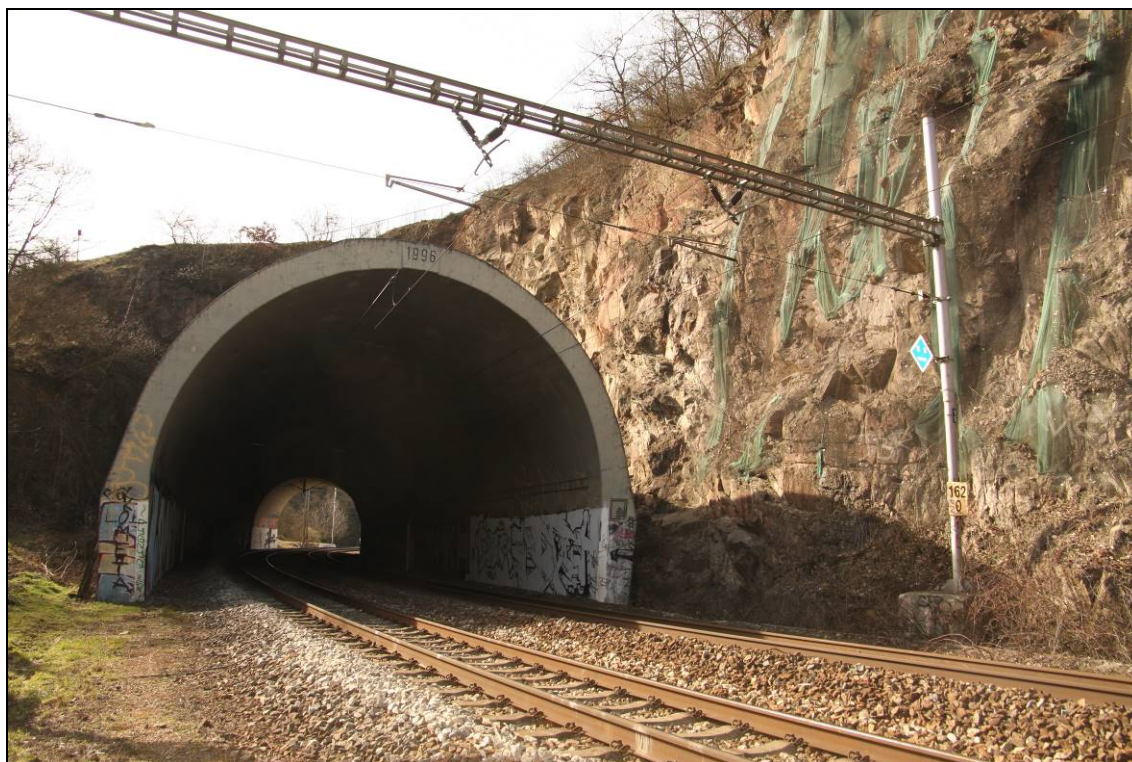
- těleso portálu je tvořeno předsazeným tělesem z monolitického vyztuženého betonu, který je podélně členěn dilatačními spárami na samostatné bloky – tunelové pasy. V horním líci jsou pasy kryty cementovou omítkou, která je degradovaná vlasovými trhlinami (10-20%). Zejména na horní části trouby se omítka rozpadá a opadáva na 50-60% plochy. Beton je jinak v líci pevný (80%), lokálně odpadává do hloubky 1-2 cm. Výztuž u líce lokálně v místě průsaků lokálně koroduje, což se projevuje důlkovými oprysky krycí vrstvy betonu v místech koroze výztuže vlivem tvorby korozních splodin.
- levá strana portálu je celoplošně porostlá mechy a skrze ostění jsou patrné lokální průsaky.

Obr. č. 17 – pohled na výjezdový portál P2

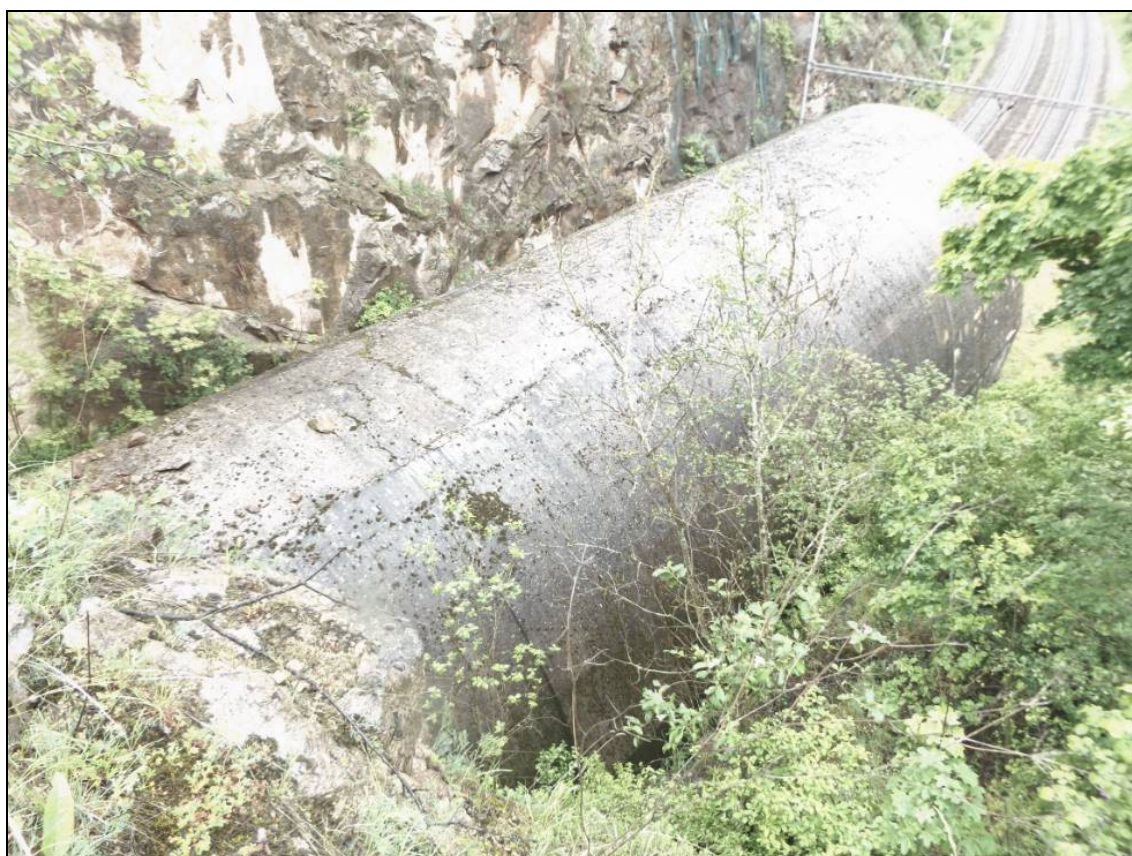
Obr. č. 18 – pohled na výjezdový portál P2 shora

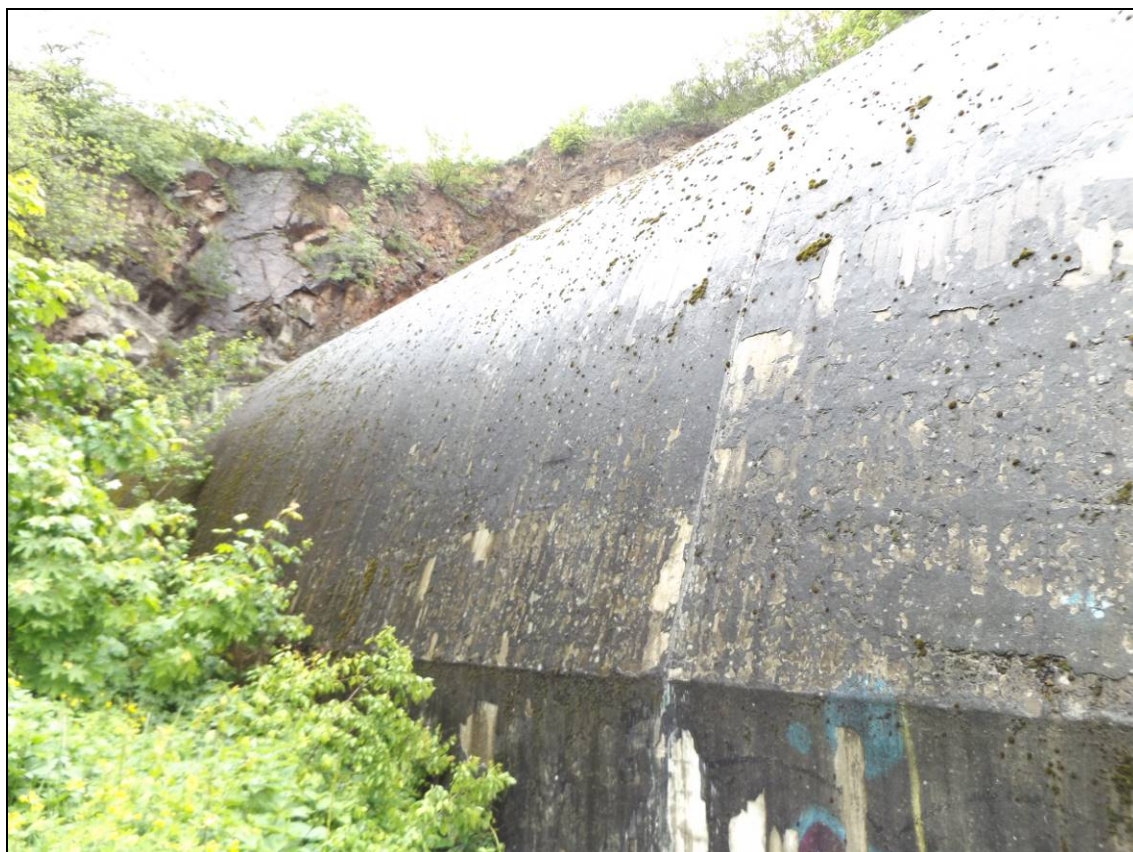
Obr. č. 19 – pohled na opady omítky v lici výjezdového portálu P2 na pravé straně

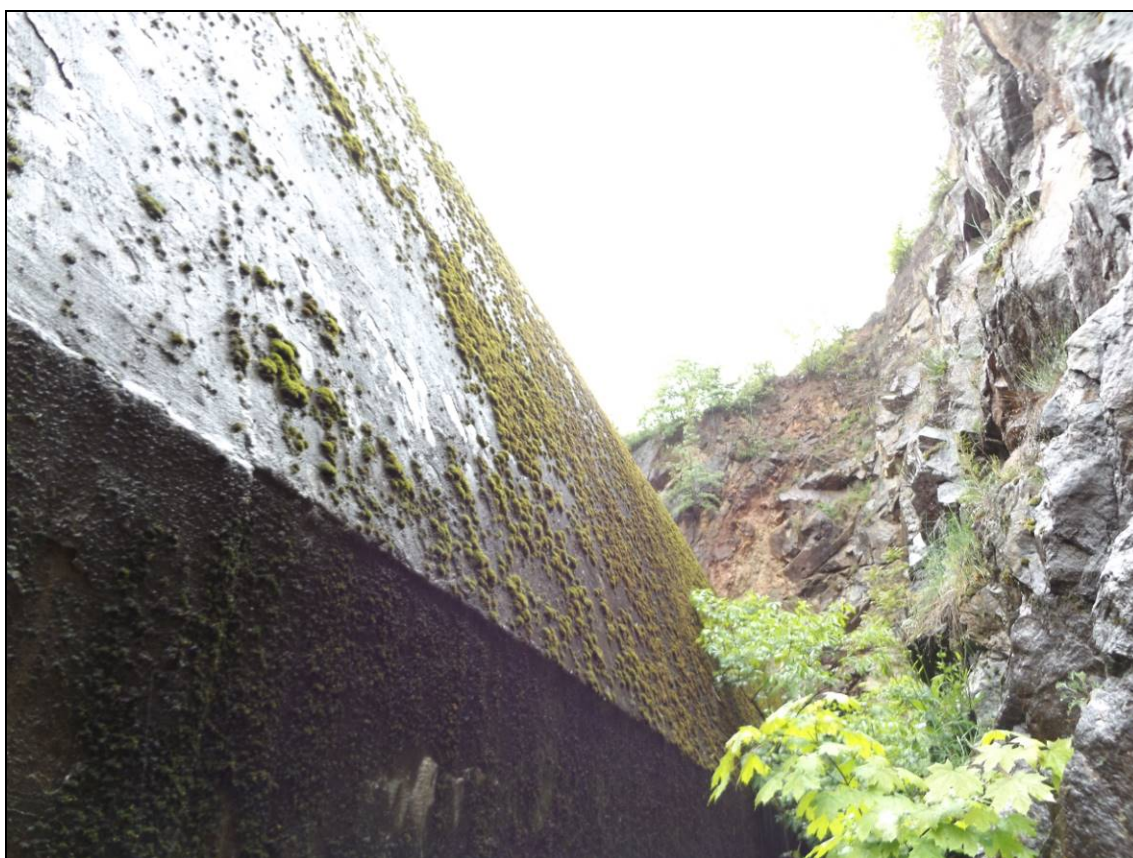
Obr. č. 20 – pohled na levou stranu výjezdového portálu P2 porostlého mechy

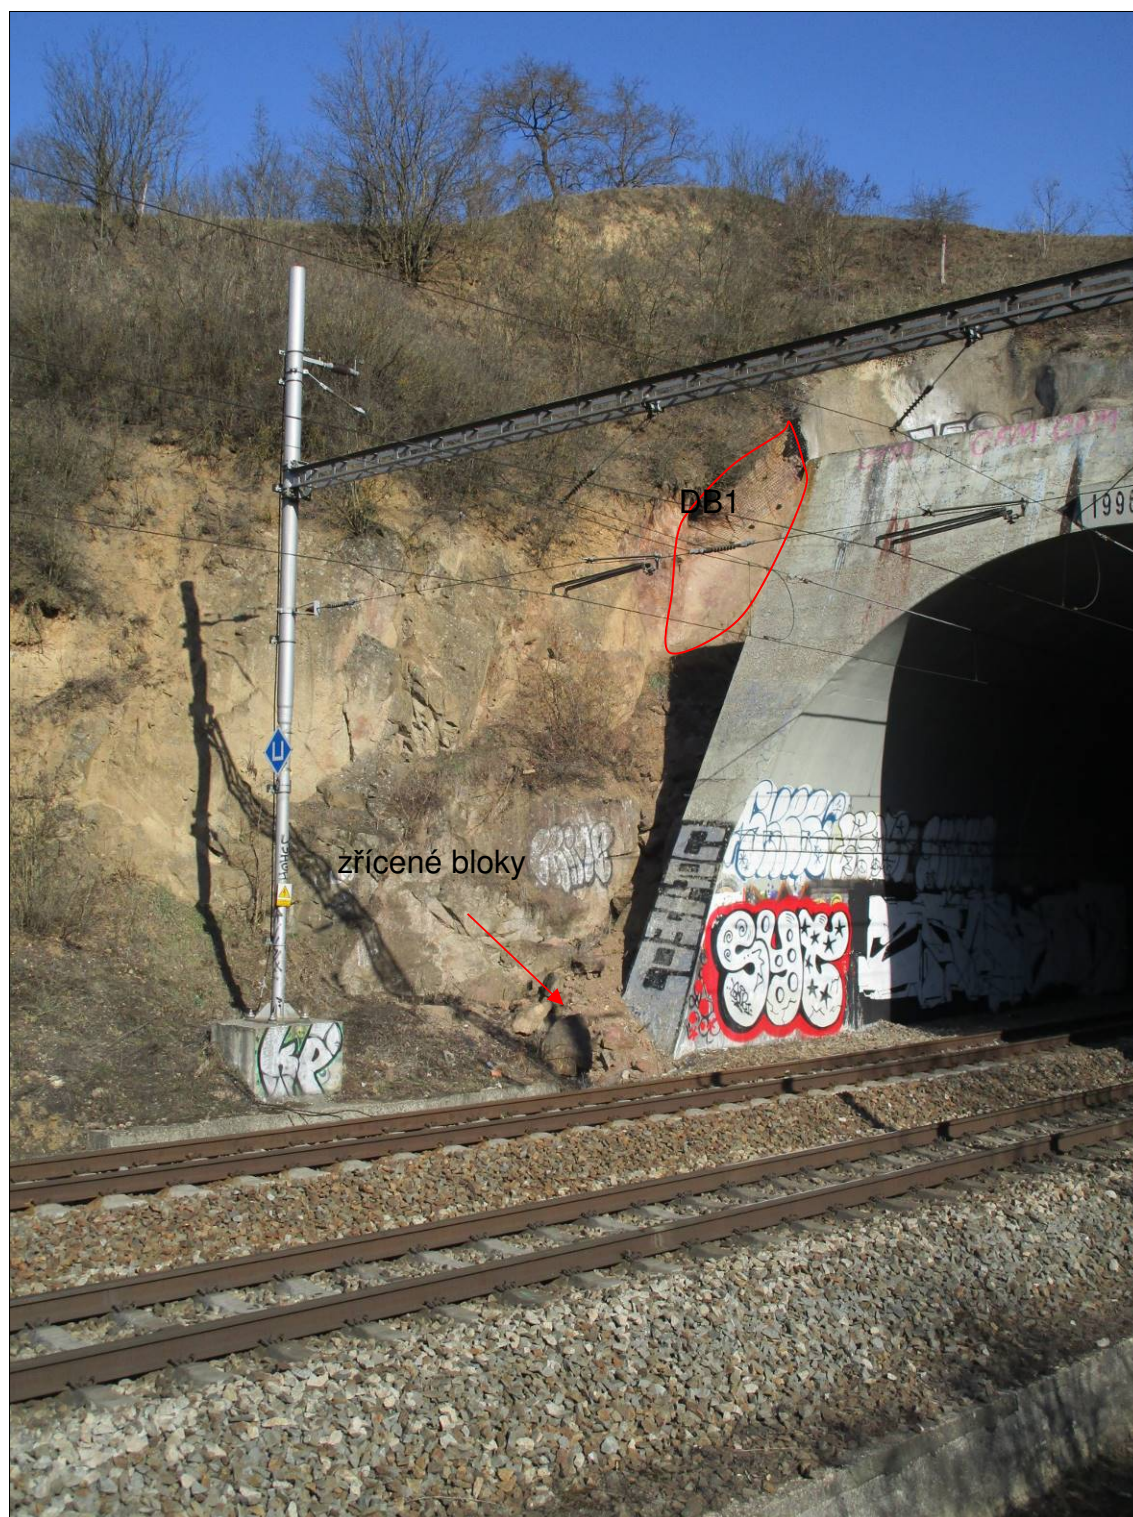
Došlo zde k vyjetí horninových bloků podél puklinových ploch a k jejich pádu do prostoru mezi stěnou a tubusem tunelu. Skalní stěna v tomto místě je popsána v dokumentačním bodě č. DB1/T1 v příloze č. 4.1.

Obr. č. 20 – skalní stěna u vjezdového portálu, červeně je označeno místo u horní hrany svahu odkud došlo k pádu skalních bloků, u paty stěny jsou zřícené bloky; DB1- dokumentační bod

V rámci plánované rekonstrukce tunelu (i sanace skalních svahů), bude nutné provést zajištění boční stěny proti opadávání uvolněných horninových fragmentů do prostoru koleje (očištění, kotvení, zakrytí ochrannou sítí).

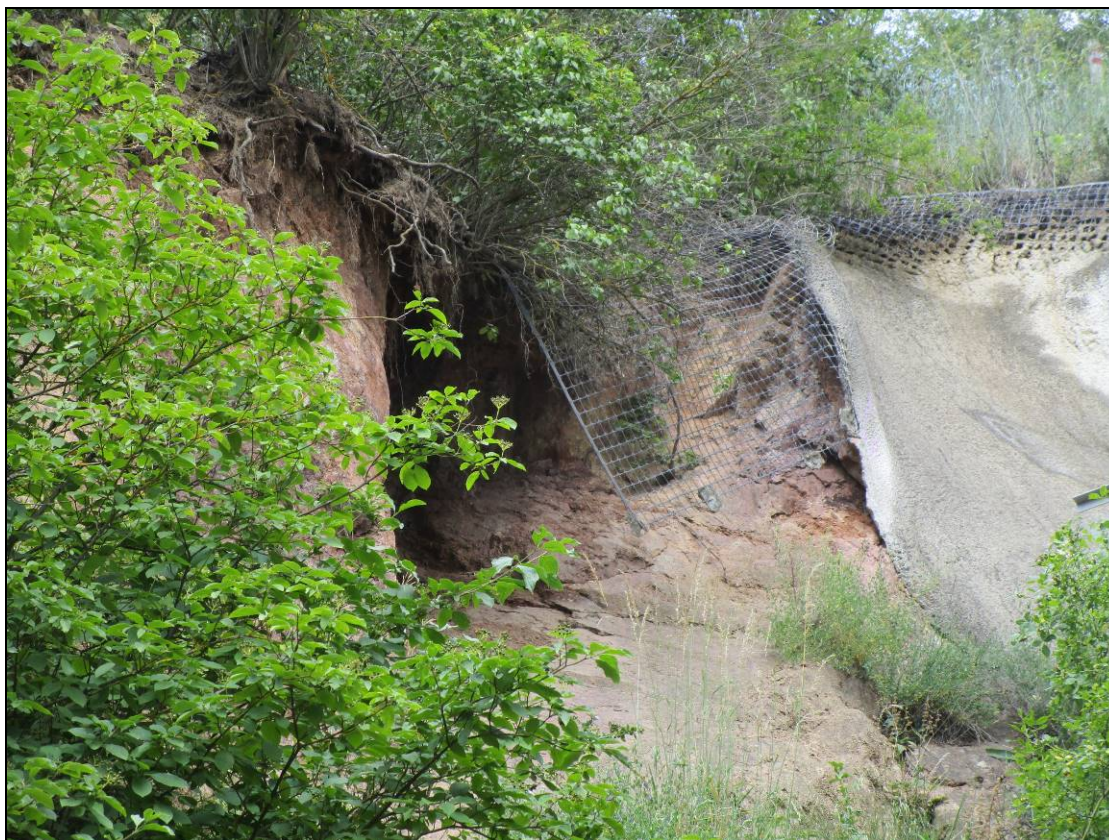
Obr. č. 21 – detail místa odkud došlo k řícení, na snímku je patrná síť a zbytek torkretu, který ovšem nezabránil pádu skalních bloků

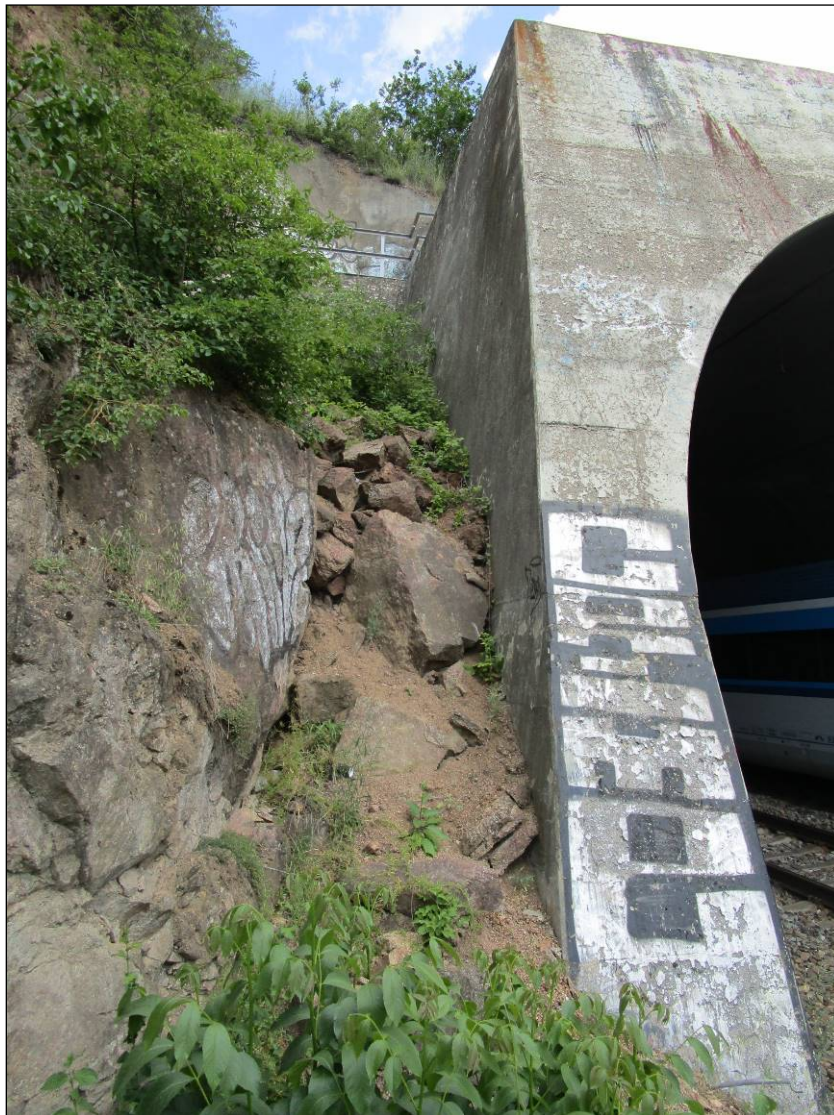
Obr. č. 22 – detail místa zřícených skalních bloků
