BRNO-MALOMĚŘICE ST. 6 - ADAMOV, BC

SO 02-29-01
Dvoukolejný tunel Blanenský č. 1 s e. č. 205

GEOTECHNICKÝ A STAVEBNĚTECHNICKÝ PRŮZKUM

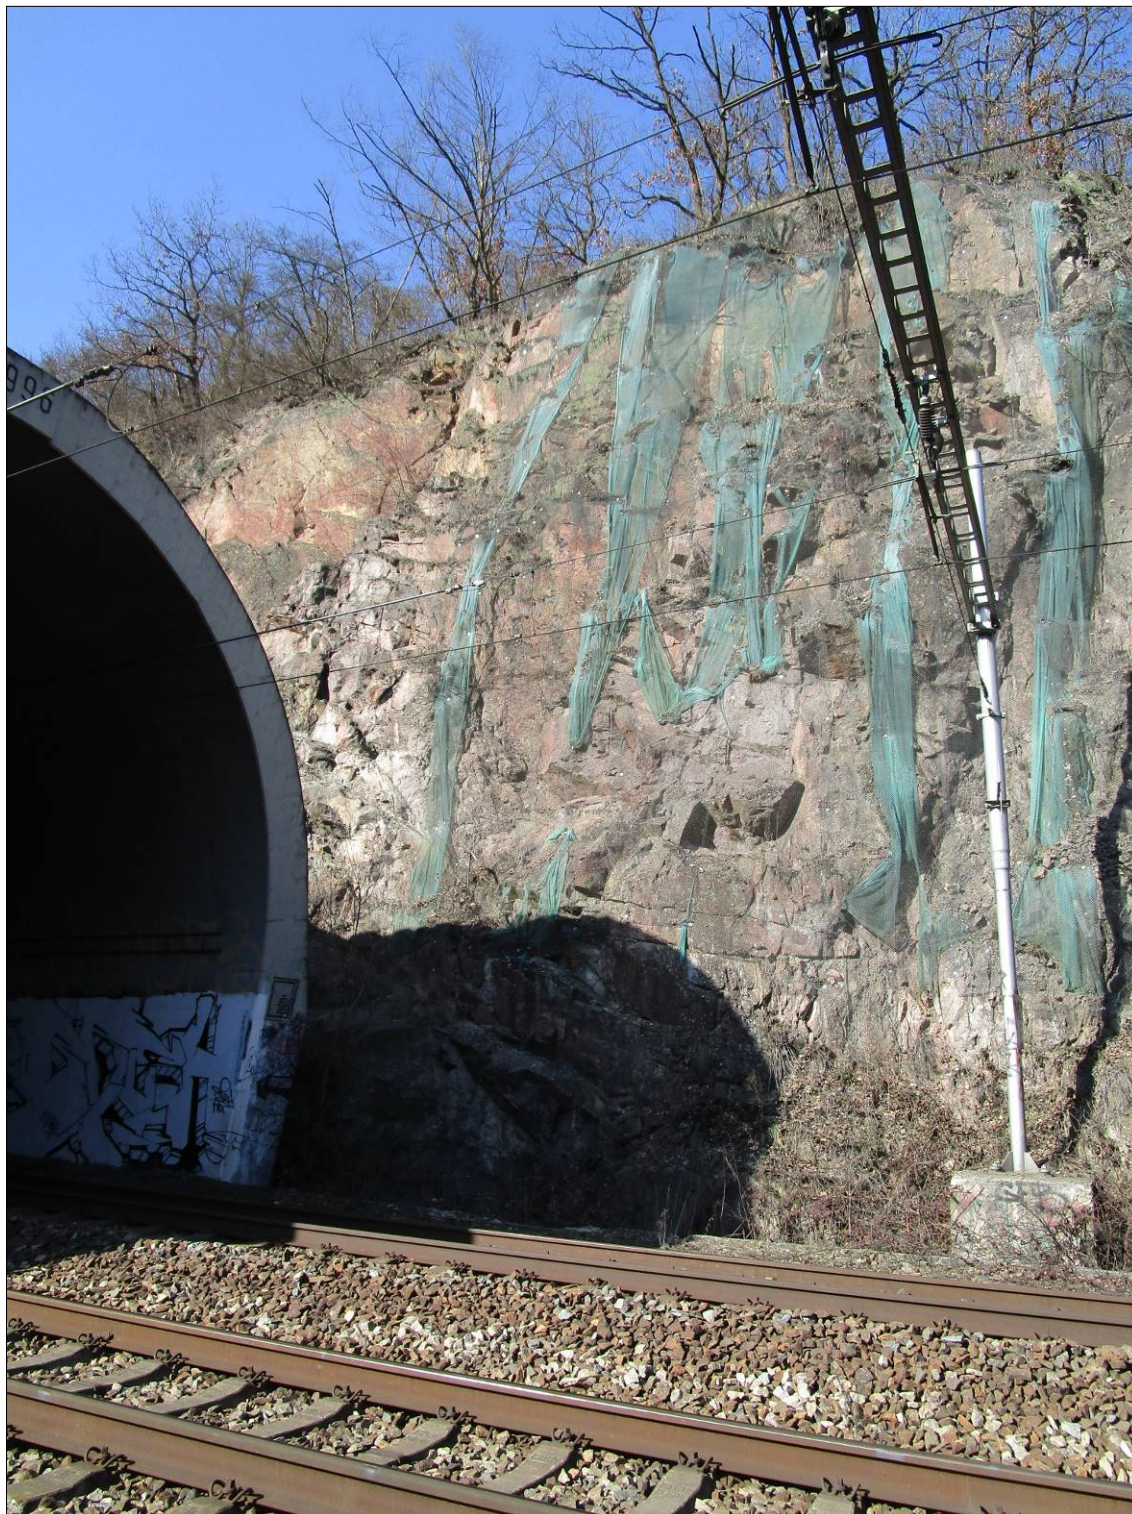
Projevy nestability: V místě, kde stěna není zakrytá může docházet k opadávání úlomků do prostoru koleje č. 1. - hlavně z horních partií stěny, kde je skalní masív rozvolněnější a zvětralejší (viz. fotodokumentace).

Obr. č. 23 – skalní stěna u výjezdového portálu o výšce cca 15 m, zakrytá sítí přichycenou hřeby (pravděpodobně zbytky provizorního zajištění při rekonstrukci v roce 1996)

Návrh opatření: Vzhledem k možnému opadávání bude vhodné provést zakrytí skalní stěny i v navazujícím úseku ve směru rostoucího staničení ocelovou dvouzákrutovou sítí přichycenou krátkými svorníky. Nová síť by měla navazovat na stávající síť, případně by mohla být stávající síť odstraněna a nahrazena pevnější sítí přichycenou svorníky (které jsou tlustší a delší než hřeby). Ochranná síť musí přesahovat horní hranu skalního svahu alespoň o 2 m. Délku svorníků lze odhadnout na 1,5 m v rastru 2 x 2 m.
