**SO 02-19-34**

**Opěrná zeď od km 165,035 do km 165,481**

**GEOTECHNICKÝ A STAVEBNĚTECHNICKÝ PRŮZKUM**

Objednatel: SUDOP BRNO, spol. s r.o.,  
Kounicova 26, 611 36 Brno  
Zhotovitel: GeoTec-GS, a.s.  
Chmelová 2920/6, 106 00 Praha 10  
Název zakázky zhotovitele: Brno-Maloměřice - Adamov - Blansko, GTP  
Zakázkové číslo zhotovitele: 2018-365

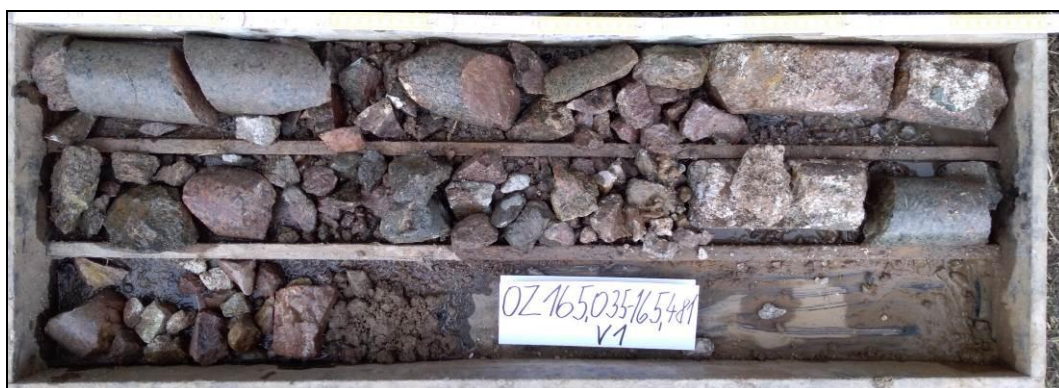
- tloušťka OZ, resp. její zpevněné lícové části, je v místě vrtu V1 cca **1,80 m**
- základová spára OZ je v místě vrtu Š1 ca **6,45 m** pod horním lícem koruny OZ, resp. ca 3,90 m pod povrchem terénu u paty OZ

- v místě vrtu V1 činí specifická vodní ztráta zdiva  $q$  cca 167 l/s/m/MPa, mezerovitost je tedy přes 10%.
- v místě vrtu V2 činí specifická vodní ztráta zdiva  $q$  cca 62 l/s/m/MPa, mezerovitost je tedy přes 10%.
- v místě vrtu V3 činí specifická vodní ztráta zdiva  $q$  cca 74 l/s/m/MPa, mezerovitost je tedy přes 10%.
- v místě vrtu V4 činí specifická vodní ztráta zdiva  $q$  cca 110 l/s/m/MPa, mezerovitost je tedy přes 10%.
- v místě vrtu V5 činí specifická vodní ztráta zdiva  $q$  cca 25 l/s/m/MPa, mezerovitost je tedy přes 10%.
- upozorňujeme, že v původní odborné literatuře se velikost specifické vodní ztráty  $q$  pro vodě nepropustné zdivo uvádí hodnota 0,001 l/s/m/MPa

Obr. č. 1 - diagnostický vrt V1

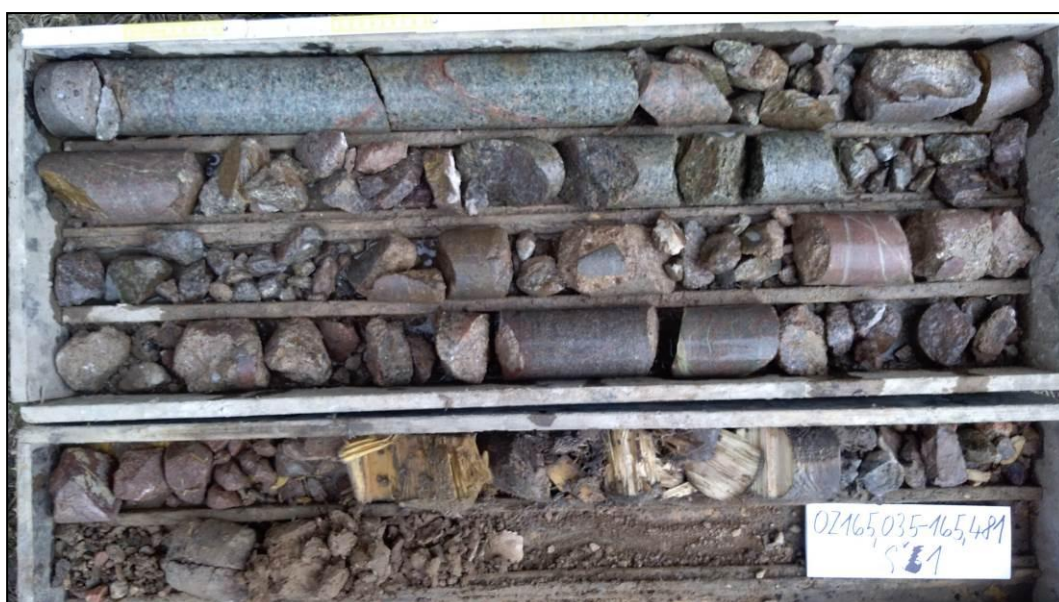
- šikmým diagnostickým vrtem **Š1** v km 165,072 byl v místě základové spáry (cca 4,0 m pod terénem) zastižena pravděpodobně dřevěný rošt – v jeho podloží pak kamenný podsyp a pod ním fluviální hlinité štěrky (G4 GM) **G typu Q4**

Obr. č. 2 - diagnostický vrt Š1

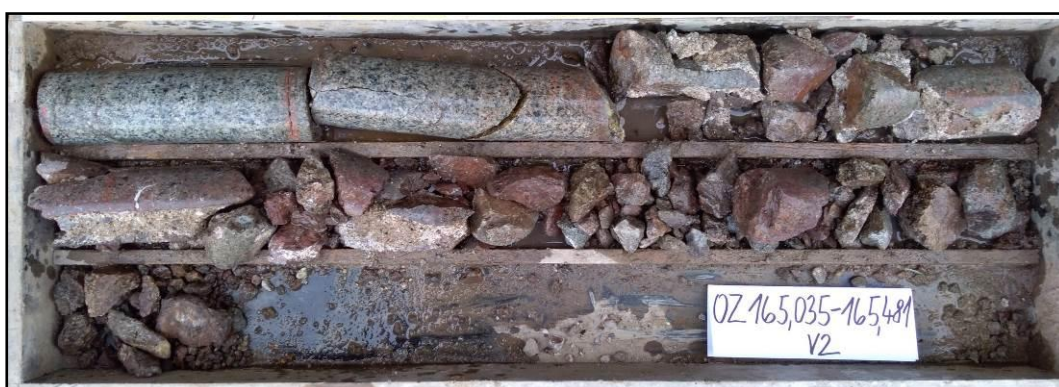
- tloušťka OZ, resp. její zpevněné lícové části, je v místě vrtu V2 cca **1,50 m**
- základová spára OZ je v místě vrtu Š2 nebyla pro zavalení soutyčí zastižena

Obr. č. 3 - diagnostický vrt V2

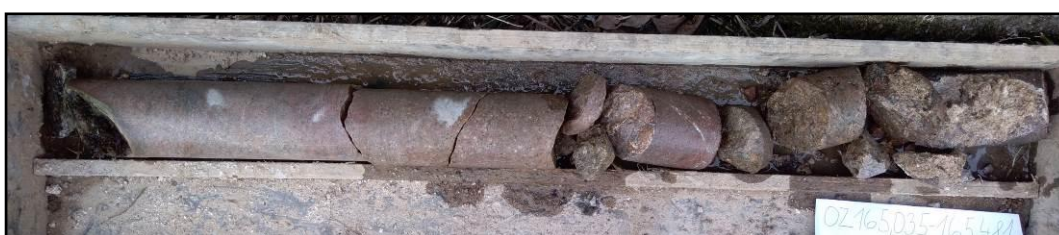
Obr. č. 4 - diagnostický vrt Š2.1

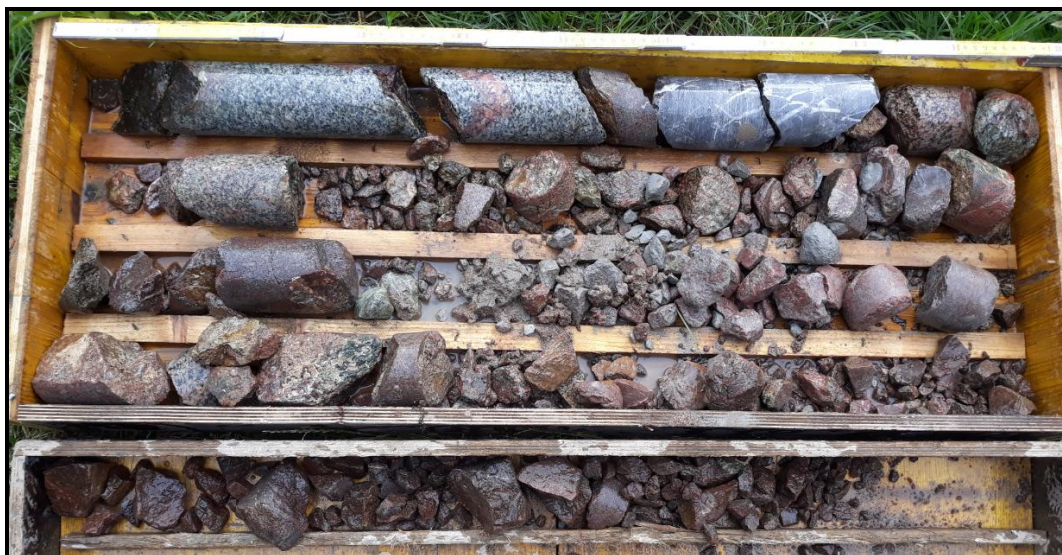
Obr. č. 5 - diagnostický vrt Š2.2

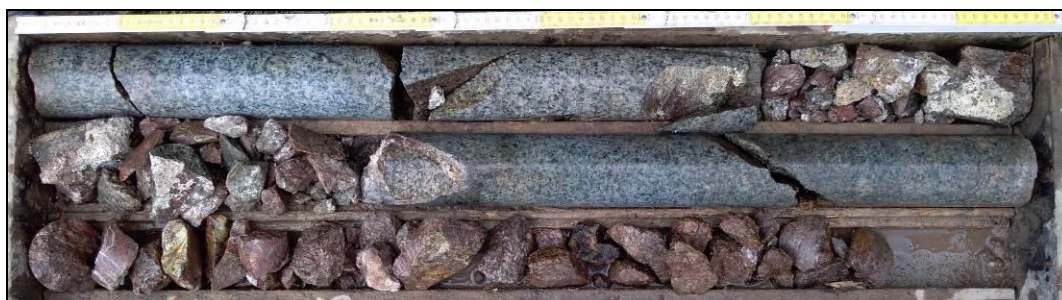
- tloušťka OZ, je v místě vrtu V3 cca **2,00 m**
- základová spára OZ je v místě vrtu Š3 ca **5,23 m** pod horním lícem koruny OZ, resp. ca 2,25 m pod povrchem terénu u paty OZ

Obr. č. 6 - diagnostický vrt V3

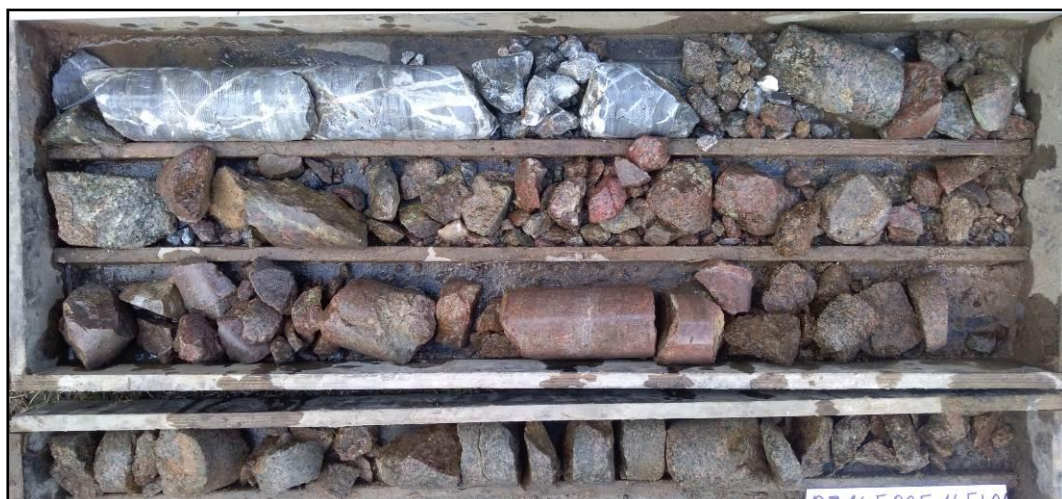
- šikmými diagnostickými vrty **Š3, Š4 a Š5** byly v místě základové spáry v různých hloubkách (2,5-4,0 m) zastiženy navětralé granodiority třídy R3-R2 **G typu Pt4**

Obr. č. 7 - diagnostický vrt Š3

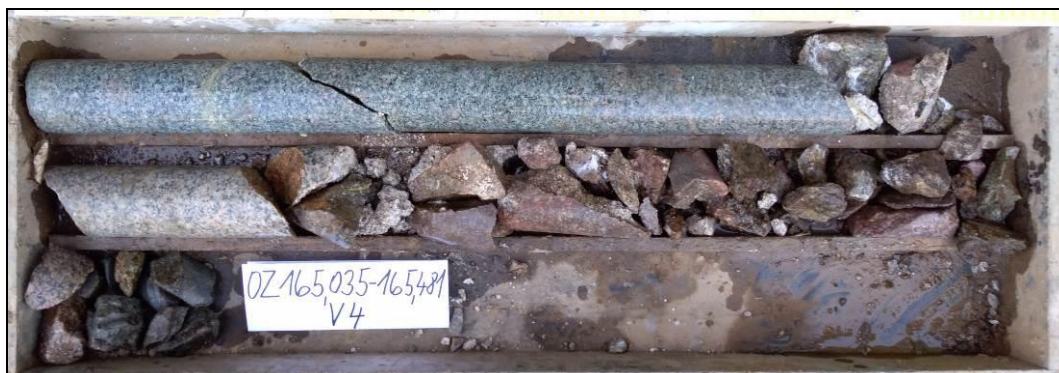
- tloušťka OZ, resp. její zpevněné lícové části, je v místě vrtu V4 cca **1,60 m**
- základová spára OZ je v místě vrtu Š4 ca **6,55 m** pod horním lícem koruny OZ, resp. ca 3,65 m pod povrchem terénu u paty OZ

Obr. č. 8 - diagnostický vrt V4

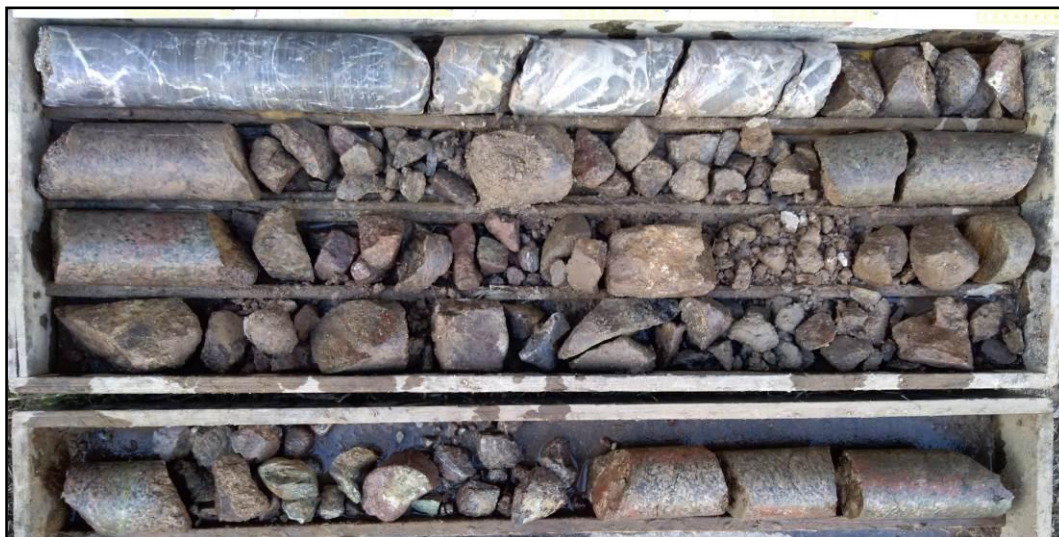
Obr. č. 9 - diagnostický vrt Š4

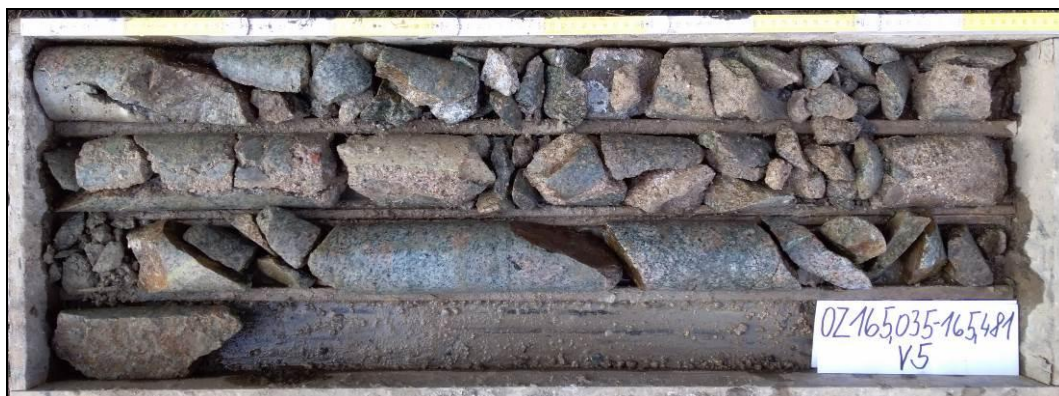
- tloušťka OZ, resp. její zpevněné lícové části, je v místě vrtu V5 cca **2,10 m**
- základová spára OZ je v místě vrtu Š5 ca **5,40 m** pod horním lícem koruny OZ, resp. ca 2,20 m pod povrchem terénu u paty OZ

Obr. č. 10 - diagnostický vrt V5

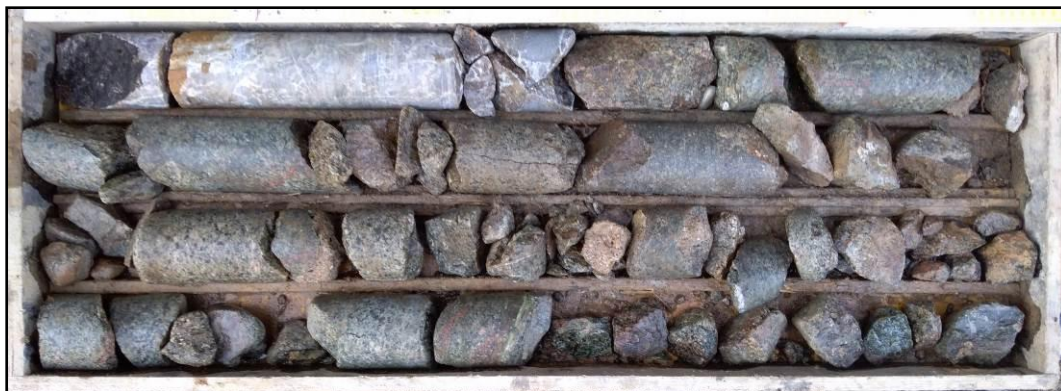
Obr. č. 11 - diagnostický vrt Š5

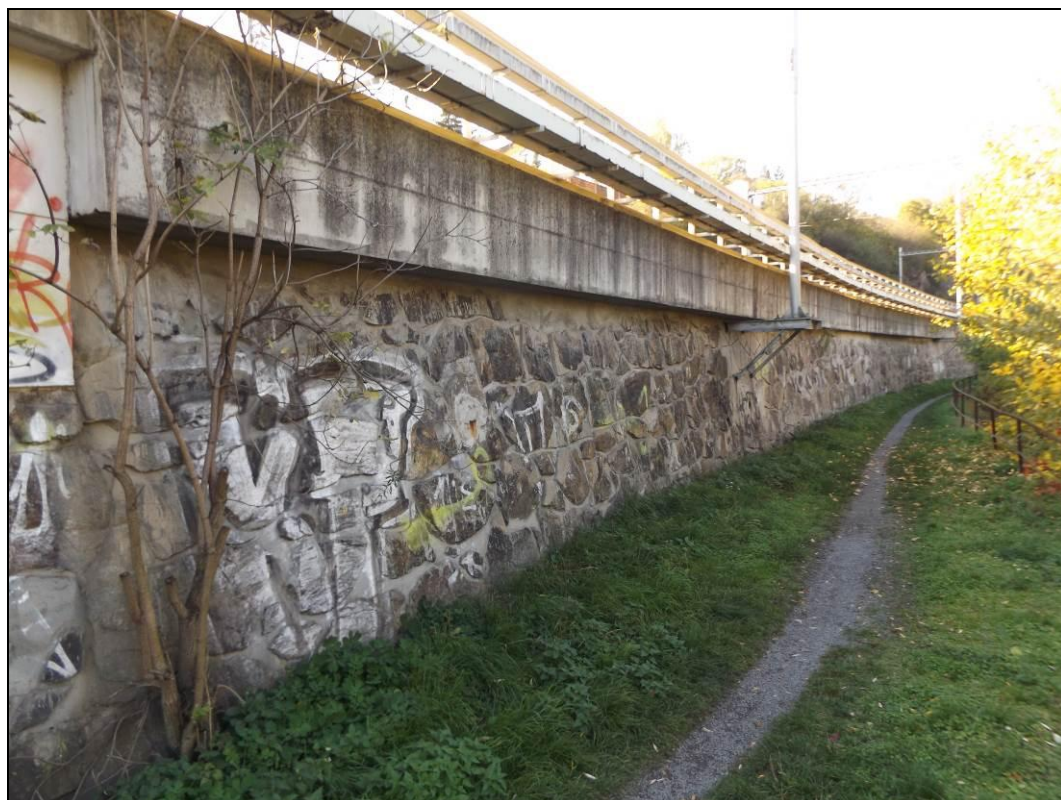
Obr. č. 12 - pohled na objekt opěrné zdi ve směru rostoucího staničení od počátku u mostu v km 165,031 do km ca 165,100.

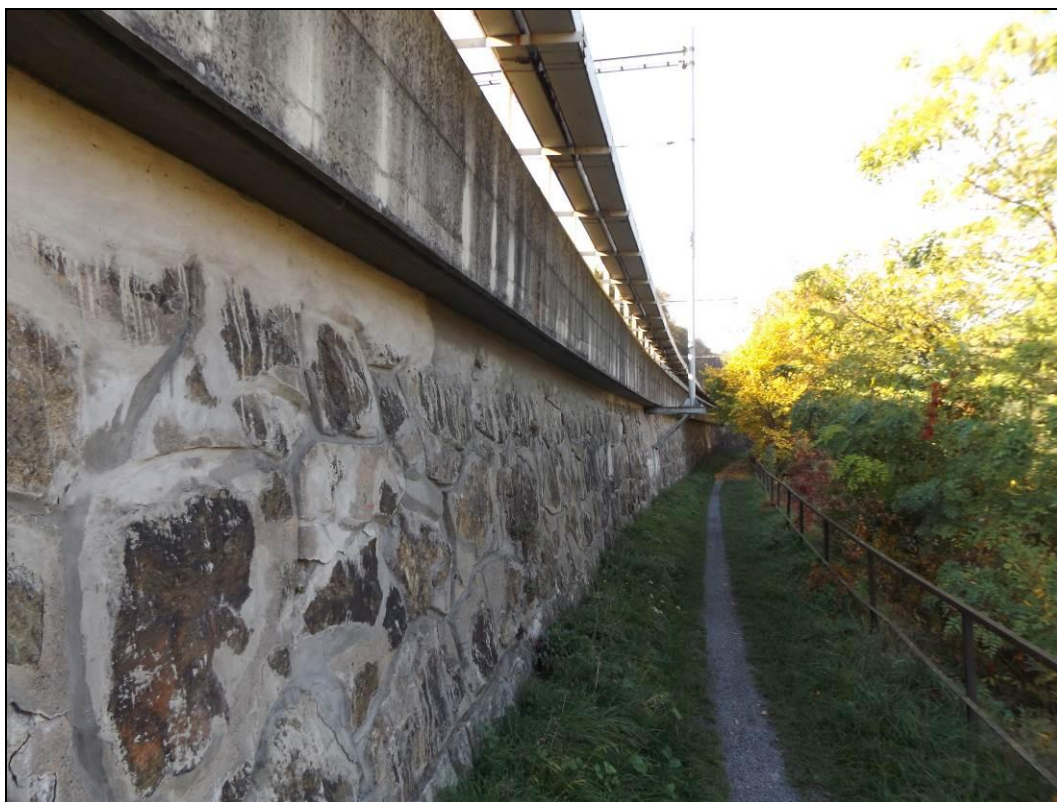
**Obr. č. 13** - pohled na objekt opěrné zdi ve směru rostoucího staničení od km ca 165,100 do km ca 165,125.

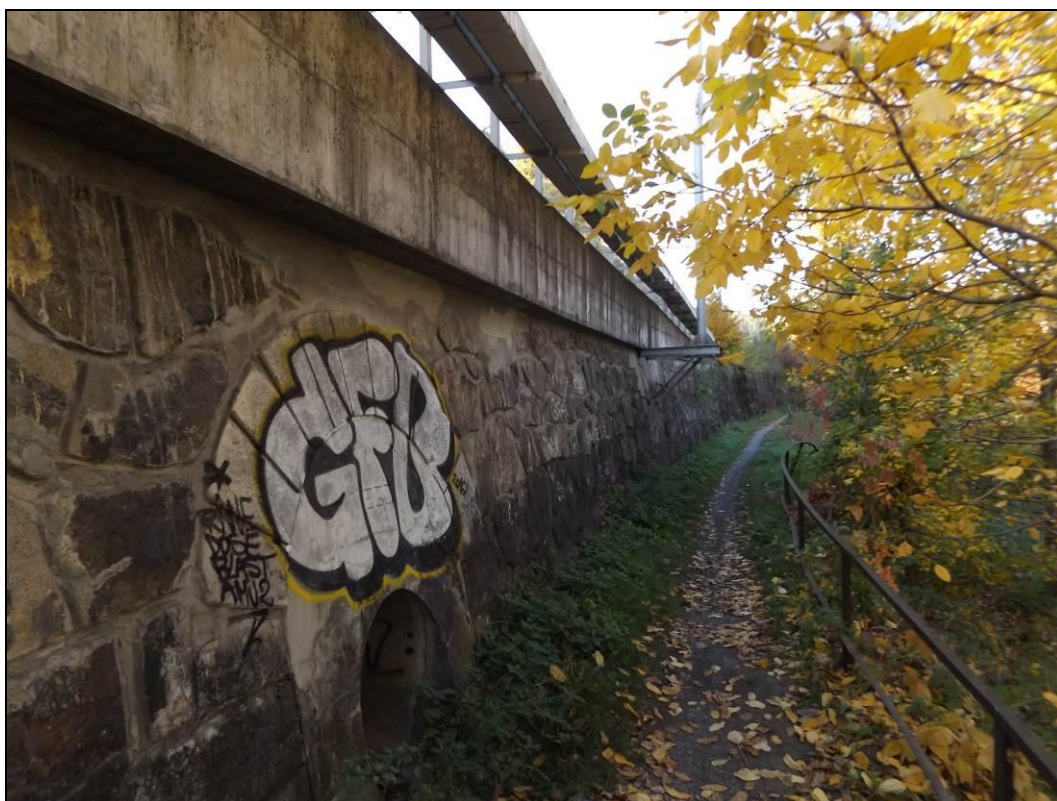
**Obr. č. 14** - pohled na objekt opěrné zdi ve směru rostoucího staničení od km ca 165,120 (vlevo dole je patrný propustek v km 165,126) do km ca 165,170. V km ca 165,150 se OZ odklání od trati a dále betonová římsa v koruně nepokračuje.

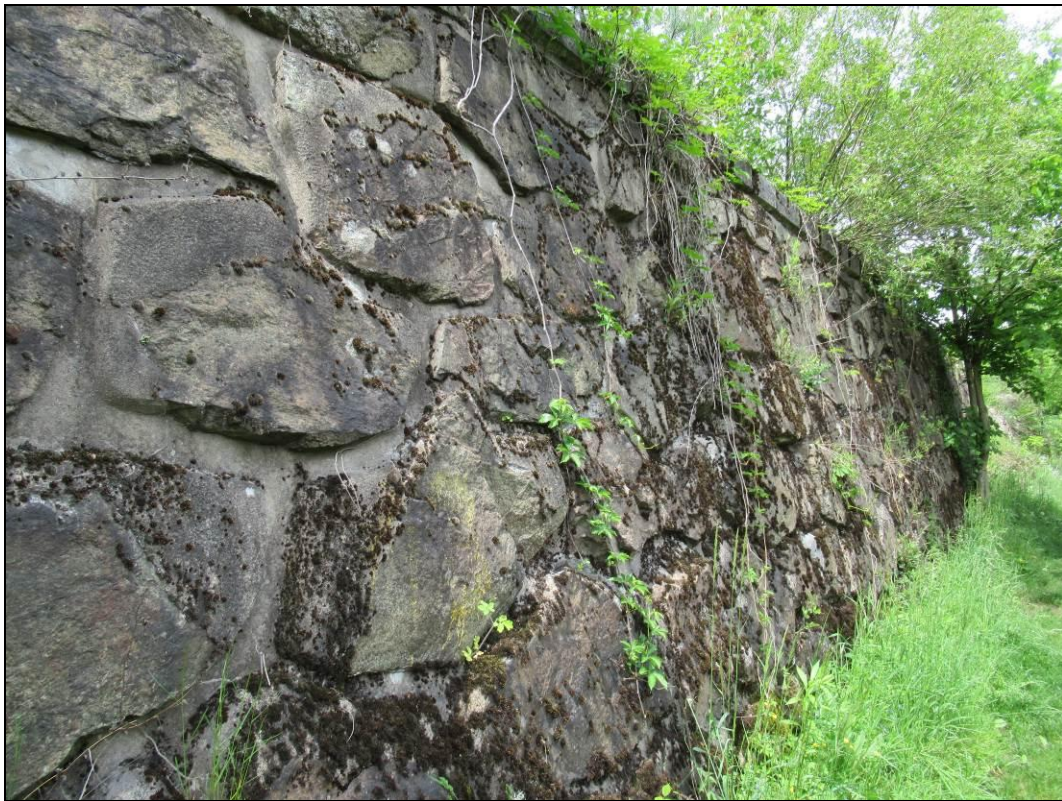
**Obr. č. 15** - pohled na objekt opěrné zdi ve směru rostoucího staničení od km ca 165,160 do km ca 165,180. V této části je OZ tvořena pouze dřikem z kamenného zdiva.

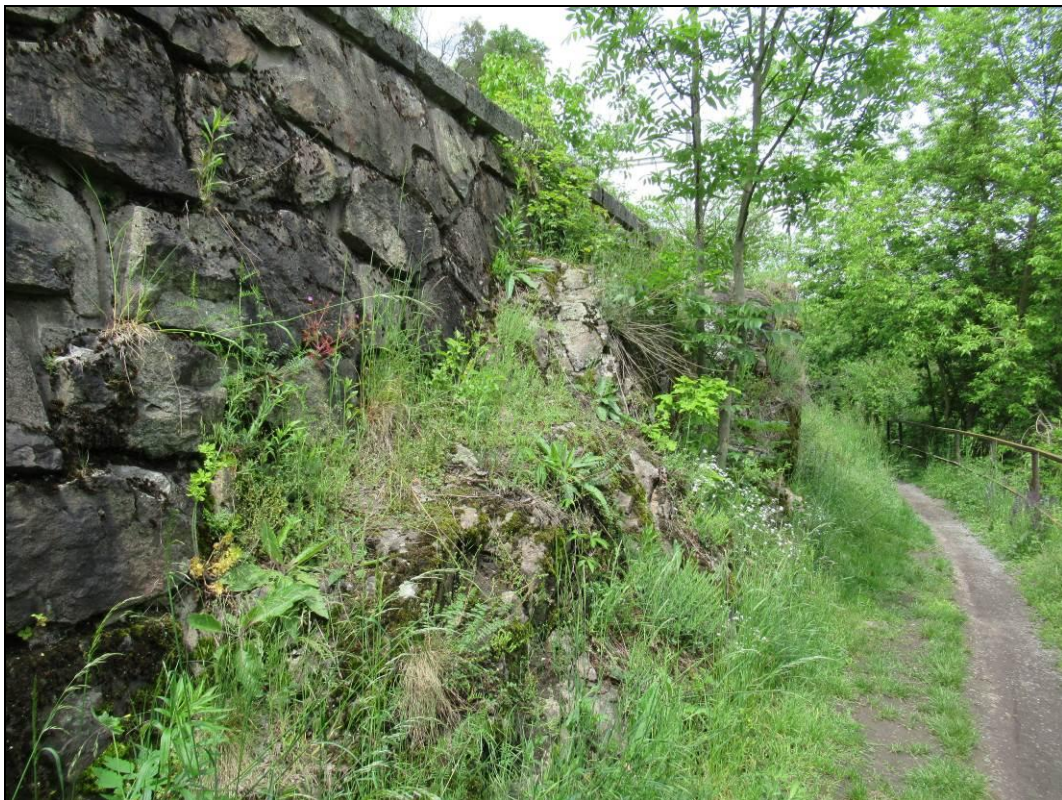
- v líci OZ je v km 165,190 - 165,210 skalní výchoz ze zdravých až navětralých granitoidů, porostlý vegetací. Skalní výchoz dosahuje ca 2/3 výšky opěrné zdi. je téměř na celou výšku dříku až po spodní líc římsy.

**Obr. č. 16** - pohled na objekt opěrné zdi ve směru rostoucího staničení od km ca 165,190 do km ca 165,210. V této části je v lici OZ skalní výchoz a světlá výška OZ je proměnlivá.

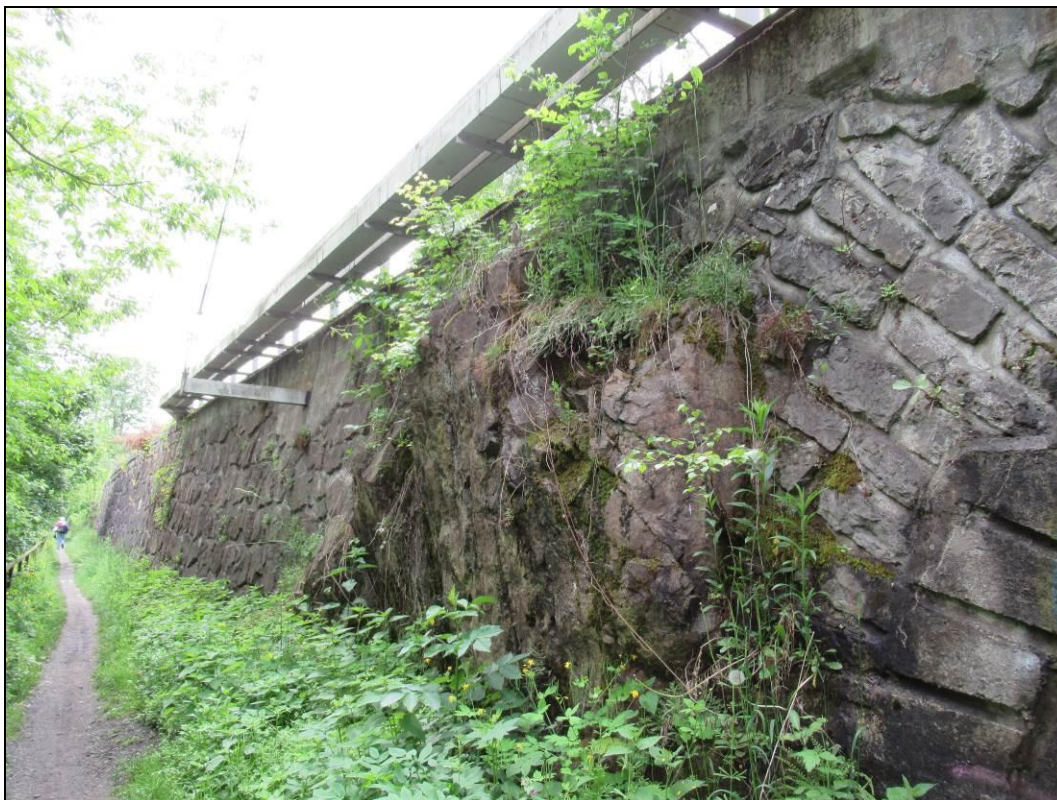
**Obr. č. 17** - pohled na objekt opěrné zdi proti směru rostoucího staničení od km ca 165,240 do km ca 165,280. Od km ca 165,265 je v koruně zdi po přimknutí OZ k trase trati opět betonová římsa. V km 165,265 - 165,275 je v líci skalní výchoz.

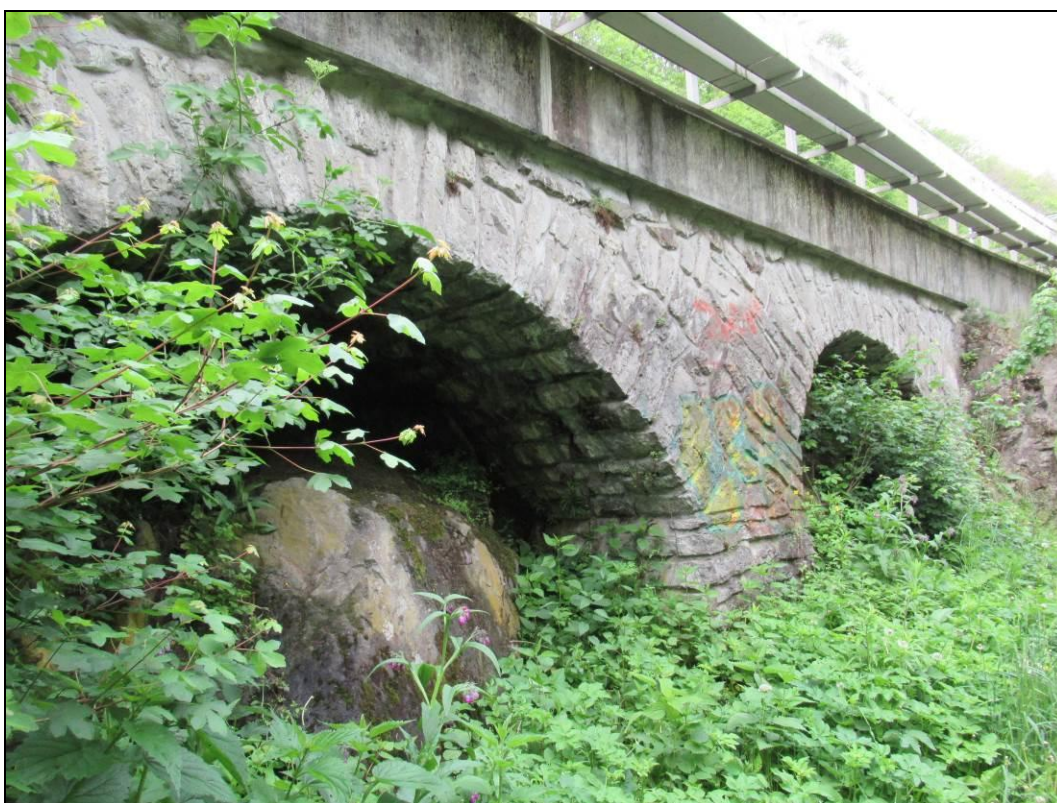
- je atypicky tvořen ve směru rostoucího staničení dvěma klenbami z kamenného zdiva řádkového, které jsou opřeny o skalní výchozy. Klenby překračují další kamenné výchozy pod sebou. Kameny jsou hrubě opracované kameny zdravých granitoidů, pevné a bez poruch. Spárování bylo v minulosti vyspraveno a je pevné, zachovalé.
- základ konstrukce nebyl předmětem průzkumu, lze očekávat, že je z kamenného zdiva stejného složení jako okolní konstrukce.
- římsa zdi je z monolitického betonu, vybudovaná při rekonstrukci trati. Beton je v líci pevný, hladký a bez poruch. Na spodním líci, který je přesazený před líc OZ je zespodu drážka proti stékání vody na OZ.

**Obr. č. 18** - pohled na objekt opěrné zdi po směru rostoucího staničení od km ca 165,280 do km ca 165,300. Dřík zdi je zde tvořen dvěma klenbami z kamenného zdiva, které jsou zapřeny o skalní výchozy.

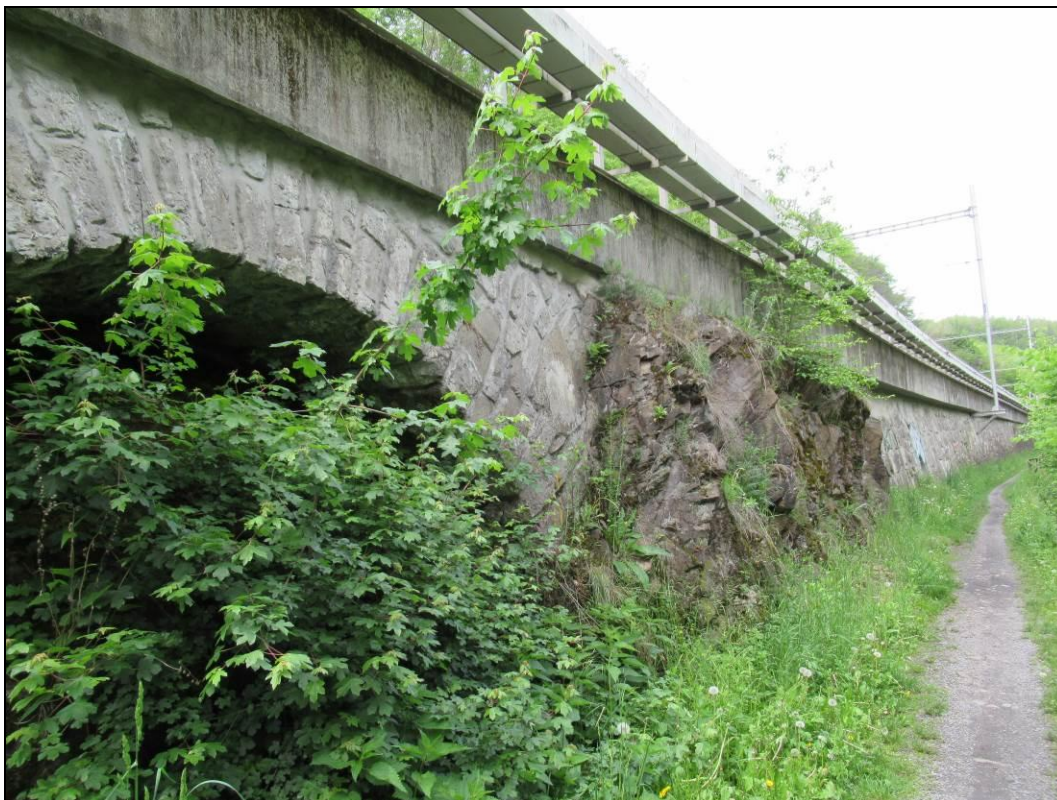
**Obr. č. 19** - pohled na objekt opěrné zdi po směru rostoucího staničení od km ca 165,280 do km ca 165,360. Za skalním výchozem v km 165,295 - 165,305 je v líci patrný propustek v km 165,317 (evidován v km 165,308). Dřík zdi je za skalním výchozem až do konce OZ opět z kamenného zdiva.

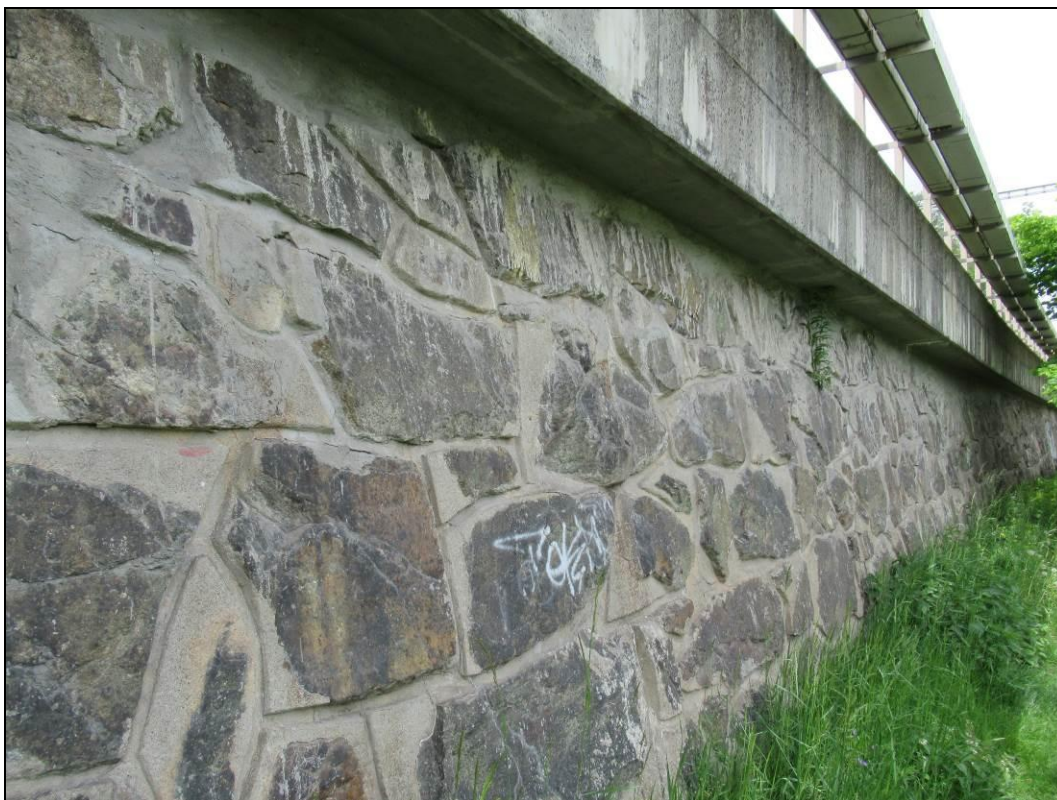
**Obr. č. 20** - pohled na objekt opěrné zdi po směru rostoucího staničení od km ca 165,400 do km ca 165,480.

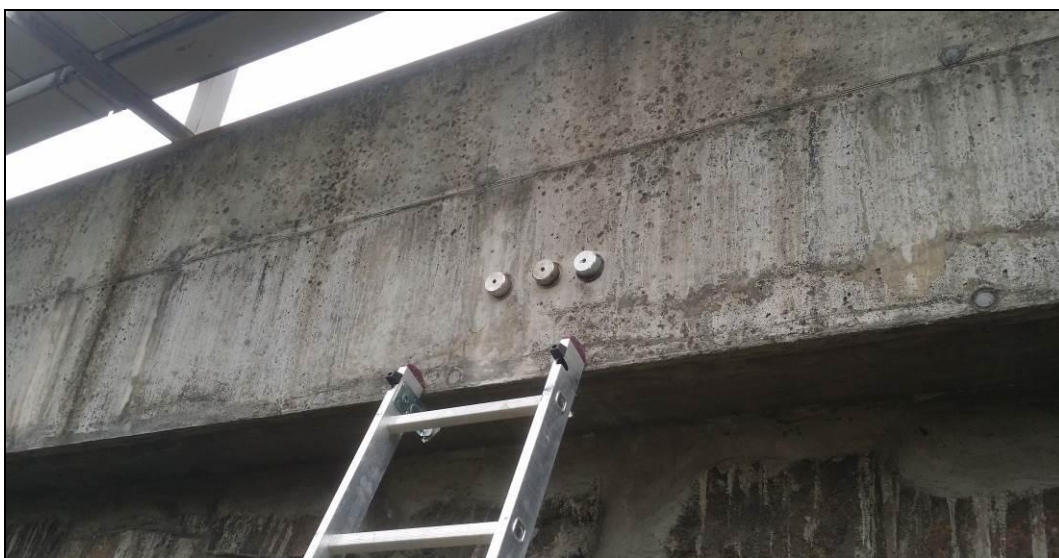
- jen polovina zkoušek (6 z 12) splňuje výše uvedené kritérium
- žádná z provedených zkoušek nebyla ze souboru vyloučena pro současnou nadměrnou plochu nevhodného porušení (více jak 25% plochy při lomové ploše skupiny -/Y, Y, Y/Z) a nízkou hodnotu  $R_t$  (nižší než požadované kritérium, např. 1,5 MPa) - viz ČSN 73 6242, čl. B.6.4

**Obr. č. 22** - Odtrhové zkoušky P4 - P6 na římse OZ v km 165,115

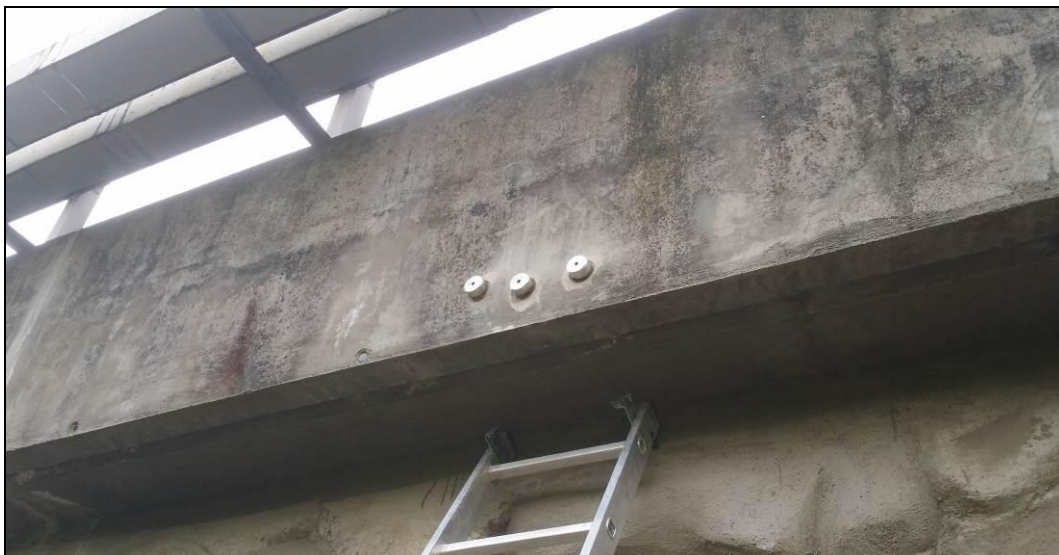
**Obr. č. 23** - Odtrhové zkoušky P7 - P9 na římse OZ v km 165,325

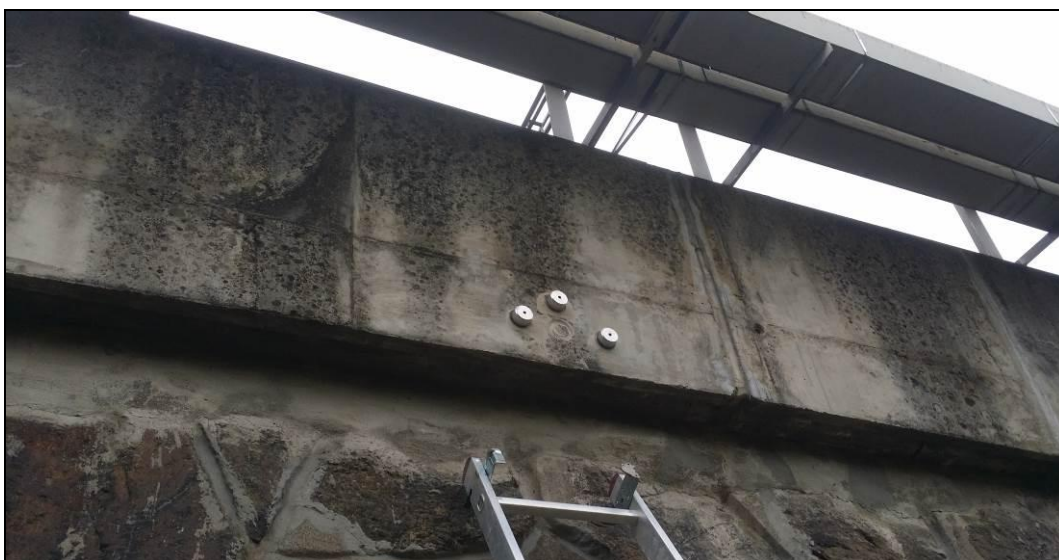
**Obr. č. 24** - Odtrhové zkoušky P10 - P12 na římse OZ v km 165,380
