SO 04-19-33
Zárubní zeď od km 168,919 do km 169,087

GEOTECHNICKÝ A STAVEBNĚTECHNICKÝ PRŮZKUM

Objednatel: SUDOP BRNO, spol. s.r.o.
Kounicova 26, 611 36 Brno
Zhotovitel: GeoTec-GS, a.s.
Chmelová 2920/6, 106 00 Praha 10
Název zakázky zhotovitele: Brno-Maloměřice - Adamov - Blansko, GTP
Zakázkové číslo zhotovitele: 2018-365

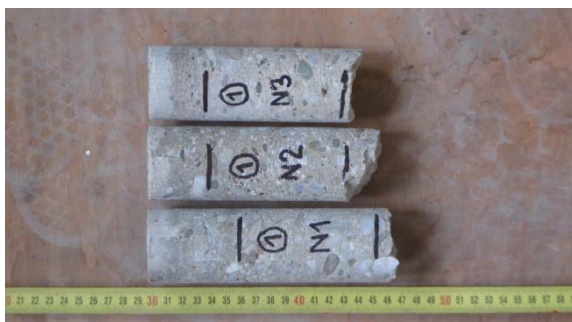
Foto 4.1

| Diagnostikovaný prvek konstrukce | číslo zkoušky | typ zkoušek | Pevnost v tahu [MPa] | | poznámka |
|---|---|---|---|---|---|
| Dřík ZZ v km 168,959-168,964 | N1 | destruktivní | 0,92 | 1,06 | Beton dříku zdi je pevný, nehomogenní, místy v lici s opady do hloubky až 10 cm |

Laboratorní foto odebraných jádrových vývrťů N1 až N3 Ø 50 mm s pracovním označením série č. 1 s vyznačenou polohou zkušebních těles pro stanovení tahových pevností betonu

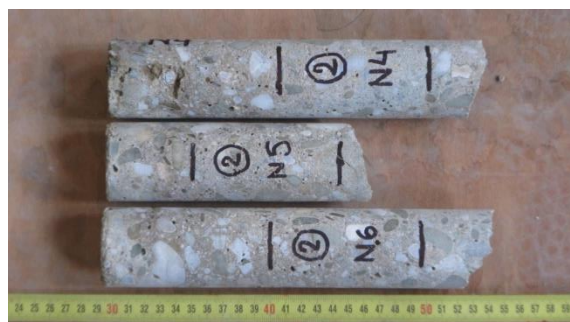
Foto 4.2

| Diagnostikovaný prvek konstrukce | číslo zkoušky | typ zkoušek | Pevnost v tahu [MPa] | | poznámka |
|---|---|---|---|---|---|
| Dřík ZZ v km cca 169,010 | N4 | | 1,22 | 1,14 | |

Laboratorní foto odebraných jádrových vývrťů N4 až N6 Ø 50 mm s pracovním označením série č. 2 s vyznačenou polohou zkušebních těles pro stanovení tahových pevností betonu

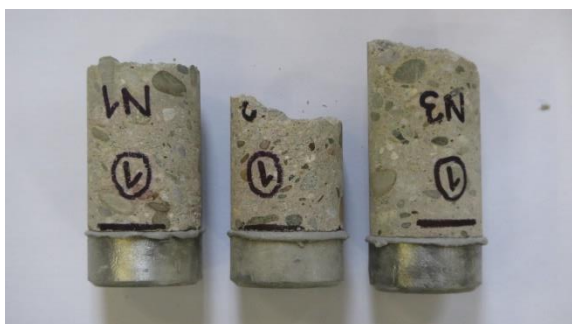
Foto 4.3

Zkušební vzorky série s pracovním označením č. 1 s označením vzorků N1 – N3 po provedení zkoušek tahové pevnosti

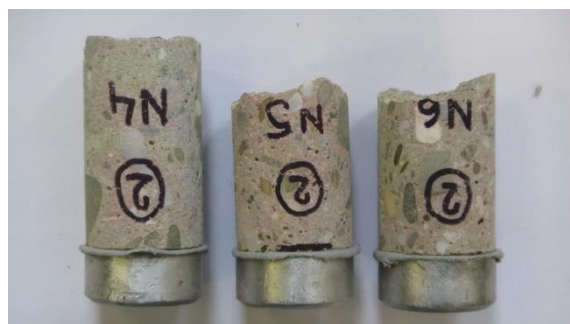
Foto 4.4

Zkušební vzorky série s pracovním označením č. 2 s označením vzorků N4 – N6 po provedení zkoušek tahové pevnosti

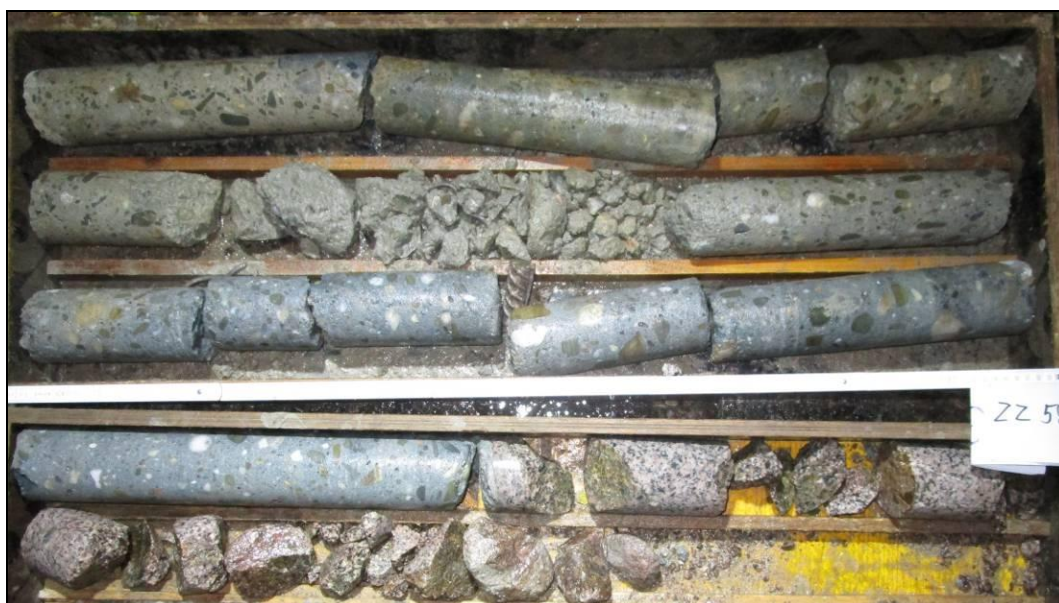
Obr. č. 1 - diagnostický vrt V1

Beton – nehomogenní, pevný, s dostatečným obsahem pojiva, pórovitý, lokálně mezerovitý

- v intervalu 1,20-1,65 m – rozvrtný na fragmenty o velikosti do 4 cm, s nízkým obsahem pojiva, nedostatečně uhuštěný

výztuž: v intervalu 1,45-1,50 m; 2,20-2,22 m a 2,48-2,20 m zastižena železná výztuž se slabou povrchovou korozikamenivo: říční o velikosti do 5 cmvýnos: v podobě souvislých jader dl. 13-44 cm (90%) a rozvrtných fragmentů betonu o velikosti 1 až 8 cm (10%), výnos 100%

Granodiorit – biotitický, načervenalý, hrubozrnný, navětralý, tektonicky porušený, celistvé kusy jádra o velikosti 5-10cm – třída pevnosti R2, vrtáním rozpojený na úlomky o velikosti 2-8 cm, kladivem lze úlomky a kusy obtížně rozbíjet, s růžovými draselnými živci, na puklinách vysrážené povlaky limonituvýnos: v podobě souvislých jader (35%), ostrohranných úlomků (65%), výnos 100%

Poznámka : Rub zárubní zdi zastižen v hloubce 3,45 m

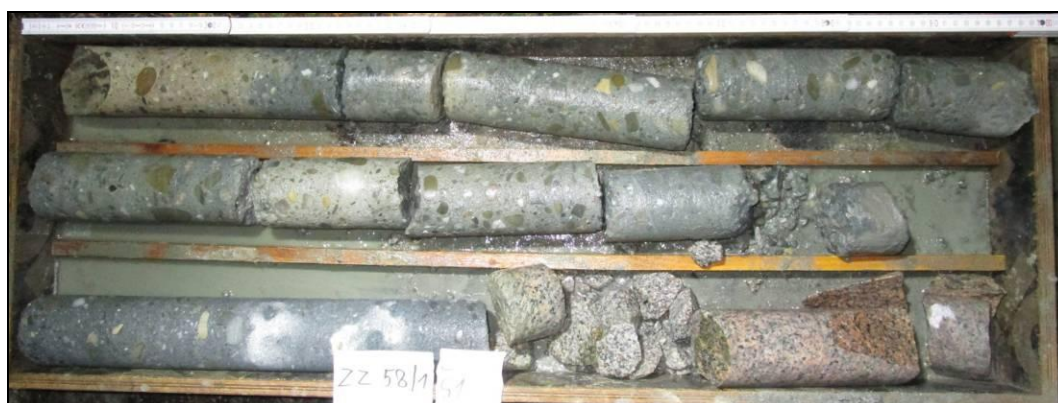
Obr. č. 2 - diagnostický vrt Š1

Beton – nehomogenní, pevný, s dostatečným obsahem pojiva, pórovitý až mezerovitý, převážně šedý, lokálně namodralý

- v intervalu 1,68-1,80 m rozvrtaný na fragmenty o vel. do 3 cm, s nízkým obsahem pojiva – štěrkové hnízdo

Granodiorit – biotitický, načervenalý, zdravý až navětralý, tektonicky porušený, celistvé kusy jádra o velikosti 7-20 cm – třída pevnosti R2, vrtáním rozpojený na úlomky o velikosti 3-7 cm, kladivem lze úlomky a kusy obtížně rozbíjet, na puklinách povlaky chloritu a limonituvýnos: v podobě souvislých jader (60%), ostrohranných úlomků (40%), výnos 100%

Poznámka : Základová spára zastižena v hloubce 2,50 m

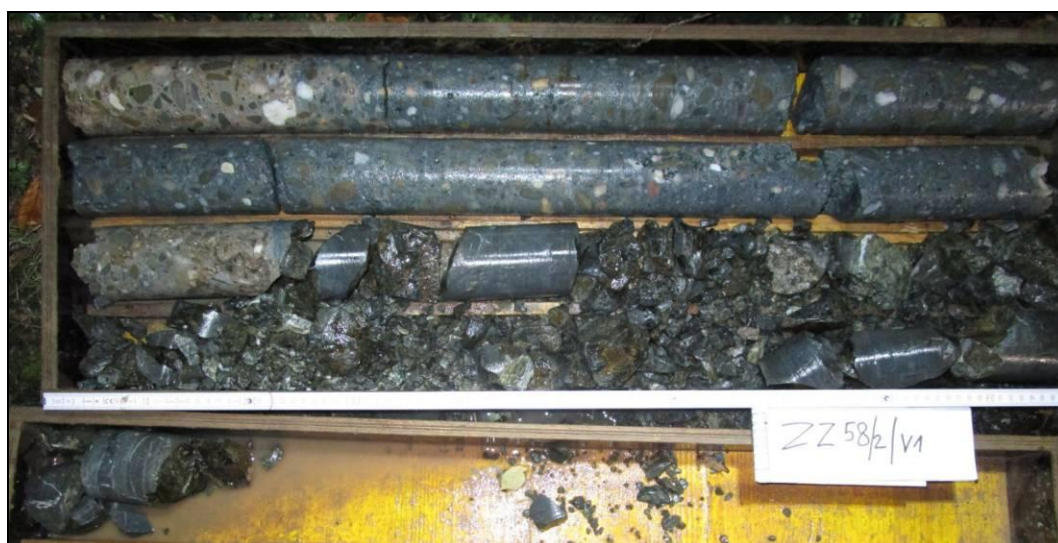
Obr. č. 3 – diagnostický vrt V2

Beton – nehomogenní, převážně pevný, s dostatečným obsahem pojiva, lokálně mezerovitý, převážně namodralý, lokálně žlutošedý

- v intervalu 1,55-1,73; 1,90-2,20 m silně mezerovitý, s nízkým obsahem pojiva štěrkové hnízdo, nedostatečně uhuštěný, štěrkové hnízdo

Metabazit – navětralý, zelenošedý, tektonicky porušený, celistvé kusy jádra o velikosti 8-14 cm – třída pevnosti R2-R3

Poznámka : Rub zárubní zdi zastižen v hloubce 2,20 m

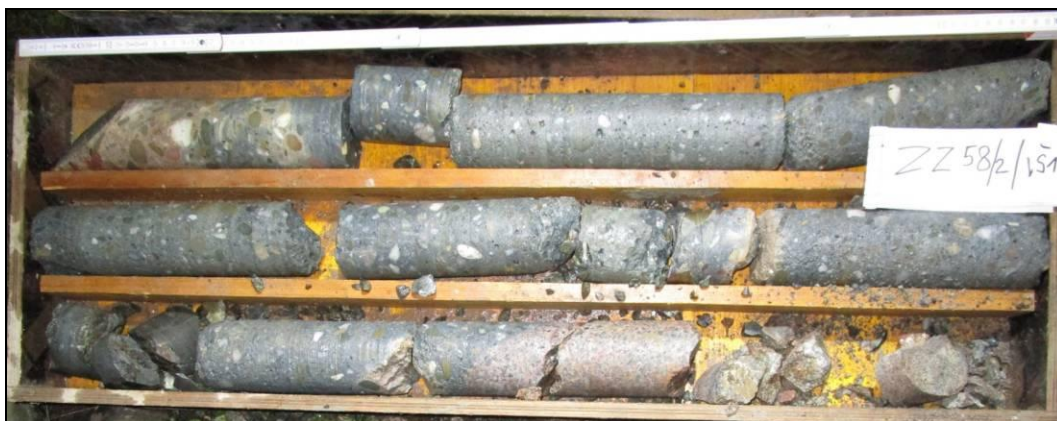
Obr. č. 5 - diagnostický vrt Š2

Beton – nehomogenní, převážně pevný, s dostatečným obsahem pojiva, pórovitý, lokálně mezerovitý, převážně šedý, lokálně žlutošedý

- v intervalu 1,60-1,80 m s nízkým obsahem pojiva, silně mezerovitý, nedostatečně uhuťný, v intervalu 2,00-2,20 m metabazit – zásyp pro doplnění betonu

Granodiorit – biotitický, načervenalý až zelený, navětralý, tektonicky porušený, celistvý kus jádra o velikosti 18 cm – třída pevnosti R2-R3, na puklinách vysrážené povlaky limonitu

Poznámka : Základová spára zastižena v hloubce 2,50 m

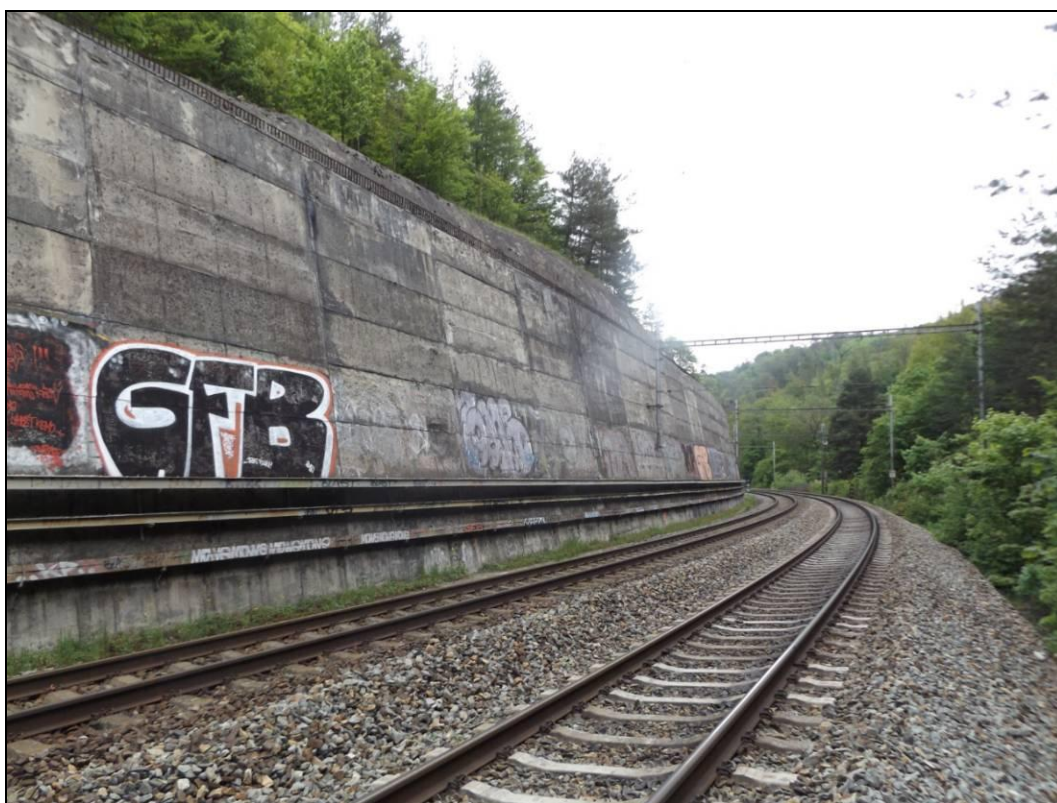
- ZZ je z monolitického betonu, který je v líci většinou hladký, pevný (75-80 % plochy), místy (20-25% plochy) na povrchu degradovaný s opady až do hloubky 10 cm. Lokálně, v místech poruch je v betonu patrný nízký obsah pojiva.

Obr. č. 6 – pohled na zárubní zeď zleva

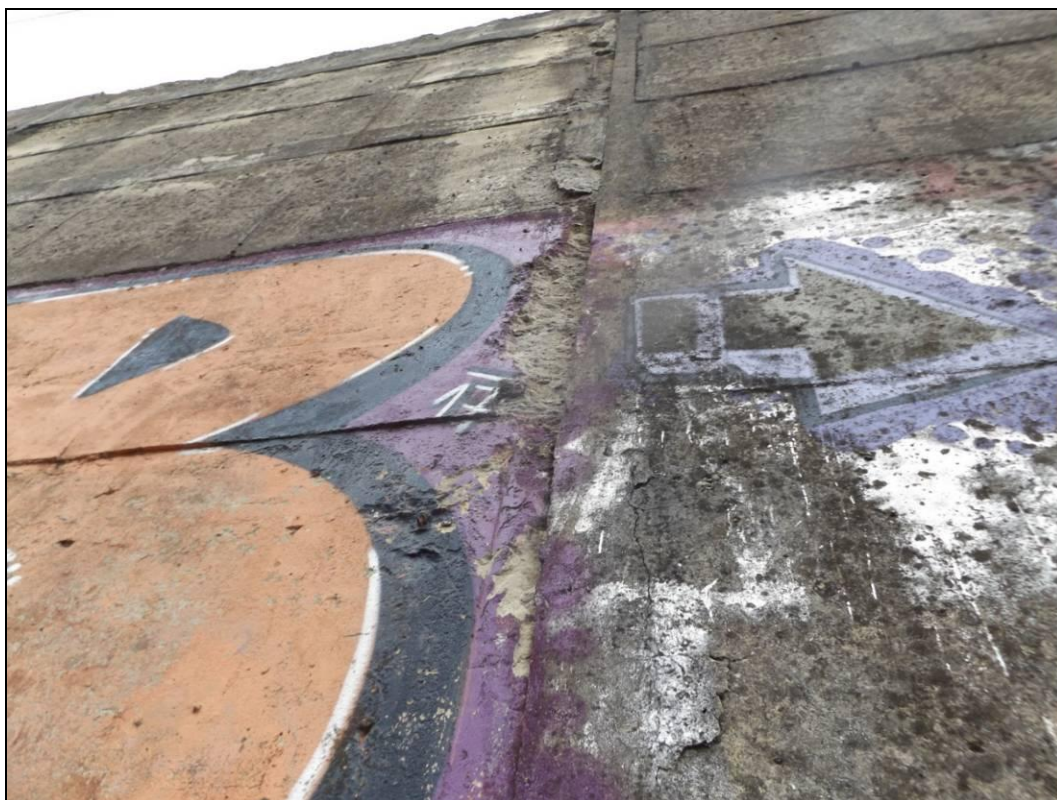
- dilatační spáry zdi jsou od sebe vzdáleny cca 5-6 m, vyplněné prostým betonem, který je postižen vyšším stupněm degradace než okolní beton a na poklep zní dutě.

Obr. č. 7 – pohled na dřík zárubní zdi a dilatační spáry postižené vyšším stupněm degradace než okolní beton

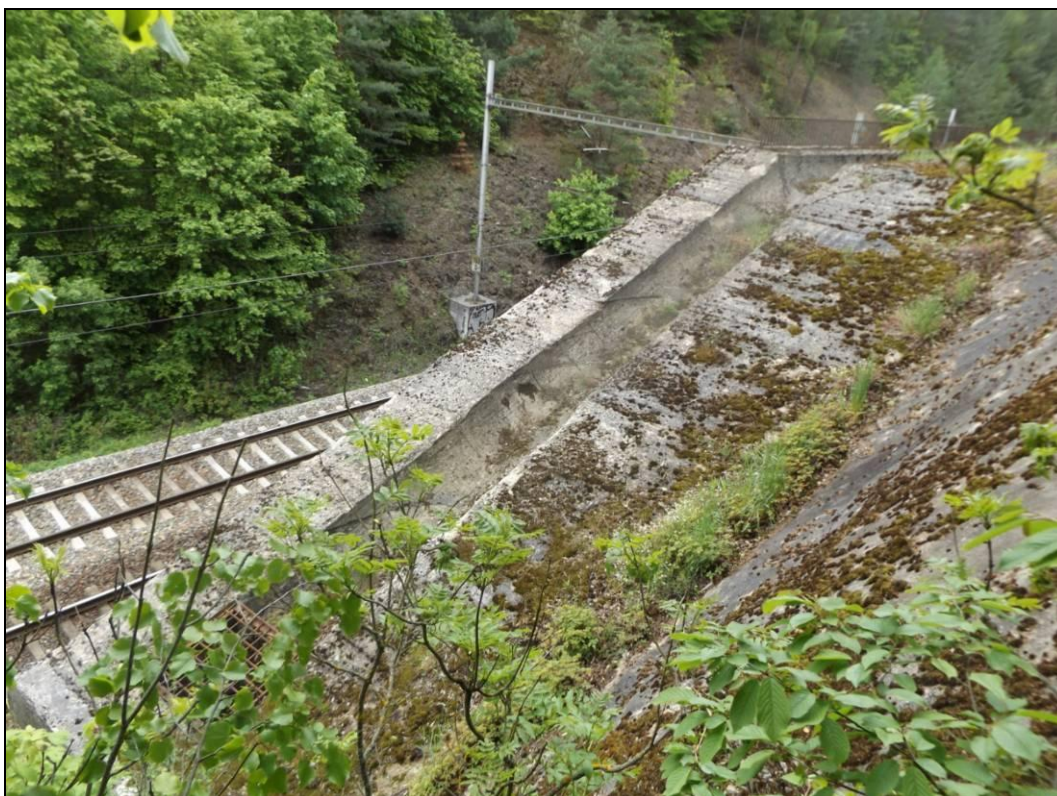
- koruna zdi je ze stejného materiálu jako dřík, šířky 1-3 m, vybavená půlkruhovým odvodňovacím žlabem s povrchovou degradací do hloubky 1-5 cm, způsobenou vnějšími vlivy. Žlab je do jedné třetiny své výšky zanesen organickým materiálem, celá koruna je porostlá mechem a náletovou vegetací. Na začátku a konci žlabu jsou svodové šachty, které jsou kryté funkční mříží, v místě možného přístupu jsou zaneseny odpadky. Ve vrcholu zdi vede nízký záchytný plot z ocelových tyčí (výška cca 0,4 m) celoplošně pokryté povrchovou korozí.

Obr. č. 8 – pohled shora na půlkruhový odvodňovací žlab v koruně zdi

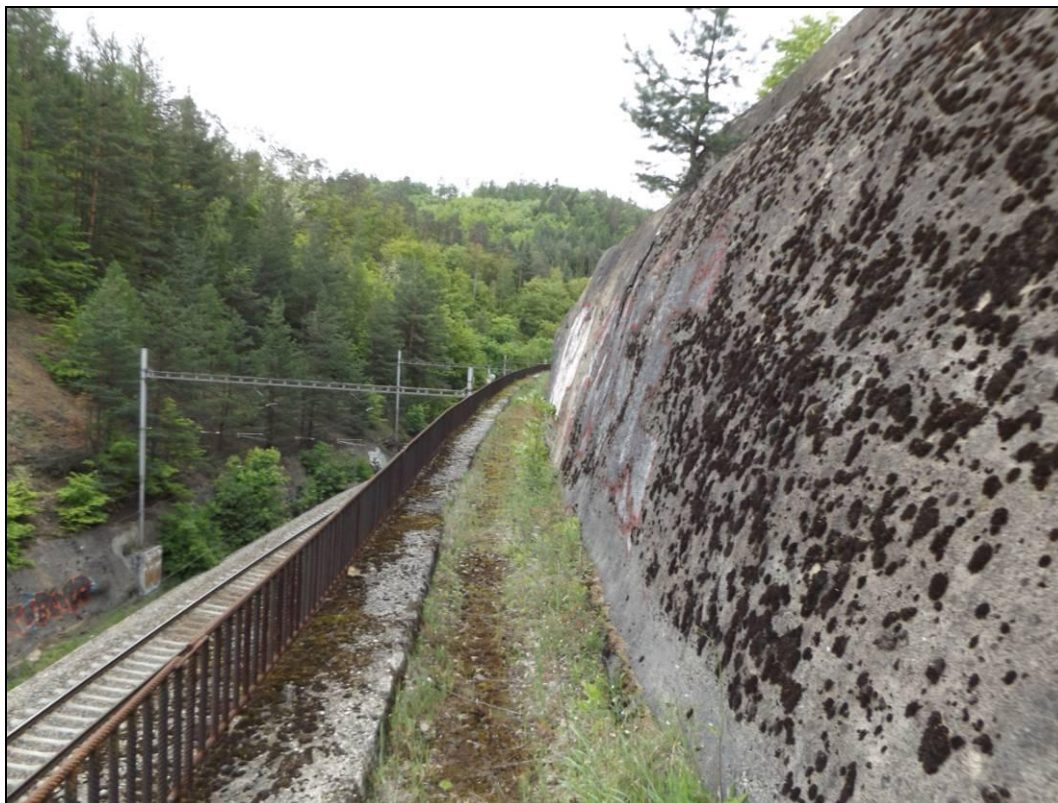
nad korunou zdi vystupuje skalní výchoz zajištěný stříkaným betonem. Beton je pevný, hladký a bez významných poruch

Obr. č. 9 – pohled na korunu zdi a skalní výchoz krytý stříkaným betonem

- v horní hraně zárubní zdi bude vhodné provedení záchytného plotu o výšce do 1,5 m z ocelových sloupků a ochranného ocelového pletiva a to i v místech šikmých hran na obou koncích zárubní stěny

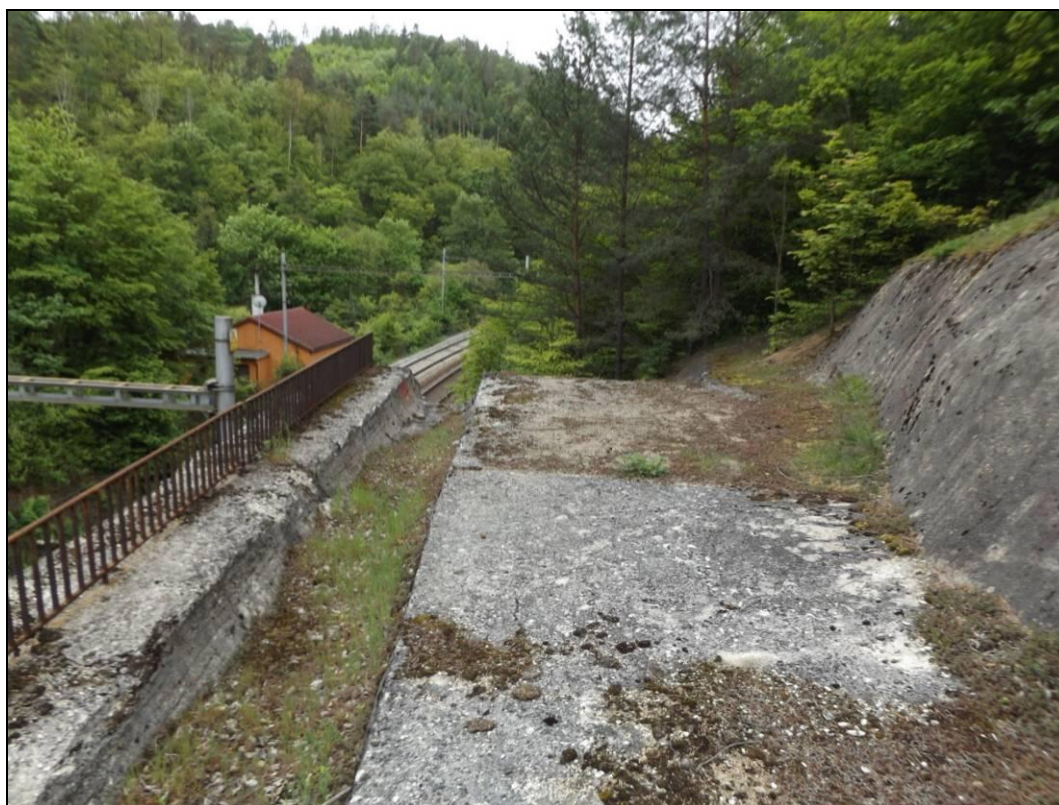
Obr. č. 10 – pohled na korunu zdi a skalní výchoz krytý stříkaným betonem
