SO 04-19-34
Zárubní zeď od km 169,558 do km 169,738

STAVEBNĚTECHNICKÝ PRŮZKUM

Objednatel: SUDOP BRNO, spol. s.r.o.
Kounicova 26, 611 36 Brno
Zhotovitel: GeoTec-GS, a.s.
Chmelová 2920/6, 106 00 Praha 10
Název zakázky zhotovitele: Brno-Maloměřice - Adamov - Blansko, GTP
Zakázkové číslo zhotovitele: 2018-365

Stavebnětechnický pasport

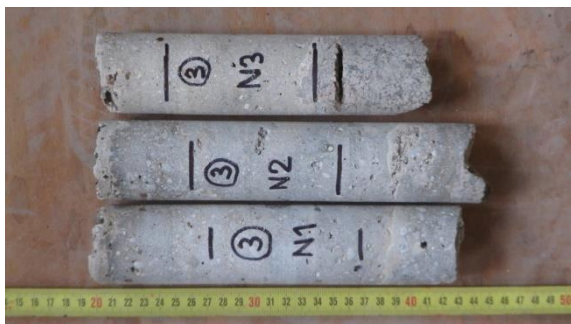
Foto 7.1

Na fotografii 7.1 jsou znázorněny odebrané vzorky betonu z opěrné stěny ve staničení km 169,558 – 169,738 s viditelným popisem a označením polohy jednotlivých zkušebních těles v odebraných jádrových vývrtech.

Laboratorní foto odebraných jádrových vývrťů N1 až N3 Ø 50 mm s pracovním označením série č. 3 s vyznačenou polohou zkušebních těles pro stanovení tahových pevností betonu

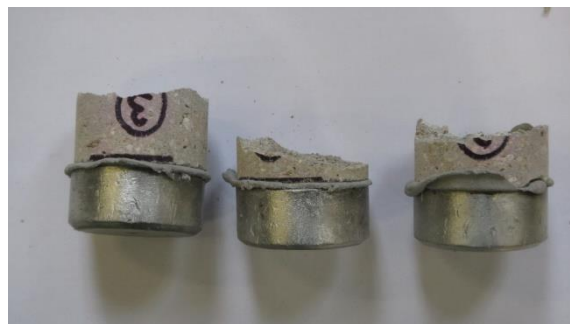
Foto 7.2

Z fotografie 7.2 je patrný způsob porušení vzorků po provedení tahové pevnosti betonu.

Zkušební vzorky série s pracovním označením č. 3 s označením vzorků N1 – N3 po provedení zkoušek tahové pevnosti

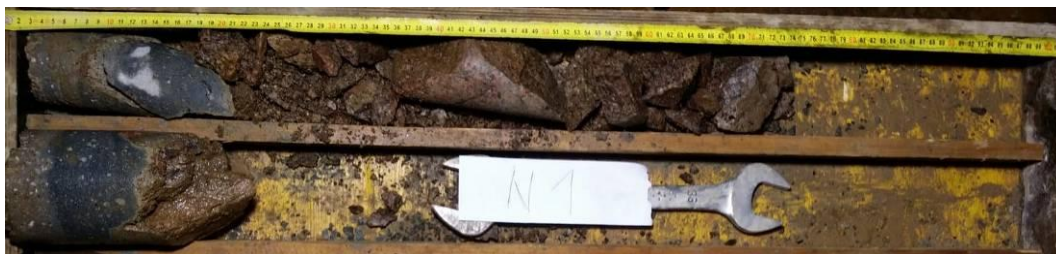
Stříkaný beton – proměnlivé tloušťky v rozmezí od 0,10 – 0,30 m, beton je nehomogenní, převážně pevný, většinou s dostatečným množstvím pojiva, lehce pórovitý, šedé barvy

Obr. č. 1 - návrť N1

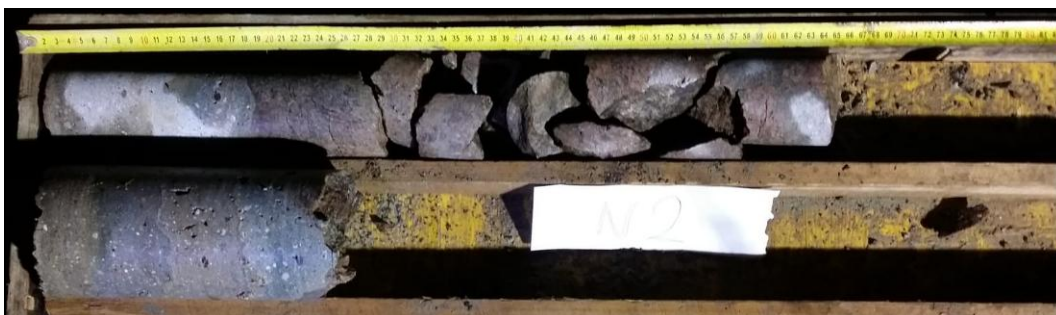
Obr. č. 2 - návrť N2

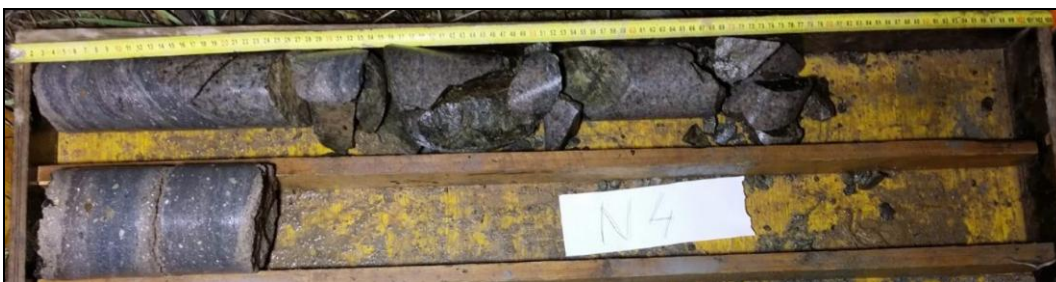
Obr. č. 4 - návrť N4

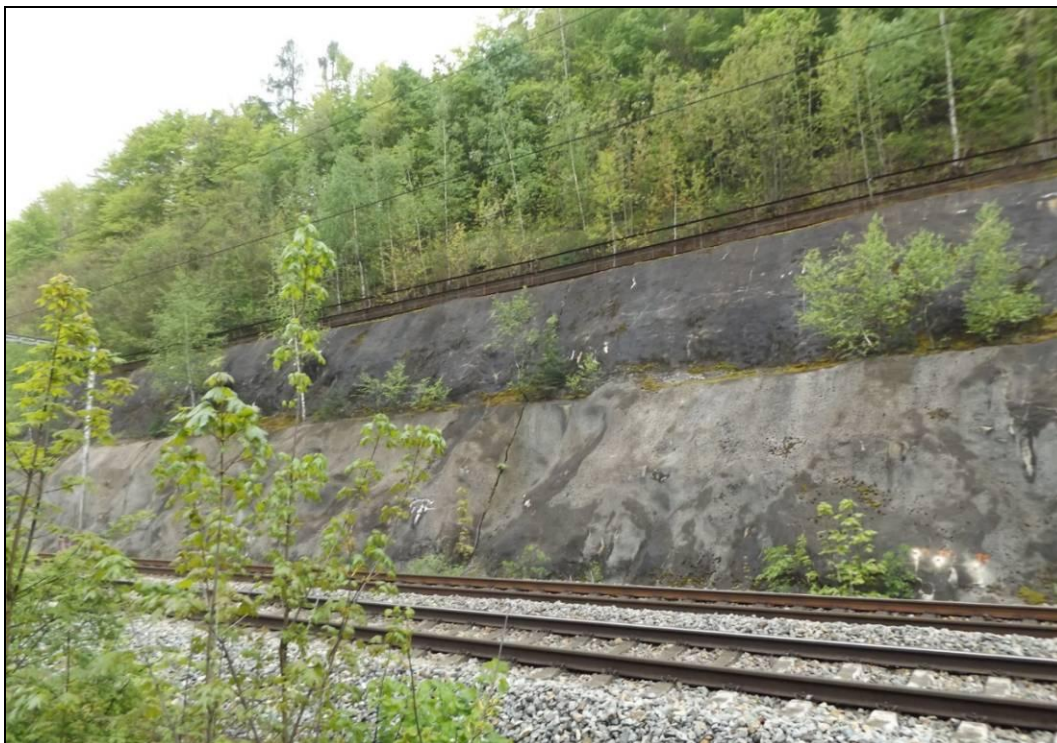
- zárubní zeď je provedena jako obkladní zeď ze stříkaného betonu vyztuženého betonářskou výztuží, zajištěná kotevními hřebíky.
- zeď je dvouetážová s lavičkou šířky 1-2 m v polovině výšky, podélně rozdělena dilatačními spárami na 6 celků, DS jsou průběžné na celou výšku zdi.

Obr. č. 5 – pohled na zárubní zeď zprava

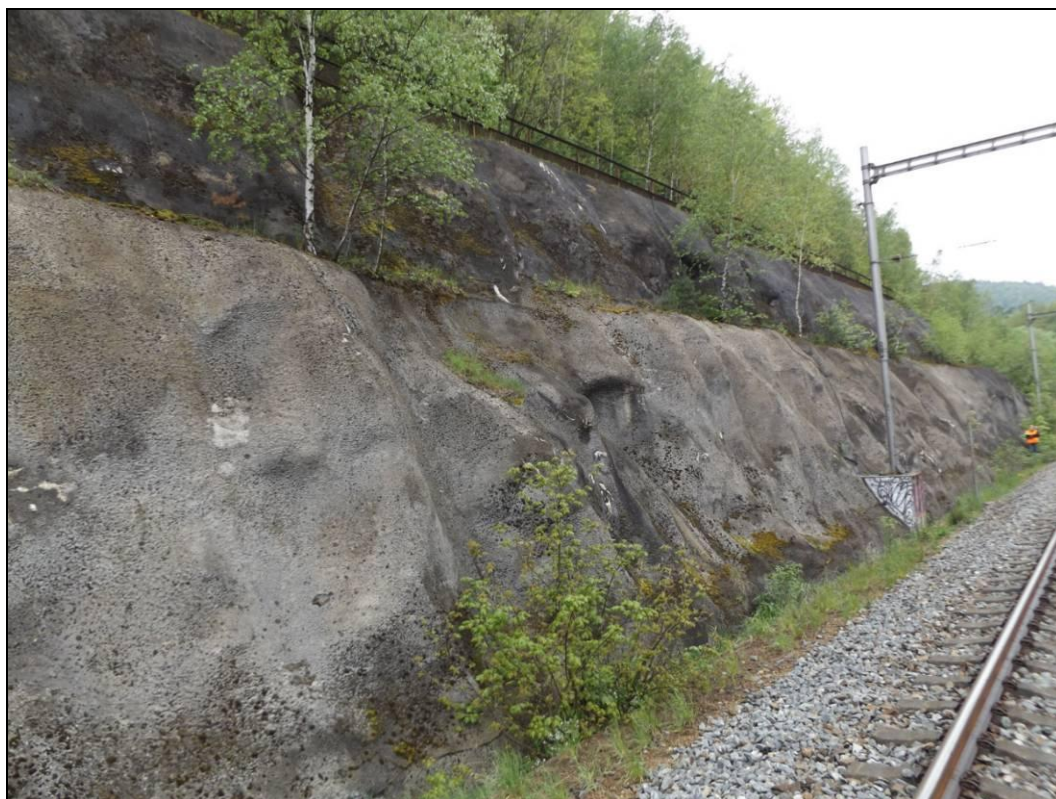
- u paty zdi je odvodňovací příkop, který je zanesený organickým i antropogenním materiálem.
- příkop a koruna zdi jsou zarostlé náletovou vegetací.

Obr. č. 6 – pohled na zárubní zeď zleva

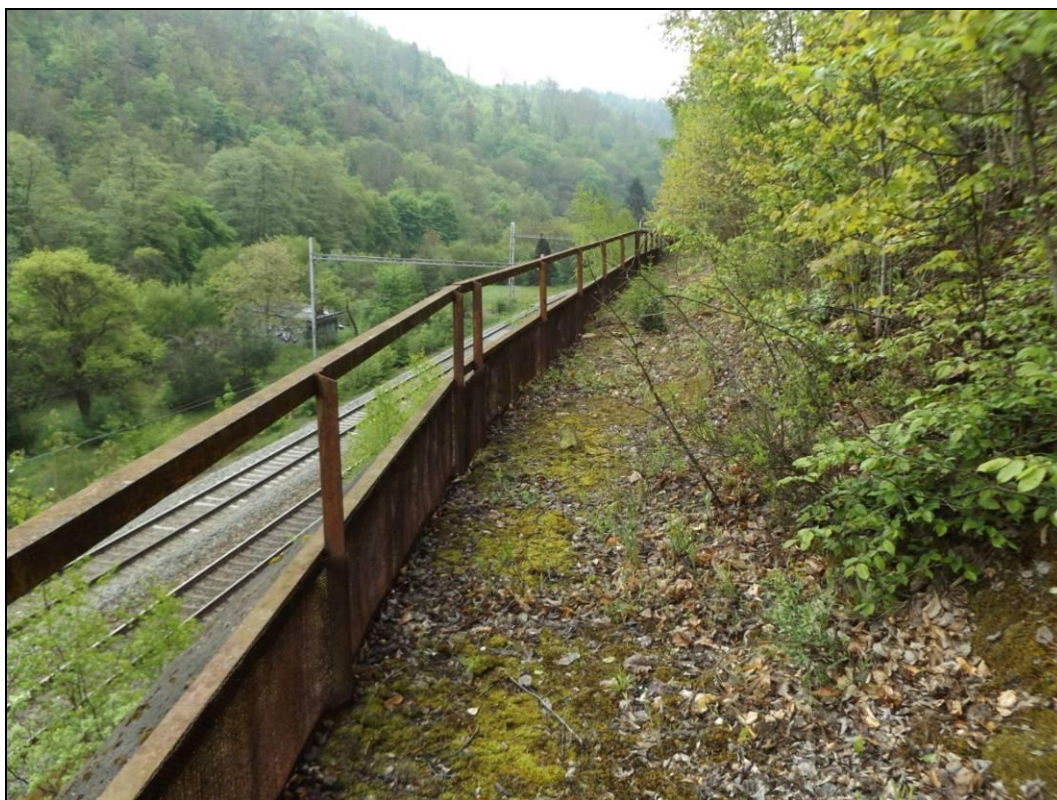
- beton zdi je většinou pevně přichycen na podkladu. Místy (20-25 % plochy) je mezi rubem betonu a lícem skalního výchozu dutina (ATM).
- v koruně obkladní zdi je ocelové zábradlí, v dolní části s pletivem proti pádu kamenů. Protikorozi ochrana zábradlí je nátěr, který je v současnosti zcela degradován a na 90% plochy zcela opadány, většina plochy zábradlí a pletiva je postižena povrchovou korozi, na pletivu přechází do koroze hloubkové. Zábradlí je pevné a plní svou funkci, pletivo je degradované.

Obr. č. 7 – pohled na ocelové zábradlí v koruně zdi

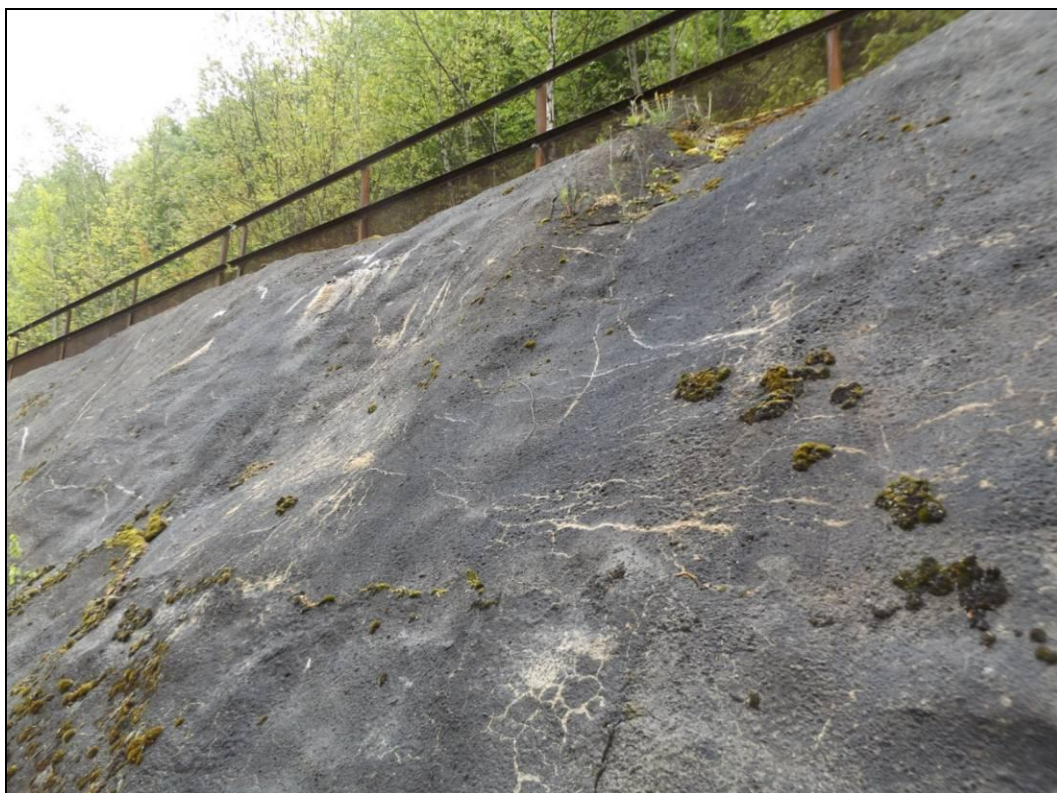
- stříkaný beton je většinou pevný, zachovalý a plní svou funkci.
- lokálně, zejména na výdutích kopírujících původní reliktu skalního výchozu se vyskytují vlasové praskliny délky až 2 m, skrze které dochází k průsakům vody, místy s tvorbou usazenin vyluhovaných z pojiva.

Obr. č. 8 – pohled na vlasové trhliny ZZ
