Předkládaná studie je zpracována pro vyhodnocení vlivu vibrací generovaných stavbou „Modernizace a elektrizace trati Otrokovice-Vizovice“.

***Protokol o autorizovaném měření vibrací***  
***autorizační set G10***  
***č.: 19/05***

**Měření vibrací přenášených na člověka**  
Měření hladin vibrací v budovách  
ze železniční dopravy

**M1 – Hornomlýnská 828, Zlín**

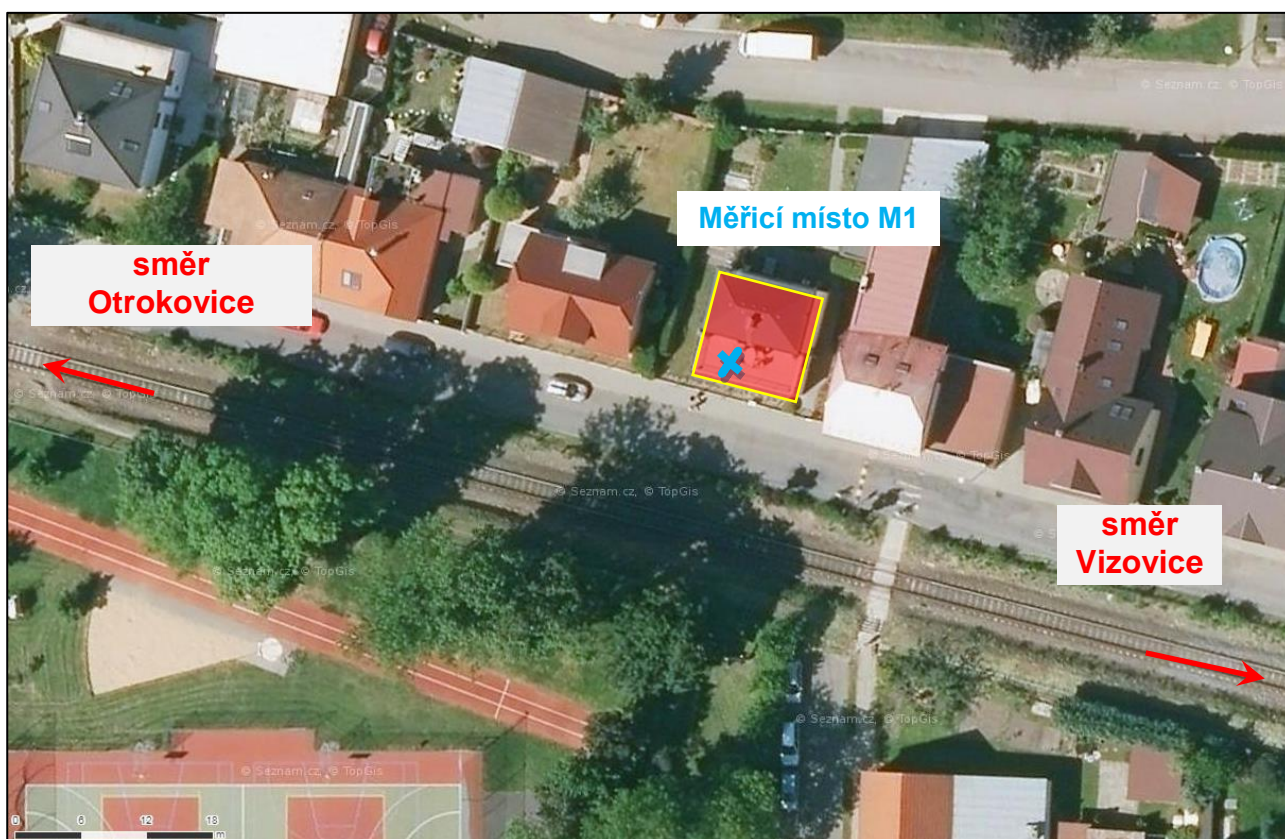
Měřený objekt je rodinný dům, nacházející se přibližně 17 metrů od osy krajní koleje. Železniční trať má před místem měření 1 kolej, které se nacházejí přibližně ve stejné výšce jako okolní terén. Před místem měření se na jedné koleji nacházelo tuhé podkladnicové upevnění kolejnic.

Obr. 4 Letecký snímek se zákresem měřicího místa M1

Měření probíhalo v obytné místnosti v 1.NP. Měřicí snímač byl umístěn na keramické dlažbě. Letecký snímek je na obr. 4, pohled na měřicí aparaturu na obr. 5 a pohled na koleje na obr. 6.
