Název stavba/akce:		Optimalizace Karlštejn (mimo) - Beroun (mimo)										S-kod:		S631600376																														
												Zakázka:		20_7911																														
Název části:		Vliv stavby na životní prostředí										Označení části:		B.6																														
Název objektu:		Zemědělská příloha										Číslo objektu:		B.6.5.1																														
Název přílohy:		-										Číslo přílohy:		-																														
Název dílčí části přílohy:												Paré:																																
Kraj:		Katastrální území:						TUDU:																																				
Středočeský		Korno, Poučnick, Srbsko u Karlštejna, Tetín u Berouna						020212																																				
Dokumentace:																																												
Stupeň dokumentace:		Datum zpracování:				Formát:				Meřítko:																																		
DSP+PDPS		06/2021				XX x A4				-

PEDOLOGICKÝ PRŮZKUM

akce Optimalizace trati Karlštejn (mimo) – Beroun (mimo)

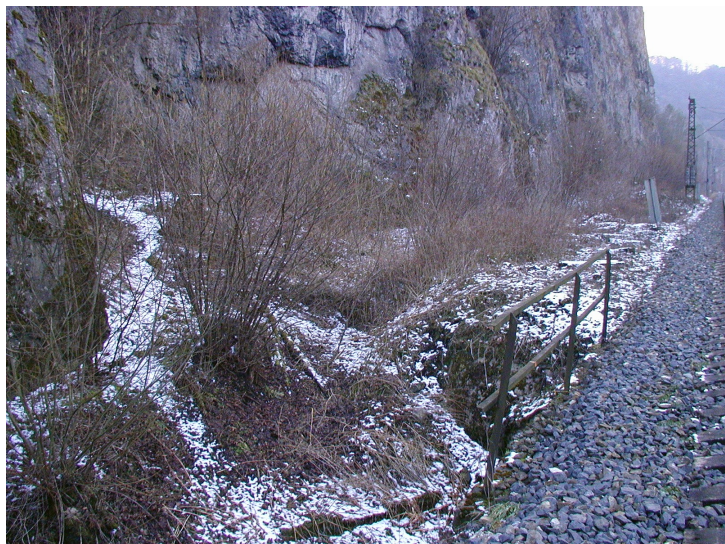
Obr. 1. Celkový pohled na plochu TZ01. Bod P01 se nachází v pravé střední části snímku, bod P02 za ním vzadu. Pohled od V.

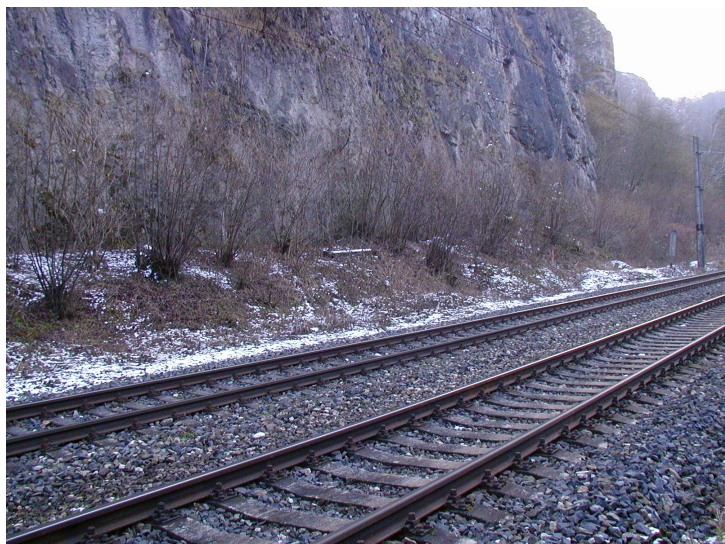
Obr. 3. Plocha TZ01. Situace v okolí dokumentačního bodu P02 se souvislým valem osypů pod strmou skalní stěnou. Pohled od SV.

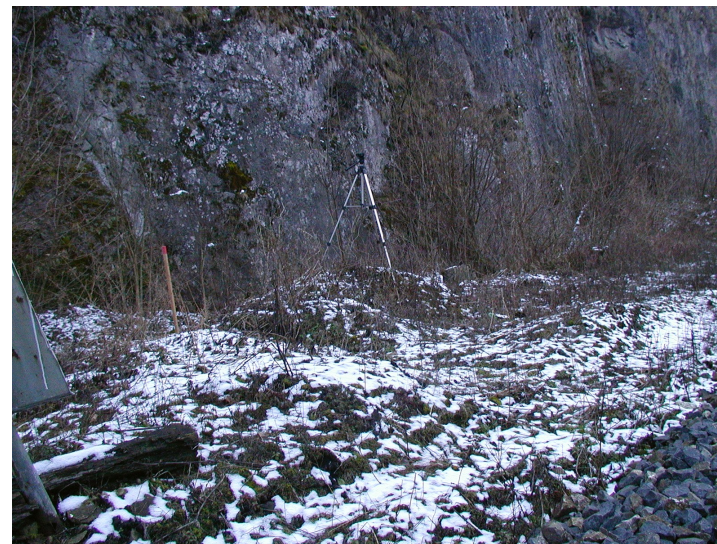
Na pozemku byla provedena dokumentace ve dvou bodech. Reprezentativní půdní sondy nebylo možné s ohledem na stav pozemku realizovat. Východní část pozemku (blíže k propustku) je antropicky dotčená (příl. 1, dokumentační bod P01). Okolí tohoto dokumentačního bodu je z větší části pokryto souvislými menšími haldami navážek výšky do 0,5 m (příl. 2, obr. 2). Na z. části pozemku, v celkové délce cca 50 m, je souvislý val osypů (příl. 2, obr. 3), nacházejících se pod strmou skalní stěnou, který dosahuje výšky 1,5 – 2 m (příl. 1, dokumentační bod P02). Povrch celého pozemku je zarostlý ruderalní vegetací s nepříliš vysokými náletovými dřevinami (převážně bez černý, líska obecná, trnka, jasan a javor).

Obr. 2. Plocha TZ01. Antropicky dotčený povrch s menšími haldami navážek v okolí dokumentačního bodu P01. Pohled od SV.

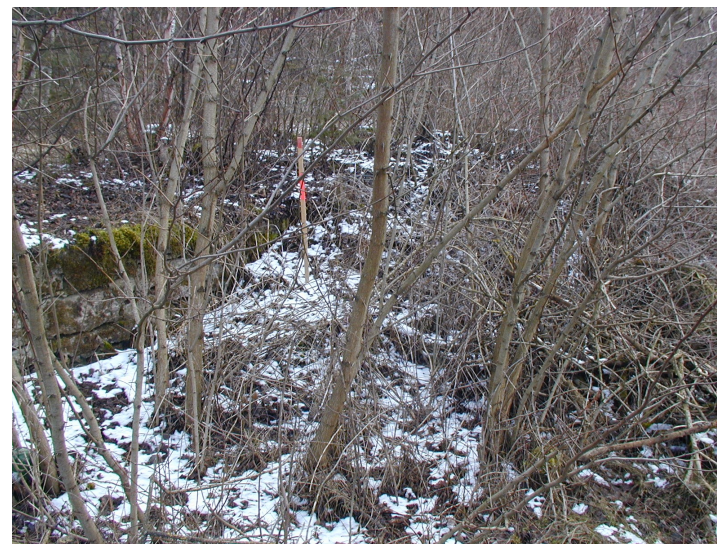
Na pozemku byla provedena dokumentace v jednom bodu. Reprezentativní půdní sondu nebylo možné s ohledem na stav pozemku realizovat. Celý pozemek je antropicky dotčený s nepravidelným pokryvem odpadního materiálu z bývalého lomu (příl. 2, obr. 4), místy i s menšími betonovými fragmenty. Jeho povrch je zarostlý ruderalní vegetací a téměř neprostupnými nespecifikovanými náletovými dřevinami (křovinami).

Obr. 4. Plocha TZ02. Antropicky dotčený pozemek v okolí dokumentačního bodu P03 s pokryvem a haldami tvořenými odpadem z bývalého lomu. Pohled od SV.

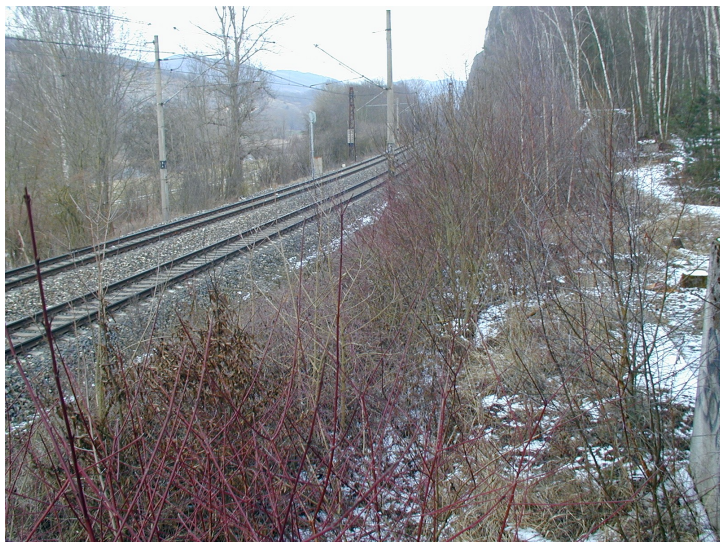
Obr. 5. Plocha TZ02. Celkový pohled na obtížně přístupný pozemek, zarostlý náletovými dřevinami. Pohled od Z.

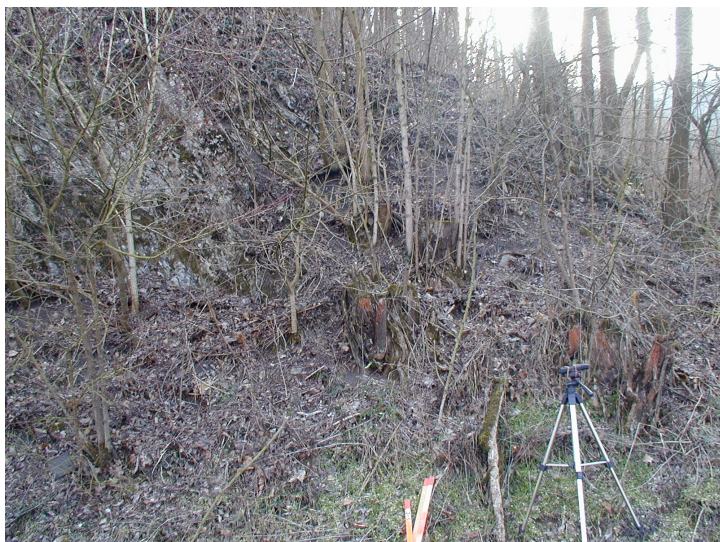
Obr. 7. Plocha TZ03. Na pozemku se nacházejí prořezávané náletové dřeviny, ve vyšší části pozemku (na snímku vlevo nahoře) vystupuje skalní podloží. Pohled od SV.

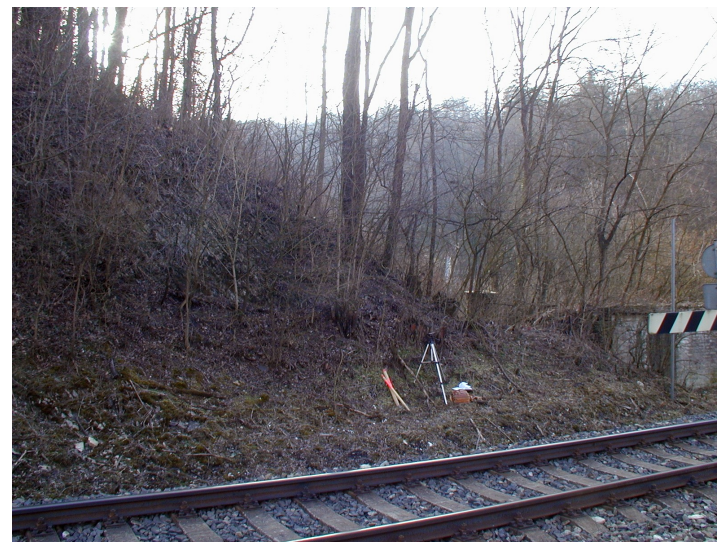
Pozemek jv. od mostu, určený k trvalému záboru, je situován ze strany drážního tělesa blíže ke svahu a má nepravidelný tvar blízký trojúhelníku (plocha cca 10 m²). Strana přiléhající k drážnímu tělesu má délku cca 7 m. Pozemek se nachází na okraji lesního porostu, ve spodní části strmého svahu, který se svažuje k drážnímu tělesu (příl. 2, obr. 6). Ve vyšší části pozemku místy vystupuje skalní podloží.

Obr. 6. Plocha TZ03. Pohled na pozemek ve spodní části strmého svahu a umístění dokumentačního bodu P04. Pohled od V.

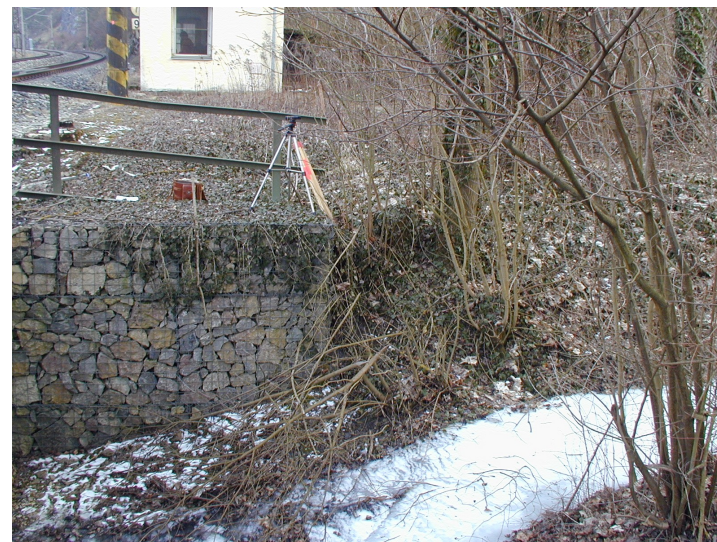
Pozemek nepatrné rozlohy u mostu, určený k trvalému záboru, je situován ze strany drážního tělesa blíže ke svahu (k Císařské rokli) a má obdélníkový tvar (plocha cca 0,5 m²). Nachází se u zaústění do mostu po jeho pravé straně ve strmém břehu Císařského potoka, částečně stabilizovaném gabionem (příl. 2, obr. 8). Jeho povrch je zarostlý ruderalní vegetací (převažuje břečťan).

Obr. 8. Plocha TZ04. Dokumentační bod P05 se nachází na pozemku, který je situován ve strmém břehu, který je částečně stabilizován gabionem. Pohled od SZ.

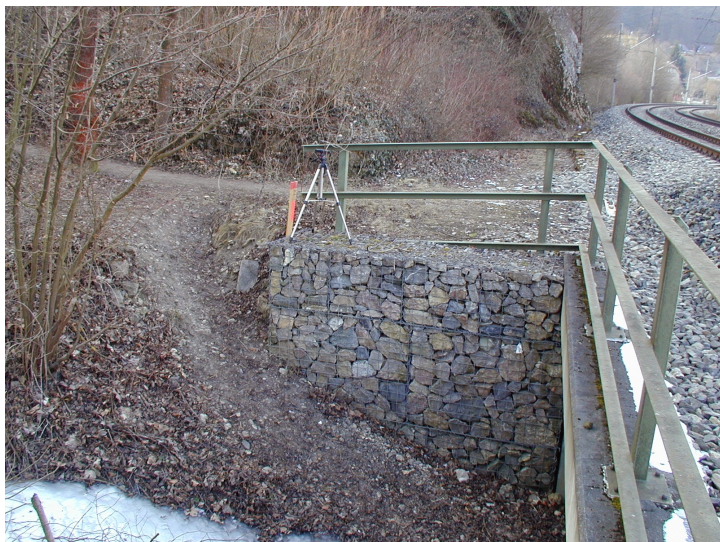
Nachází se u zaústění do mostu po jeho levé straně ve strmém břehu částečně stabilizovaném gabionem (příl. 2, obr. 9). Kromě sutí se kamenů je částečně antropicky dotčený přítomností fragmentů betonu o velikosti do 0,2 m a stezkou pro pěší. Částečně je zarostlý ruderalní vegetací.

Obr. 9. Plocha TZ05. Pozemek s bodem P06 je ve strmém břehu, se stezkou pro pěší a s gabionem. Pohled od JV.

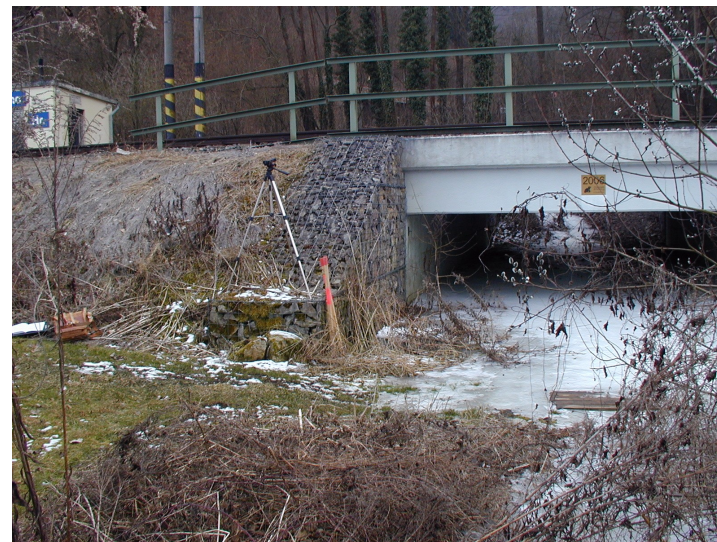
Pozemek se nachází v zóně vyrovnávacího náspu drážního tělesa a upraveného vyústění Císařského potoka zpod mostu. Terén je částečně stabilizován gabionem. Reprezentativní půdní sondu, s ohledem na charakter pozemku, nebylo možné realizovat. Pozemek je částečně zarostlý ruderalní vegetací, částečně sešlapaným travním porostem.

Obr. 10. Plocha TZ06. Antropicky dotčený pozemek v zóně vyrovnávacího náspu a vyústění potoka. Pohled od SV.

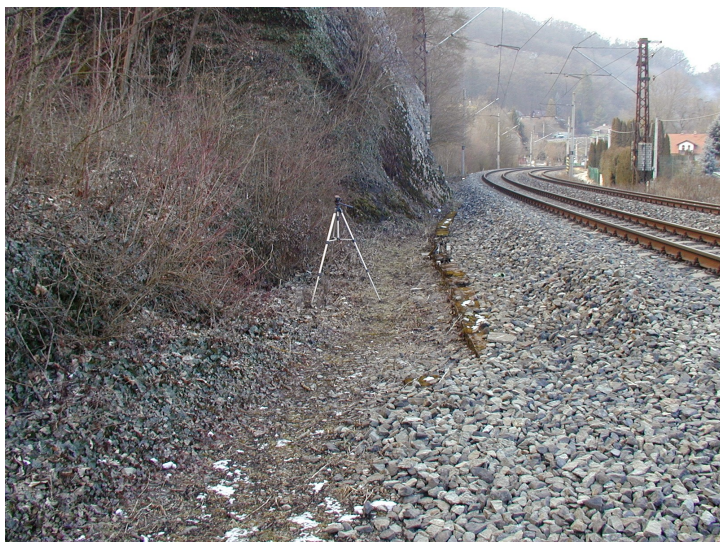
Obr. 11. Plocha TZ07. Pozemek s dokumentačním bodem P08 v zóně vyrovnávacího náspu drážního tělesa mezi štěrskem železničního svršku a zídou u ústí rokle. Pohled od JV.

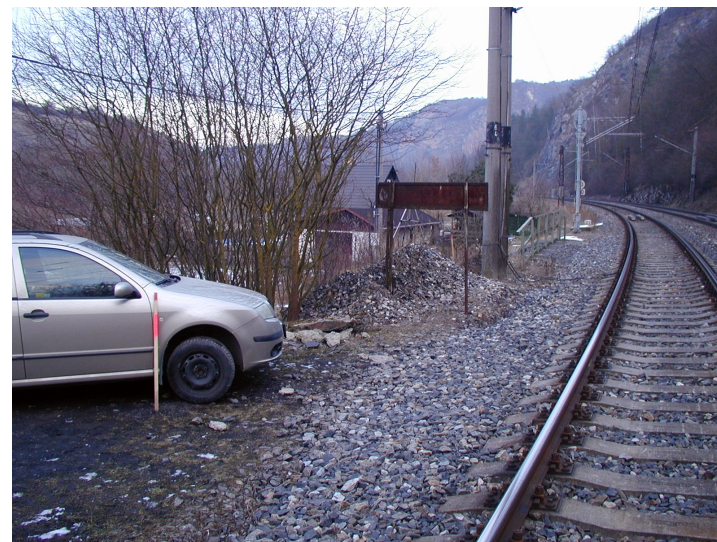
Obr. 12. Plocha TZ08. Pozemek v zóně vyrovnávacího náspu s haldou štěrku, náletovými dřevinami, částečně sloužící i pro parkování vozidel. Pohled od SZ.

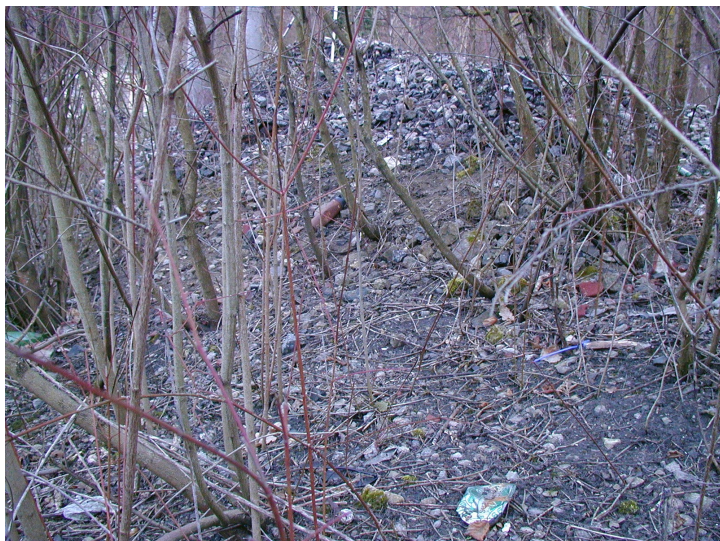
Pozemek je antropicky znehodnocený, s haldou hrubě kamenitého šterku, rozvlečenou po celé ploše pozemku (příl. 2, obr. 13). Kromě šterku jsou přítomné kusy betonu o velikosti až do 0,5 m a železobetonový fragment délky cca 2 m. Malá část pozemku je dotčena pojížděním parkujících vozidel. Pozemek je z větší části zarostlý neprostupnými náletovými dřevinami.

Obr. 13. Plocha TZ08. Povrch pozemku s náletovými dřevinami, pokrytý sesuceným štěrkem. Pohled od S.

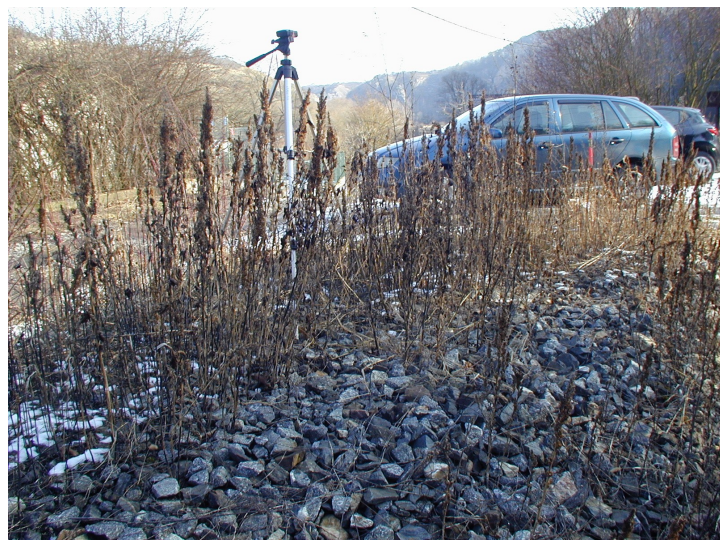
Povrch pozemku je antropicky znehodnocený. Částečně je povrch antropogenního původu zasypaný hrubým kamenitým šterkem (příl. 2, obr. 15). Pravděpodobně se jedná o deponii materiálu určeného pro úpravu železničního náspu nebo o val, zvyšující bočně stabilitu vyrovnávacího náspu drážního tělesa. Povrch pozemku je zarostlý ruderální vegetací.

Obr. 15. Plocha TZ09. Antropicky dotčený povrch pozemku v okolí dokumentačního bodu P10. Patrně deponie štěrku nebo boční stabilizace náspu. Pohled od SZ.

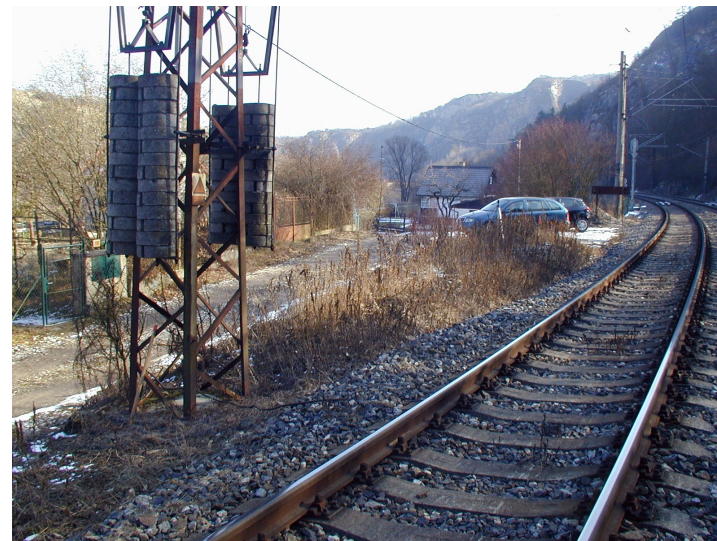
Obr. 14. Plocha TZ09. Pozemek se rozkládá mezi sloupem trakčního vedení a parkujícími vozidly. Pohled od SZ.

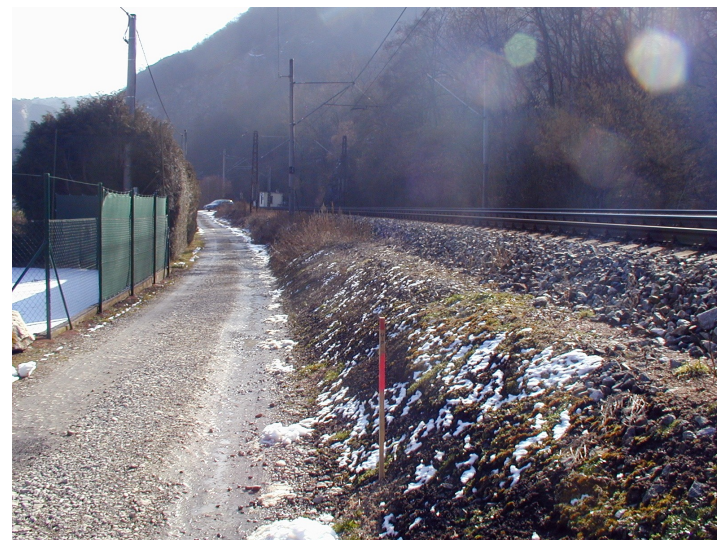
Obr. 16. Plocha TZ10. Úzký pruh pozemku v zóně vyrovnávacího náspu drážního tělesa a okraje místní komunikace zahrnutý pod dokumentační bod P11. Pohled od SZ.

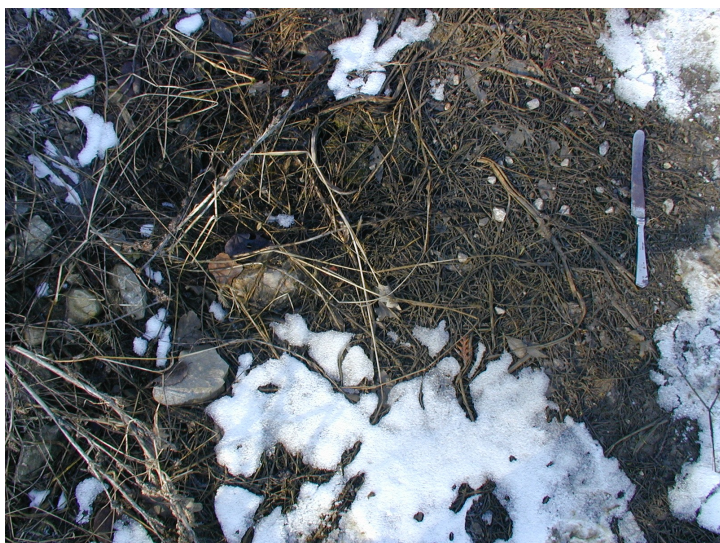
Obr. 17. Plocha TZ10. Antropicky dotčený povrch pozemku štěrkem z komunikace a sesuceným štěrkem z drážního tělesa (měřítko = 0,24 m).

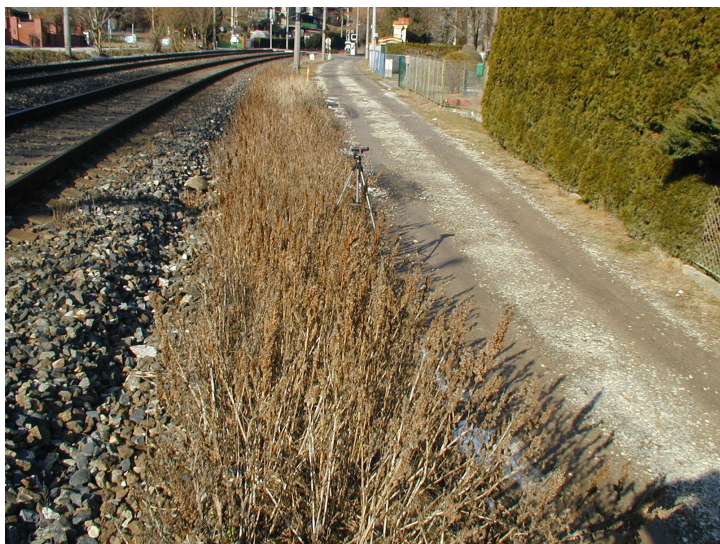
Obr. 19. Plocha TZ10. Část zahrnutá pod dokumentační bod P12 v místech, kde na pozemek (s dílčím ruderálním porostem) zasahuje místní nezpevněná komunikace. Pohled od JJV.

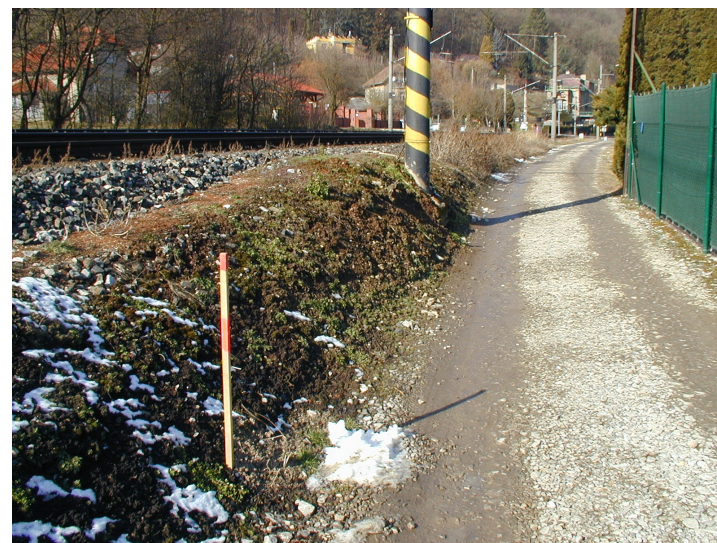
Obr. 18. Plocha TZ10. Část úzkého pruhu pozemku v zóně vyrovnávacího náspu a místní nezpevněné komunikace, zahrnutá pod dokumentační bod P12. Pohled od JV.

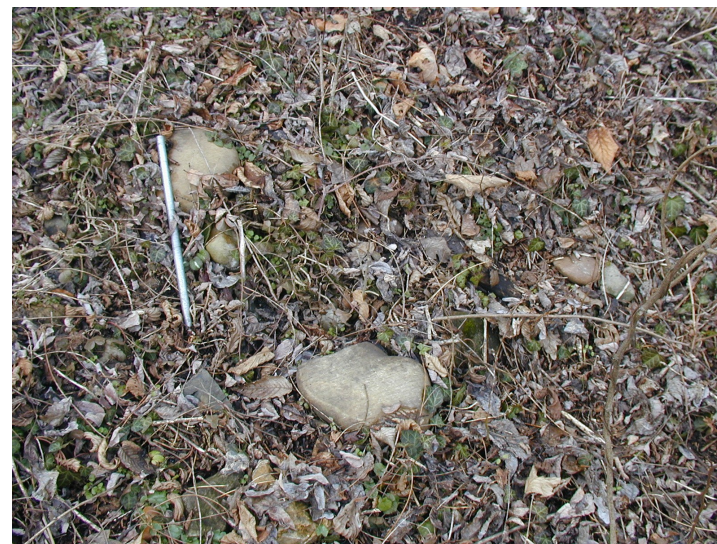
Obr. 20. Plocha TZ11. Valouny křemenců z říční terasy na povrchu pozemku v okolí dokumentačního bodu (sondy) P13 (měřítko = 0,36 m).

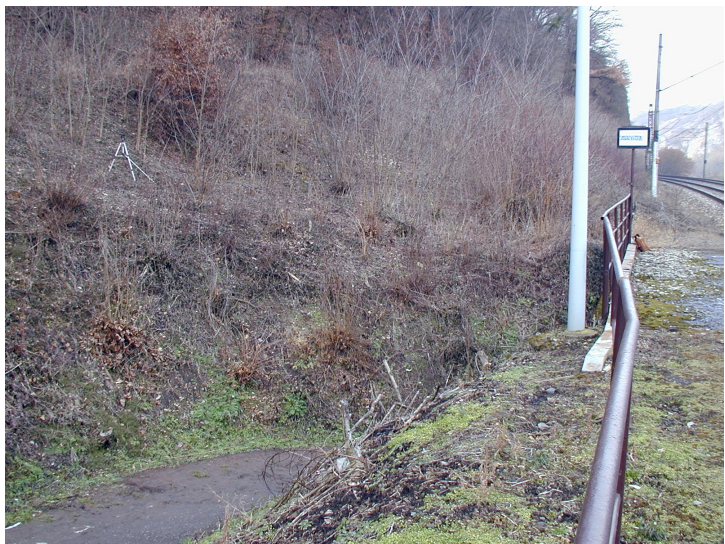
Obr. 21. Plocha TZ11. Pozemek se sondou P13 se nachází na okraji vymýceného lesa s náletovými dřevinami. Pohled od J.

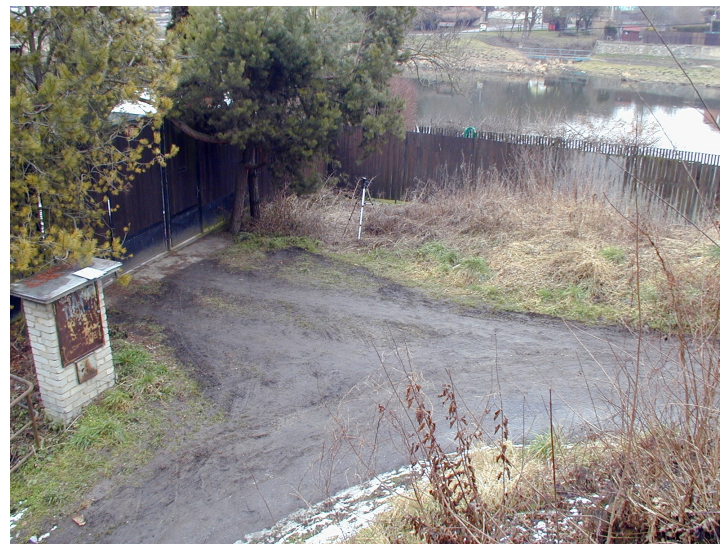
Obr. 22. Plocha TZ12. Malý pozemek s bodem P14 je situován mezi přístupovou cestou a dřevěným oplocením. Pohled od Z.

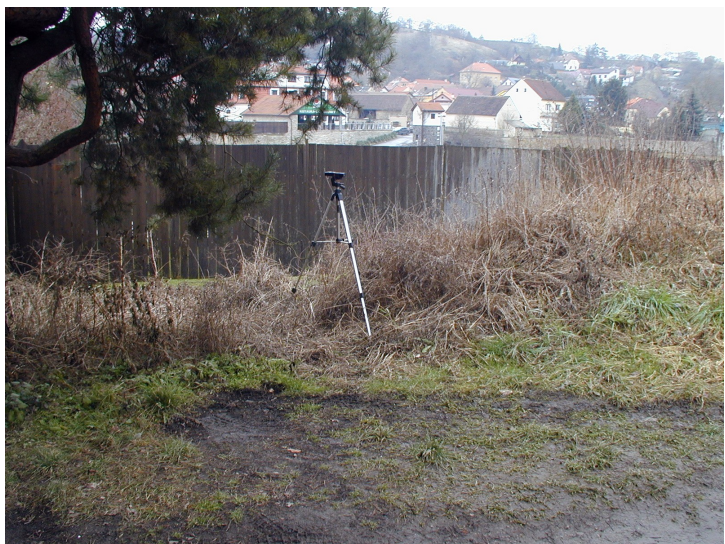
Obr. 23. Plocha TZ12. Povrch pozemku s dokumentačním bodem P14 je antropicky dotčený, zasahuje na něj menší halda navážky. Pohled od Z.

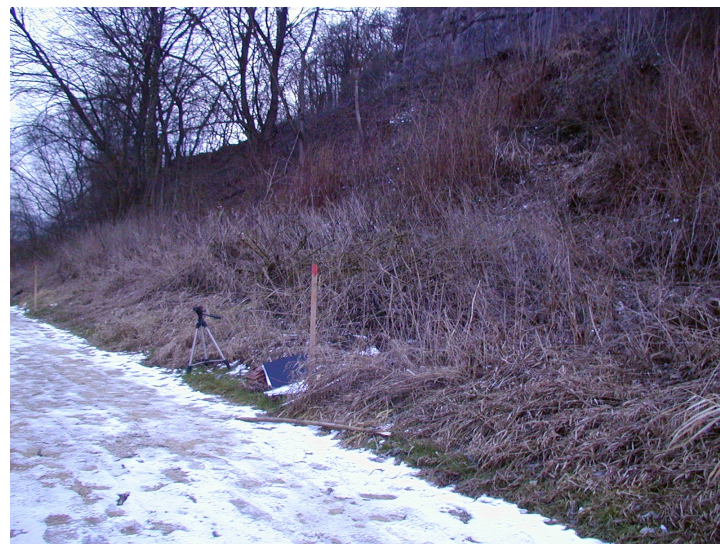
Obr. 24. Plocha TZ 13. Sonda P15 byla umístěna na okraji nivy Berounky u paty strmého svahu. Komunikace v levé střední části snímku je součástí pozemku. Pohled od SSZ.

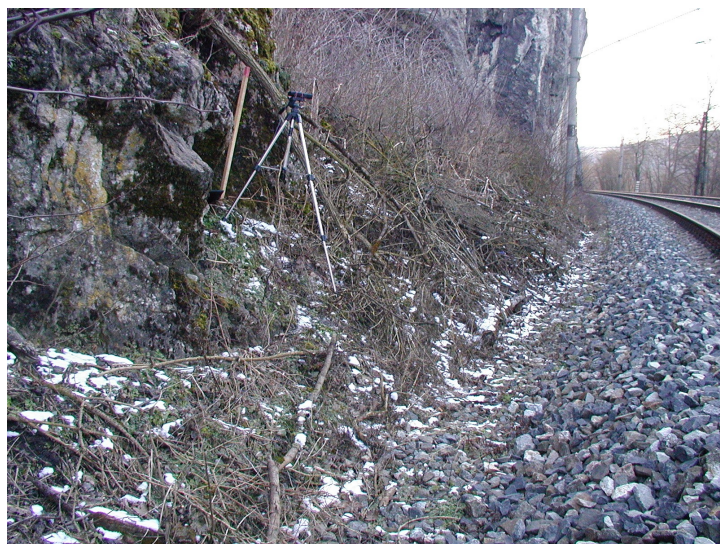
Obr. 25. Plocha TZ 14. Pozemek s dokumentačním bodem P16 je na hranici paty náspu a skalních výchozů. Pohled od JV.

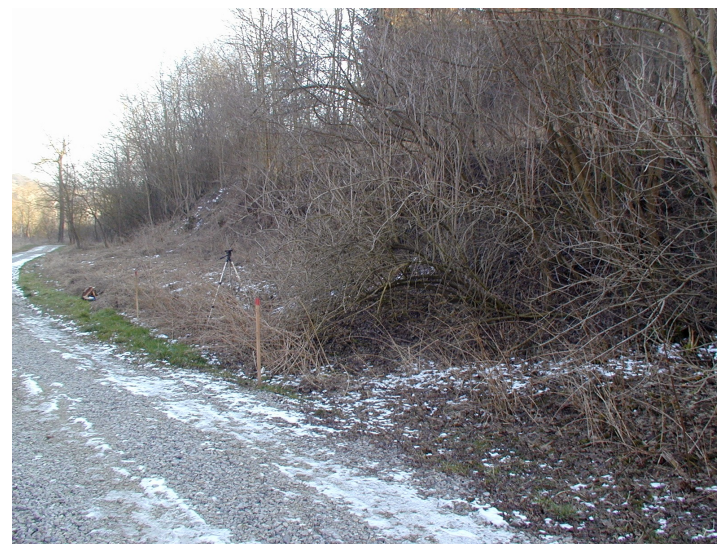
Obr. 26. Plocha TZ 15. Sonda P17 byla realizována vpravo od nebezpečné komunikace vedle stativu. Pohled od S.

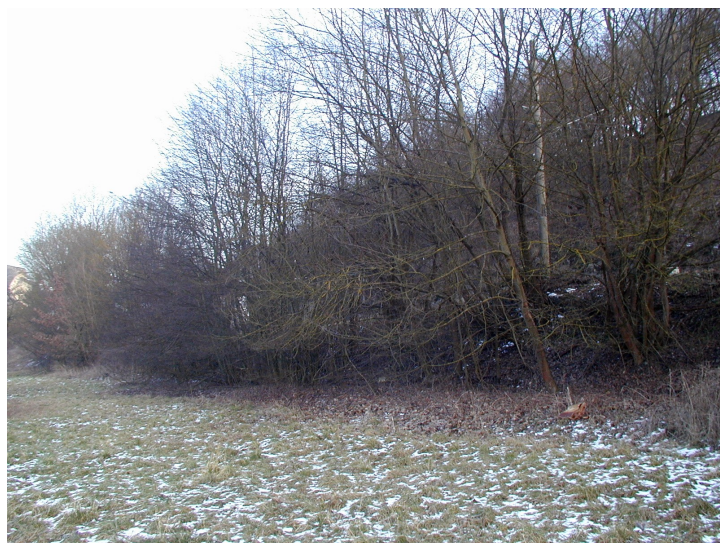
Obr. 27. Plocha TZ 16. Pozemek s dokumentačním bodem P18 se nachází v zóně vyrovnávacího náspu a při jeho patě, částečně zarostlý náletovými dřevinami. Pohled od SSZ.

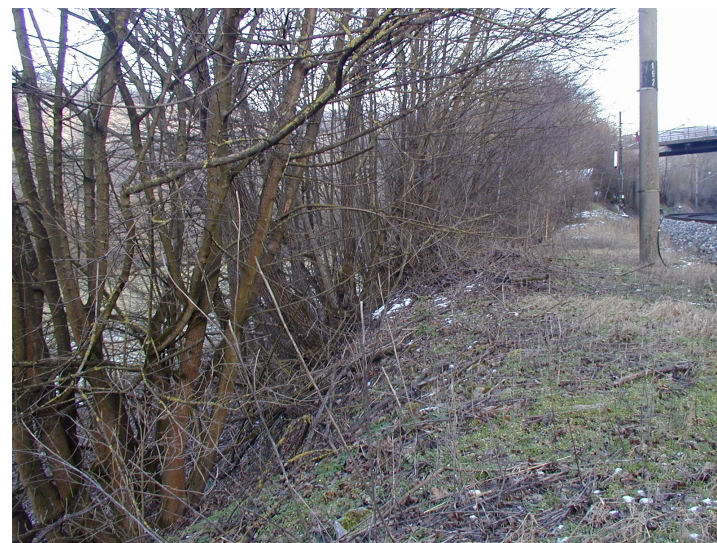
Obr. 28. Plocha TZ16. Vyrovnávací násyp drážního tělesa, na jehož okraji se nachází pozemek s dokumentačním bodem P18. Pohled od ZSZ.

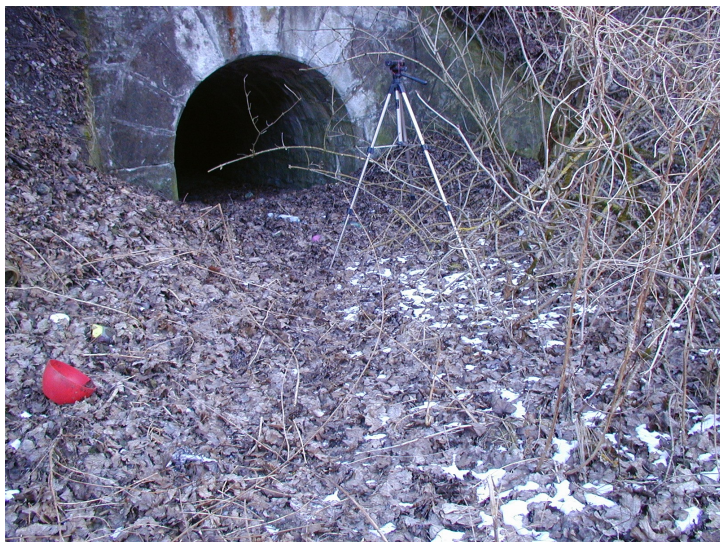
Obr. 29. Plocha TZ17. Pozemek o malé ploše (dokumentační bod P19) je situován v zóně vyústění propustku. Pohled od S.

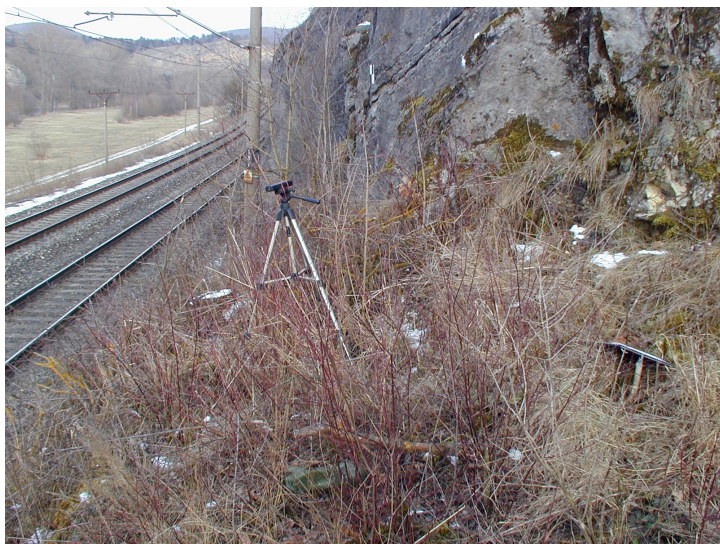
Obr. 31. Plocha TZ18. Téměř nepřístupný a neprůchodný pozemek (bod P20) s osypy ze skalních stěn, zarostlý ruderální vegetací a náletovými dřevinami (křovinami). Pohled od Z.

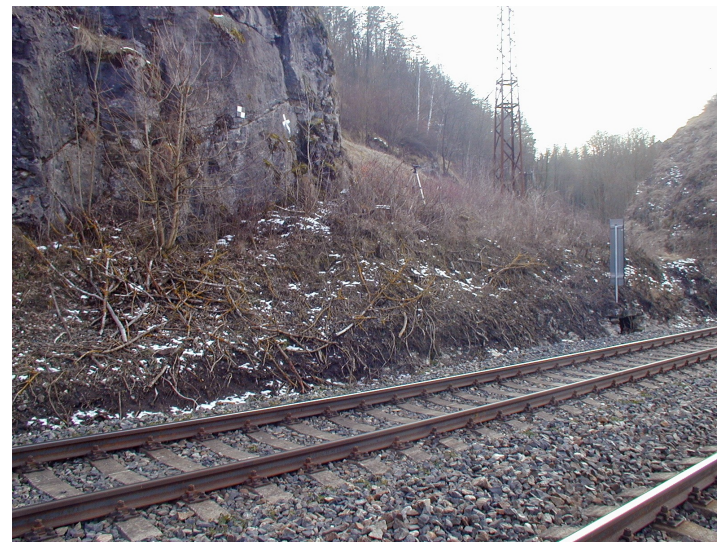
Obr. 30. Plocha TZ18. Pozemek o malé ploše leží na skalním stupni pod strmými skalními stěnami. Pohled od SV.

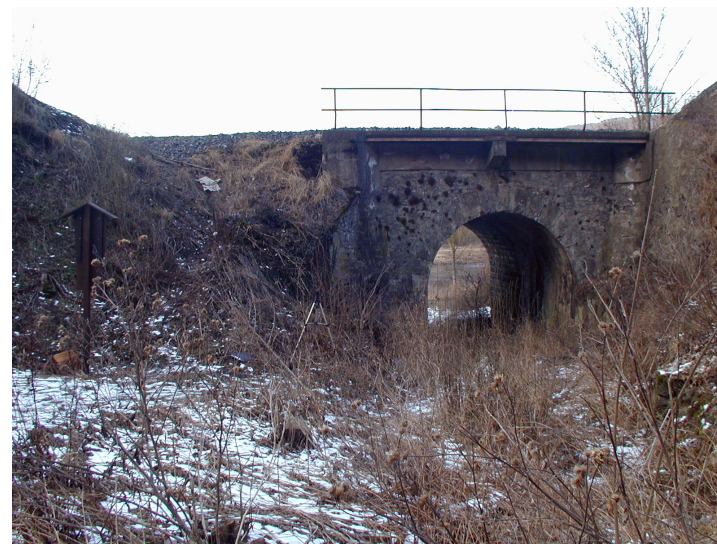
Obr. 32. Plocha TZ19. Pozemek malé plochy (bod P21) leží v antropogenním terénu při patě vyrovnávacího náspu drážního tělesa vlevo od mostu SO 12-38-03. Pohled od J.

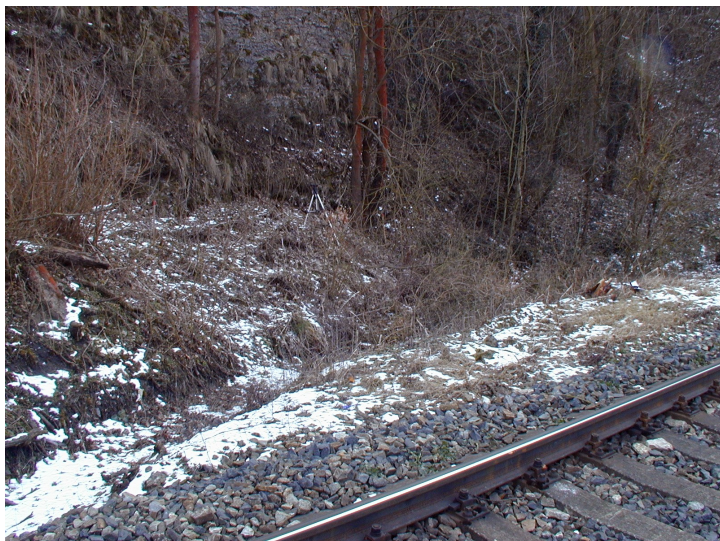
Obr. 33. Plocha TZ20. Pozemek pod skalními stěnami je pokrytý souvislým valem osypů (bod P22). Pohled od SV.

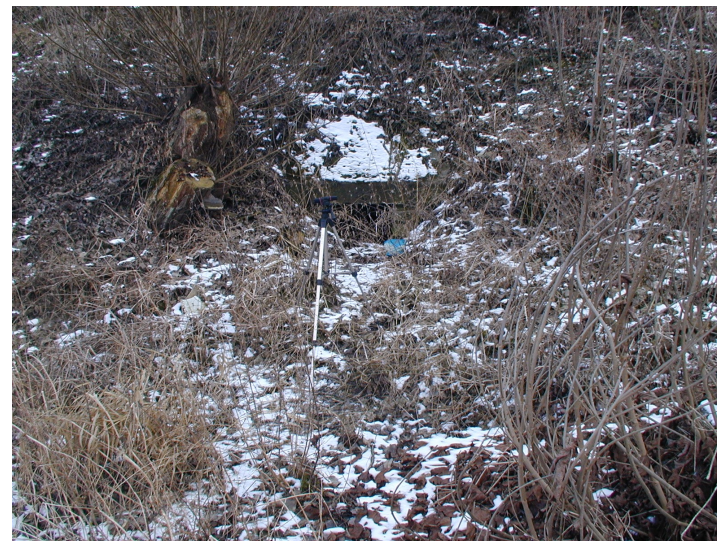
Obr. 34. Plocha TZ21. Pozemek o malé ploše (dokumentační bod P23) je situován v zóně vyústění propustku. Pohled od S.

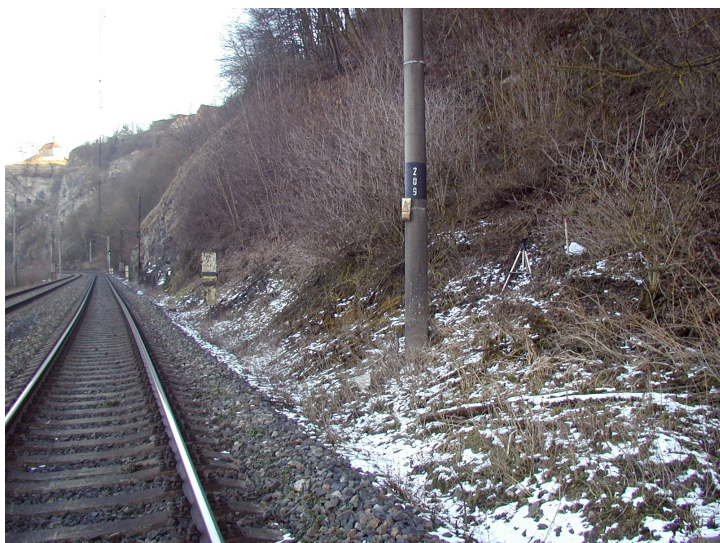
Obr. 35. Plocha TZ22. Pozemek s bodem P24 zahrnuje skalní výchozy a strmé srázy s osypy ze skalních stěn a je částečně zarostlý náletovými dřevinami. Pohled od SZ.

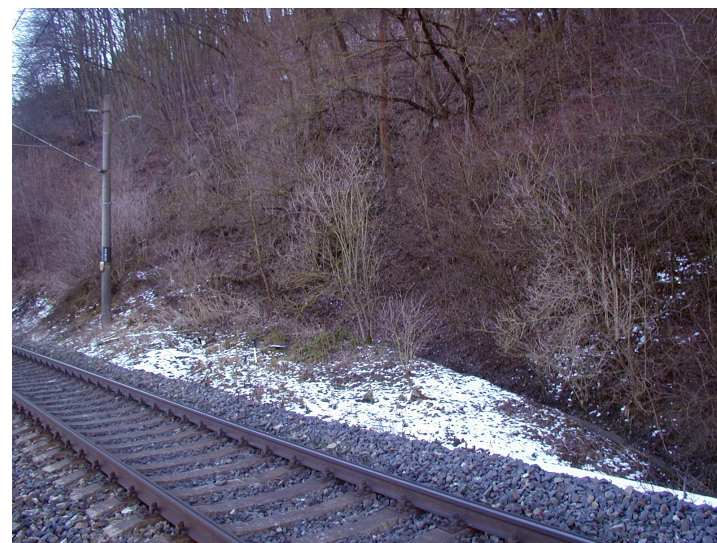
Obr. 36. Plocha TZ22. Antropogenní terén v zóně odvodňovacího příkopu s valem usměrňujícím příležitostnou vodoteč, částečně s náletovými dřevinami (bod P25). Pohled od SSZ.

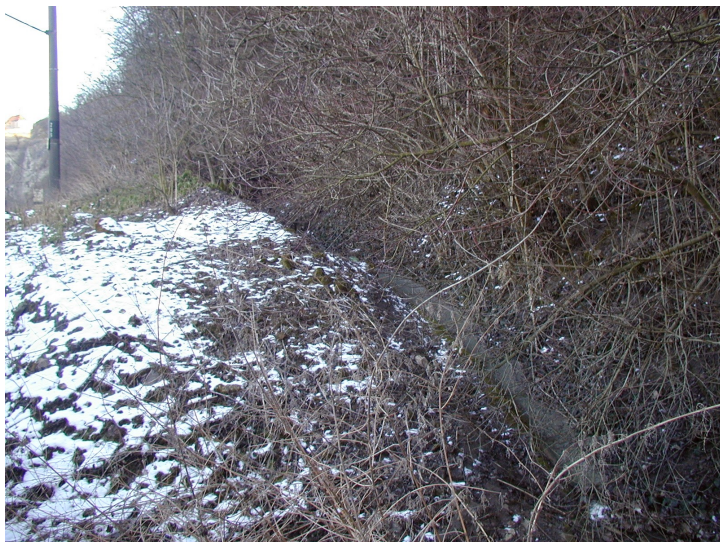
Obr. 37. Plocha TZ22. Detail terénu (odvodňovací příkop a val) v okolí dokumentačního bodu P25. Pohled od SZ.

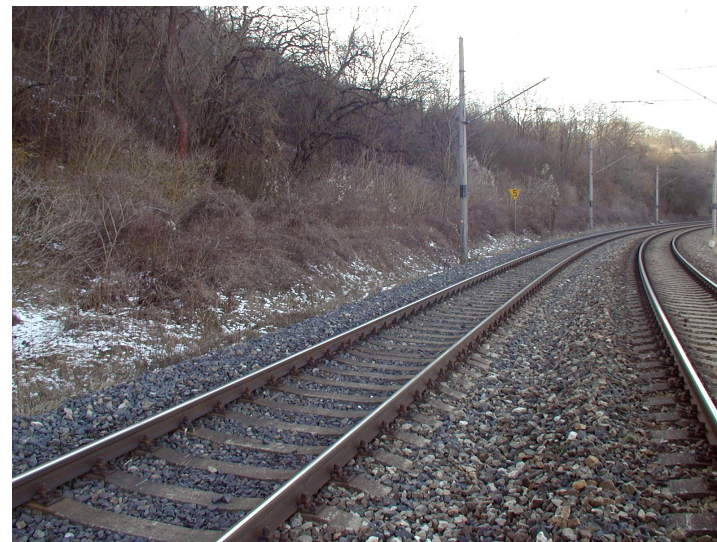
Obr. 38. Plocha TZ23. Antropogenní terén (val zarostlý ruderální vegetací v levé části snímku) v zóně bodu P26. Pohled od V.

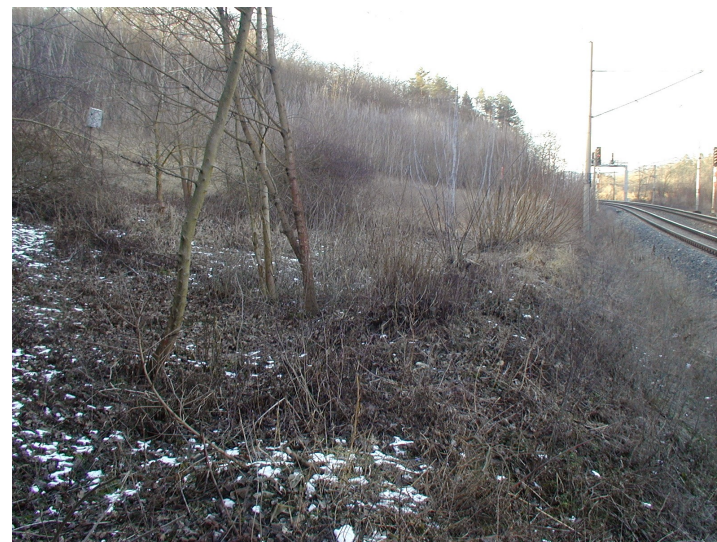
Obr. 40. Plocha TZ23. Obtížně prostupný terén s ruderální vegetací, trnitými náletovými dřevinami a okrajovým valem v zóně dokumentačního bodu P28. Pohled od JV.

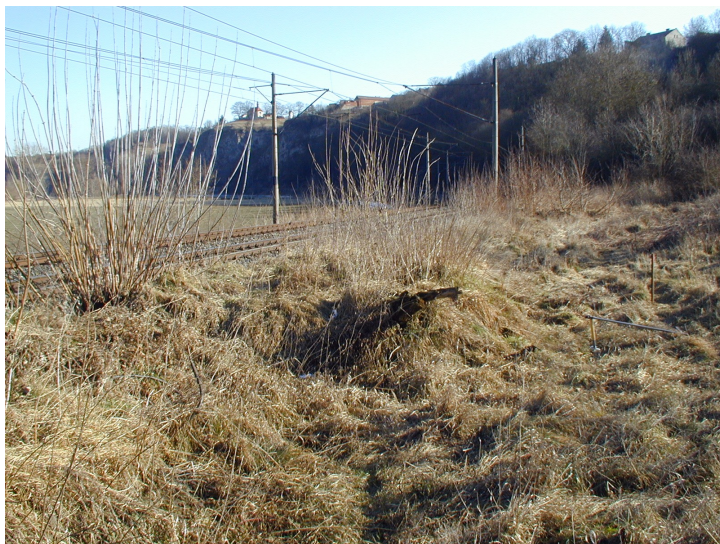
Obr. 41. Plocha TZ23. Terén mezi sondami (P30 a P31) a drážním tělesem tvoří souvislý antropogenní val. Pohled od SZ.

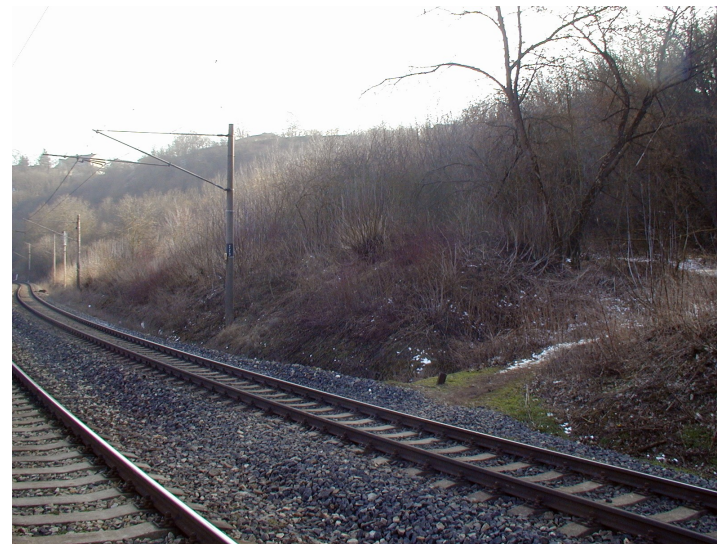
Obr. 42. Plocha TZ23. Pozemek je v širším okolí bodu P33 tvořen antropogenním valem výšky až 1,5 m. Pohled od S.

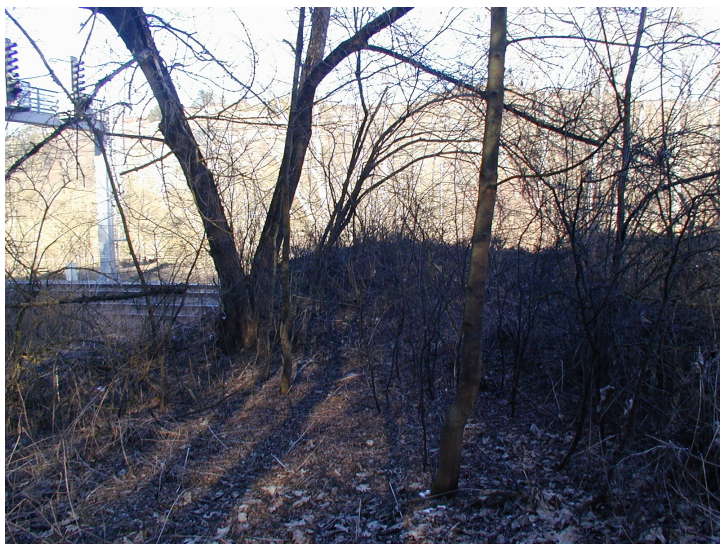
Obr. 43. Plocha TZ23. Antropogenní val o výšce až 1,5 m na ssz. okraji pozemku v místě dokumentačního bodu P33. Terén je zarostlý obtížně prostupnou vegetací. Pohled od ZJZ.

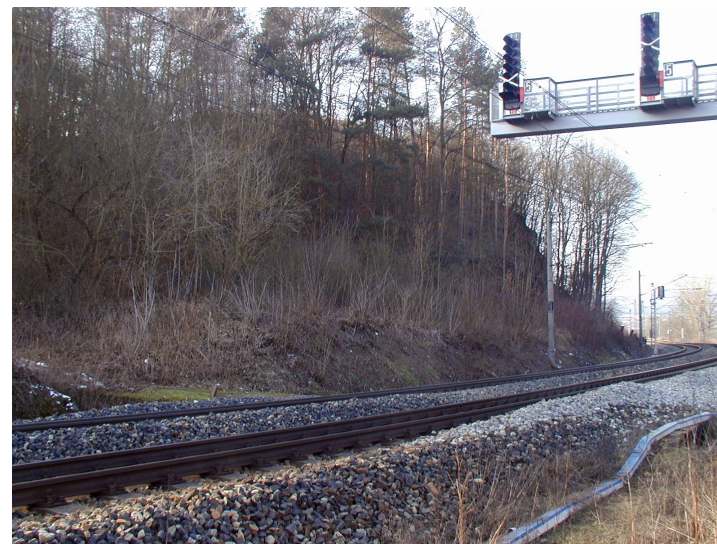
Obr. 44. Plocha TZ24. Velice obtížně prostupný terén (ve střední části snímku) v okolí sondy P34. Pozemek zasahuje do svahu příkopu drážního tělesa. Pohled od V.

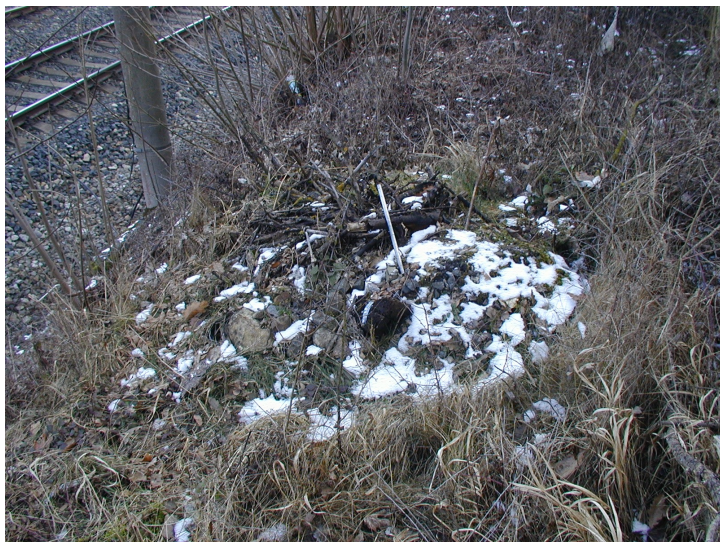
Obr. 45. Plocha TZ24. Drobné haldy štěrku (měřítka = 0,36 m) nad horní hranou příkopu u bodu P34. Pohled od SZ.

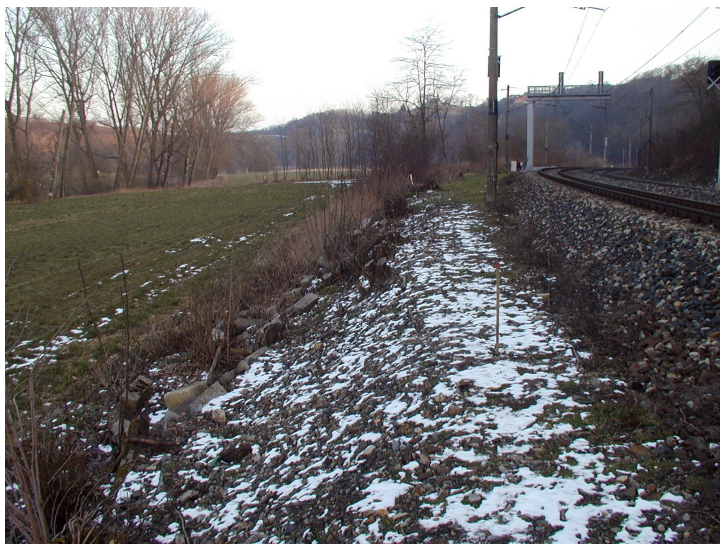
Obr. 47. Plocha TZ25. Pozemek je situován v okraji, svahu a u paty vyrovnávacího náspu. U paty náspu je pozemek silně antropicky dotčený. Pohled od SZ.

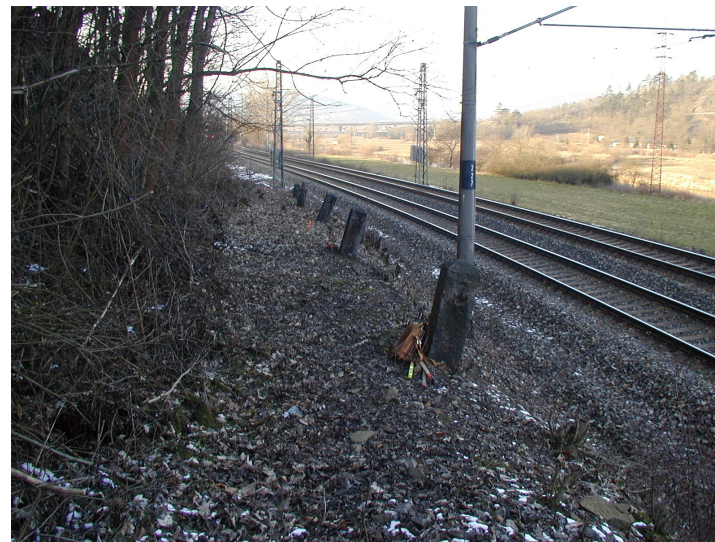
Obr. 46. Plocha TZ24. Stará cesta lemovaná patníky v sz. části plochy trvalého záboru v okolí bodu P35. Pohled od JV.

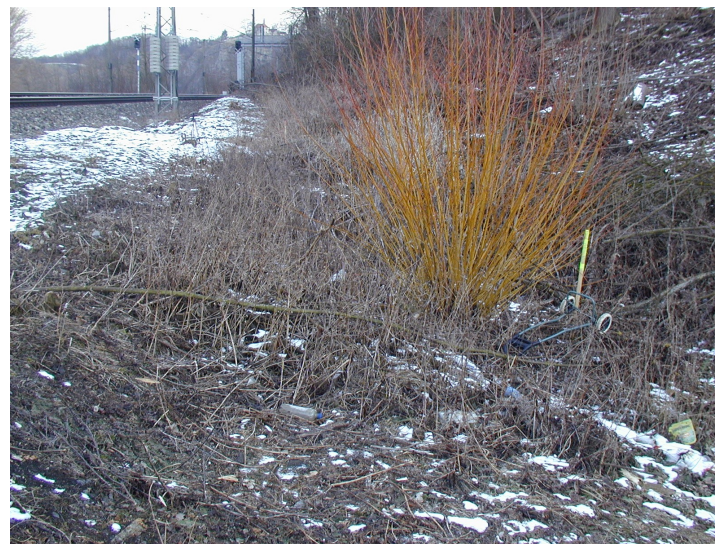
Obr. 48. Plocha TZ26. Antropicky dotčený pozemek při patě vyrovnávacího náspu (materiál z náspu, komunální odpad) s ruderalní vegetací u bodu P37. Pohled od SZ.

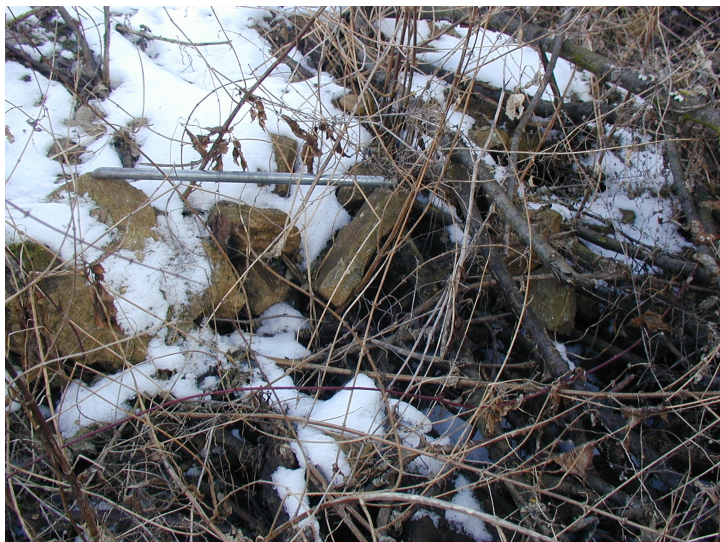
Obr. 49. Plocha TZ26. Detail antropicky dotčeného pozemku v okolí bodu P37 (měřítko = 0,36 m) .

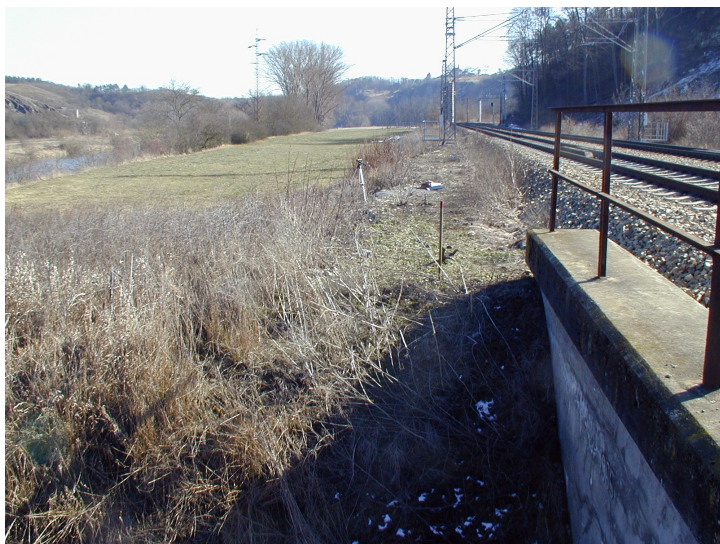
Obr. 51. Plocha TZ28. Protáhlý pozemek úzce trojúhelníkovitého tvaru se nachází v zóně vyrovnávacího náspu a v okolí bodu P39 zasahuje k jeho patě. Pohled od SZ.

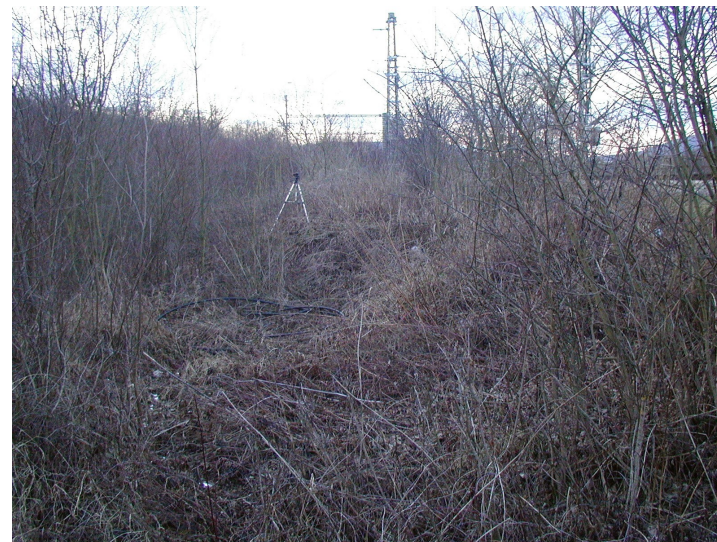
Obr. 50. Plocha TZ27. Pozemek s navážkami se nachází na okraji vyrovnávacího náspu a u jeho paty. Pohled od JV.

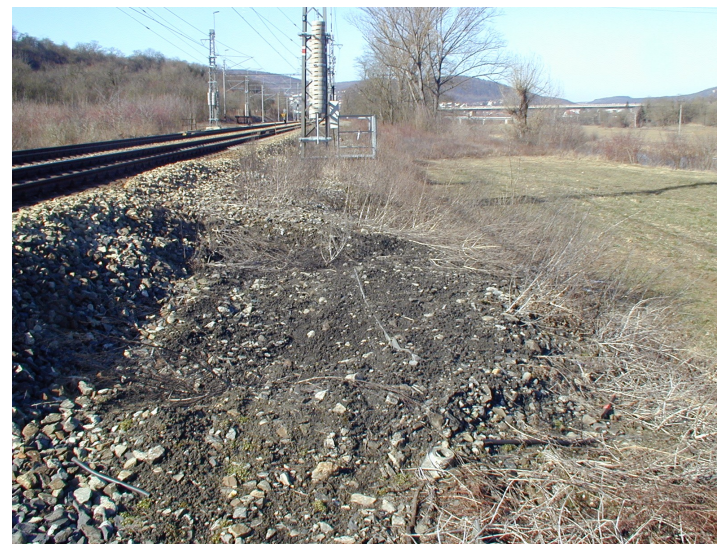
Obr. 52. Plocha TZ28 Situace v jv. části plochy trvalého záboru. Pohled od JV.
