Zpracování připomínek 02/2018

# Optimalizace traťového úseku Litoměřice dolní nádraží (včetně) – Ústí nad Labem-Střekov (mimo)

## Dendrologický průzkum

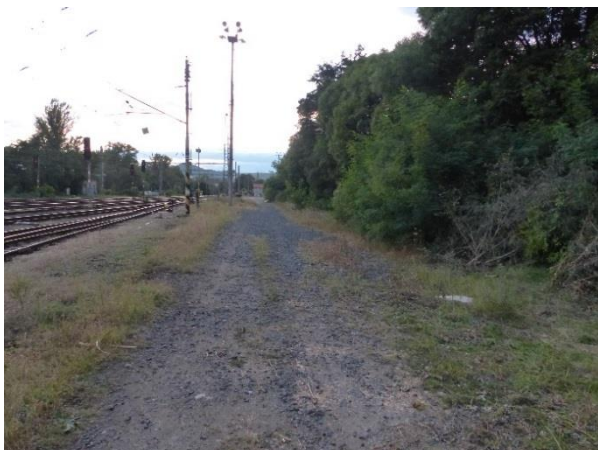
Obrázek 2 ŽST Litoměřice dolní nádraží - relativně velký odstup dřevinné vegetace od vlastního prostoru železniční tratě

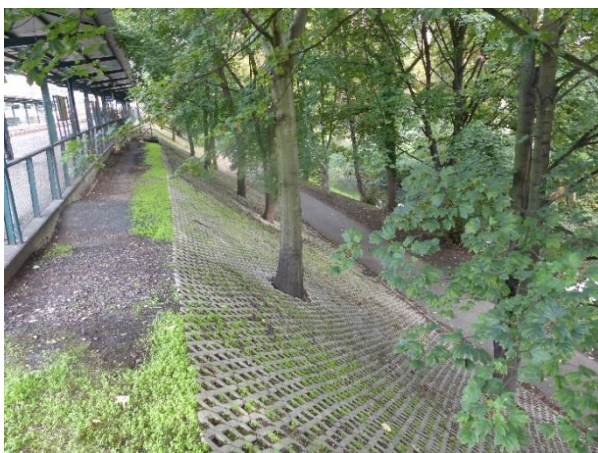
Obrázek 3 Zastávka Litoměřice město – výsadba stromů v opevnění betonových prefabrikátů

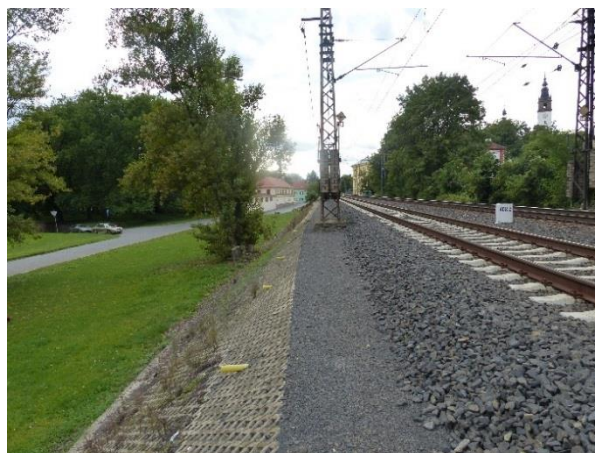
Obrázek 6 Intravilán Litoměřic – svah opevněný betonovými prefabrikáty; v patě svahu topol, již značně ořezaný

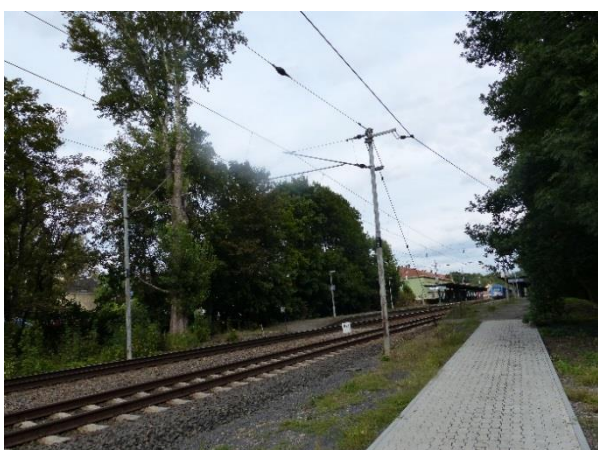
Obrázek 4 Zastávka Litoměřice město – nebezpečí často znamenají vzrostlé topoly; zde topol na západním konci zastávky, již značně ořezaný; v rámci optimalizace navrženo kácení

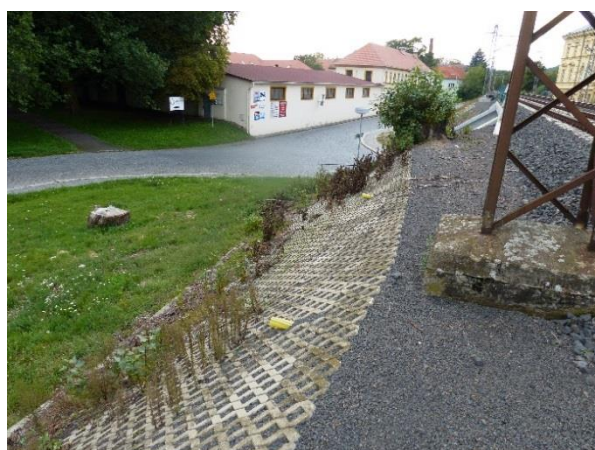
Obrázek 7 Intravilán Litoměřic – nedávno pokácený topol u mostu na křižovatce ulic Vodní a Labská

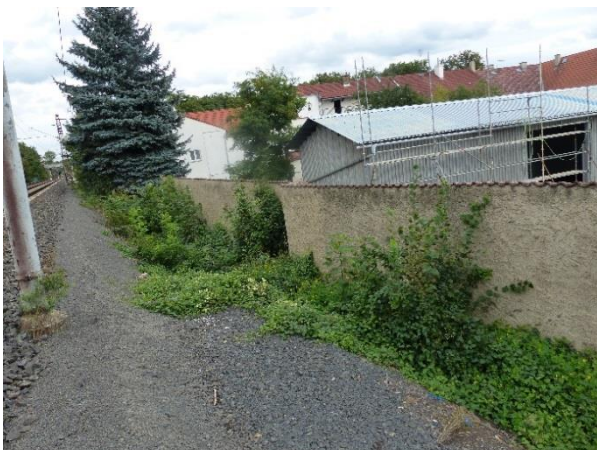
Obrázek 8 Intravilán Litoměřic – některé dřeviny se nacházejí i v rámci zahrad a dvorů k železniční trati přiléhajících rodinných domů (zde smrk); v rámci optimalizace navržena běžná údržba

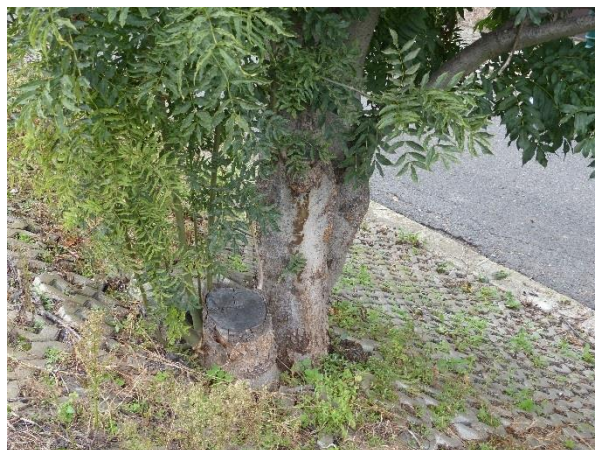
Obrázek 11 Intravilán Litoměřic – vzrostlý jedinec (vícekmen) jasanu ztepilého v rámci výsadby u ul. Dolní Rybářská; z dopravně-bezpečnostních důvodů zde již nedávno proběhla nutná údržba (odstranění nejvíce rizikového kmenu)

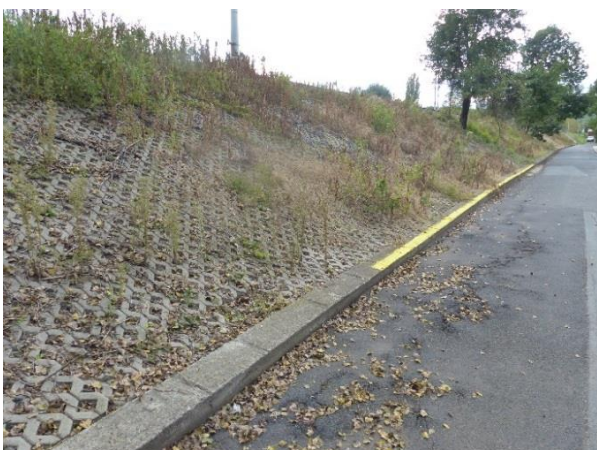
Obrázek 9 Intravilán Litoměřic – svahy opevněné betonovými prefabrikáty u ul. Dolní Rybářská; nejen z estetických důvodů by bylo vhodné svah osázet poléhavým skalníkem

- V území městské zástavby (Litoměřice) je vhodné osázet svahy s betonovou dlažbou půdopokryvným skalníkem (např. *Cotoneaster praecox*, *C. salicifolius*).

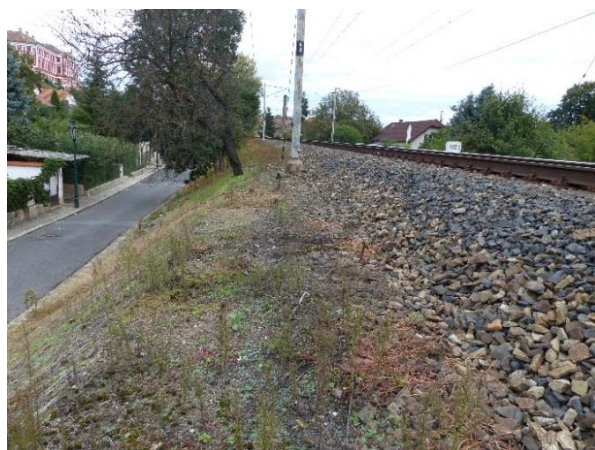
Obrázek 12 Intravilán Litoměřic – suchá meruňka obecná v rámci výsadeb u ul. Dolní Rybářská; v rámci optimalizace navrženo kácení

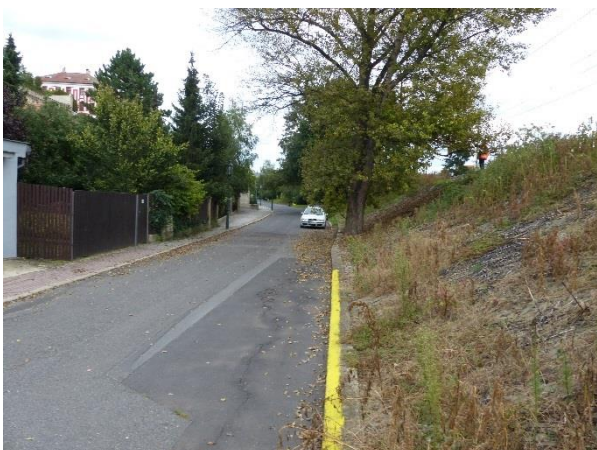
Obrázek 10 Intravilán Litoměřic – vzrostlý jedinec topolu v rámci výsadby u ul. Dolní Rybářská; z dopravně-bezpečnostních důvodů je navrženo odstranění dřeviny

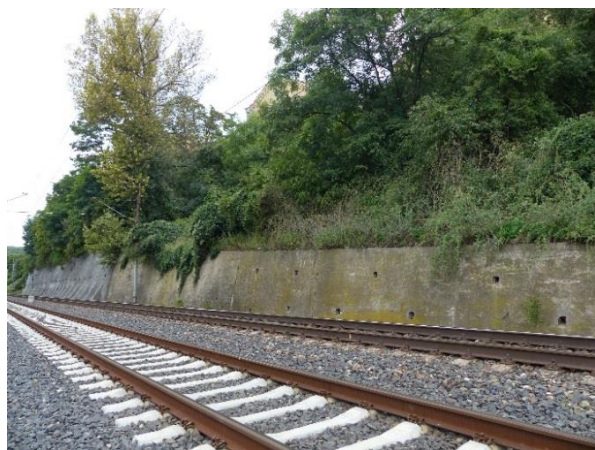
Obrázek 13 Opěrná zeď podél železniční tratě na západním okraji Litoměřic – v rámci optimalizace navrženy úpravy nad římskou, které se mohou dotknout některých dřevin (zpravidla podlimitních)

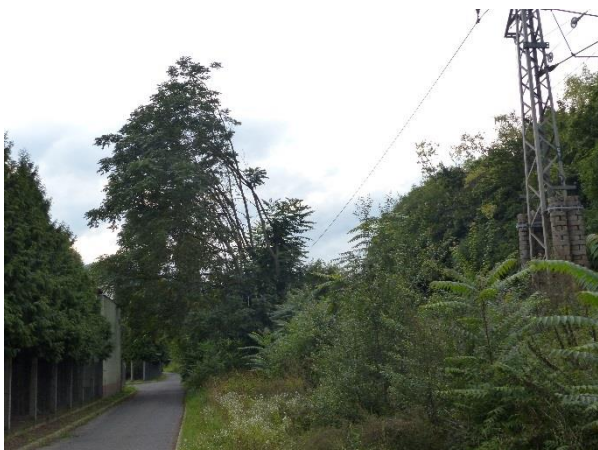
**Obrázek 14** Železniční trať mezi Litoměřicemi a Žalhosticemi – mezi cyklostezkou a železniční tratí bujně zmlazující porosty pajasanu žláznatého; rovněž shluk cca 10 jedinců nadlimitních dendrologických charakteristik, kde v minulosti proběhl významný jednostranný ořez ze strany železniční tratě; v rámci optimalizace navrženo kácení

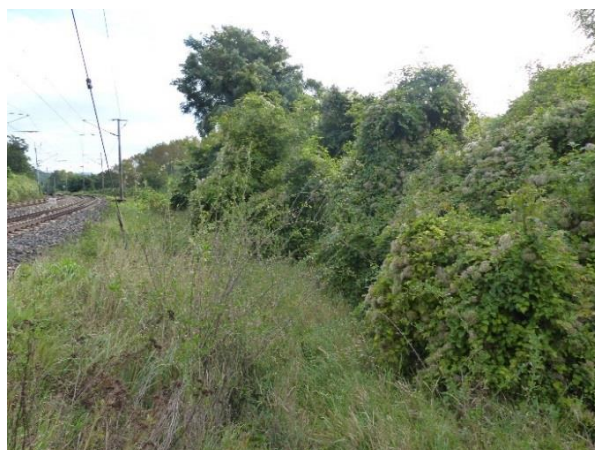
**Obrázek 17** Vedení železniční tratě v rámci Žalhostic – častý kontakt se zahradami (zde vegetační doprovod tvořený invazní kustovnicí cizí, bezem, akátem; vše porůstá plaménkem plotní)

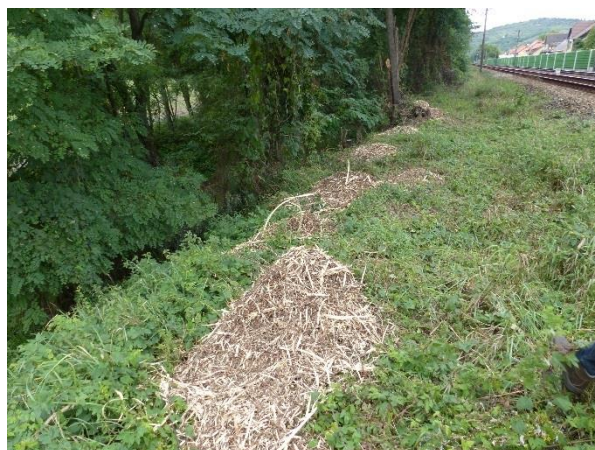
**Obrázek 18** Jižní okraj Velkých Žernoseků směrem k nivě Labe – důkaz prováděné údržby akátů na svazích v kontaktu s železniční tratí; v rámci optimalizace je zde navrženo opevnění svahu, tedy kácení v souvislosti se stavbou

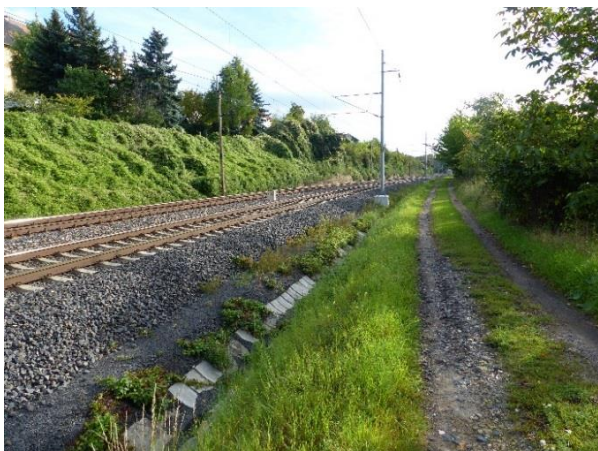
**Obrázek 16** Vedení železniční tratě v rámci Žalhostic – častý kontakt se zahradami (zde vpravo přístupová cesta k zahradám; nalevo svah se zapojeným neprostupným porostem plaménku plotního)

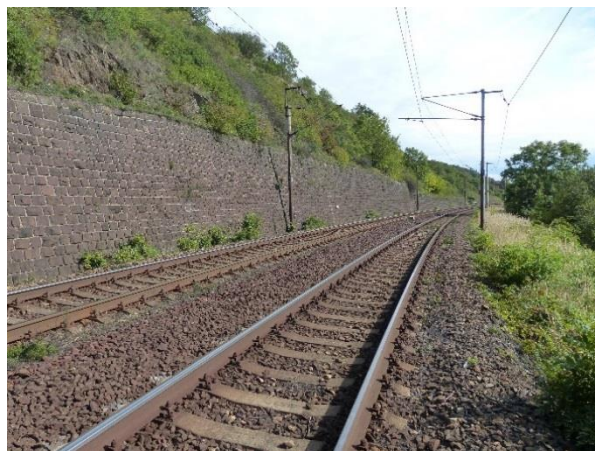
**Obrázek 19** Úsek mezi Velkými Žernoseky a Libochovany, častá přítomnost opěrných zdí – v rámci optimalizace navrženy úpravy nad římskou, které se mohou dotknout některých dřevin (zpravidla podlimitních)

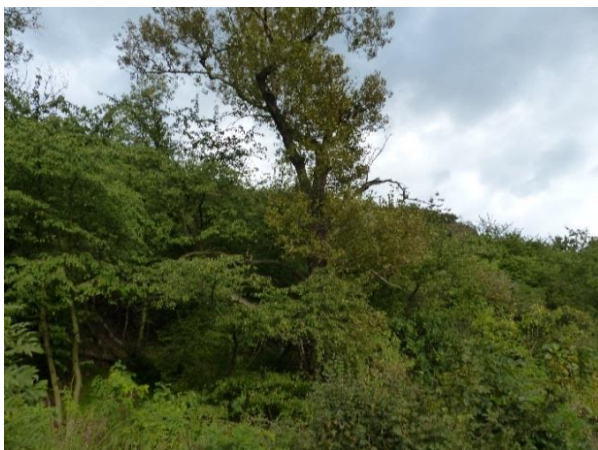
Obrázek 20 Úsek mezi Velkými Žernoseky a Libochovany, častý výskyt přestálých a částečně prosychajících topolů – v mnoha případech je navrženo kácení vzhledem k dopravně-bezpečnostním rizikům

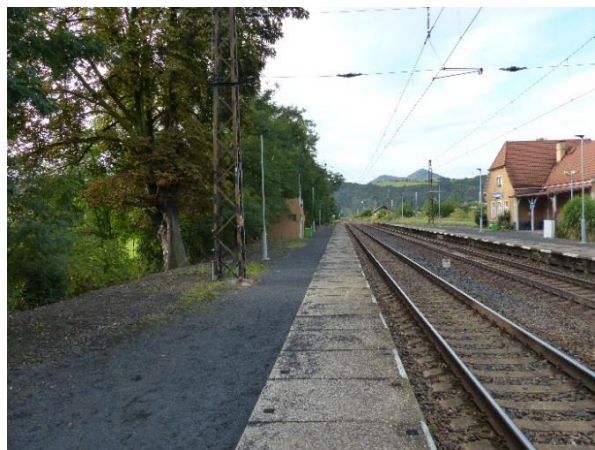
Obrázek 23 ŽST Libochovany – výsadba stromů na okraji nástupiště; z hlediska dopravně-bezpečnostního v relativně dostatečném odstupu od vlastního prostoru železniční tratě

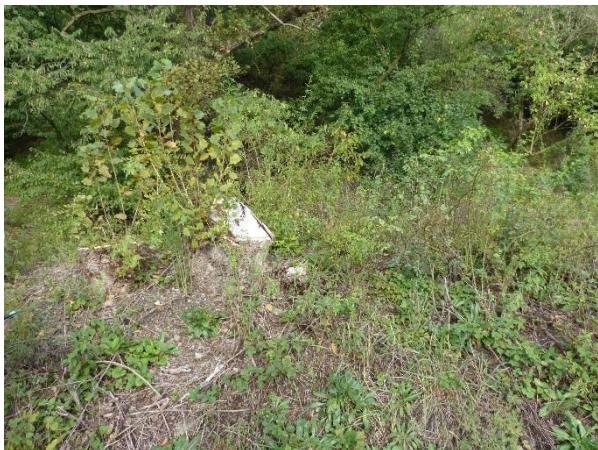
Obrázek 21 Úsek mezi Velkými Žernoseky a Libochovany – důkaz prováděné údržby topolů v kontaktu s železniční tratí

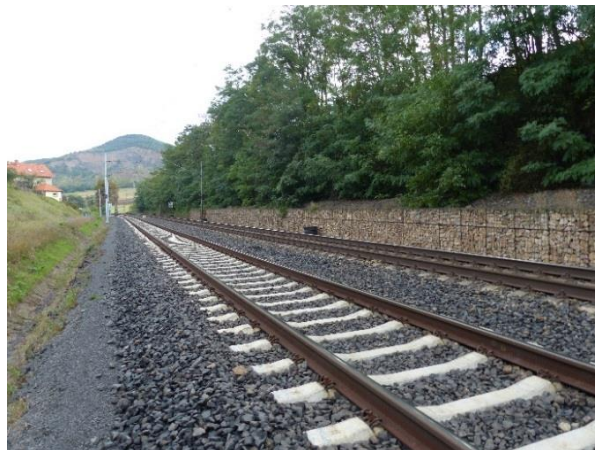
Obrázek 24 Vedení železniční tratě v rámci Libochovan – zapojený porost akátů nad gabionovou zdí; nejen zde je častým jevem výskyt zmlazujících jedinců v první linii blíže trati (nedávná údržba) následovaná staršími jedinci výše ve svahu

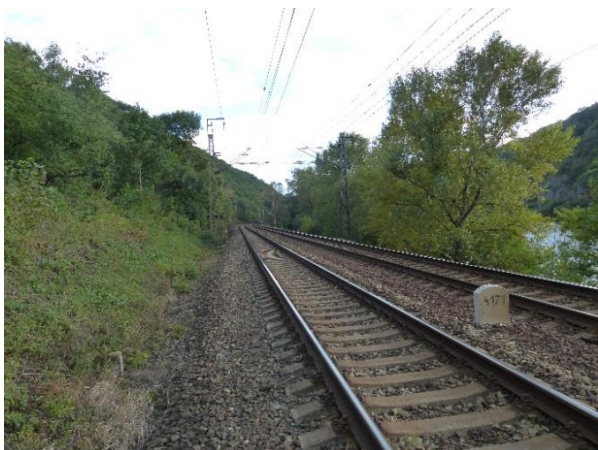
Obrázek 22 Úsek mezi Velkými Žernoseky a Libochovany, v těsné blízkosti Labe se vyskytuje úzký lem lužních porostů, často topolu – jejich rozšíření i do prostoru násypu železniční tratě znamená dopravně-bezpečnostní rizika; v rámci optimalizace nezřídka navrženo kácení

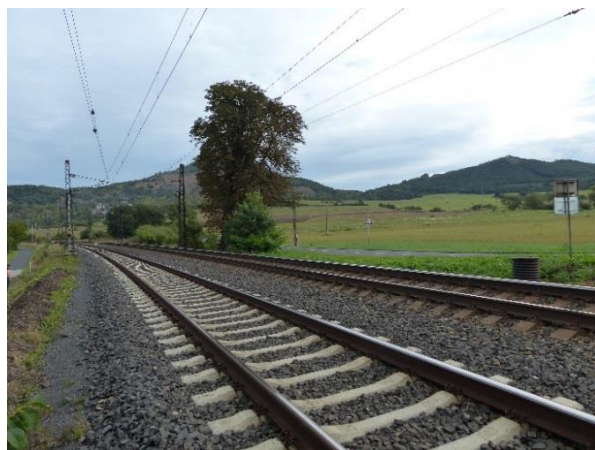
Obrázek 25 Volná krajina severně od Libochovan – spíše ojedinělý výskyt dřevinné vegetace, z hlediska dopravně-bezpečnostních hledisek zpravidla v dostatečné vzdálenosti od železniční tratě

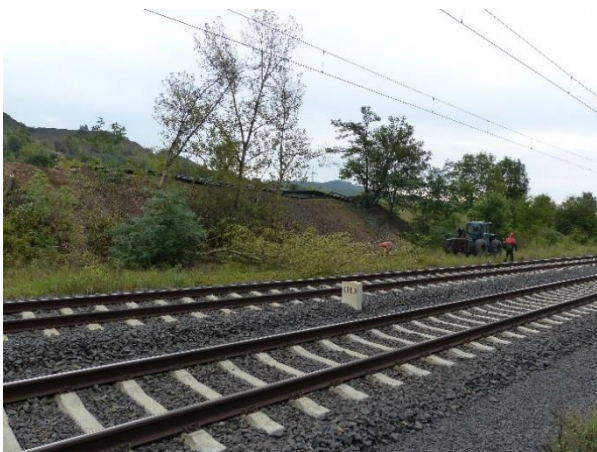
Obrázek 26 Úsek mezi Libochovany a Církvicemi – během terénní pochůzky zde bylo zahájeno kácení některých topolů východně od železniční tratě; někteří jedinci uvedení v této zprávě pod pořadovými čísly 540–558 byli následně káceny

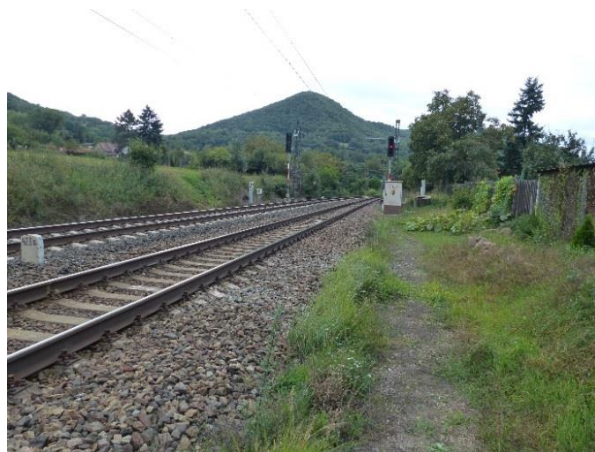
Obrázek 29 Vedení železniční tratě na severním okraji Sebusína – častý kontakt se zahradami; charakter dřevinné vegetace v blízkosti železniční tratě je v těchto případech zpravidla méně zapojený (solitérní jedinci, často ořešák, ovocné stromy apod.)

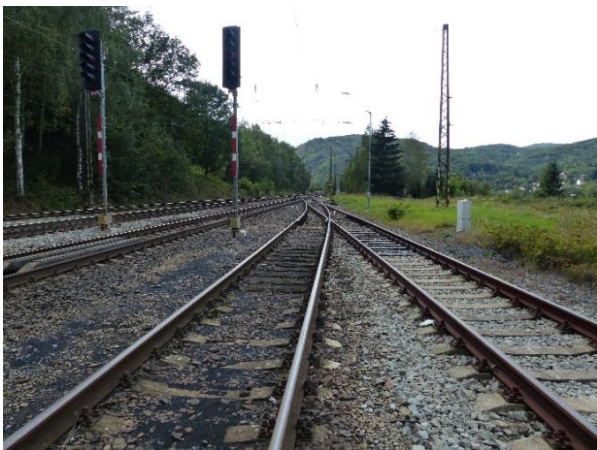
Obrázek 27 Západní okraj ŽST Sebusín – pohled do prostoru, kde je v rámci optimalizace navrženo zařízení staveniště (zde na pravé straně od kolejí); stejně jako ve všech ostatních případech je pro tuto plochu typický spíše nižší výskyt dřevinné vegetace (téměř výhradně podlimitní)

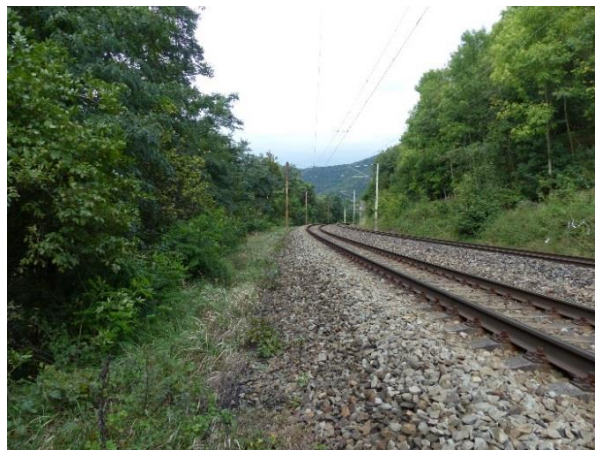
Obrázek 30 Úsek mezi Sebusínem a Brnou – kontakt železniční tratě s lesními porosty na svazích (zde vpravo), kde je navržena téměř výhradně běžná údržba porostů; výskyt dřevin vykazující významná dopravně-bezpečnostní rizika, tzn. potřebu kácení, je výjimečný

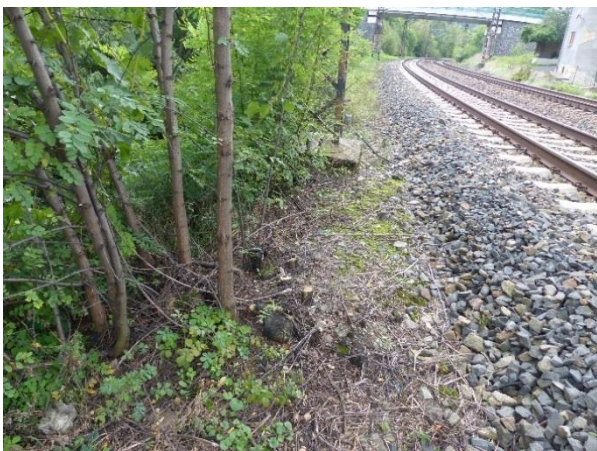
Obrázek 28 Jižní okraj intravilánu Sebusína – ukázka pravidelné údržby rychle zmlazujících akátů v bezprostředním kontaktu s korunou železniční tratě

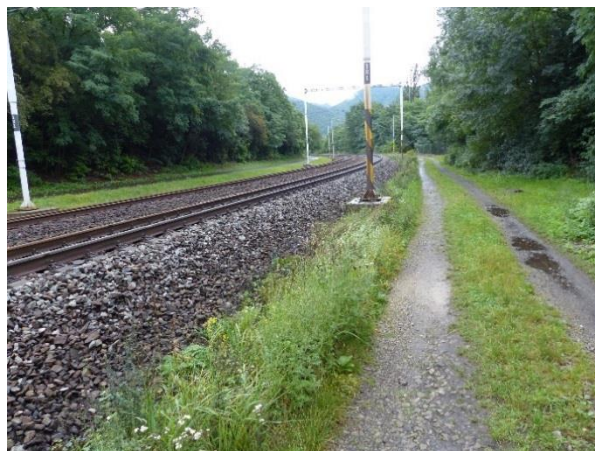
Obrázek 31 Vedení železniční tratě Brnou v prostoru mezi cyklostezkou (nalevo) a přístupovou cestou ke kolonii zahrad (napravo) – vzdálenost dřevinné vegetace je z toho důvodu z dopravně-bezpečnostních hledisek zpravidla dostatečná
