**Pasportizace skalních
zářezů v úseku Kaznějov
- Plasy v km 28,170 -
28,300 a 28,429 – 28,640
– REVIZE 1**

ÚNOR 2023

Dne 1. 2. 2023 proběhla revizní prohlídka skalních zářezů v úseku Kaznějov - Plasy v km 28,170 - 28,300 a 28,429 – 28,640 trati 160 v k.ú. Kaznějov.

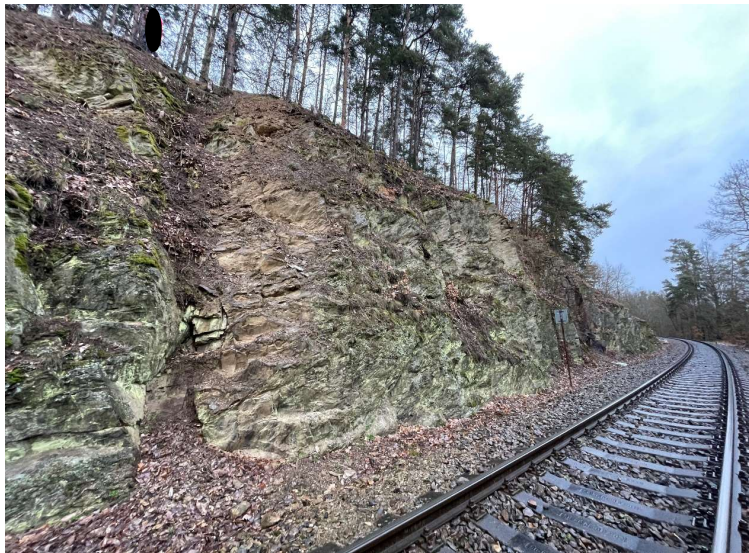
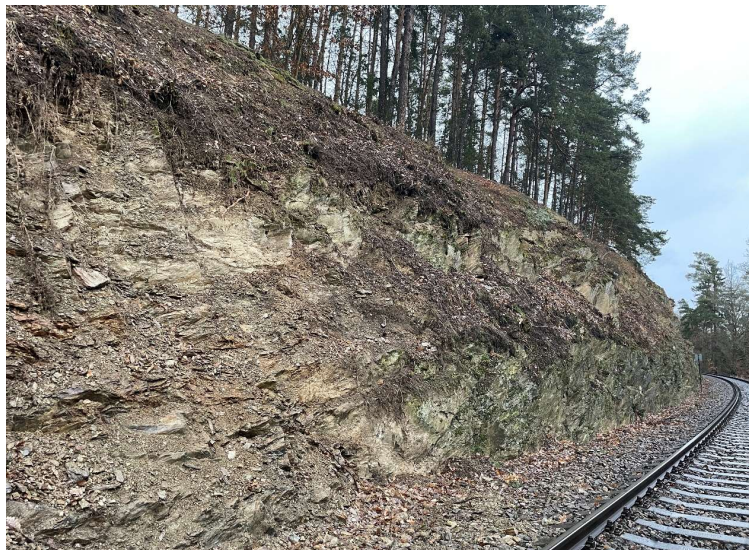
Objekt SO.01 představuje levou stranu prvního skalního zářezu v úseku km 28,175 - 28,300. Skalní odřez je dlouhý přibližně 125 m dosahující výšky 15 m se sklonem cca 85° s lokálními převisy

Jedná se o celoplošně zvětralý skalní výchoz s rozvolněnými nestabilními bloky.

Lokalita	Levá strana skalního zářezu v úseku Kaznějov – Plasy v km 28,175 - 28,300									
		Objekt	SO.01				Úsek	Kaznějov - Plasy				
		Specifikace prostoru:			zářez		Provozní staničení:		28,175	28,300		
		Typ ohroženého prostoru			Tratě celostátní							
		Vazba na okolní celky			Oblast bez ochrany				extravilán			
Pohled na část lokality		Kraj			Západočeský			Povaha úseku:		levá

ZÁKLADNÍ HODNOCENÍ SKALNÍHO SVAHU										
		Hlavní - generelní sklon svahu			více jak 85° s převisy členitosti do 0,5 m					7		
		Výška skalního svahu			8 - 15 m					3		
		Geomorfologická stavba			skalní svah je od paty sklonově členitý s přímým přechodem do poloskalního až zemního svahu, horní hrana svahu není zřetelná					9

Základní popis stavu masívu			skalní masív postižen plošně výraznými poruchami, jen lokální výskyt kompaktního materiálu, části masívu jsou viditelně odděleny od mateřské					7		
		Průměrná vzdálenost ploch odlučnosti masívu			250 - 800 mm					2		
		Sklon ploch odlučnosti v povaze od vodorovné roviny			systém odlučnosti je ukloněn +75° až +90° až -75° až -90°					7		
		Vodní aktivita			silné erozní působení vody, lokální výrony z puklin, vodní aktivita svahu vázána na srážky					3		
		Expozice svahu			expozice odkrytého skalního svahu s částečným denním slunečním osvětlením, střední až silné zimní období					7		
		Rozrušující vliv vegetace			bez vegetace či s ojedinělými křovinami					1		
		Četnost opadávání			pravidelné - po zimním období a po vydatných srážkách					7		
		Vzdálenost paty svahu od ohroženého prostoru			1,5 - 3 m					7		
Hodnocení stavu skalního svahu			kriticky labilní					61

Vybrané skalní bloky na objektu SO.01 a SO.03, které nebude možné během očištění skalních masivů odstranit, navrhujeme přikotvit pomocí tyčových kotevních prvků. Jedná se o lokální kotvení bloků s přerušením rizikových kluzných ploch či zabránění jakémukoliv nežádoucímu aktivnímu pohybu z prostředí mateřského masivu. Při realizaci kotev je třeba dbát na geologickou stavbu masivu tak, aby kotvy nebyly upevňovány v otevřených puklinách nebo plochách diskontinuit. Pro kotvení budou využity ocelové kotevní tyče CKT Ø 25 mm (ocel S 670 H) v délce 4,00 m.

Jako další doplňující prvek zajištění proti skalnímu řícení na objektu SO.01 a SO.03 navrhujeme instalaci vysokopevnostních ocelových dvouzákrutových sítí, které budou částečně doplněny (podloženy) protierozní extrudovanou georohoží tloušťky min. 13 mm. Předpokládá se využití sítí s oky 80 x 100 mm s výrobně vplet. podél. lanem Ø 8 mm v osové vzdálenosti 1 m.

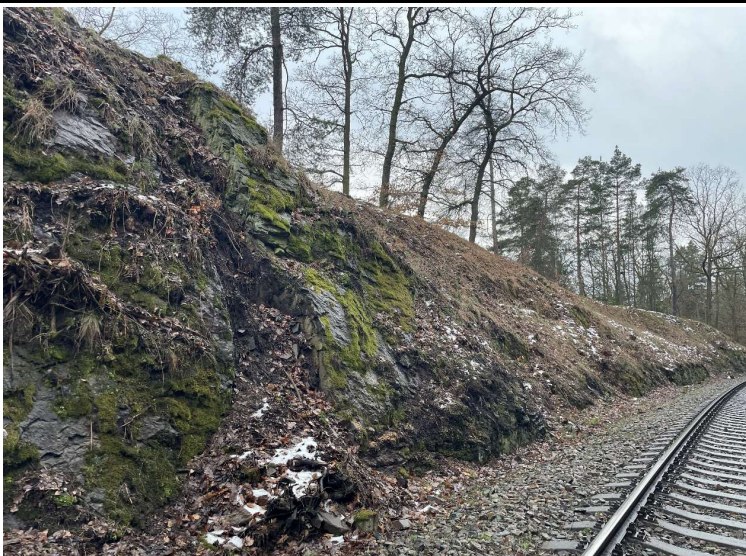
Daný objekt představuje pravou stranu prvního skalního zářezu v úseku km 28,170 - 28,290. Jedná se o nižší výchoz oproti levé straně zářezu, dosahuje výšky 10 m, generelní sklon odřezu je cca 60° a délky cca 120 m. V km 28,210 – 28,225 se nachází u paty svahu kamenná zídka výšky 1,0 – 1,2 m.

Plocha skalního zářezu je místy poměrně zvětralá, byly zde zaznamenány zvětralé a oddělené části horniny.

Lokalita	Pravá strana skalního zářezu v úseku Kaznějov - Plasy v km 28,170 - 28,290										
				Objekt	SO.02				Úsek	Kaznějov - Plasy					
				Specifikace prostoru:			zářez			Provozní staničení:		28,170	28,290		
				Typ ohroženého prostoru			Tratě celostátní								
				Vazba na okolní celky			Oblast bez ochrany				extravilán				
Pohled na část lokality				Kraj			Západočeský			Povaha úseku:		pravá			
ZÁKLADNÍ HODNOCENÍ SKALNÍHO SVAHU															
Hlavní - generelní sklon svahu				50° - 75°					3						
Výška skalního svahu				8 - 15 m					3						
Geomorfologická stavba				skalní svah je od paty sklonově členitý s přímým přechodem do poloskalního až zemního svahu, horní hrana svahu není zřetelná					9

Základní popis stavu masívu				skalní masív je celistvý jen v lokálním rozsahu, maloplošné zastoupení významných poruchových partií					5						
Průměrná vzdálenost ploch odlučnosti masívu				250 - 800 mm					2						
Sklon ploch odlučnosti v povaze od vodorovné roviny				systém odlučnosti je ukloněn +75° až +90° až -75° až -90°					7						
Vodní aktivita				silné erozní působení vody, lokální výrony z puklin, vodní aktivita svahu vázána na srážky					3						
Expozice svahu				expozice odkrytého skalního svahu s částečným denním slunečním osvětlením, střední až silné zimní období					7						
Rozrušující vliv vegetace				bez vegetace či s ojedinělými křovinami					1						
Četnost opadávání				pravidelné - po zimním období a po vydatných srážkách					7						
Vzdálenost paty svahu od ohroženého prostoru				1,5 - 3 m					7						
Hodnocení stavu skalního svahu				stav podmínečně stabilní					55						
RIZIKOVÉ HODNOCENÍ ÚSEKU

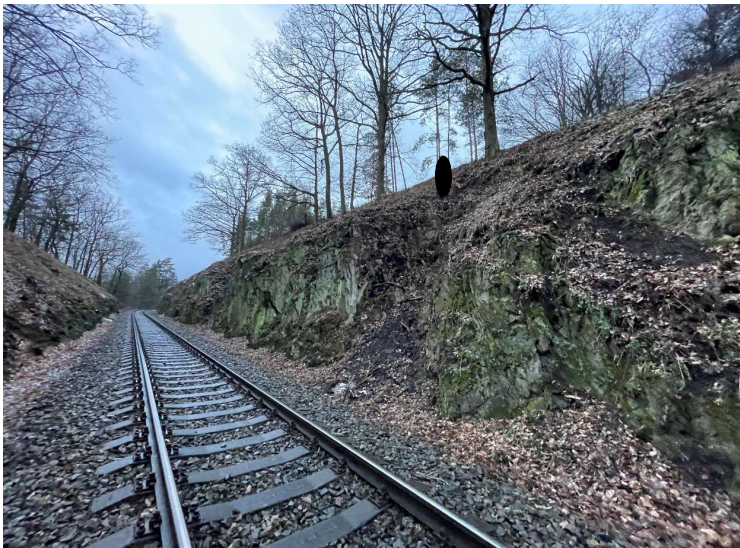
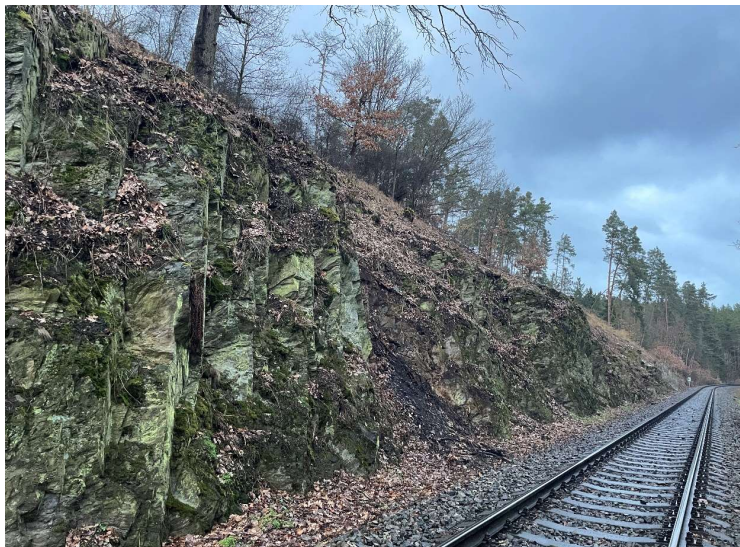
V úseku km 28,429 - 28,640 se nachází levá strana druhého dokumentovaného skalního zářezu délky cca 211 m, dosahující výšky průměrně 13 m a sklonu 85° s lokálními převisy.

Jedná se o celoplošně zvětralý skalní svah s rozvolněnými nestabilními bloky.

ZÁKLADNÍ ÚDAJE ÚSEKU									
Lokalita	Levá strana skalního zářezu v úseku Kaznějov - Plasy v km 28,429 - 28,640								
Objekt	SO.03			Úsek	Kaznějov - Plasy				
Specifikace prostoru:		zářez		Provozní staničení:		28,429		28,640	
Typ ohroženého prostoru		Tratě celostátní							
Vazba na okolní celky		Oblast bez ochrany				extravilán			
Kraj		Západočeský				Povaha úseku:		levá	
ZÁKLADNÍ HODNOCENÍ SKALNÍHO SVAHU									
Hlavní - generelní sklon svahu			více jak 85° s převisy členitosti do 0,5 m					7	
Výška skalního svahu			8 - 15 m					3	
Geomorfologická stavba			skalní svah je od paty sklonově členitý s přímým přechodem do poloskalního až zemního svahu, horní hrana svahu není zřetelná					9	
Základní popis stavu masívu			skalní masív postižen plošně výraznými poruchami, jen lokální výskyt kompaktního materiálu, části masívu jsou viditelně odděleny od mateřské					7	
Průměrná vzdálenost ploch odlučnosti masívu			250 - 800 mm					2

Sklon ploch odlučnosti v povaze od vodorovné roviny			systém odlučnosti je ukloněn +75° až +90° až -75° až -90°					7	
Vodní aktivita			silné erozní působení vody, lokální výrony z puklin, vodní aktivita svahu vázána na srážky					3	
Expozice svahu			expozice odkrytého skalního svahu s částečným denním slunečním osvětlením, střední až silné zimní období					7	
Rozrušující vliv vegetace			bez vegetace či s ojedinělými křovinami					1	
Četnost opadávání			pravidelné - po zimním období a po vydatných srážkách					7	
Vzdálenost paty svahu od ohroženého prostoru			1,5 - 3 m					7	
Hodnocení stavu skalního svahu			kriticky labilní					61	
RIZIKOVÉ HODNOCENÍ ÚSEKU									
Přípustná míra rizika			Havarijní pásmo				Reálná míra rizika		
Riziko ohrožení lidského zdraví			Nepříjatelné riziko				Nepříjatelné riziko		
Riziko ohrožení provozu a vybavení trati			Nepříjatelné riziko

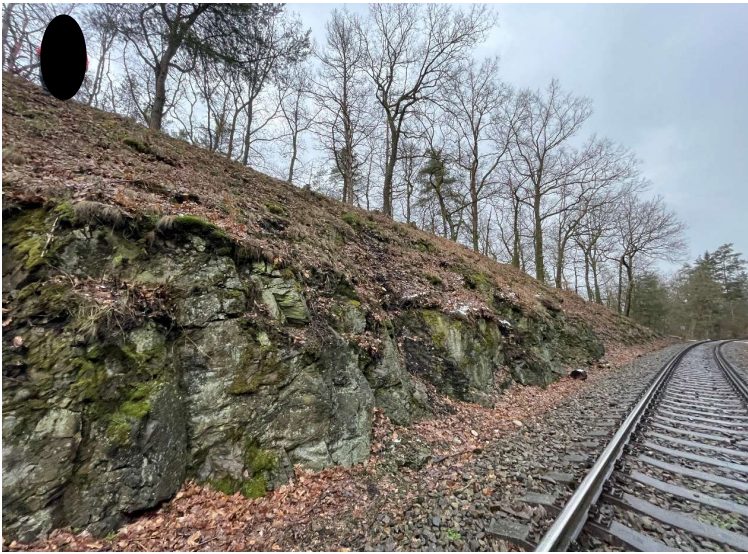
Objekt SO.04 představuje pravou stranu druhého skalního zářezu v úseku km 28,437 - 28,570. Jedná se opět o nižší výchoz oproti levé straně zářezu, dosahuje výšky 8 m s generelním sklonem cca 60° a délky cca 133 m.

Plocha skalního svahu je místy poměrně zvětralá, byly zde zaznamenány zvětralé a oddělené části horniny.

Lokalita	Pravá strana skalního zářezu v úseku Kaznějov - Plasy v km 28,437 - 28,570						
				Objekt	SO.04		Úsek	Kaznějov - Plasy			
				Specifikace prostoru:	zářez		Provozní staničení:	28,437		28,570	
				Typ ohroženého prostoru	Tratě celostátní						
				Vazba na okolní celky	Oblast bez ochrany			extravilán			
Kraj	Západočeský			Povaha úseku:	levá						
				ZÁKLADNÍ HODNOCENÍ SKALNÍHO SVAHU							
Hlavní - generelní sklon svahu				50° - 75°			3				
Výška skalního svahu				8 - 15 m			3				
Geomorfologická stavba				skalní svah je od paty sklonově členitý s přímým přechodem do poloskalního až zemního svahu, horní hrana svahu není zřetelná			9				
Základní popis stavu masívu				skalní masív je celistvý jen v lokálním rozsahu, maloplošné zastoupení významných poruchových partií			5

Průměrná vzdálenost ploch odlučnosti masívu				250 - 800 mm			2				
Sklon ploch odlučnosti v povaze od vodorovné roviny				systém odlučnosti je ukloněn +75° až +90° až -75° až -90°			7				
Vodní aktivita				silně erozní působení vody, lokální výrony z puklin, vodní aktivita svahu vázána na srážky			3				
Expozice svahu				expozice odkrytého skalního svahu s částečným denním slunečním osvětlením, střední až silné zimní období			7				
Rozrušující vliv vegetace				bez vegetace či s ojedinělými křovinami			1				
Četnost opadávání				pravidelné - po zimním období a po vydatných srážkách			7				
Vzdálenost paty svahu od ohroženého prostoru				1,5 - 3 m			7				
Hodnocení stavu skalního svahu				stav podmínečně stabilní			55				
				RIZIKOVÉ HODNOCENÍ ÚSEKU							
Přípustná míra rizika				Havarijní pásmo			Reálná míra rizika				
Riziko ohrožení lidského zdraví				Vysoké riziko			Vysoké riziko				
Riziko ohrožení provozu a vybavení trati				Vysoké riziko

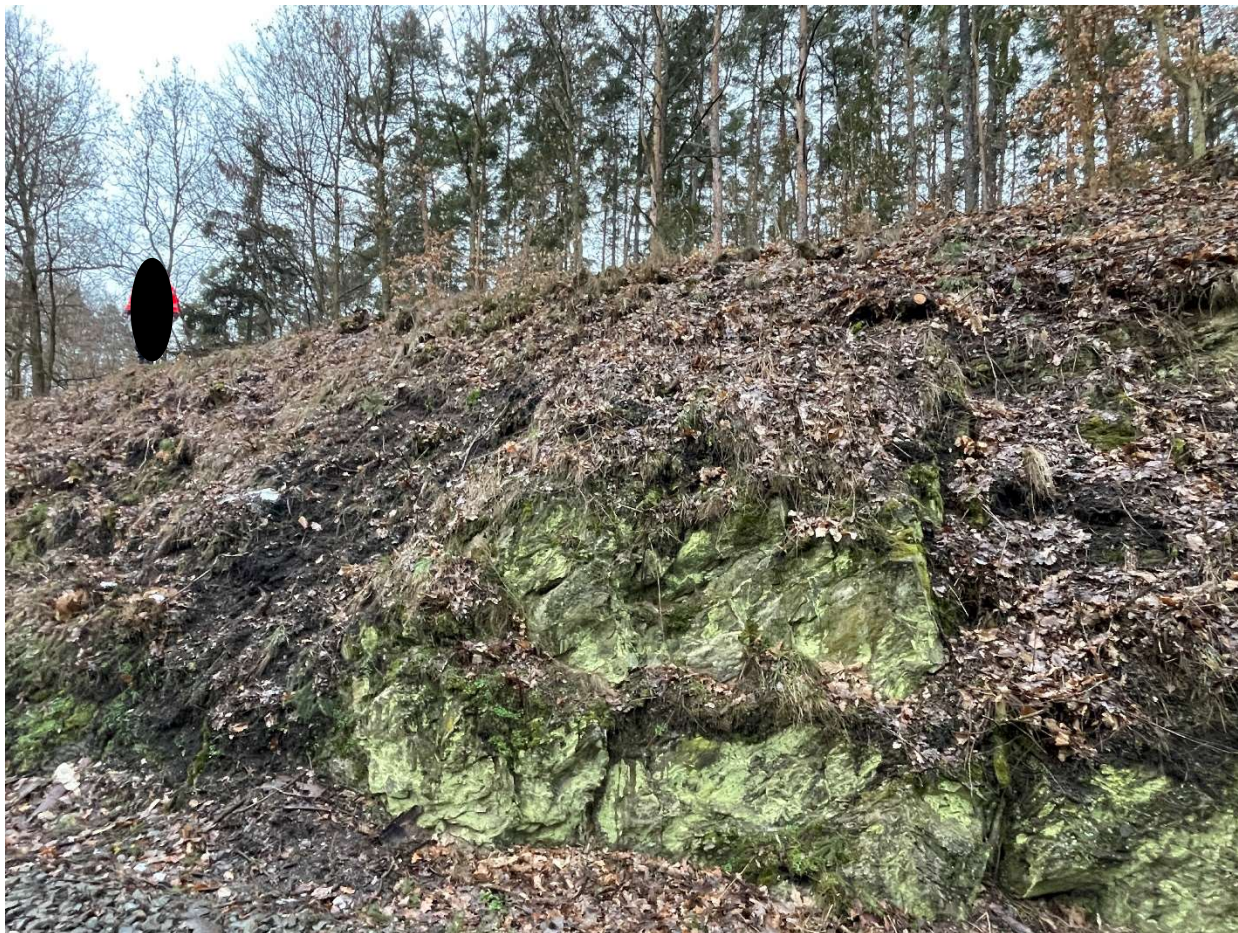
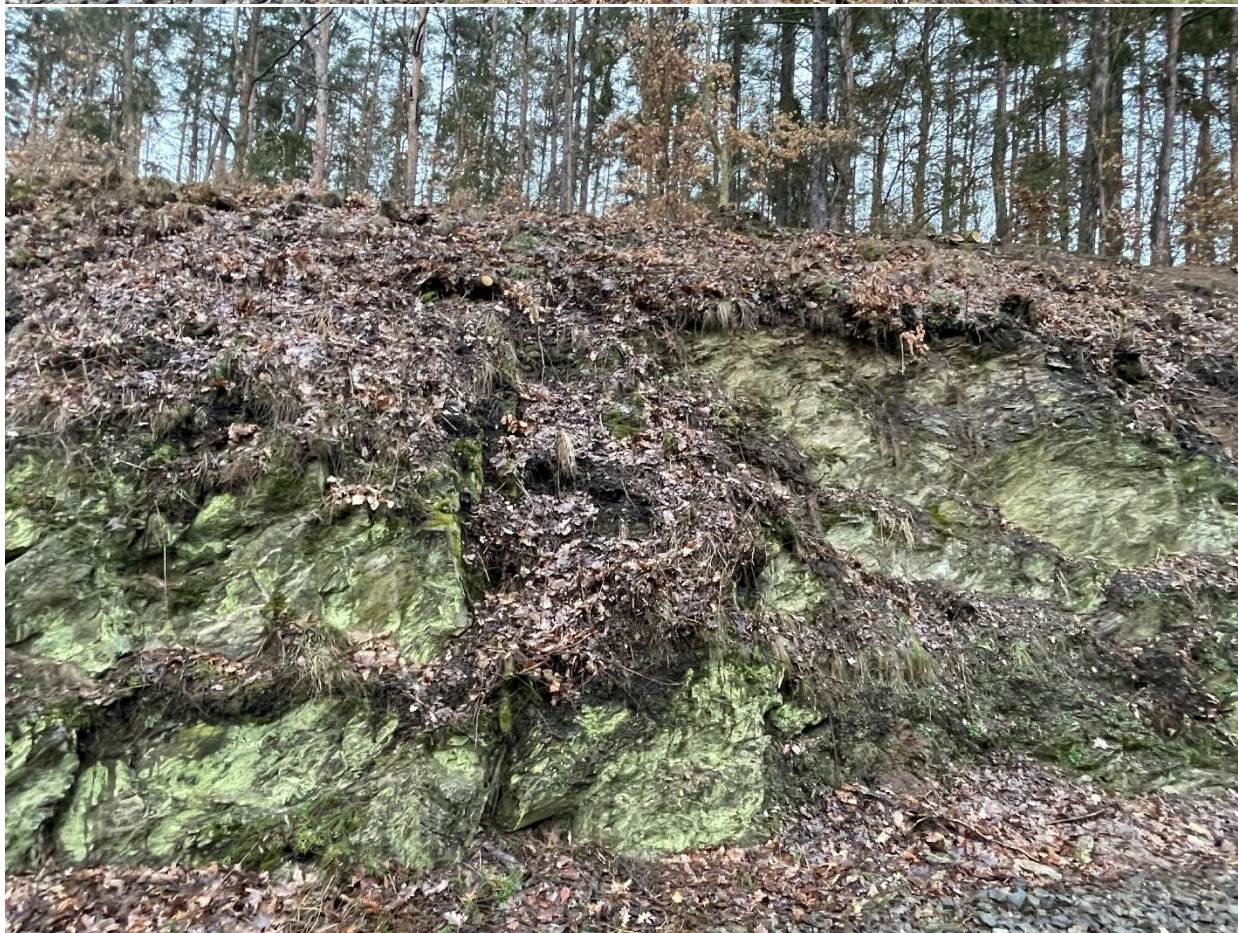
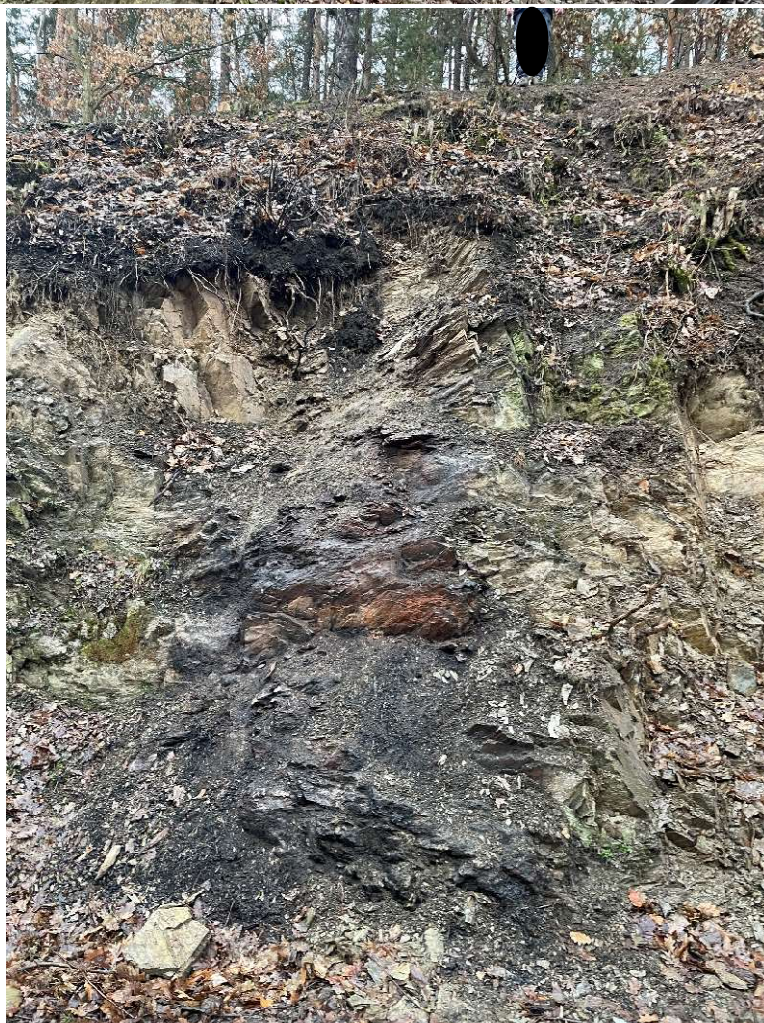
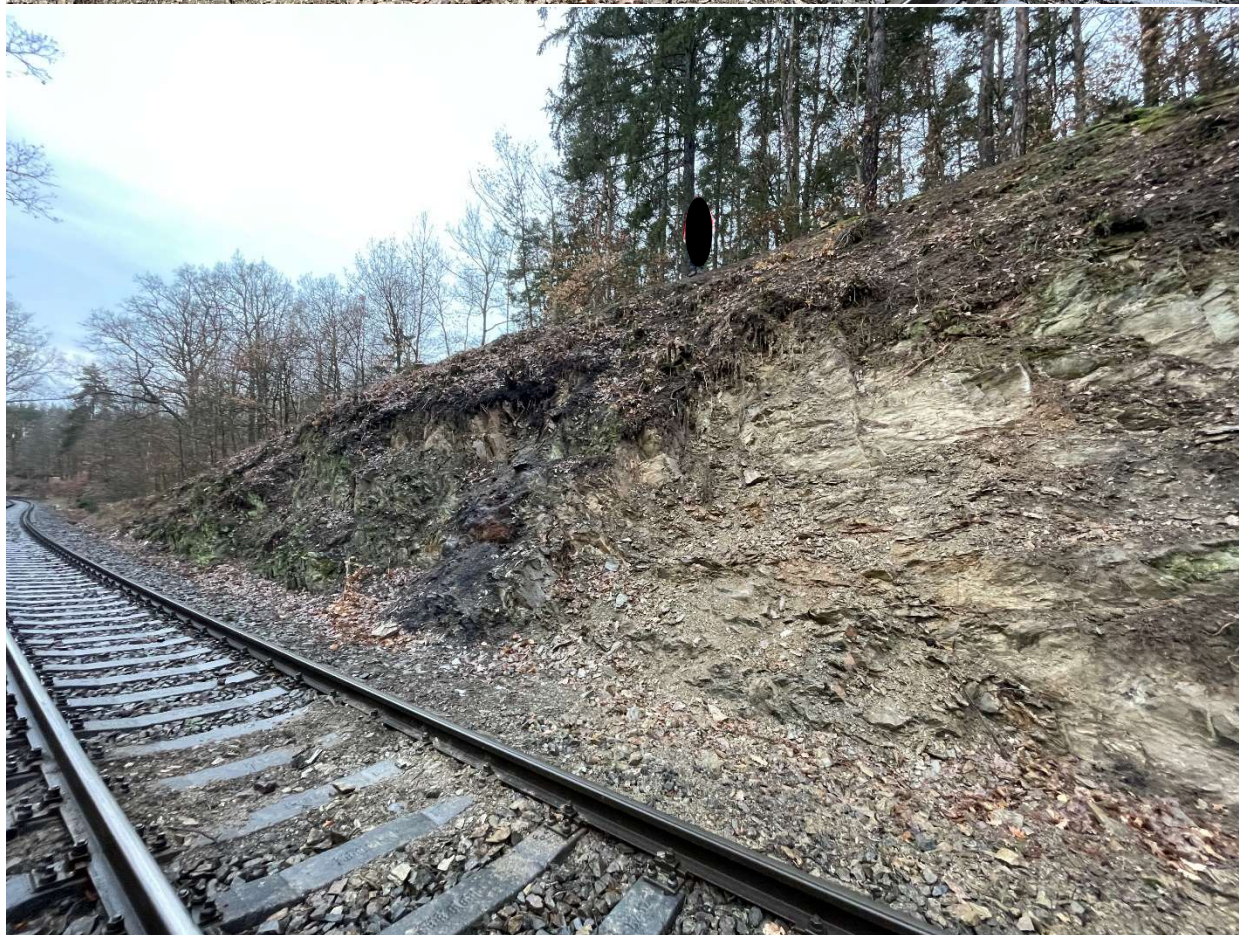
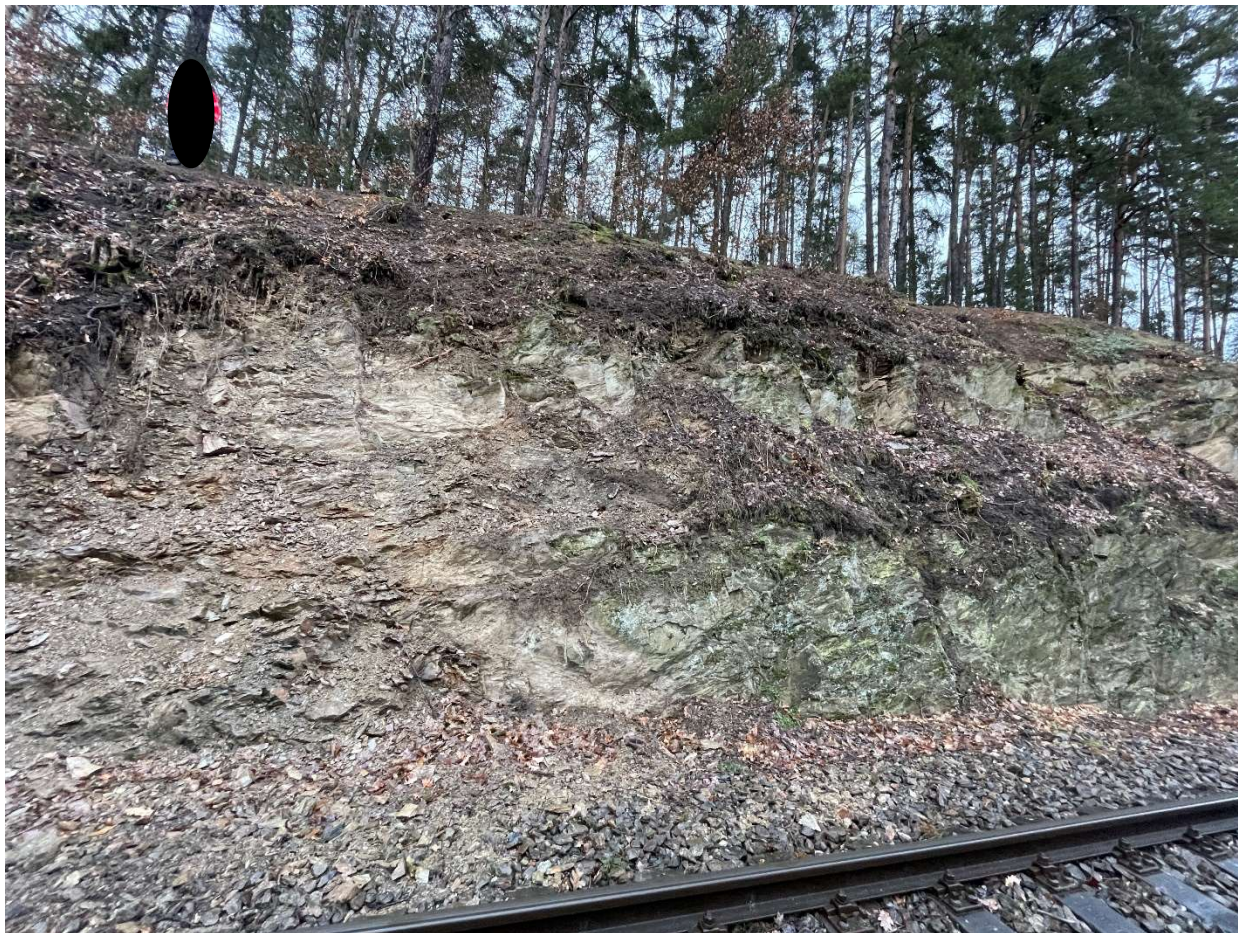
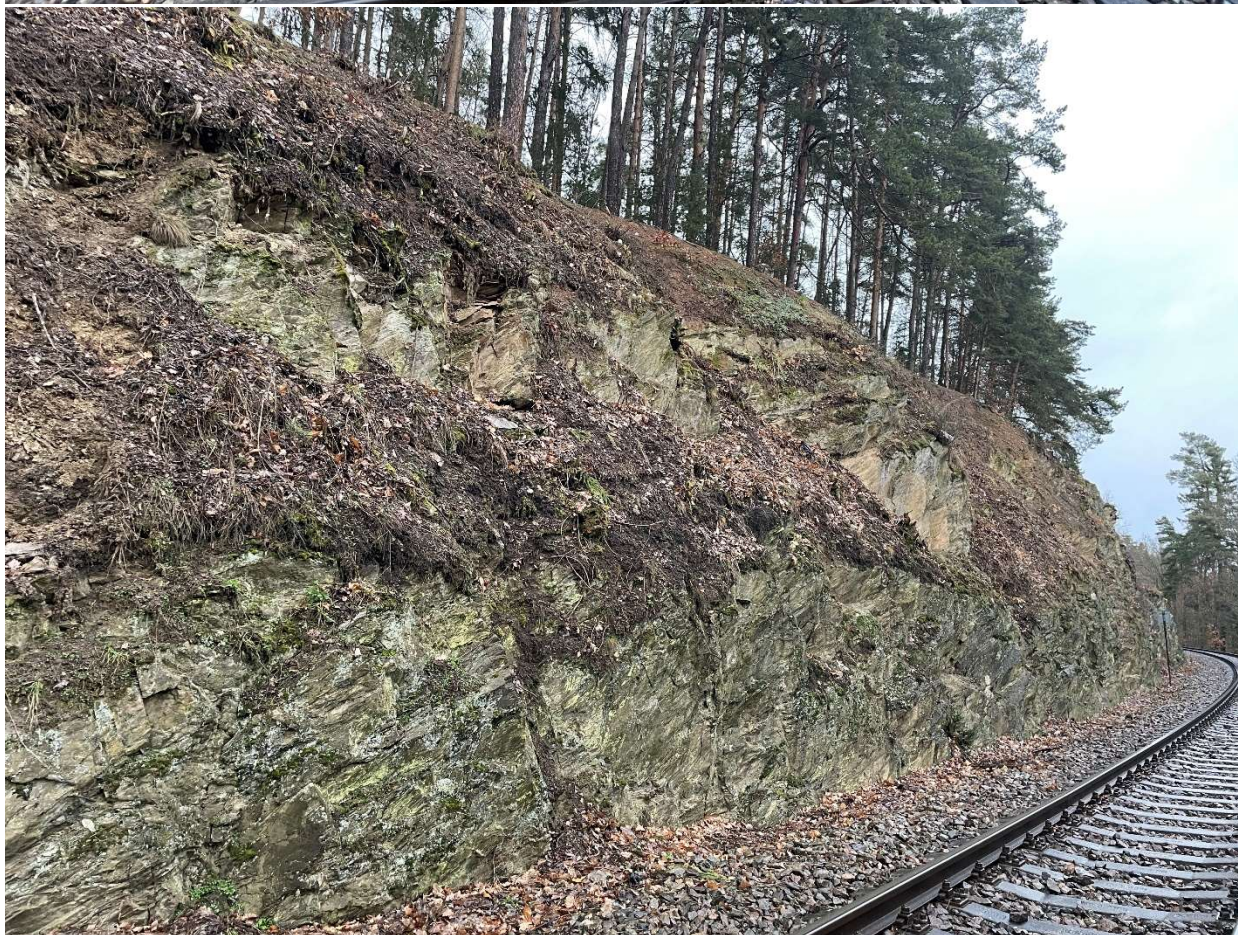
Levé strany skalního zářezu v úseku Kaznějov – Plasy v km 28,175 - 28,300

U paty zářezů byl v akumulacím prostoru zaznamenán horninový opad. V ploše masivu se nachází řada rozvolněných skalních bloků a fragmentů horniny s potenciálem k případnému dalšímu pádu.
