REKONSTRUKCE TRAŽOVÉHO ÚSEKU
VLKOV U TIŠNOVA (MIMO) – KŘIŽANOV (MIMO)

SO 02-20-20

T.ú. Vlkov u Tišnova – Křižanov, Most v km 58,510

GEOTECHNICKÝ A STAVEBNĚTECHNICKÝ PRŮZKUM

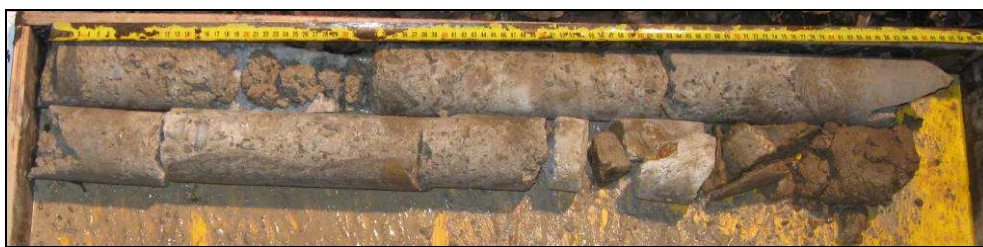
Obr. č. 1 - diagnostický vrt V1.

Hloubka [m] ve směru vrtu		
od	do	
0,00	- 0,32	Kamenné zdivo, lícové - v líci řádkové, pojené maltou <u>kámen</u> : granit, zdravý, tvrdý, šedý <u>pojivo</u> : malta, zcela až silně degradovaná, písčité barvy, pórovitá, málo pevná, ve vrtu částečně zachována na pojených plochách kamenů, jinak vrtáním vyplavená <u>výnos</u> : v podobě souvislého kusu jádra dl. cca 0,32 cm, výnos 100%
0,32	- 1,50	Beton - nehomogenní, spíše pevný, se středním obsahem pojiva, šedý, hrubozrnný, pórovitý, slabě nerovnoměrně mezerovitý <u>kamenivo</u> : drcené, o vel. do cca 3 cm, lokálně až přes průměr vrtu (80 mm) <u>výnos</u> : v podobě kusů jader dl. 3-30 cm, výnos 100%
1,50	- 1,75	Kamenná rovnanina - uloženy kameny ruly, rula navětralá, limonitizovaná, světle šedá, pojivo ve vrtu nezastiženo
1,75	- 1,90	Zásyp opěry - jíl písčitý, světle hnědý, písčítá frakce středně zrnitá
Odebrané vzorky : J (beton) - hl. 0,32-1,50 m, jádro sloučeno s jádrem z vrtu Š1

Vodní tlaková zkouška : -		
Poznámka : rub opěry zastižen v hloubce cca 1,50 m

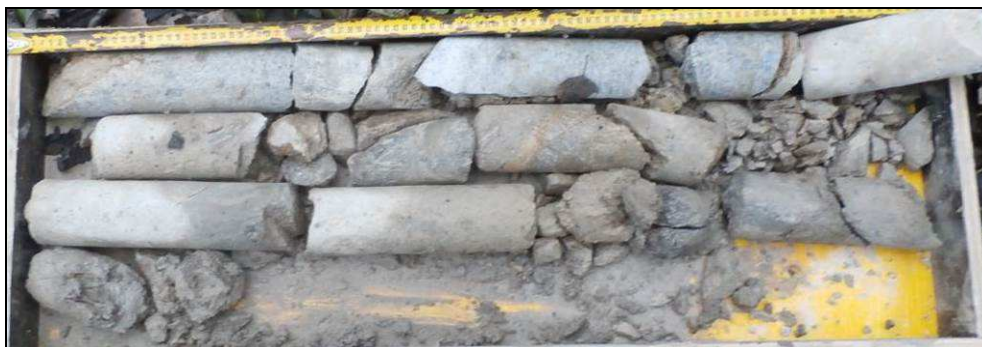
Obr. č. 2 - diagnostický vrt Š1.

Hloubka [m] ve směru vrtu		
od	do	
0,00	- 0,85	Kamenné zdivo, lícové - v líci řádkové, pojené maltou <u>kámen</u> : granit, zdravý, tvrdý, šedý <u>pojivo</u> : malta, spíše zcela zdegradovaná, ve vrtu zastižena převážně ve formě tenkých povlaků na spojitých plochách s kameny, lokálně v podobě rozvrtaných úlomků do vel. cca 5 cm <u>výnos</u> : jádra dl. cca 5-30 cm (90%) a úlomky malty do cca 5 cm (10%), výnos 100%
0,85	- 3,10	Beton - nehomogenní, spíše pevný, se středním obsahem pojiva, šedý, hrubozrnný, pórovitý, slabě mezerovitý - v 1,8-2,0 a 2,6-2,8 m - rozvrtaný, křehký, pravděpodobně s nízkým obsahem pojiva a mezerovitý, nedostatečně hutněný <u>kamenivo</u> : drcené, o vel. do cca 3 cm, lokálně až přes průměr vrtu (80 mm) <u>výnos</u> : v podobě kusů jader dl. 5-30 cm (80%) a rozvrtaných úlomků betonu o vel. do cca 5 cm (20%), výnos 100%
3,10	- 3,20	Štěrk jílovitý - světle hnědý, výplň hrubozrnný písek, vrtáním rozplavený

Odebrané vzorky : J (beton) - hl. 0,85-3,10 m, jádro sloučeno s jádrem z vrtu V1		
Vodní tlaková zkouška : -		
Poznámka : základová spára zastižena v hloubce cca 3,10 m

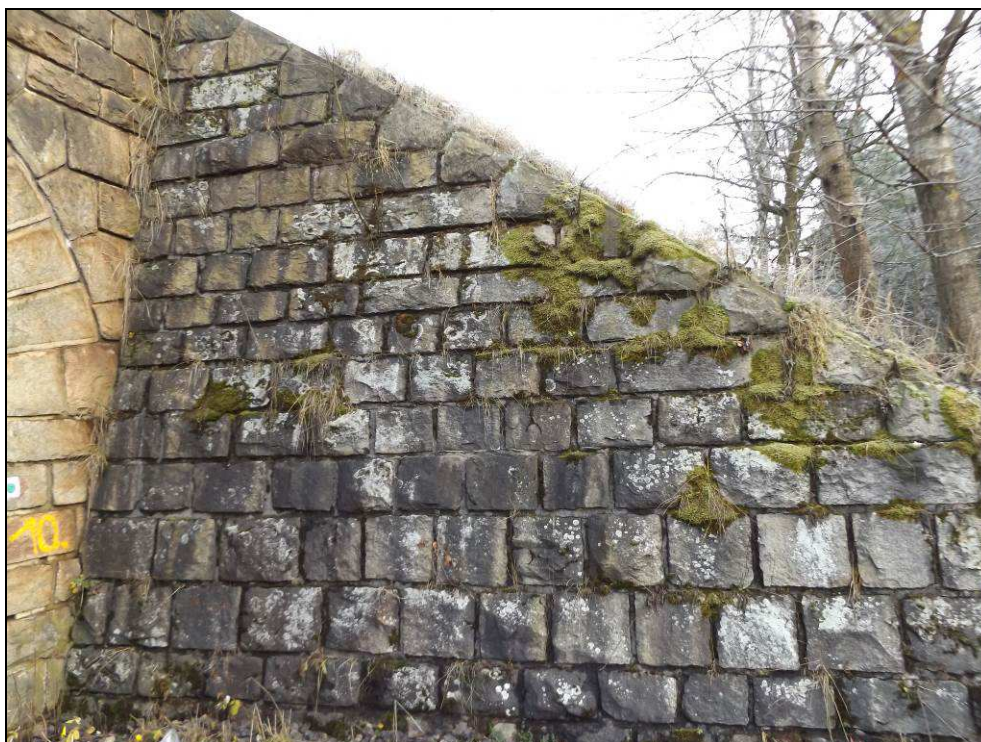
Obr. č. 10 - pohled na vybrané křídlo objektu.

- vnitřní beton opěry Vlkov je, na základě makroskopického popisu vrtu V1 a Š1, nehomogenní, pórovitý a slabě mezerovitý
- křídla objektu jsou šikmá, provedena z kamenného zdiva, které je v líci řádkové, pojené maltou. Kameny jsou tvrdé, zdravé až navětralé kvádry granitoidů. Spárování je většinou zachovalé, místy popraskané, popř. vypadané. V místech vypadaného spárování se nachází zcela degradovaná malta. Horní řada kamenných kvádrů je, u vybraných křídel, rozvolněná a s vypadaným spárováním.
