TECHNICKÁ ZPRÁVA

STAVBA:	Oprava trati v úseku Tanvald – Kořenov
STUPEŇ DOKUMENTACE:	DSP a PDPS
STAVEBNÍ OBJEKT:	SO 04-17-01 Tunel Polubenský km 32,691 – 33,631

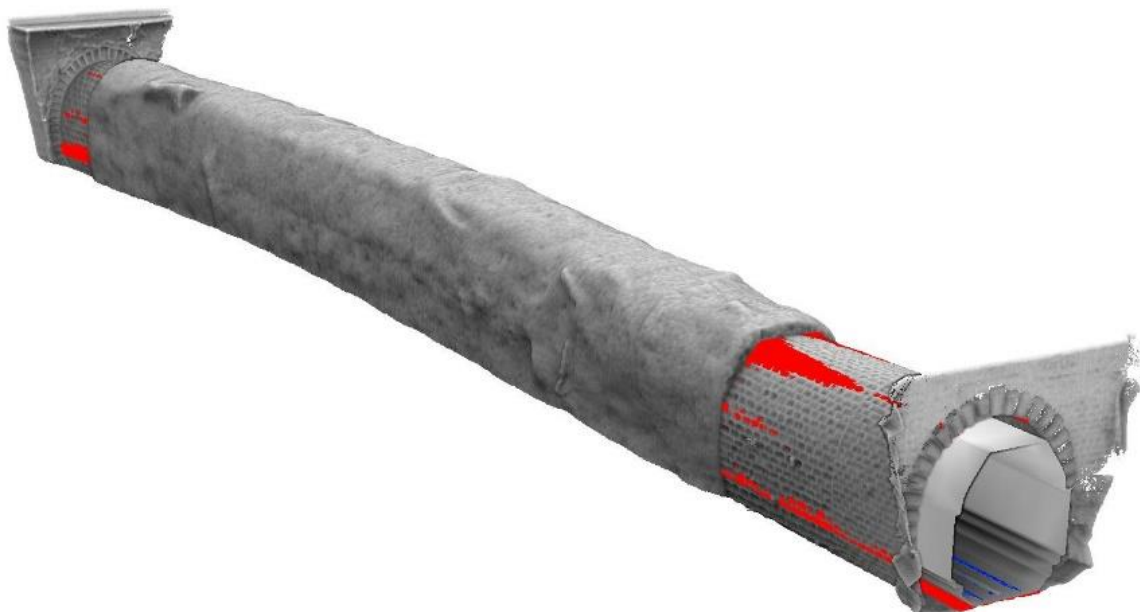
Princip průkazu prostorové průchodnosti tunelu je patrný z Obr. 2, na kterém jsou červeně vyznačena místa kolize průjezdného průřezu se světlým lícem tunelu.

Obr. 2 Průkaz prostorové průchodnosti na 3D modelu (Žďárský tunel)

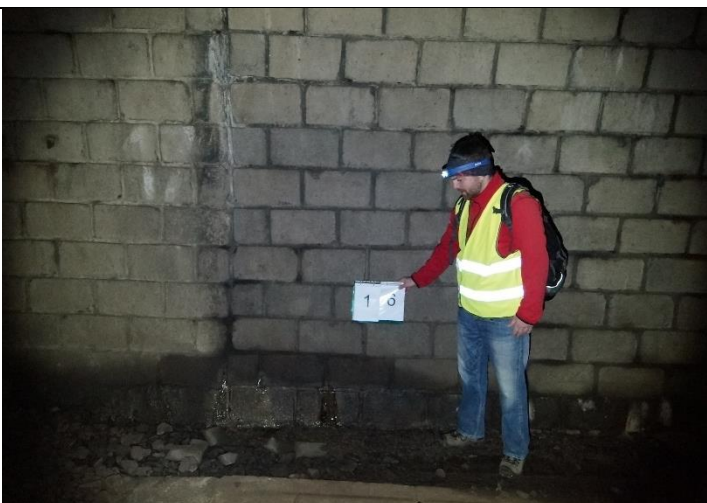
Typ poruchy	Popis poruchy	Příklad na fotodokumentaci tunelu
T1	Průsaky mezi kvádry obezdívky (z kamenných nebo betonových kvádrů) na boku nebo v patě klenby.

Z dostupných podkladů i při místním šetření bylo zjištěno, že se na bocích tunelu a zejména nad úrovní služebního chodníku objevují ve stávajícím zdivu průsaky, které jsou vzhledem ke zmrazovacím cyklům potenciálním rizikem zvětšování vady vypadáváním spárování zdiva a zvětšování průsaků do tunelu. Z preventivních důvodů je preferována okamžitá oprava menších vad před oddalováním problému s následnou nutnou sanací větších vad tunelové obezdívky. Proto je v místě zjištěných vad navrženo přespárování a těsnící injektáž spáry mezi kvádry obezdívky podle popsaných postupů. Podle rozsahu poškození spárování je možné před prováděním těsnící injektáže spár v obezdívce zvolit povrchové, nebo hloubkové spárování. V každém případě je nutné vyčištění příčných svodnic, které odvádějí podzemní vodu z rubových drenáží do boční tunelové drenáže.

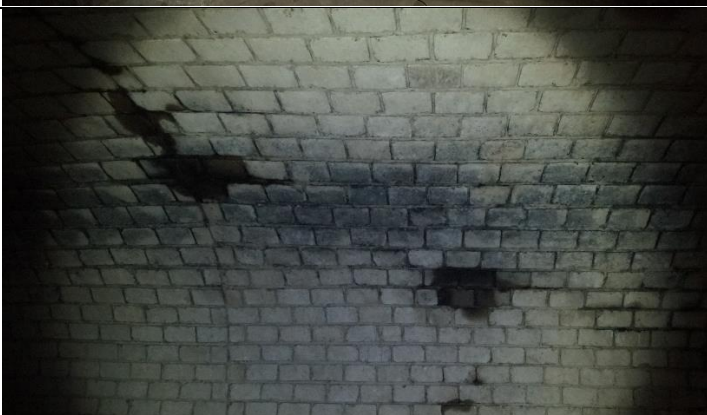
T2	Průsaky mezi kvádry obezdívky (z kamenných nebo betonových kvádrů) ve vrcholu klenby.

Průsaky ve spárách ve vrcholu klenby mohou v zimním období bezprostředně ohrožovat tvorbou rampouchů bezpečnost provozu, resp. zvyšují provozní náklady spojené se zajištěním provozuschopnosti trati. V případě lokálních průsaků bude použito přespárování vadných míst s následným provedením těsnící injektáže.

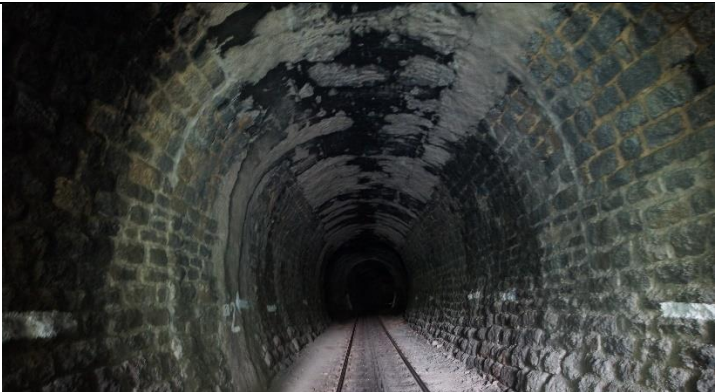
T3	Průsaky stávajícím „deštníkem“ ze stříkaného betonu, kterým byly dříve sanovány průsaky ve spárách původní obezdívky z kamenných nebo betonových kvádrů.

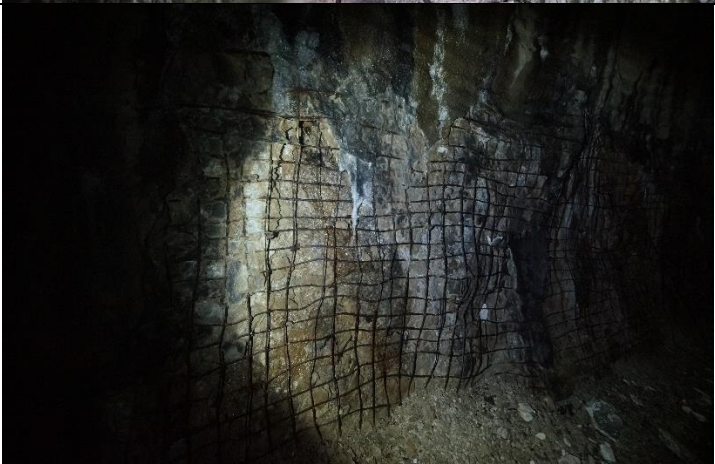
T4	Vady (odprysky) na ostění ze stříkaného betonu doprovázené průsaky (výluhy) v trhlinách.

Vady (odprysky) na ostění ze stříkaného betonu doprovázené průsaky (výluhy) v trhlinách budou opraveny:

- odstraněním stávajícího ostění ze stříkaného betonu,
- obnovením svodnic podle rozsahu puklinového systému tak, aby po obnovení ostění ze stříkaného betonu nebylo namáháno hydrostatickým tlakem,
- provedením podkladní vrstvy stříkané hydroizolační membrány z jemnozrnného stříkaného betonu frakce 0-4 mm v tloušťce do 40 mm,
- nástřikem hydroizolační membrány v tl. 3 mm a
- závěrečné vrstvy stříkaného betonu tl. min. 100 mm.

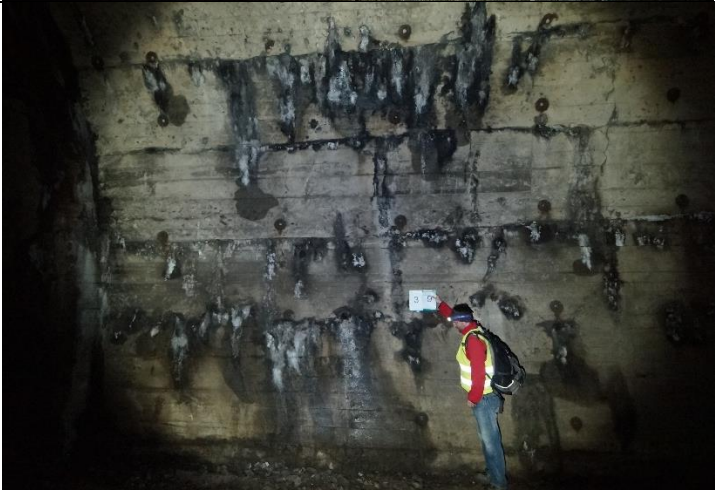
T5	Vady (odprysky) na ostění z monolitického betonu nebo prepaktbetonu doprovázené průsaky v trhlinách.

Jedná se o vady (odprysky) na ostění z monolitického betonu nebo prepakt-betonu doprovázené průsaky v trhlinách. Oprava bude provedena:

- odstraněním degradované vrstvy monolitického betonu až na kvalitní podklad,
- sanace trhlin v betonovém ostění těsnící injektáží dle dříve popsaného postupu;
- nástřik podkladní vrstvy hydroizolační membrány z jemnozrnného stříkaného betonu frakce 0-4 mm v tl. do 40 mm,
- nástřik hydroizolační membrány v tl. min. 3 mm,
- nástřik závěrečné vrstvy stříkaného betonu min. do tloušťky odstraněné vrstvy degradovaného betonu.

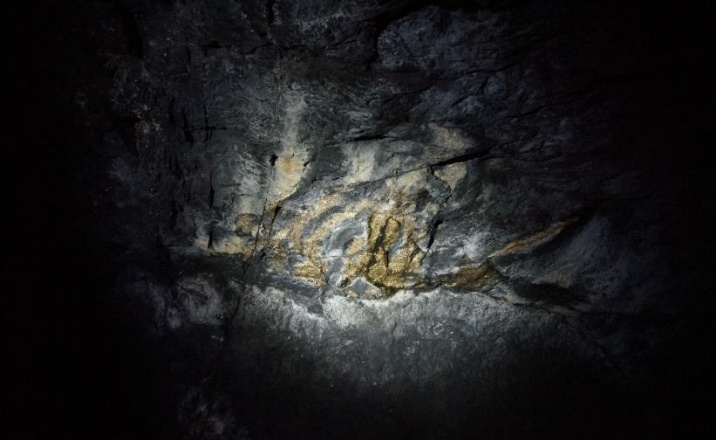
T6	Nestabilita horninového masivu v úsecích bez ostění a výrony puklinové vody.

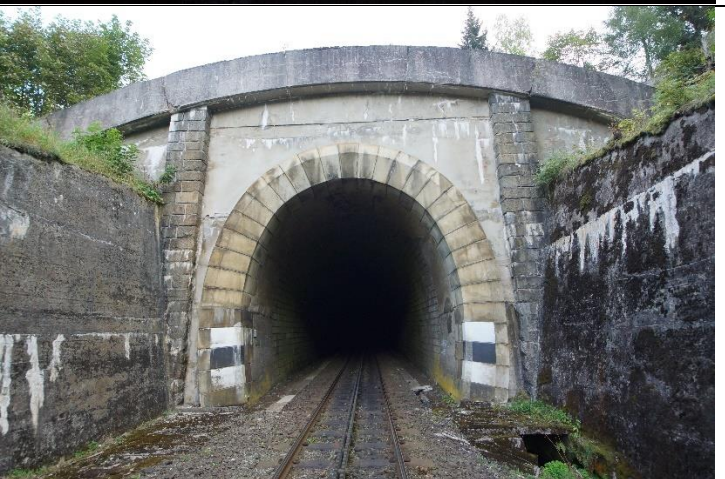
T7	Průsaky na portálových stěnách a povrchové poškození portálových stěn.

Portálové stěny tvoří železobetonové konstrukce, křídla portálů jsou opěrné stěny z prostého betonu. Společnou vadou monoliticky prováděných konstrukcí jsou průsaky trhlinami a povrchová degradace, která v případě nevyztuženého betonu proniká do větších hloubek a vede k vytvoření kaveren.

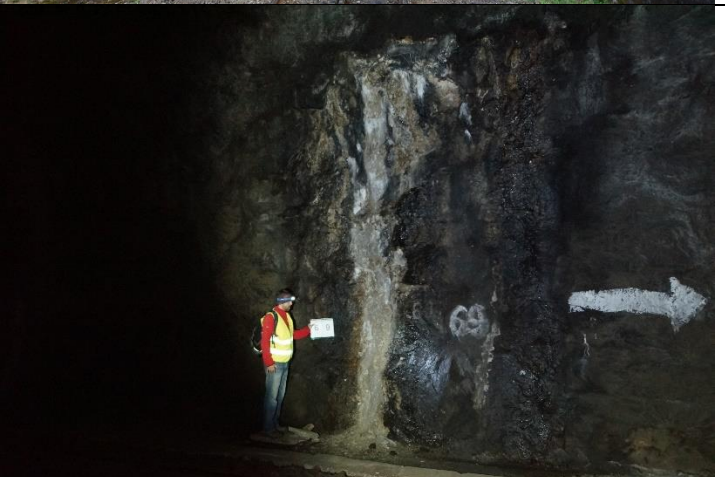
T8	Zdegradované nebo poškozené svodnice.

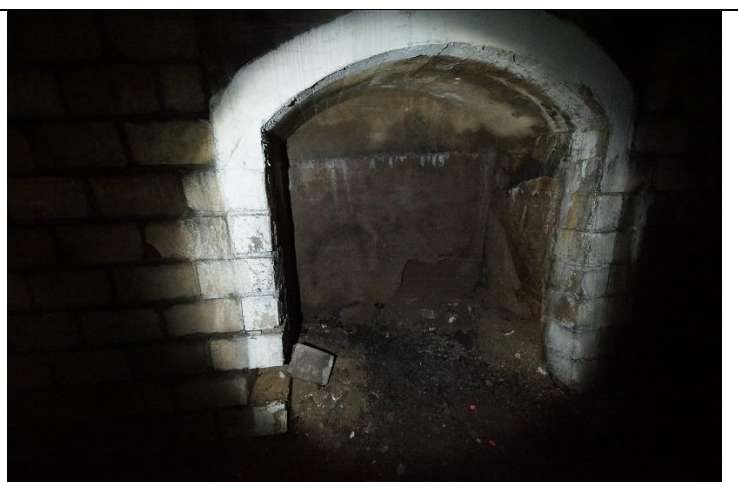
T9	Vady nouzových výklenků, popraskaný beton podlahy, průsaky, poškozené hrany, vypadlý kvádr/tvárnice z obezdívky apod.

- vyčištění výklenků od nečistot;
- opravu poškozených hran dozděním (vypadlý kvádr obezdívky) nebo dobetonováním (uražená hrana u monolitického ostění);
- opravu poškozeného dna výklenku vybetonováním nové betonové podlahy;
- sanace průsaků podle dříve popsanych postupů.

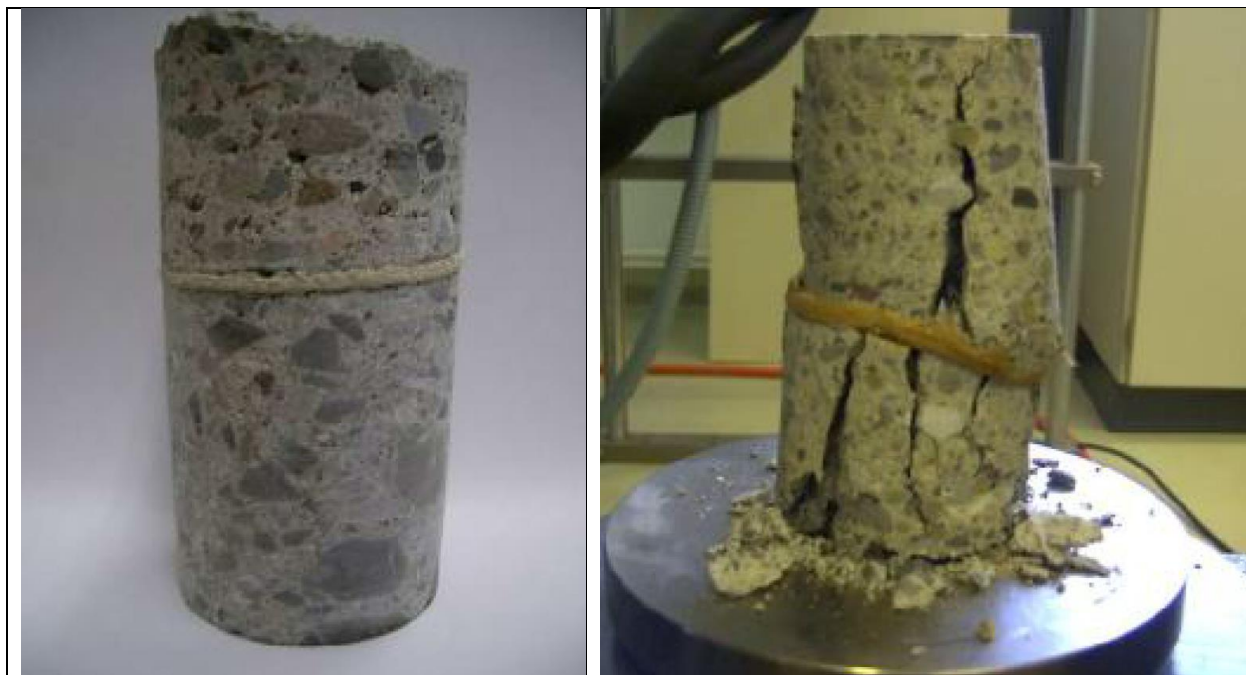
Stříkaná hydroizolační membrána se vyznačuje dobrou přidržitelností k materiálu z obou stran a trvale pružným chováním. Výrobce obecně garantuje schopnost protažení membrány 100 %, maximálně však 3 mm. Chování mezilehlé hydroizolační membrány v kompozitní struktuře s betonem ukazuje Obr. 6.

Obr. 6 Stříkaná hydroizolační membrána a její chování při zatížení

Jako mezilehlá hydroizolace vytváří s oběma vrstvami stříkaného betonu (podkladní a krycí) sendvičovou konstrukci. Vznikne tak zcela svázaný systém izolace proti vodě, který zaručuje dobré vodotěsné vlastnosti a zabraňuje migraci vody ve spáře mezi izolací a oběma vrstvami stříkaného betonu. Předpokladem správné funkce systému jako celku je odvedení puklinové vody systémem rubových svodnic tak, aby podzemní voda ostění (hydroizolační souvrství) ze stříkaného betonu a hydroizolační membrány nezatěžovala hydrostatickým tlakem.

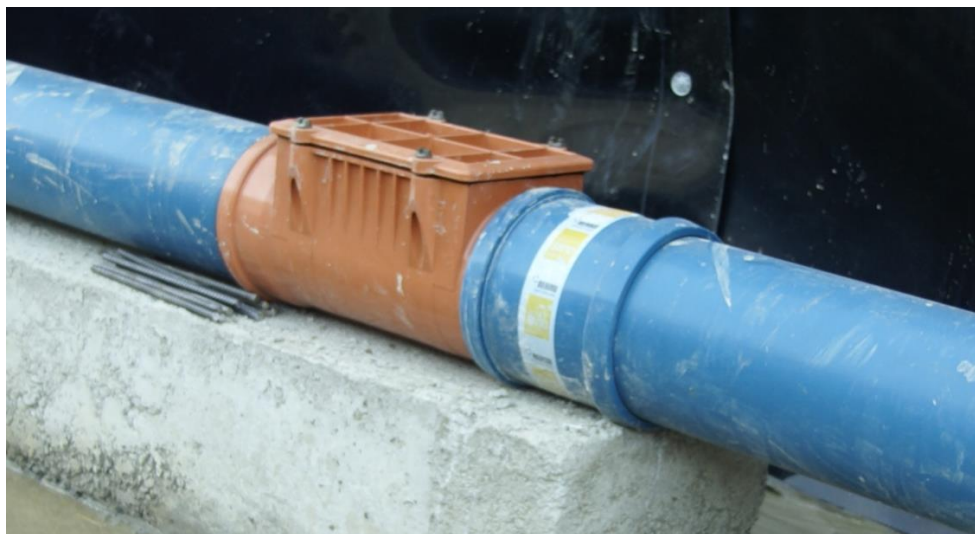
Obr. 7 Čistící kus s odnímatelným víkem na drenážním potrubí

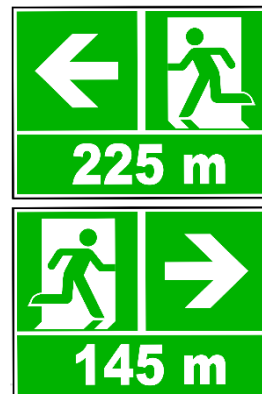
V tunelu budou ve vzdálenosti po 50 m instalovány značky s vyznačením směru a vzdálenosti k oběma portálům.
