Projekt:  <b>„Lipník nad Bečvou – Drahotuše, BC“</b>					Číslo projektu:	18132
					VP (HIP):	-
					Stupeň:	-
					Datum:	05/2019
KÚ: Olomoucký	OU:					
Obsah:  <b>Vibrace</b>					Archiv:	-
					Formát:	-
					Měřítko:	-
					Část:	Příloha:
					<b>B.3.7</b>	-

Předkládaná posouzení je zpracováno pro vyhodnocení vlivu záměru „Lipník nad Bečvou – Drahotuše, BC“ na okolní zástavbu. Úsek je vymezen kilometrůž 200,000 až 205,950 km.

***Protokol o autorizovaném měření vibrací***  
***autorizační set G10***  
***č.: 19/07***

Měření hladin vibrací v budovách  
ze železniční dopravy

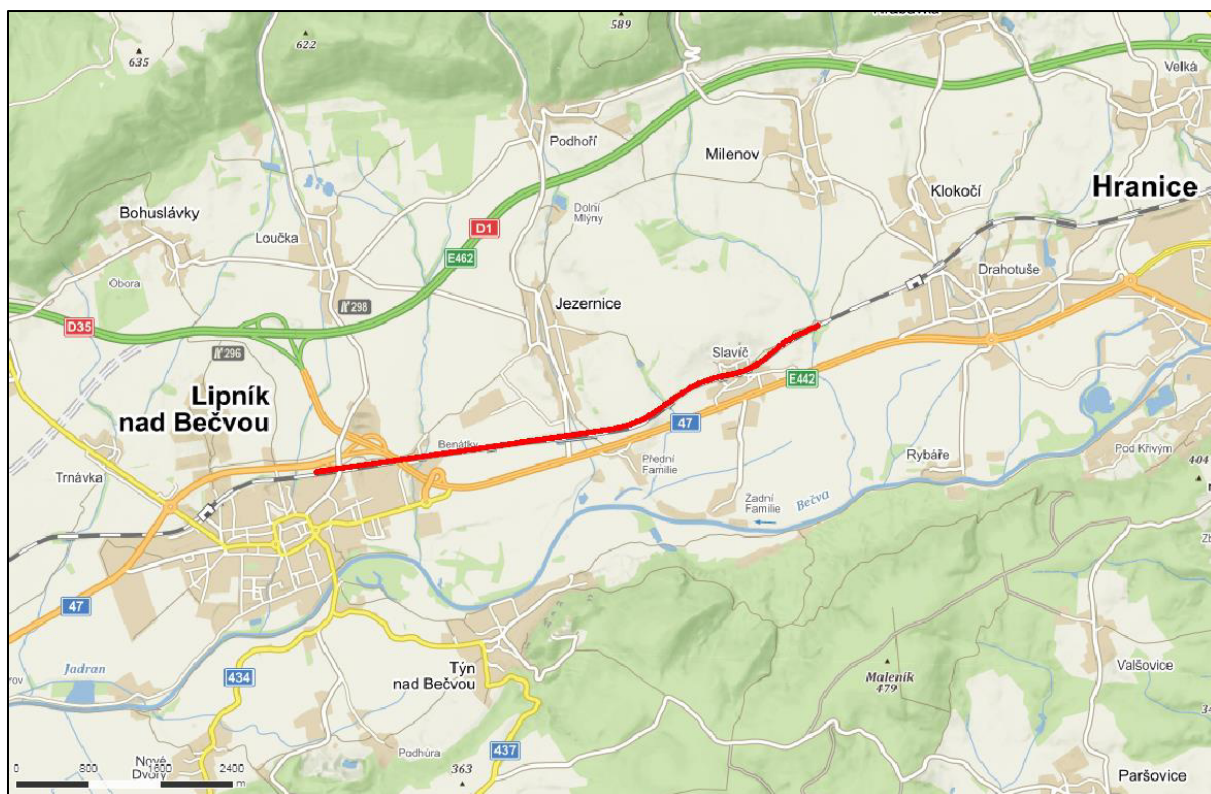
Obr 1 Situace řešeného úseku železniční tratě

Přehledná situace je na obr č. 1.

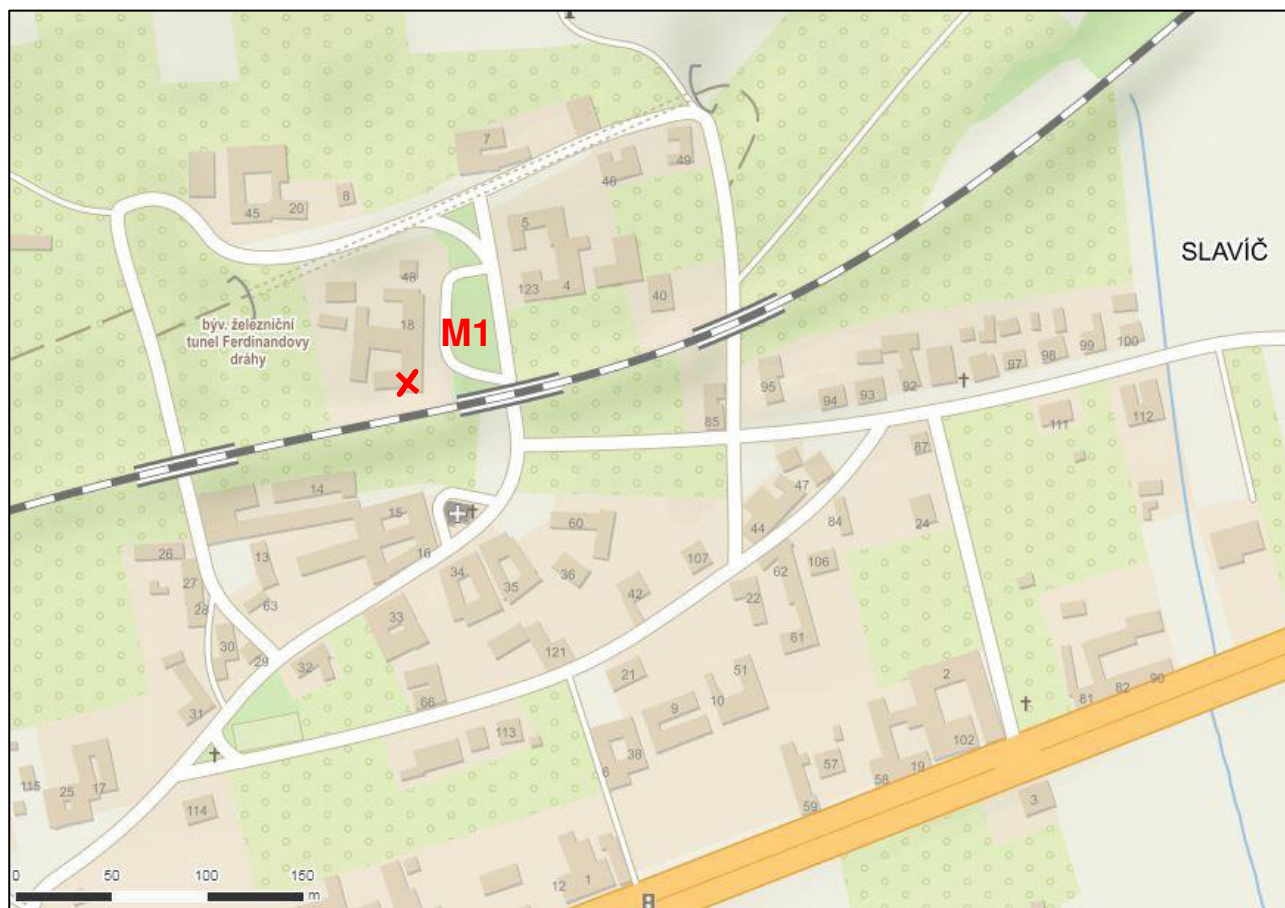
Obr. 1 Přehledná situace umístění míst měření

Měření bylo provedeno za účelem zjištění vlivu šíření vibrací od pojezdů vlakových souprav na trati Lipník nad Bečvou – Drahotuše. Přehledná situace umístění měřících bodů je na obr. 1. Pro názornost byl uváděn grafický průběh zaznamenaných vibrací na třetinooktávových pásmech u nejvýraznějších vlakových souprav.

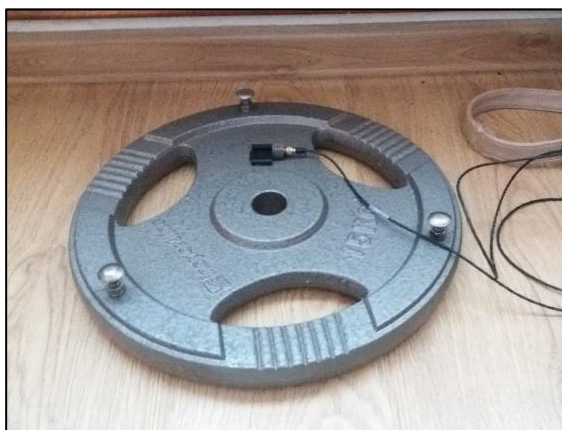
Obr. 3 Umístění snímače

Snímač měřící aparatury byl vždy umístěn na kovovou podložku, která celou svou plochou spočívá na podlaze uvnitř měřeného objektu. Tento způsob umístění snímače umožňuje úplný přenos chvění objektu do měřící aparatury, viz obr. 3.

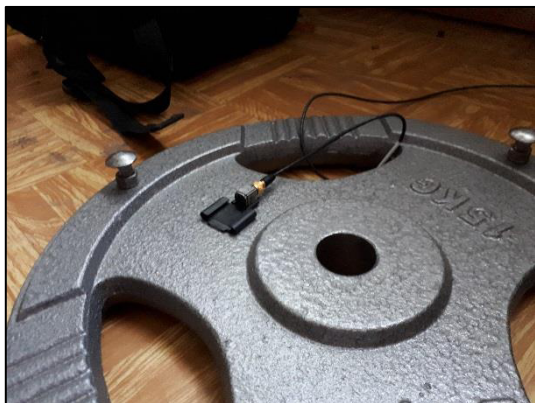
Obr. 5 Pohled na měřicí snímač

Měření probíhalo v obytné místnosti v 1.NP (obývací pokoj). Měřicí snímač byl umístěn na podlaze pokryté PVC krytem (viz obr. 5).
