Název stavby/akce:	Sanace železničního spodku Lovosice - Bohušovice	Označení investora: S631500901
		Zakázka: 2020-077
Název části:	Souhrnná technická zpráva	Označení části: B.6.2.2
Název objektu/dílní části:	Biologický průzkum	Označení objektu/komplexu: -
Název přílohy:	-	Číslo přílohy (typ/pořadí): 1. 001
Název dílní části přílohy:		
Odpovědný projektant: Mgr. M. Fialová, Ph.D.	Zpracovatel přílohy: Mgr. Martina Fialová, Ph.D.	Měřítko: - Formáty: 18 x A4
Kraj: Ústecký	Katastrální území: viz textová část	TUDU: 0801 26
		Stupeň dokumentace: DUSP+PDPS
		Smluvní datum zpracování: 30.09.2023

STAVBA: **Sanace železničního spodku Lovosice - Bohušovice**

Biologický průzkum území stavby

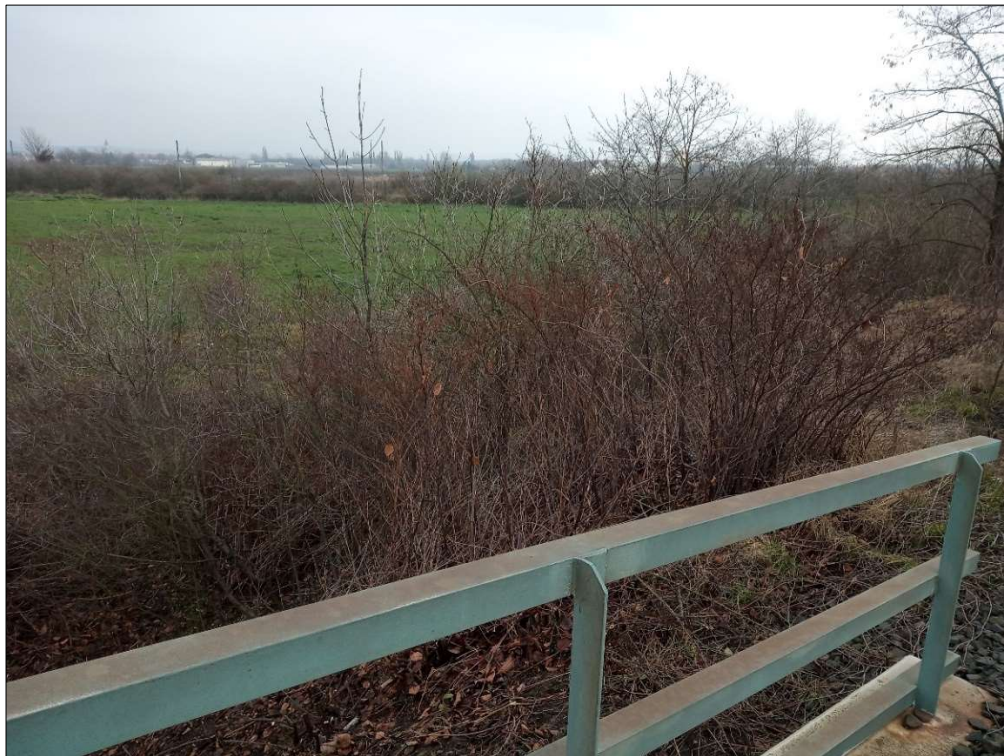
Obr. 3: Porost křídlatky japonské

U jednoho z mostních objektů byl na svahu podél křídel mostu zaznamenán cca 20 m² rozsáhlý porost křídlatky japonské (*Reynoutria japonica*).

Odborně odstraněn by měl být porost křídlatky japonské o rozloze cca 20 m² rostoucí v blízkosti mostního objektu v drážním km cca 490,0. Během stavby by neměla zemina z místa jejího výskytu být přemísťována na další místa stavby.

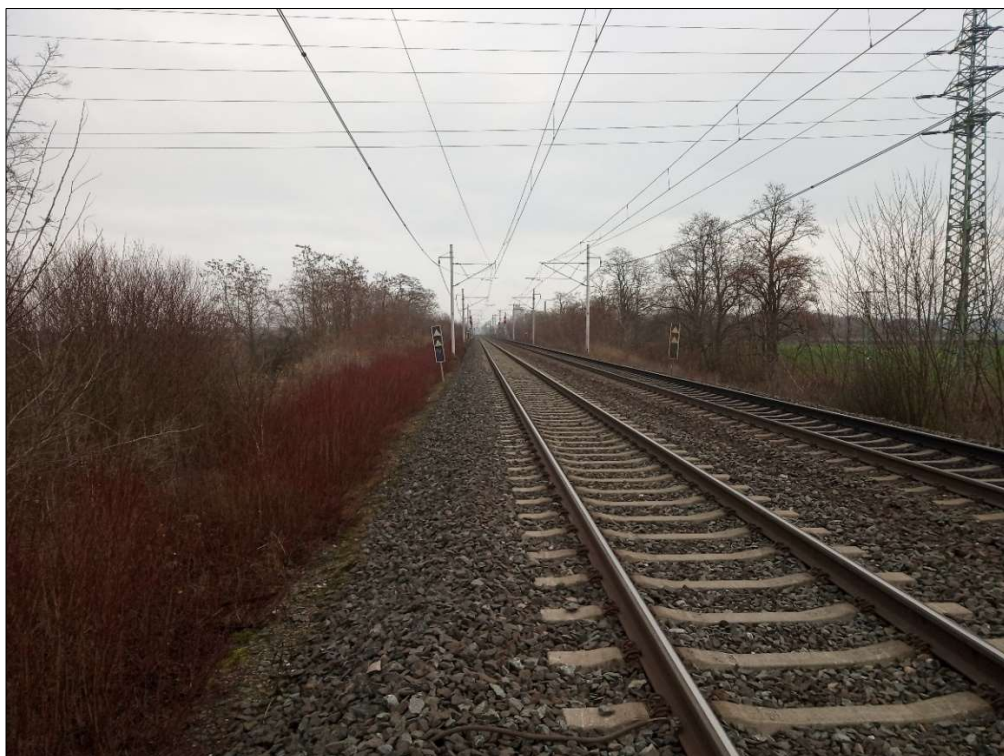
Obr. 4: Pravidelně ořezávaná a zmlazující svída krvavá v těsné blízkosti kolejiště

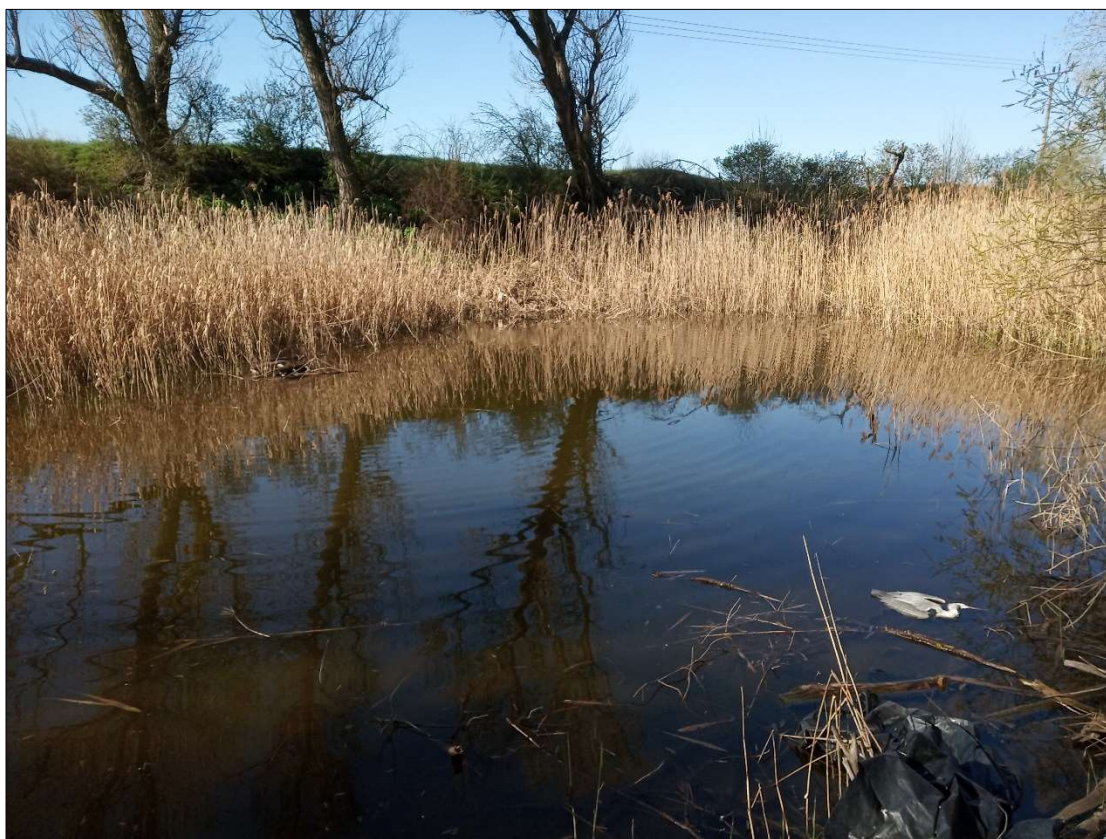
Dle nálezové databáze ochrany přírody (© NDOP, AOPK ČR, 2020) jsou z území jižně od železnice mezi drážními km cca 490,0-490,2 uváděny záznamy ropuchy obecné (*Bufo bufo*, O, VU), která využívá silně zarybněnou tůň k rozmnožování. Ze stejné tůně je uvedeno pozorování skokana skřehotavého (*Pelophylax ridibundus*, KO, NT, V). Na konci dubna 2021 byla tato vodní plocha prověřena. Snůšky zástupců obojživelníků zde zaznamenány nebyly. Vodní plocha značně zarůstá rákosem obecným.

Obr. 5: Vodní plocha nedaleko drážního km 490,1

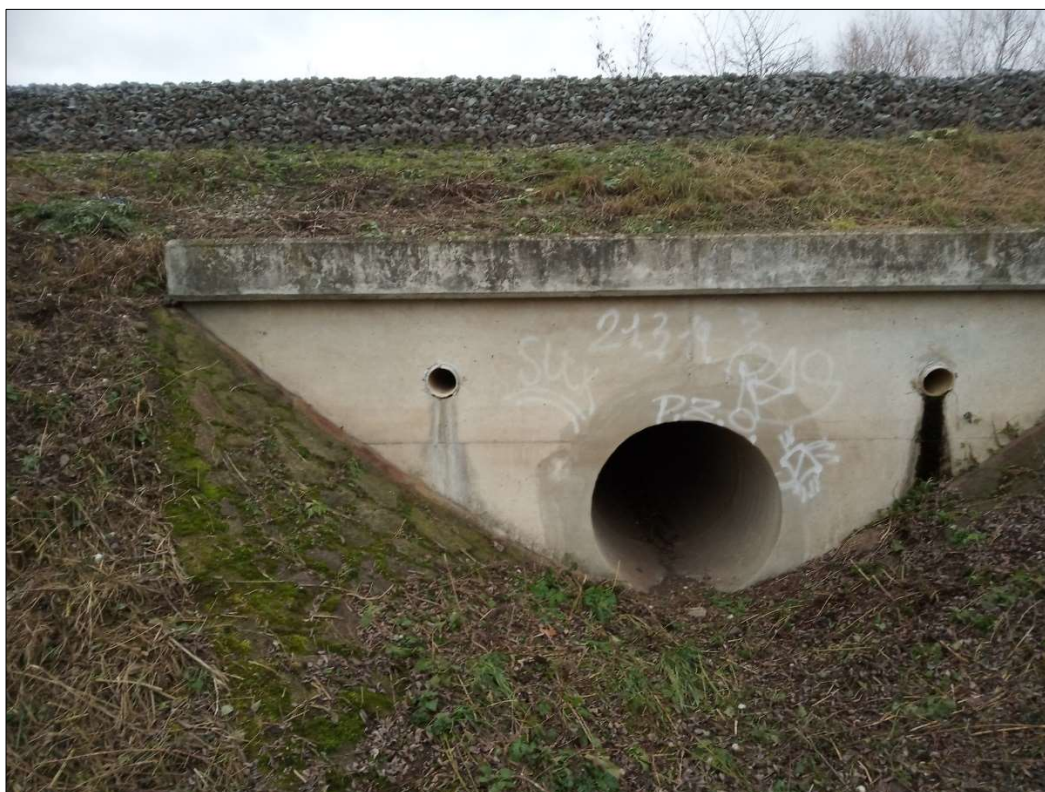
V posuzovaném úseku se nachází několik mostních objektů, některé z nich mají dostatečné parametry pro migraci zvěře velikosti srny. Jedná se o mosty spojující pole. Dva propustky jsou v současnosti trubní, tedy pro migrace živočichů málo vhodné.

Obr. 6: Pro migraci méně vhodný trubní propustek

V posuzovaném úseku se nachází také mostní objekty. V rámci záměru dojde k sanaci jednoho mostního objektu. Dále budou dva trubní propustky přebudovány na rámové, s větším průtočným profilem.

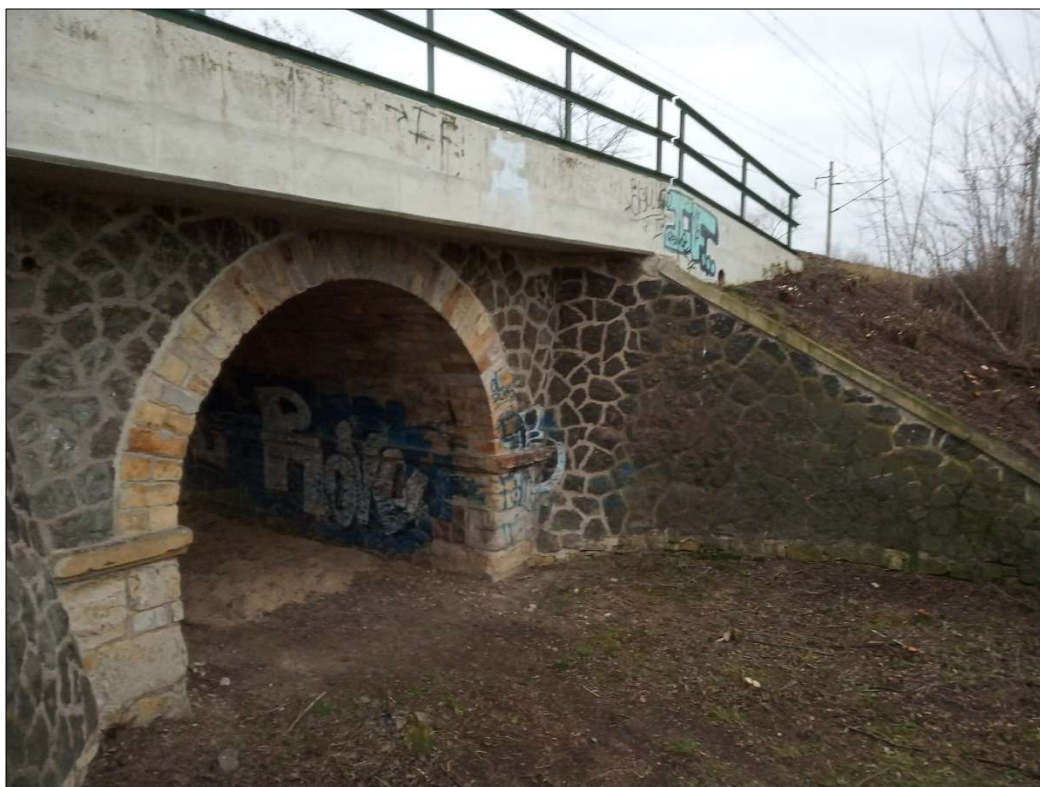
Obr. 7: Most propojující pole na obou stranách drážního tělesa
